Rapport 2012:202

Antikvarisk dokumentationsrapport

## Borttagning av bänkar i Asby kyrka

Asby socken  
Ydre kommun  
Östergötlands län

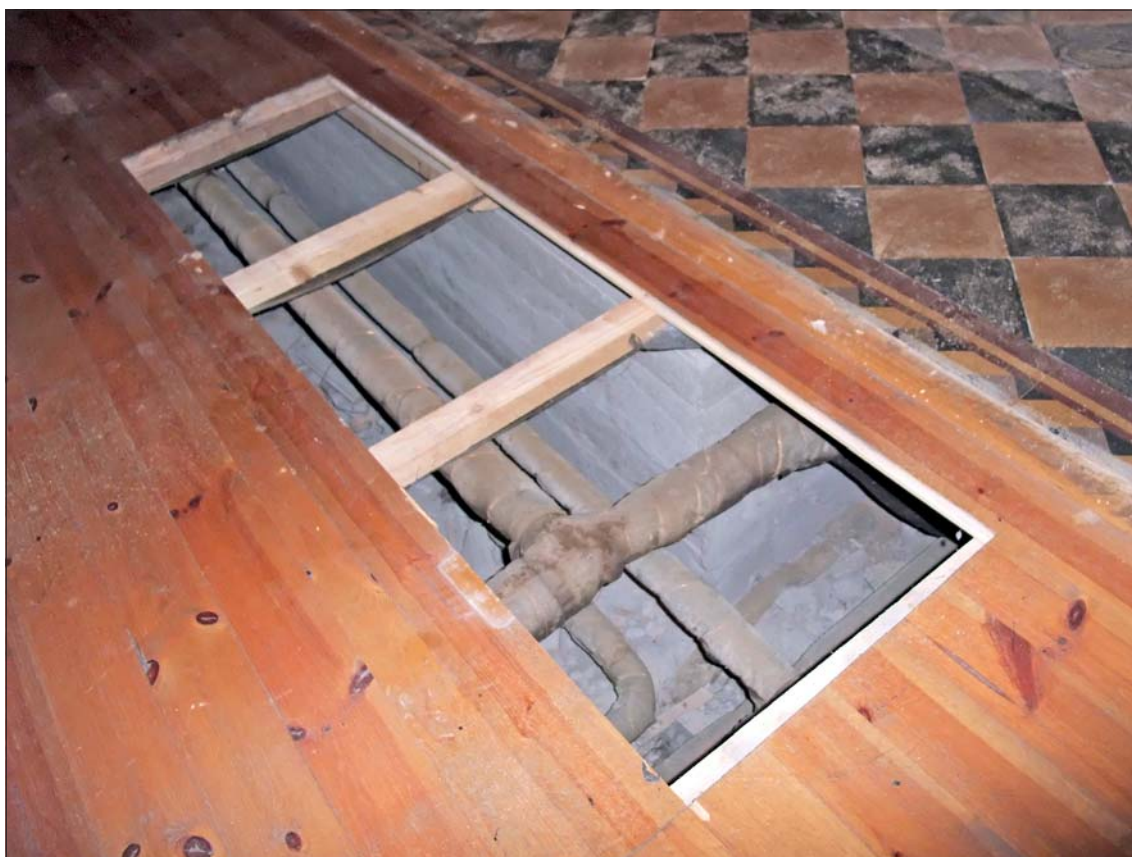
*Delar av kulvertsystemet för lågtrycksångan. Fotografet visar rör som ligger under det förhöjda golvet i bänkkvarteren. Foto ÖLM 2011.*

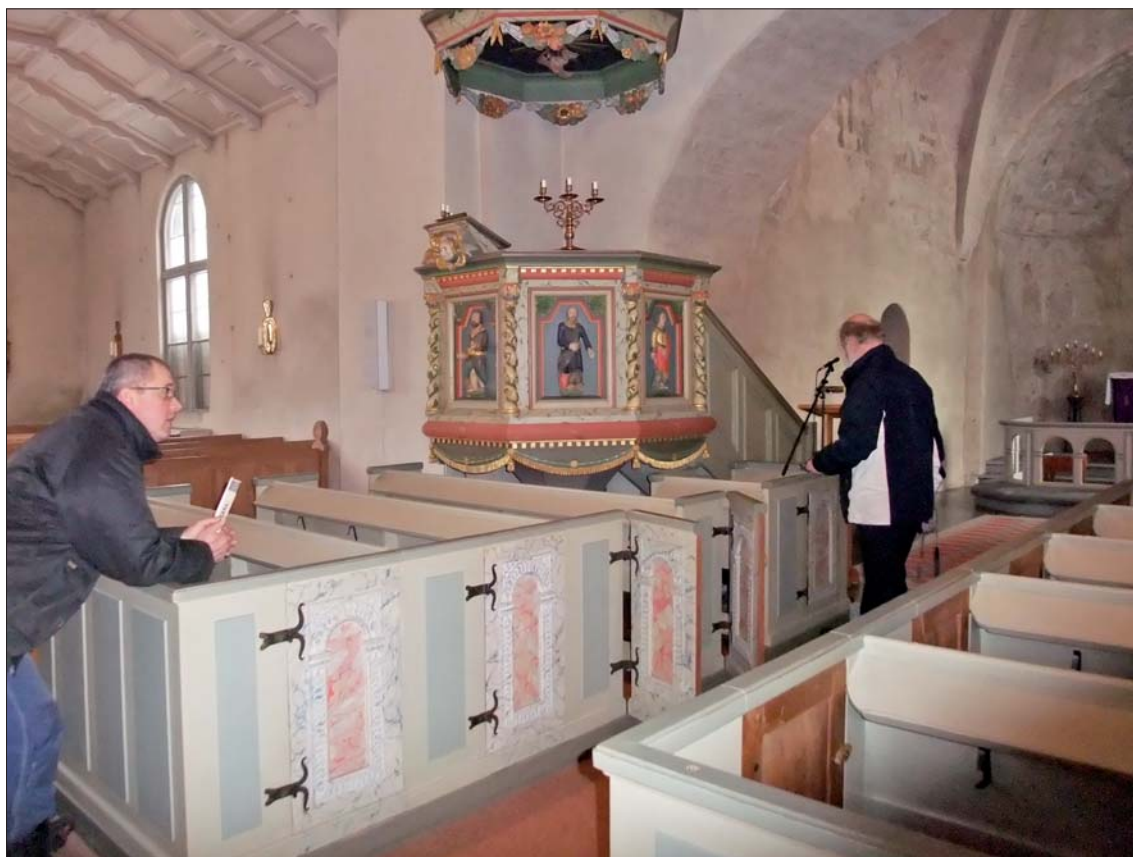
*De båda bänkkvarteren som skulle tas bort. Foto ÖLM 2011.*

I långhuset, öster om korsmitten, fanns två slutna bänkkvarter med fem bänkar i vardera kvarter. De båda bänkkvarteren har plockats bort. Golvet i bänkkvarteren var ett förhöjt lackat trägolv. Vid diskussion på plats framkom det att det fanns en risk för att det låg gjutna kanaler för värmesystemet under trägolvet och att det inte skulle gå att sänka golvet i bänkkvarteren till samma nivå som mittgångens golv. Det framkom ett förslag från församlingen att lägga ett nytt golv i samma nivå som bänkkvarteren, d v s höja mittgången och även gången i korsarmarna. Ur kulturhistorisk synpunkt var det dock viktigt att få fram tilesplattorna och ansluta till mittgångens golvnivå.

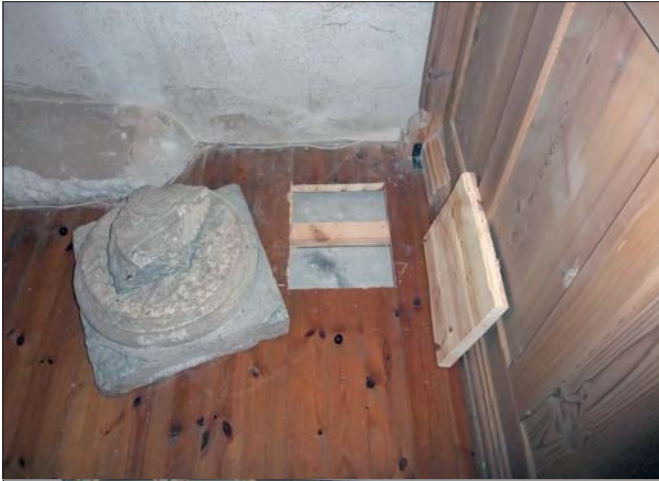
När trägolvet i bänkkvarteren plockades bort visade det sig att de gjutna kanalerna för kyrkans uppvärmningssystem låg så högt upp som befarats. Gjutningen gjordes troligen på 1940-talet då uppvärmning genom lågtrycksånga installerades i kyrkan. Det beslutades att

*Ett provhål i golvet nära södra korsarmen, visade att det var gjutet under bänkkvarteret. Foto ÖLM 2011.*

de gjutna kanalerna skulle sågas ner till lämplig höjd. Ett extra möte mellan församlingens representanter, Länsstyrelsen och Linköping Stift ägde rum i kyrkan och beslutade åtgärder antecknades noggrant (2011-09-22). Cementen skulle sågas med vattensågning för att undvika nerdamning i kyrkorummet. Nu togs cementen tyvärr bort med bilning och cementdamm lade sig på inredning och inventarier. Länsstyrelsen gjorde en tillsynsbesiktning och skrev ett beslut om sanering med anvisningar för hur detta skulle ske, vad församlingen själva kan åtgärda och vad som behöver insatser av konservator.

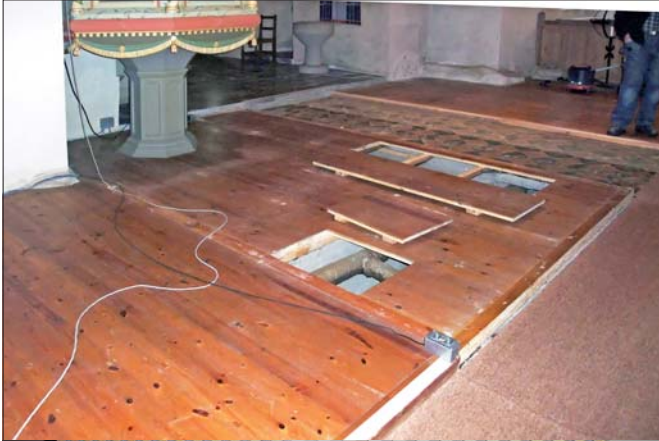
*Värmsystemet ligger under kyrkgolvet i gjutna kulvertar. Foto ÖLM 2011.*

I de f d bänkkvarteren lades nya golv av kalkstensplattor; Azul Valverde 30x30 levererade från Råås gård, Tranås. Valet av plattor gjordes med tanke på att de skulle stämma överens med befintliga kalkstensplattor i koret. Över kulvertarna lades en stålplåt och mellan kulvertarna fylldes grus som täcktes med duk. Däröver armeringsmatta, betong och flytspackel. I golvet finns en inspektionsslucka och lock över elkopplingar. Predikstolens fundament var tvunget att ändras, eftersom det tidigare vilade på det förhöjda trägolvet. Det står nu på en järnplatta med distanser och konstruktionen är klädd med smala kalkstensplattor på utsidan. Plattorna går att ta bort.

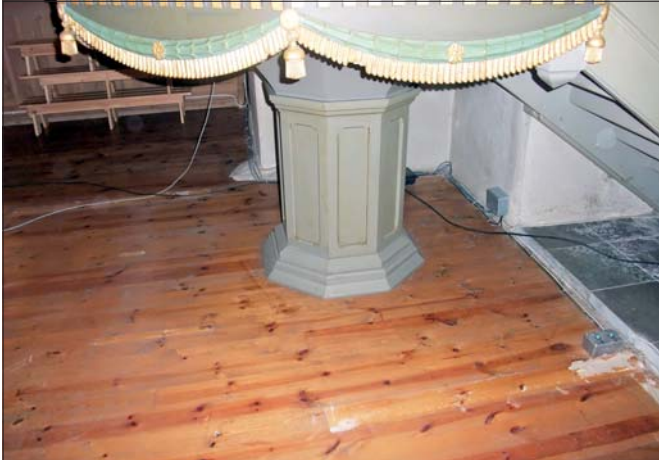
*Predikstolen vilade på det upphöjda golvet. Foto ÖLM 2011.*

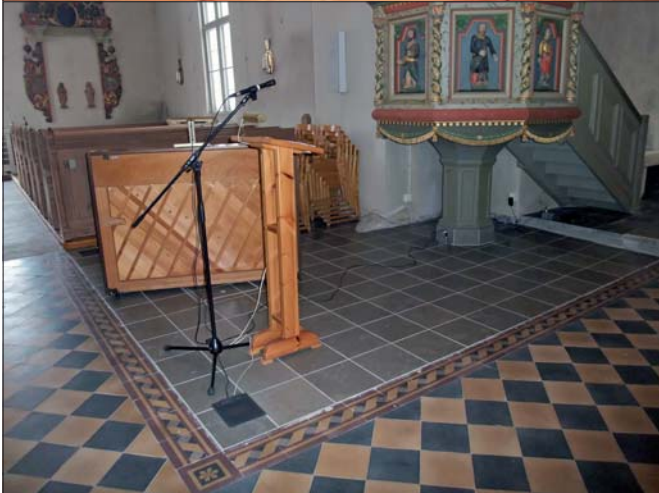
*Tilesplattor från år 1900 samsas med 2000-talets kalkstensplattor. Tiles är en typ av keramisk platta, som blev populär i offentliga miljöer vid sekelskiftet 1900. När det gäller de östgötska kyrkorna finns ett tilesgolv i koret i Furingstad kyrka på Vikbolandet. Foto ÖLM 2012.*

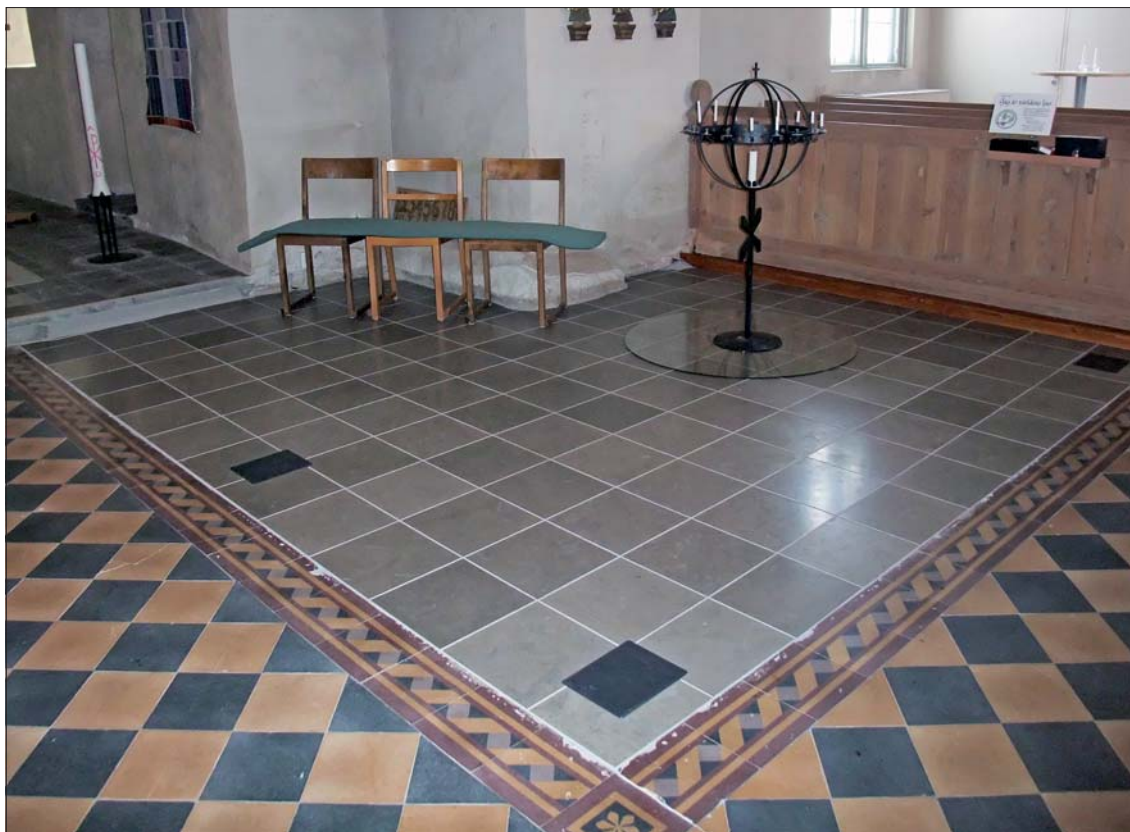
*De nya golvplattorna, Azul Valverde, valdes för att knyta an till korets golvbeläggning. Foto ÖLM 2012.*

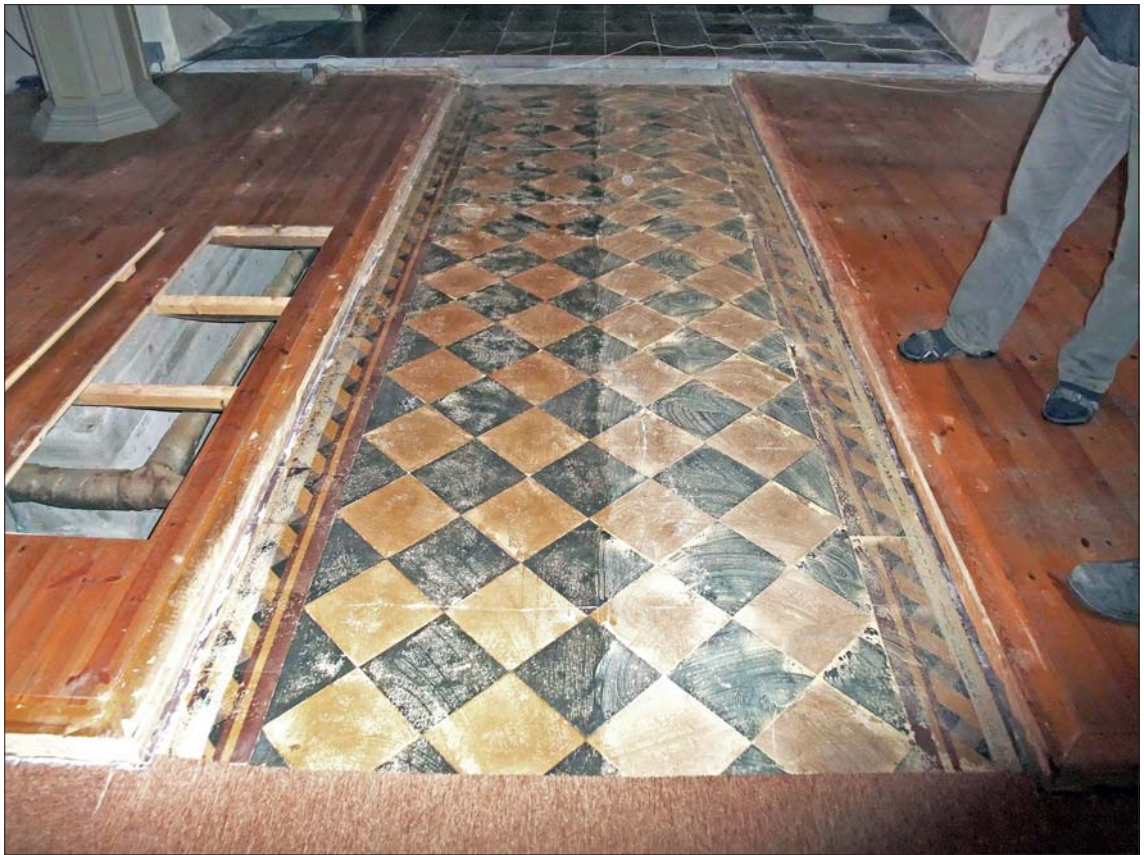
*Tilesplattorna innan de var helt rengjorda. Foto ÖLM 2011.*

Tilesgolven var täckta med limmade heltäckande mattor, men det visade sig gå bra att avlägsna limmet genom kemisk rengöring och handskrapning. Rengöringen utfördes med ett gott resultat. Därefter har plattorna polerats med såpvatten och framtida underhåll ska också göras med såpvatten.

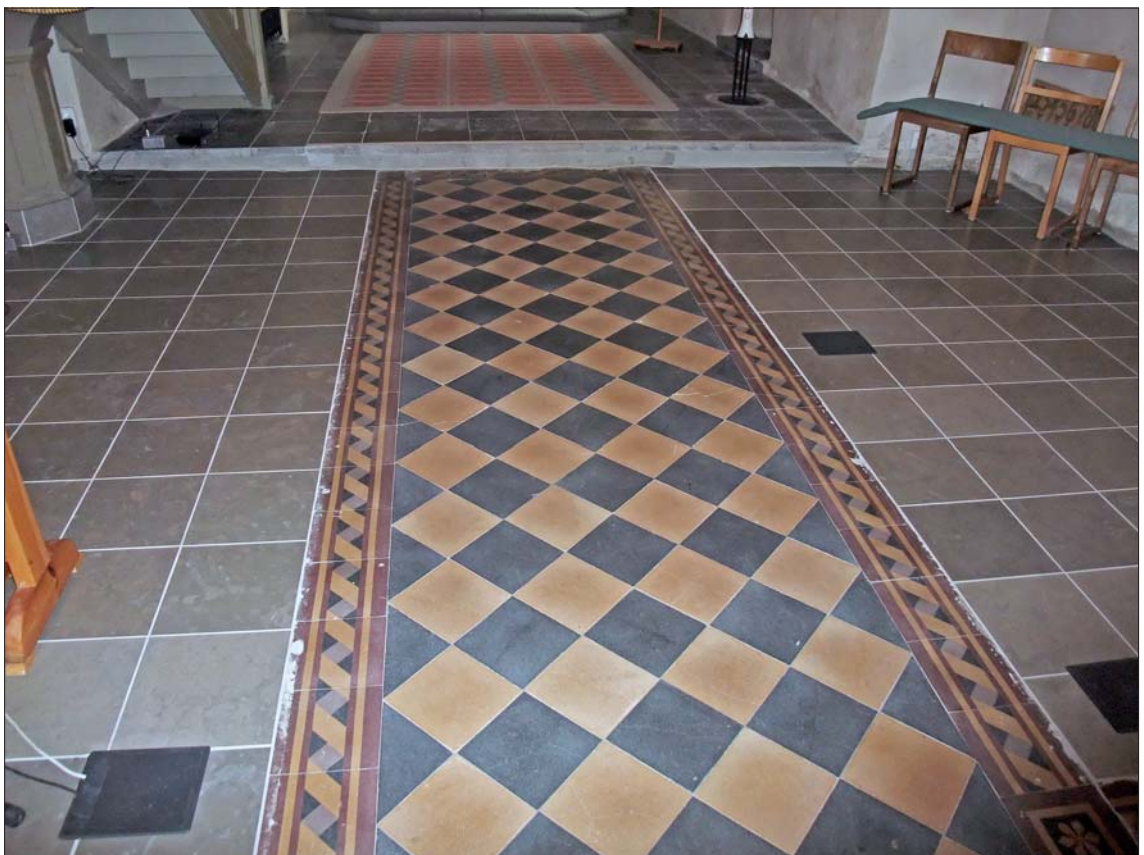
*Rengjorda plattor i mittgången. Foto ÖLM 2012.*
