Rapport 2012:212

Antikvarisk medverkan

Takomläggning på Hällestad kyrka

Hällestad kyrka
Hällestad socken
Finspångs kommun
Östergötlands län

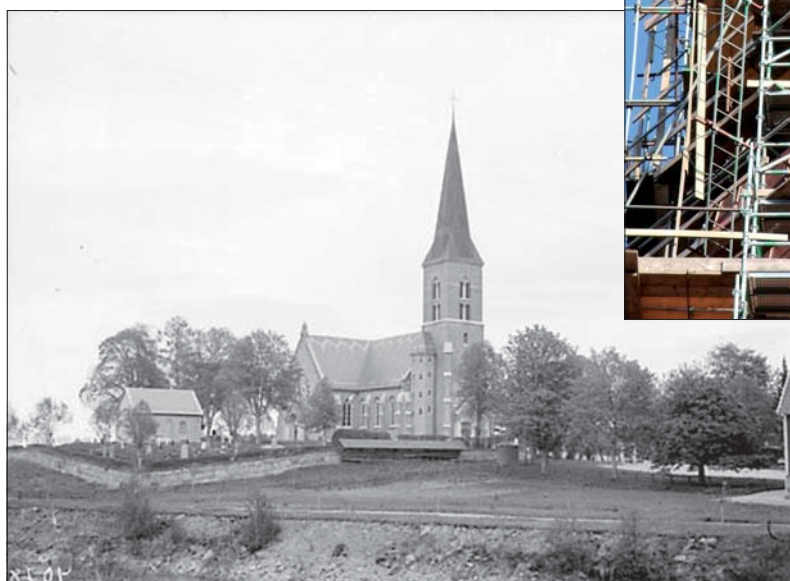
Ett foto från 1939 visar kyrkan med skiffertäckt tak. Man ser också den ljusa kalkstenen, som bl a täcker strävpelarna (ÖM:s arkiv).

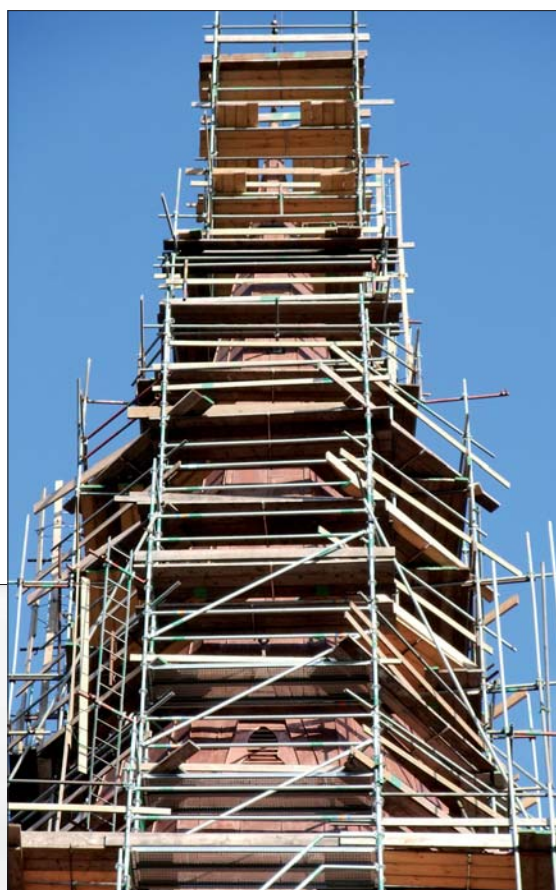
Tornspiran täcktes om med ny kopparplåt 2008.

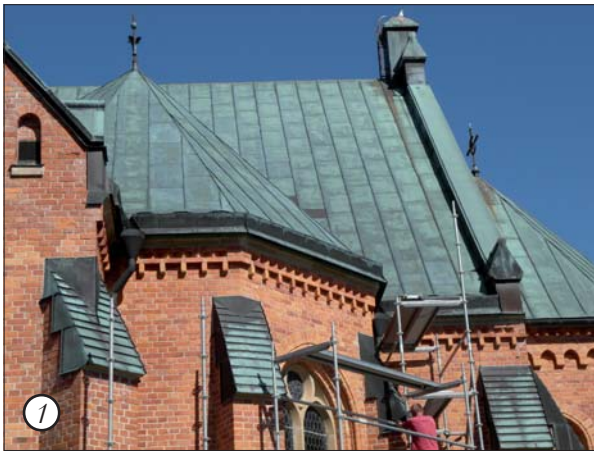
1. Delar av den äldre takbeläggnigen.
2. Den äldre fotrännan.
3. Skada i taksvallet, där brädorna vilar direkt på tegel.
4. Taksvallet.
5. Arbetsbild.
6. Arbetsbild.
7. Omtäckningen har påbörjats.

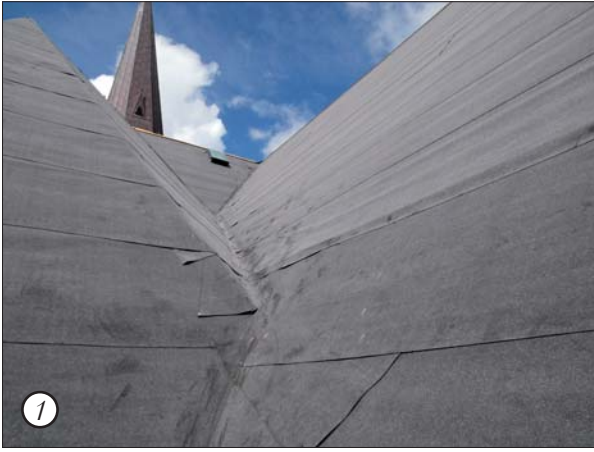
1. Den nya pappan är lagd.

Den gamla kopparplåten revs av. Taksvallet jämnades till där det behövdes och uppstickande spikar slogs ner, men endast ca 5 kvm har behövt bytas. Taket har sedan täckts med ny takpapp, Icopal YEP 2500, elastoflex.

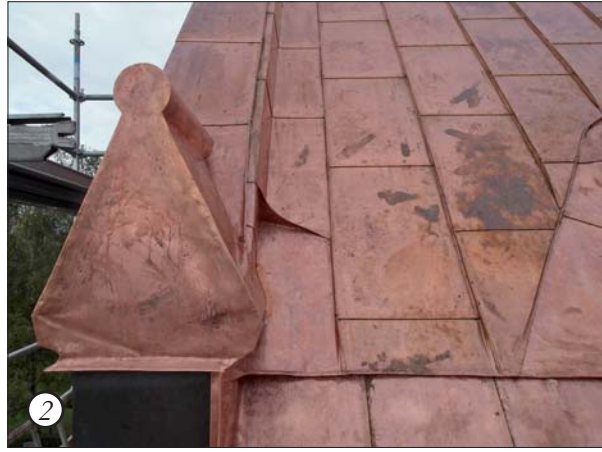
2. Nylagd koppjarplåt.

Nylagd kopparplåt är 0,7 mm tjock och lagd med dubbelfals och förskjutna hakfalsar. Skivmåtten är detsamma som tidigare. I rännalarna har inte ståndfalsarna vikts ner, detta för att plåten ska kunna vara mer flexibel vid rörelserna mellan långhus, kor och korsarmar. Av delvis samma orsak har taknocken i övergången mellan långhuset och koret förstärkts med en blyplåt.

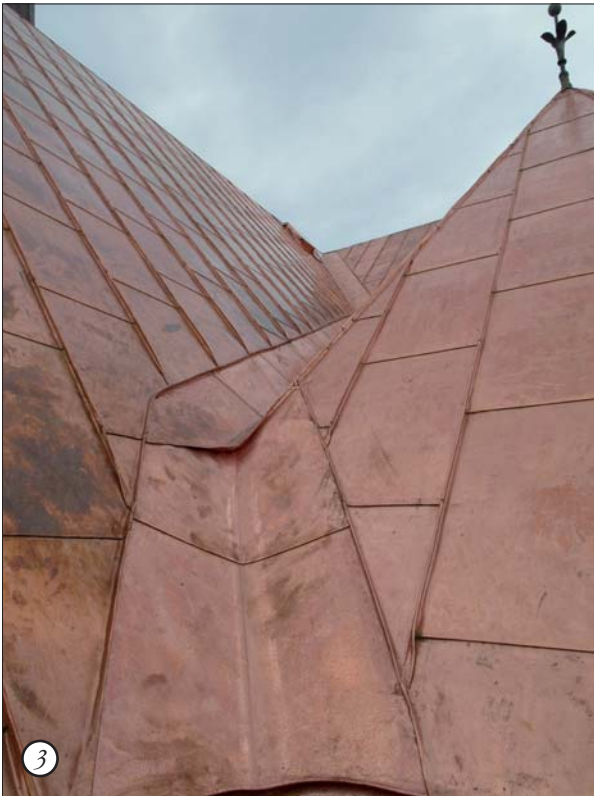
3. Nylagd rännålar.

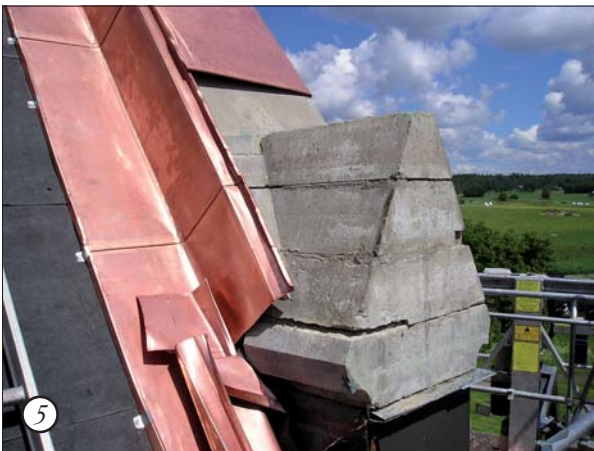
Kopparplåten har även bytts över fialer och takfoten. Dessa detaljer är ursprungligen gjorda i kalksten, men har senare täckts över med kopparplåt. Enligt en odaterad kopia i Östergötlands museums topografiska arkiv, menade man att kalkstenen var för porös, och troligen bidrog till kyrkans fuktproblem.

5. Olika detaljer var ursprungligen av kalksten. Dessa täcktes senare över med koppjarplåt. Foto Mattias Månsson.

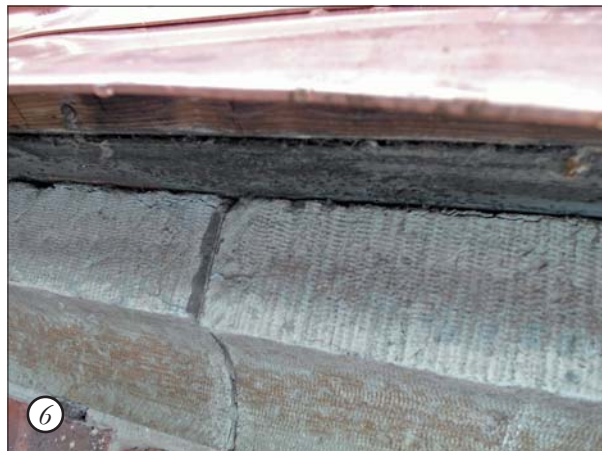
6. Takfoten av kalksten var ursprungligen synlig.

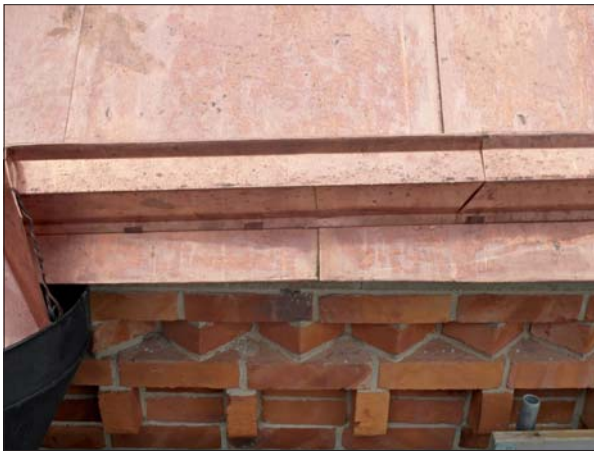
Den nya fotrännan är lagd runt en kärna av trä.

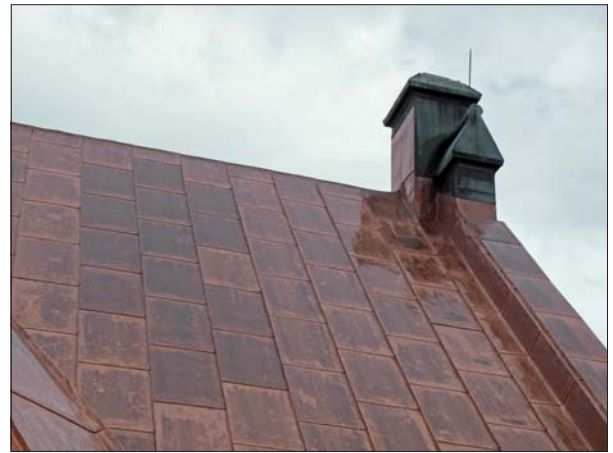
F d skorsten.

Längst i öster på kortaket finns en skorsten, som inte längre används. På skorstenens västra sida fanns tidigare en stege, som nu har tagits bort. Dessutom har skorstenens västra sida klätts om med ny plåt.

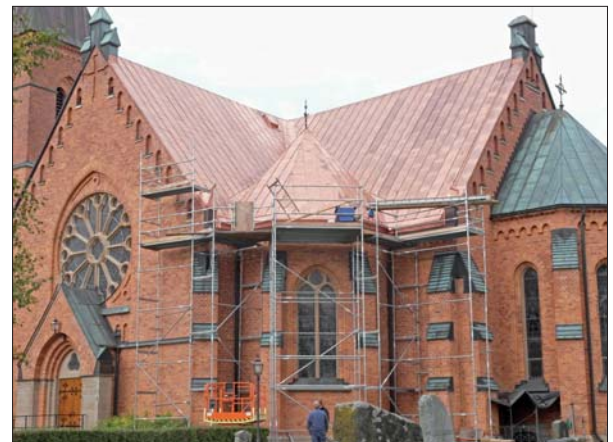
Det nylagda taket vid slutbesiktningen.
