Rapport 2012:213

Antikvarisk medverkan

# Utvändig reovering av Valdemarsviks kyrka

Valdemarsviks socken  
Valdemarsviks kommun  
Östergötlands län

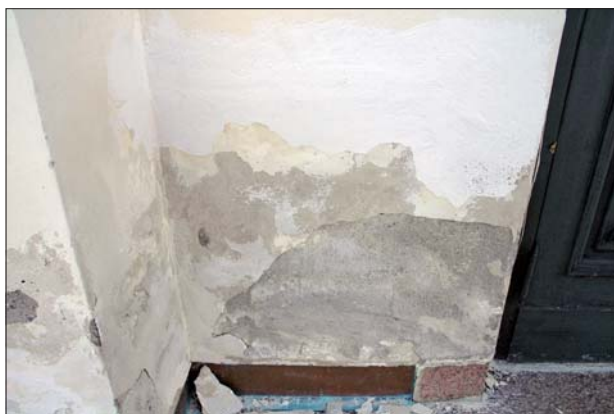
Fasaderna hade en del putsskador och framför allt bortfall av fasadfärgen. Skadorna har förvärrats under de snörika vintrarna 2009/10 och 2010/11, då snön legat packad mot fasaden upp till fönsterhöjd. Trasiga fotrännor hade orsakat

*Skada vid västportalen.*

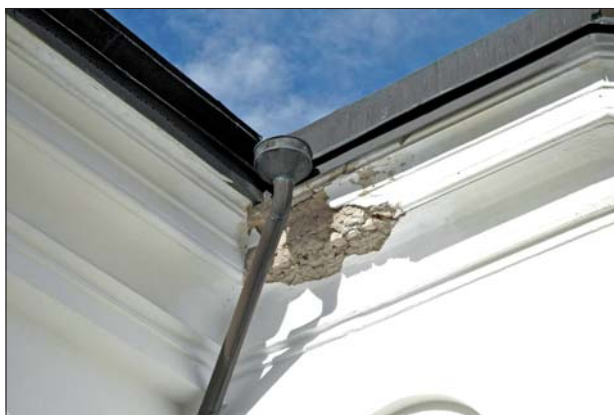
*Putsskada i takfoten i anslutning till stupröret.*

Den tidigare fotrännan var skadad och även fotplåten hade skador. En ny fotränna av koppar på tråkärna med osynlig konsolkrok och nya fotplåtar av koppar har monterats. Den nya kopparen avviker naturligt nog i färg, från takets övriga ärggröna koppar. Ett alternativ hade varit att använda sig av förprimad grön koppar, men även den gröna nyansen skulle avvika från den äldre kopparen och därför valdes obehandlad koppar. I övrigt utfördes en del smärre plåtarbeten, t ex förstärkning av utkastarna på tornet och infästning av hängskivor i putsen med mässingsskruv.

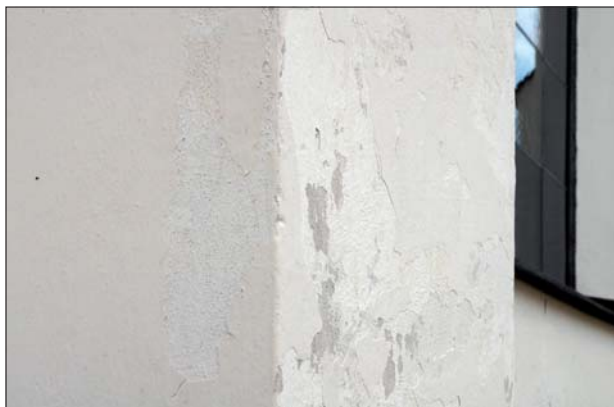
*Ett väggparti med flagnande färg.*

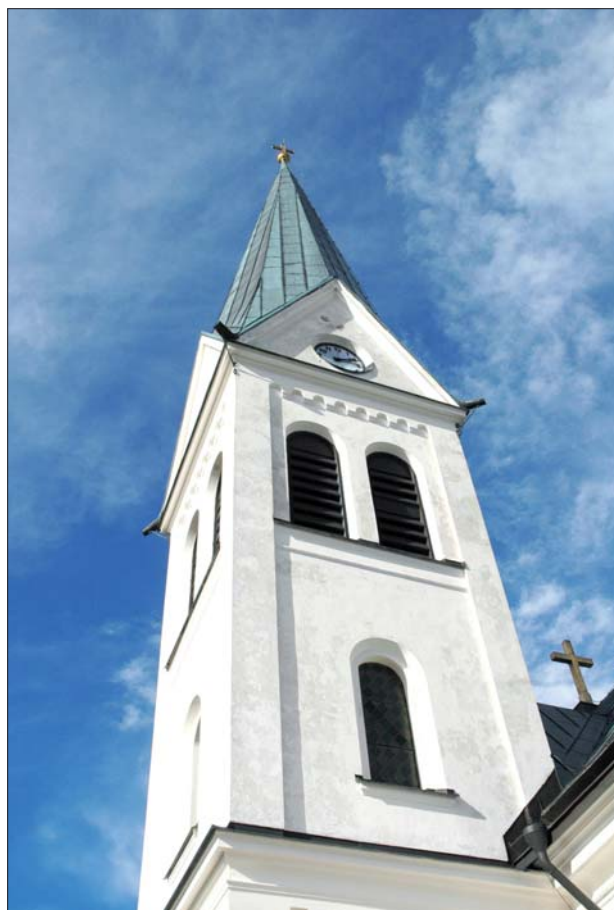
*Tornets östra fasad vetter mot Valdemarsviken och uppvisade stora partier med flagnad färg.*

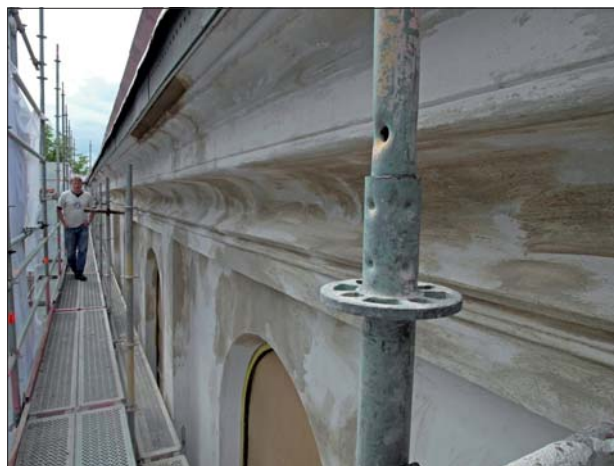
*Norra fasaden innan avfärgning.*

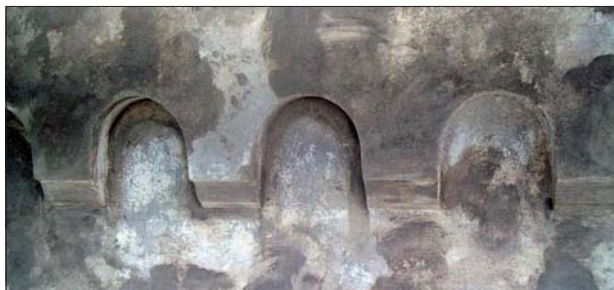
*Krenelering på tornet innan avfärgning.  
Foto Joakim Karlsson.*

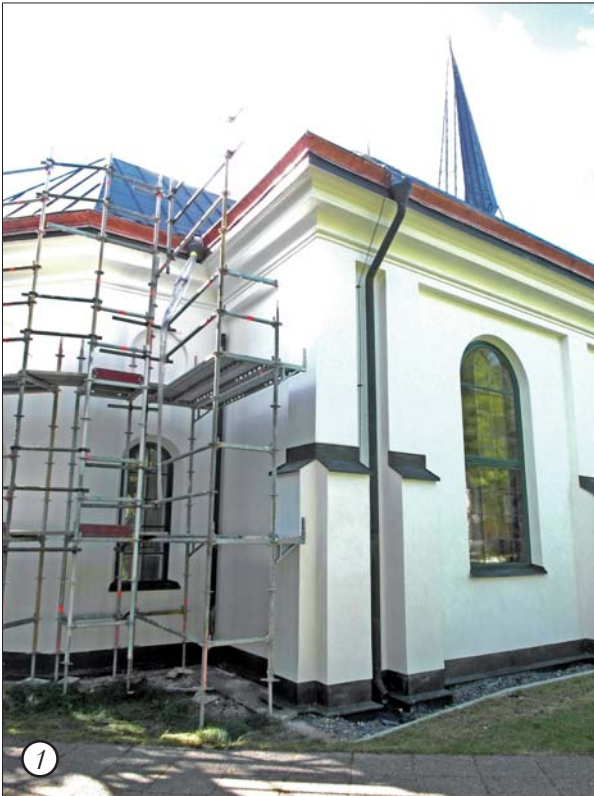
Vid besiktningen av de avfärgade fasaderna påpekades att det var färgsläpp på flera ställen. Det beslutades att den nyfärgade fasaden skulle borstas en gång för att få bort överflödig färg. Efter borstningen visade det sig att i stort sett all ny färg på koret lossnade. Församlingen anlät en putsexpert, som bedömde att just koret tidigare var avfärgat med silikatfärg och därför fäste inte kalkfärg våt på underlaget. Det beslutades då att koret ånyo skulle

1. Koret målades om med silikatfärg.

avfärgas med silikatfärg. Övergången från en färgtyp till en annan har gjorts vid hörnen på långhusets övergång längsida/östvägg. Tidigare var det känt att den tillbyggda sakristian var avfärgad med silikat, så där blev färgtypen den samma även nu.

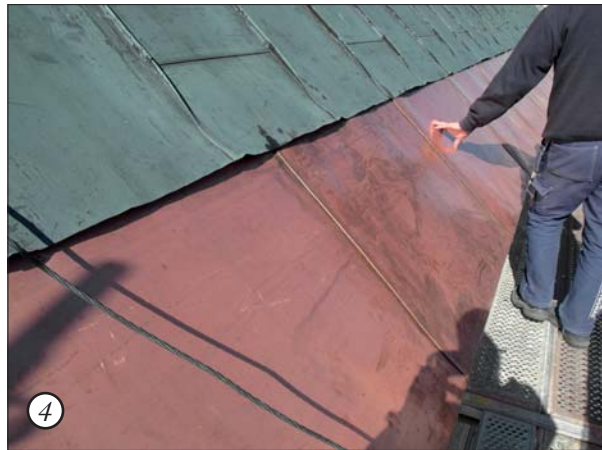
4. Ny fotplåt.

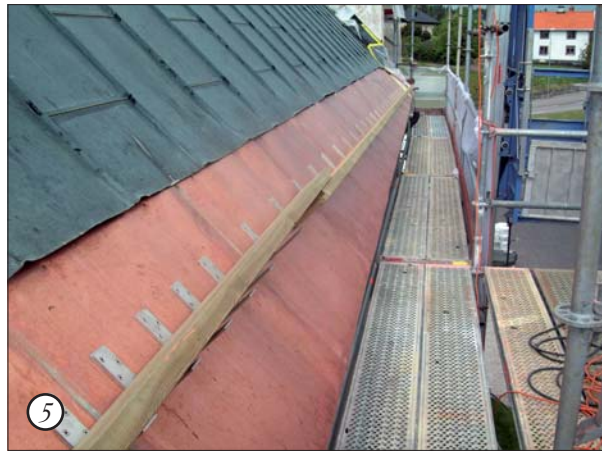
5. Träkärnan till den nya fotrännan.  
Foto Joakim Karlsson.

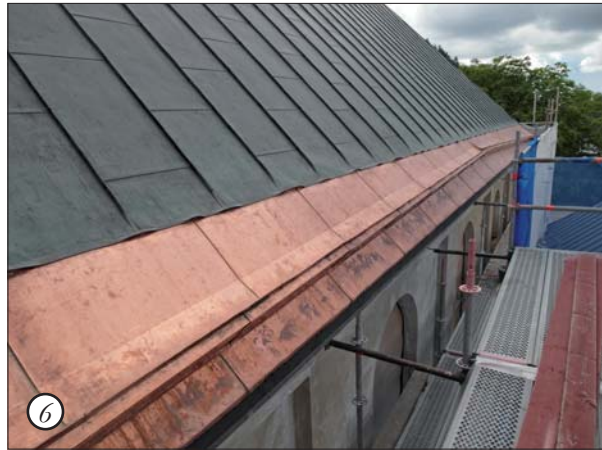
6. Färdigställt takarbete.

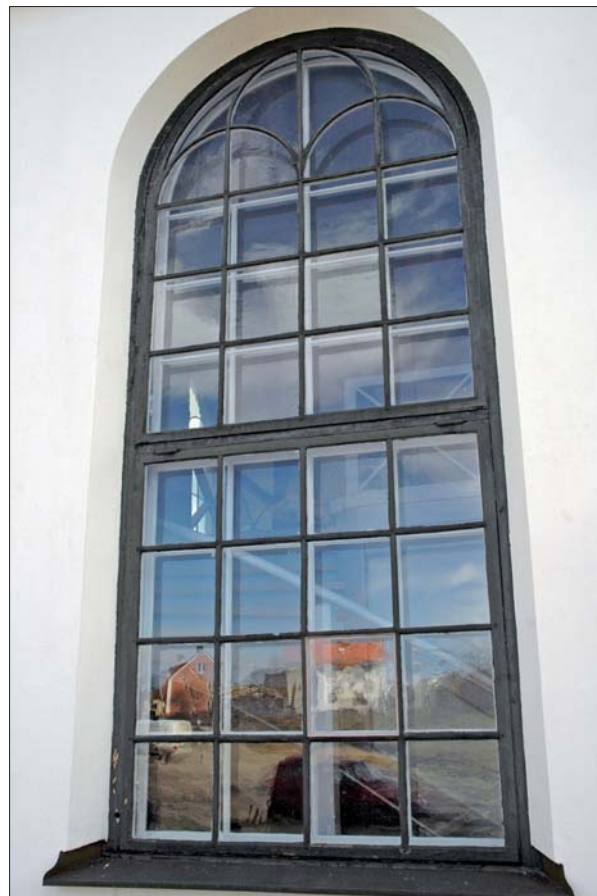
*Fönster före renoveringen.*

Fönstren har plockats ur och åtgärdats på verkstad. Enbart fönsterbågarna har åtgärdats och inte blyspröjsen. Fönsterbågarna, som är av trä, har slipats och målats med linoljefärg. Trasiga rutor har ersatts med sk kulturglas. Karmarna har målats och mellan fönstren har de linoljats. Fönstren har sedan satts tillbaka med de olika typer av fästen som fanns – hakar eller skruvar. Dörrar har lagats och målats med linoljefärg. Fönster- och dörrsnickerier har målats i en grön kulör. Tidigare färgsättning var svart/grönsvart.

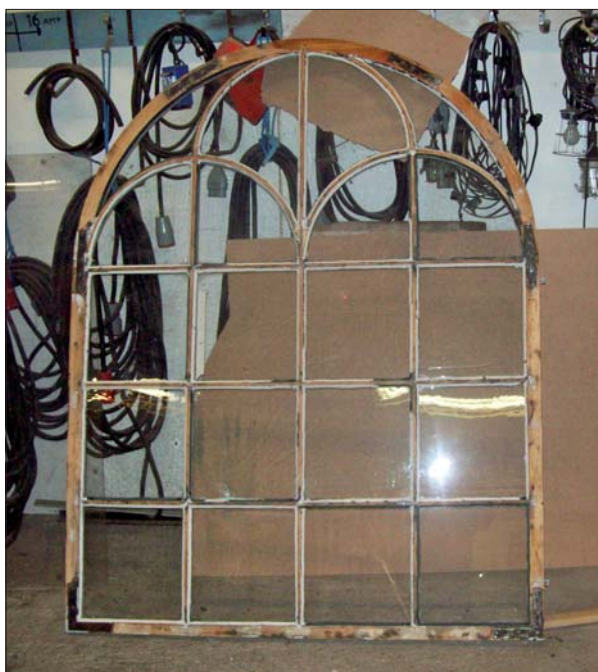
*Fönsterbågarna skrapades. Foto Joakim Karlsson.*

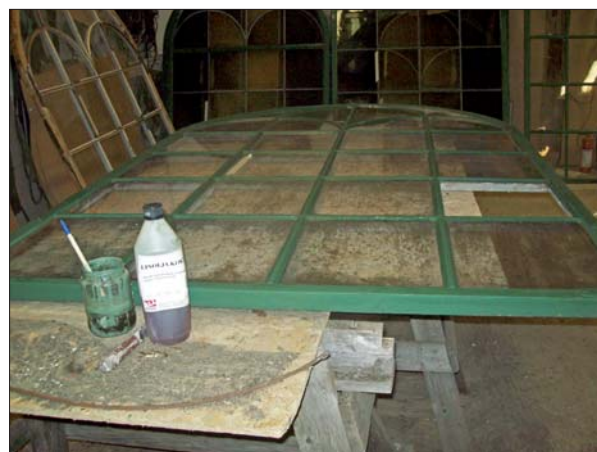
*Ommålning av fönstren med en mer rent grön kulör än tidigare. Foto Joakim Karlsson.*

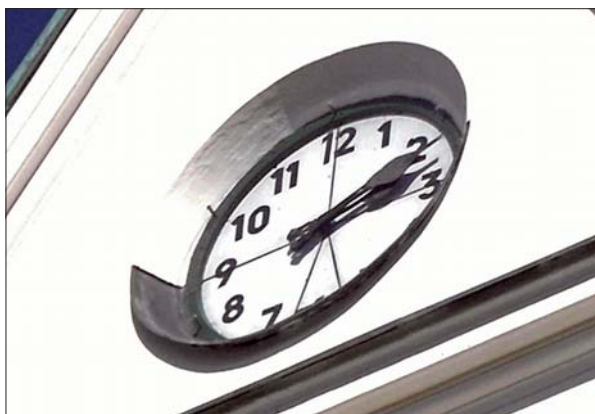
Det har varit problem med tornets urtavlor, där snön har lagt sig bakom visarna som stannat. Nu har man satt skivor av karbonatplast på koppardistanser framför urtavlor.

*På fotografiet ans de koppardistanser som håller skyddsskivan framför urtavlan.*

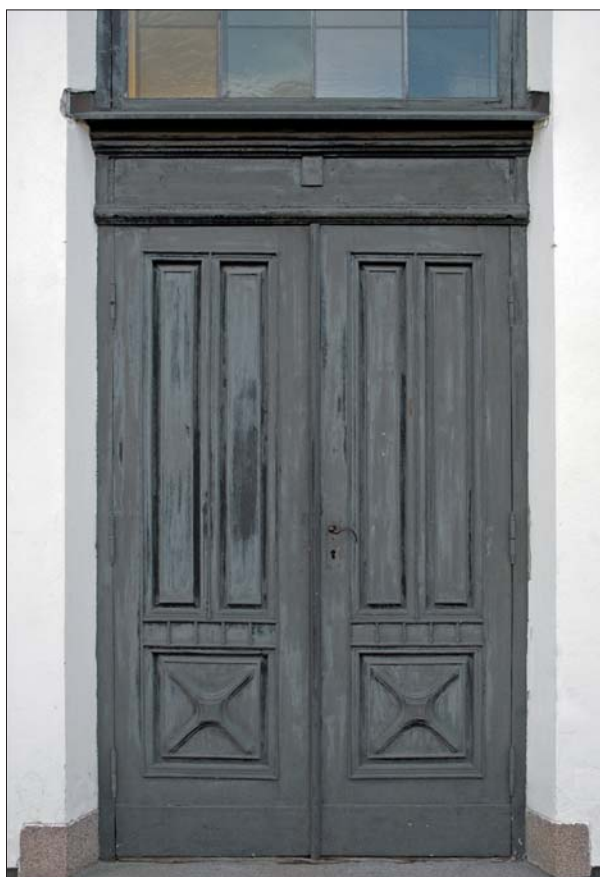
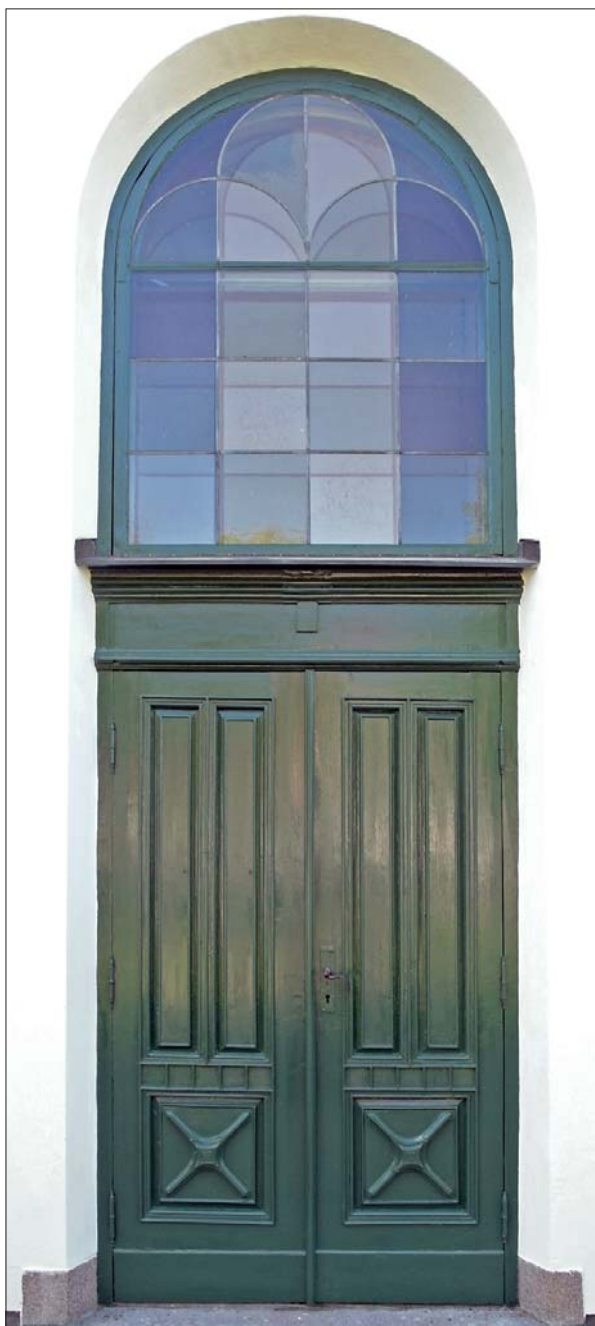
*Norra porten före och efter översyn och ommålning.*

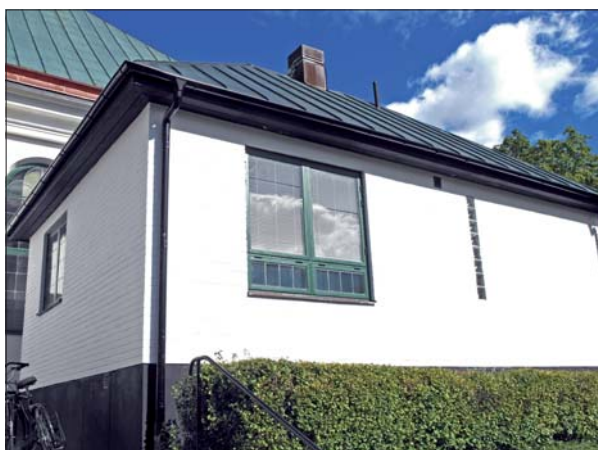
*Sakristian målades liksom tidigare med silikatfärg.*

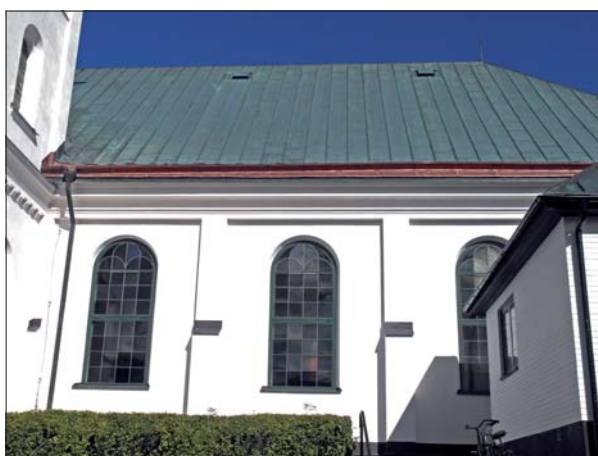
*Södra fasaden efter renovering.*

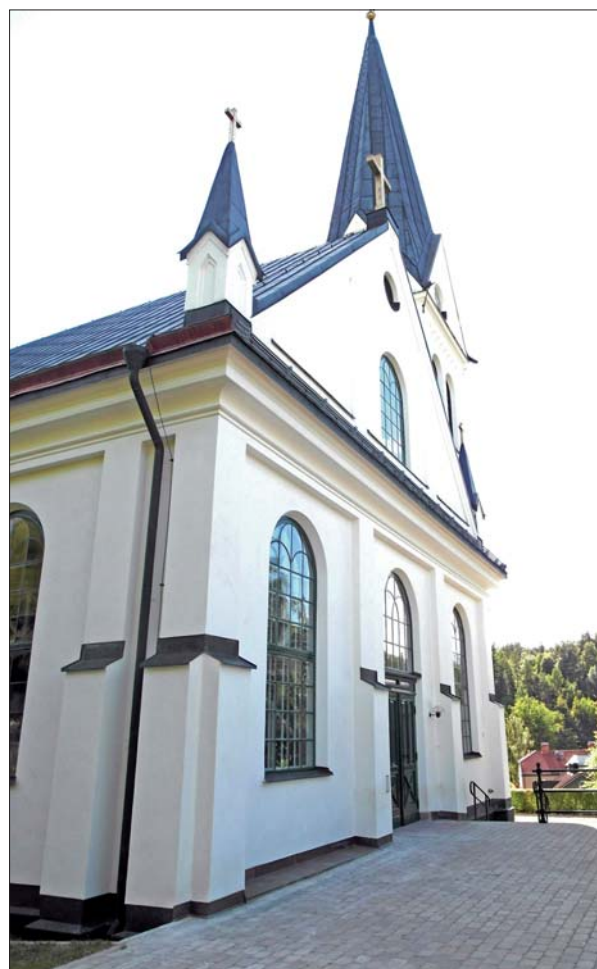
*Västfasaden efter renovering.*
