Rapport 2012:214

Antikvarisk medverkan

Fasadrenovering av Ödeshögs kyrka

Ödeshögs socken
Ödeshögs kommun
Östergötlands län

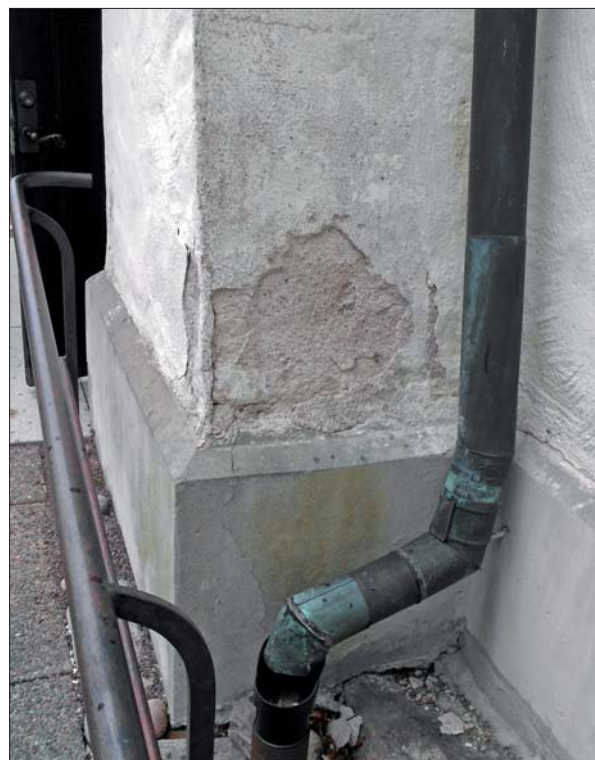
Puttskada vid huvudingången i söder.

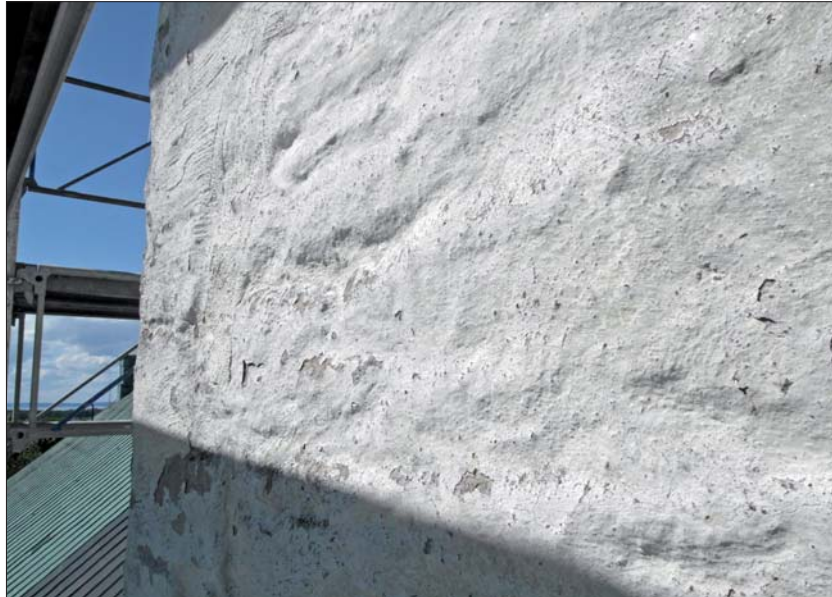
*Färg som släpper
på tornfasaden.*

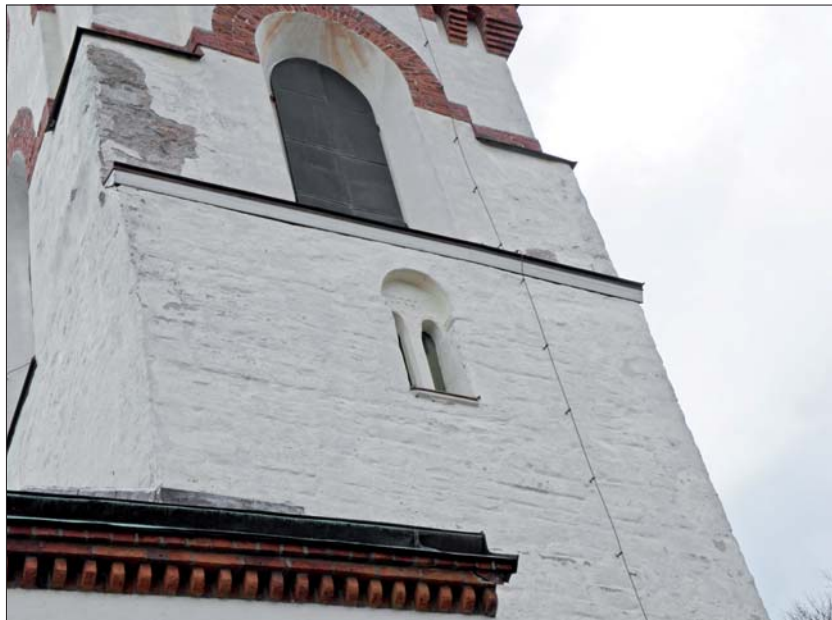
Framför allt tornets fasader hade en del putsbortfall. Det största partiet var på sydvästra hörnet i höjd med klockvåningen. På långhusets fasader fanns en del sprickor i putsen, mest framträdande i fönsteröppningarna.

*Tornets största puts-skada
var i sydvästra hörnet.*

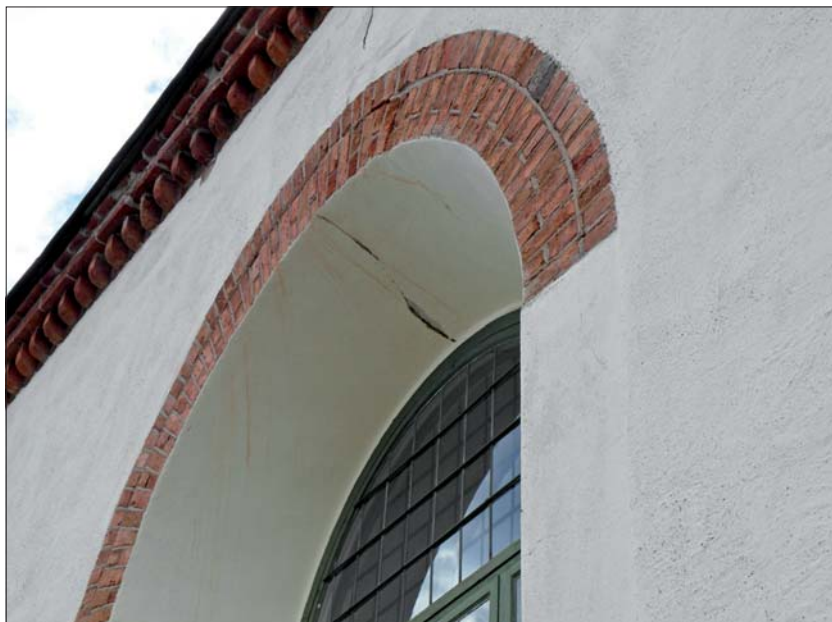
*Sprickor i en av fönster-
öppningarna. Sprickorna
verkar mest röra putsen
och har inte påverkat
tegelomfattningarna.*

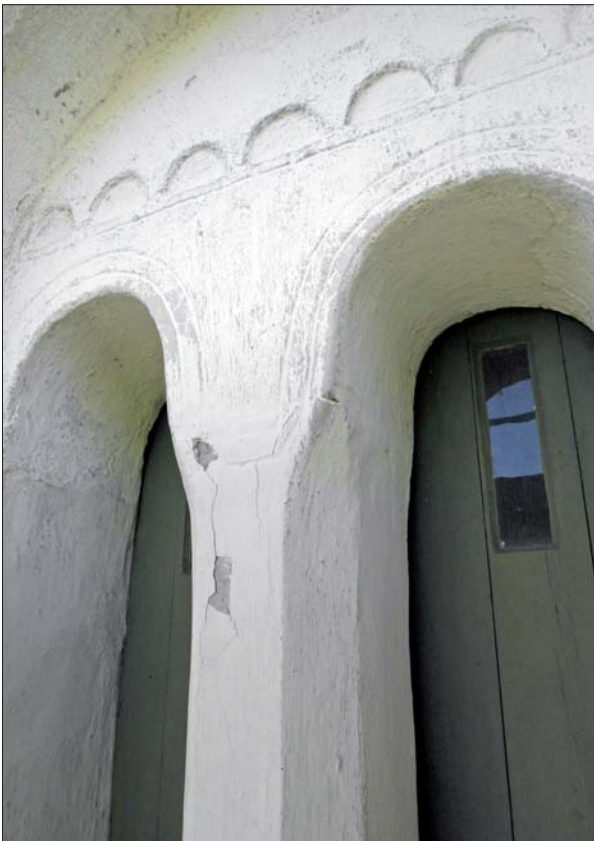
*Sprickor i putsen vid de medeltida tornöppningarna.
Troligen är det en äldre lagning i själva smygen.*

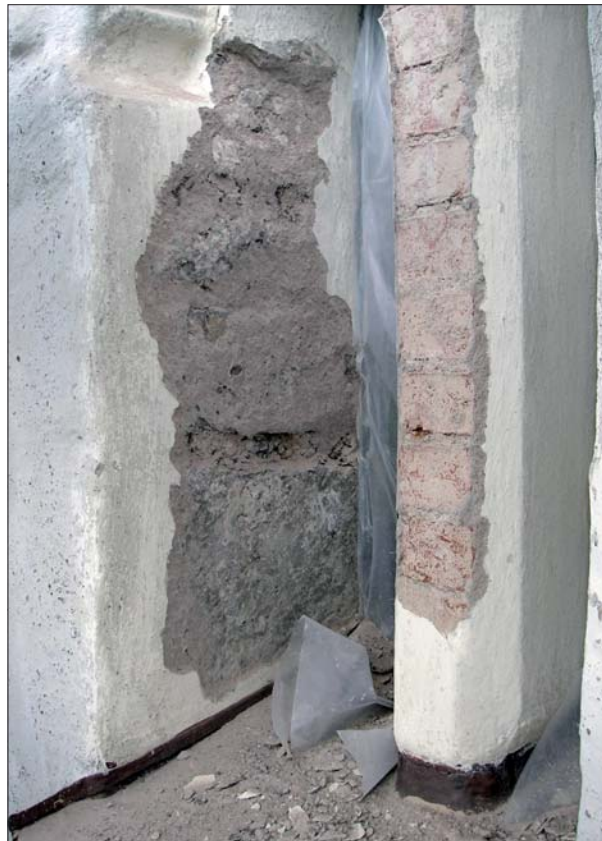
Upphuggen puts.

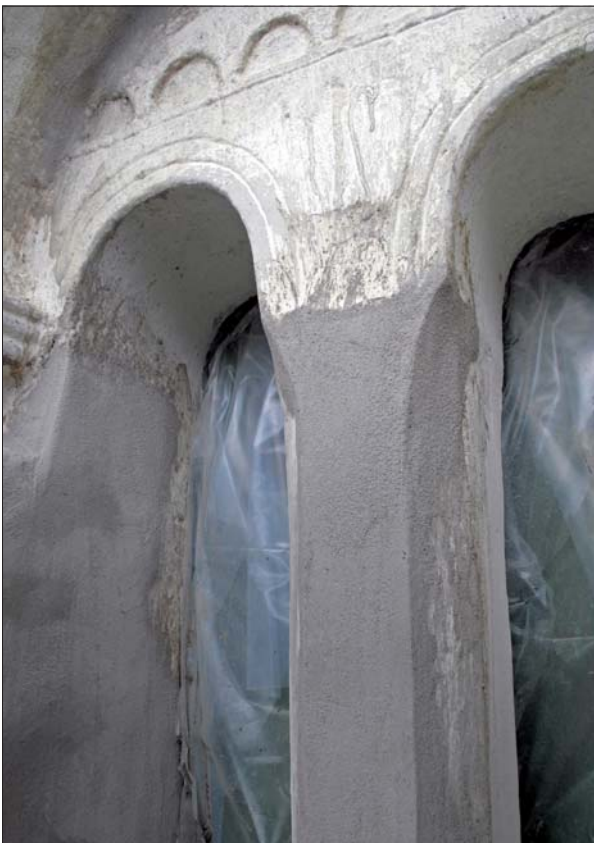
Nyputsat.

Fasaderna rengjordes med Josblästring och skador lagades med ett starkt hydrauliskt jurakalkbruk. På grund av putsanalysen valdes att avfärga fasader och sockel med silikatfärg – Keim Purkristalat i två strykningar. Tre färgprover ströks upp på fasaden och Keim nr 9078 valdes. Det är en vit kulör, bruten mot gult, och ligger nära den tidigare avfärgningen. Sockelkulören ligger nära NCS S 3500 N.

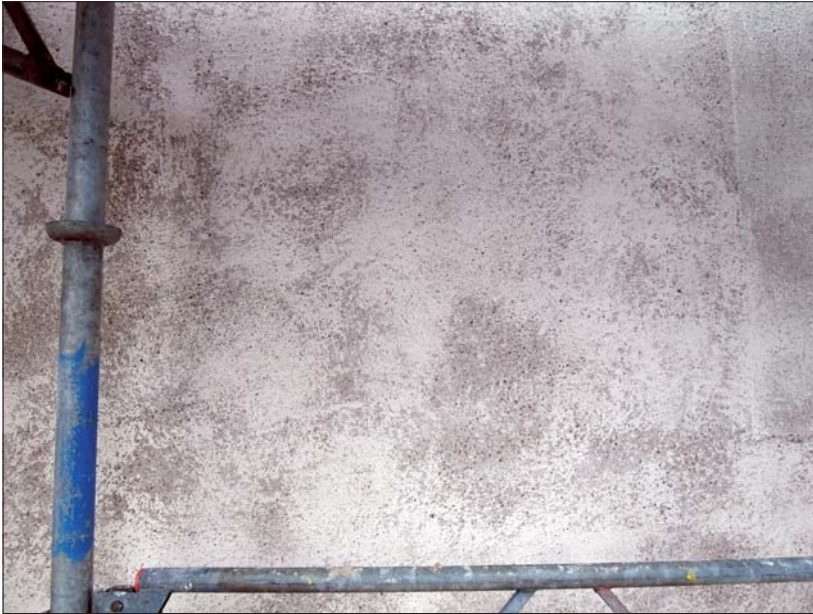
Fasaderna blästrades rena.

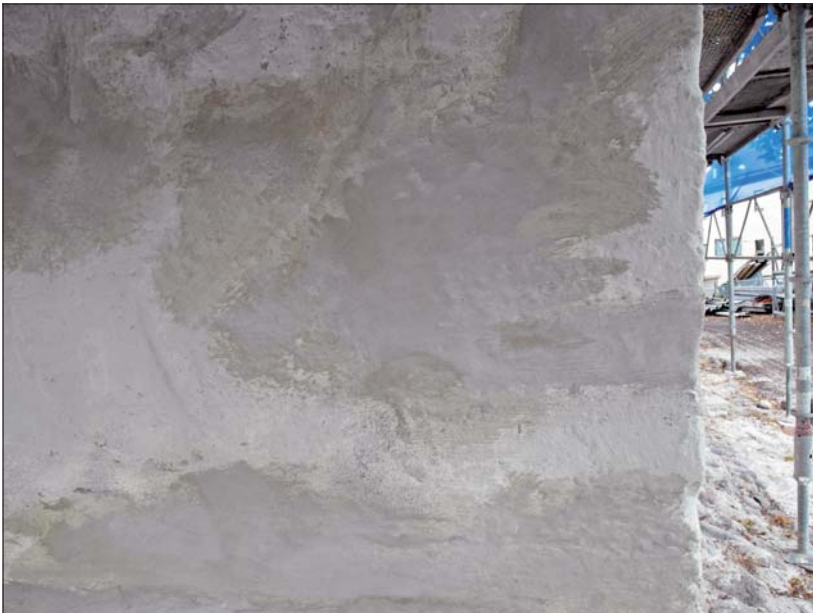
Putslagning på tornfasaden.

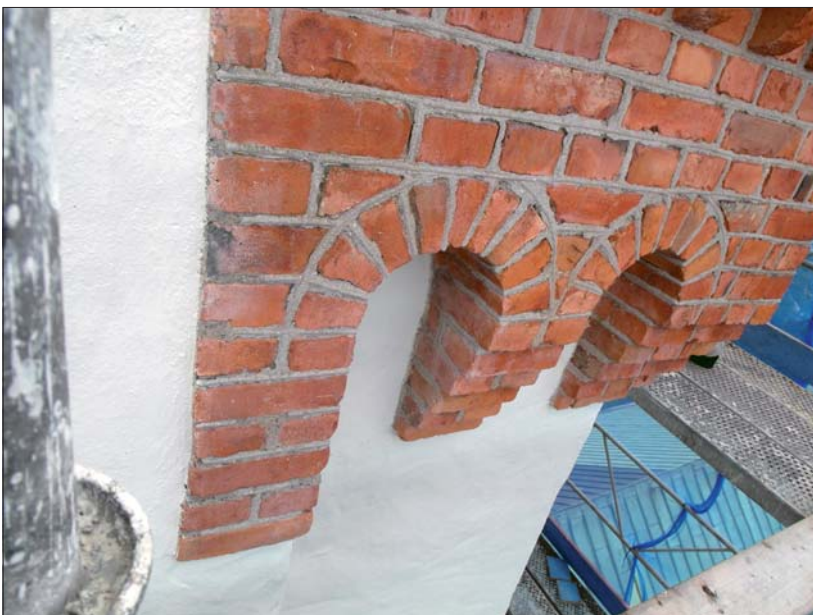
De dekorativa tegelpartierna var i gott skick. Smärre skador accepterades och åtgärdades ej. Fönsterbågar, karmar, utvändiga stormjärn och de små tornluckorna av trä målades i två strykningar med linoljefärg från Engvall & Claesson, kulör S 8010-G30Y-u, o. Fönstren var även tidigare grönmålade.

*De dekorativa tegelpartierna
var i gott skick.*

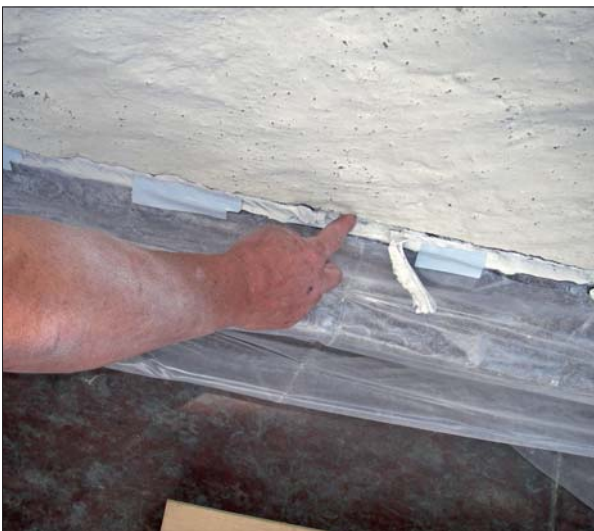
T v: Ståndskivan tätades tidigare mot tornet med en silikonfog.

Ståndskivans tidigare silikonfog mot tornet byttes mot en ny plåt i koppar och med något förändrad anslutning till tornet. På norra takfallet byttes även takplåten ut i 1-2 rader.

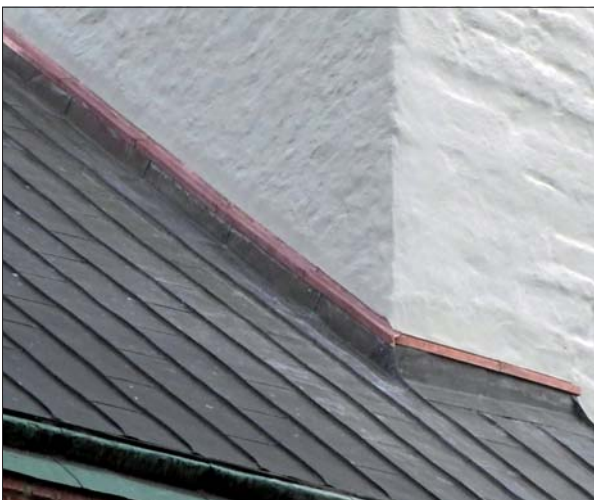
Nedan t v: En ny anslutning ståndskiva/tornfasad gjordes i koppar. Södra takfallet.

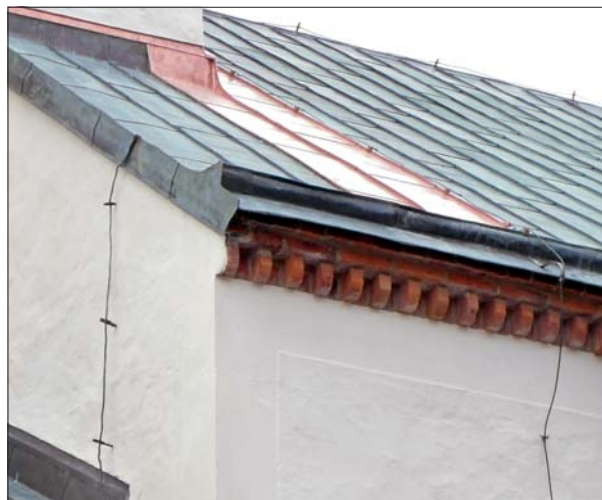
Nedan t h: På norra takfallet byttes några takplåtar.

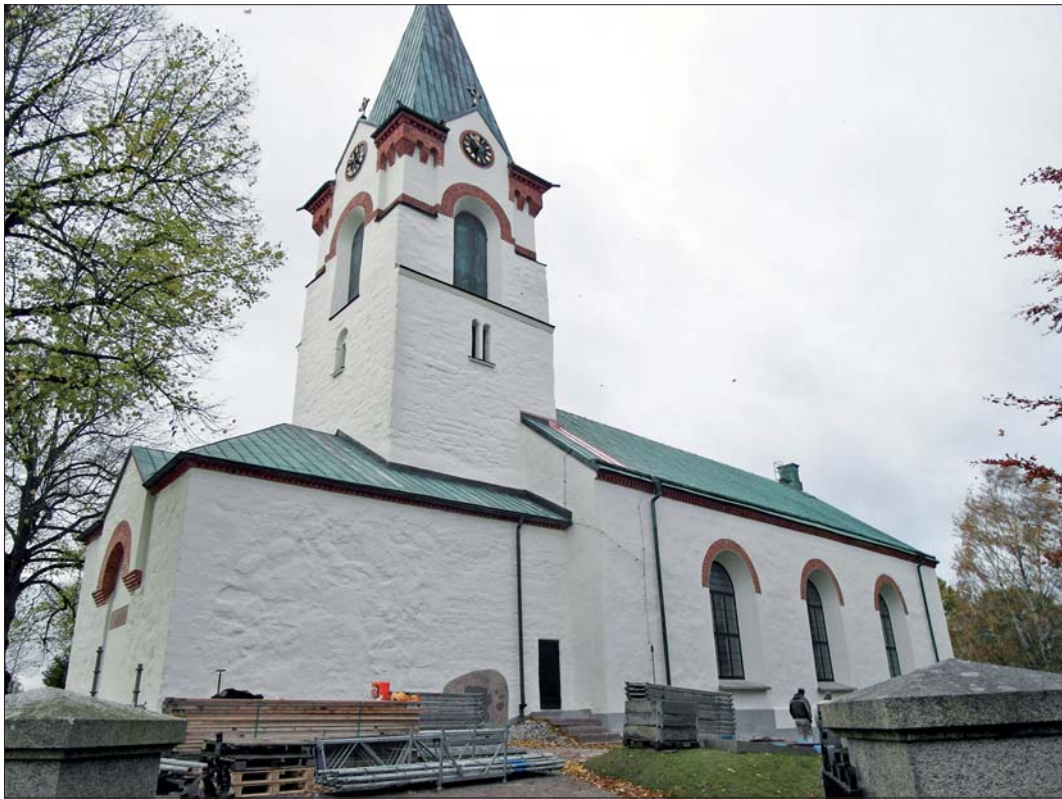
Ovan: Norra fasaden vid slutbesiktningen.

Östergötlands museum har deltagit som antikvariskt medverkande och kan godkänna arbetet ur antikvarisk synpunkt. Vid slutbesiktningen återstod målning av dörrarna. Sockellinjen på korets södra sida bör dras lite rakare, den är nu väl mycket ”följsam”. En separat slutbesiktning av tornet gjordes, innan ställningarna togs ner.
