Rapport 2012:218

Antikvarisk medverkan

Restaurering av Törnevalla kyrka och gravkapell

Törnevalla socken
Linköpings kommun
Östergötlands län

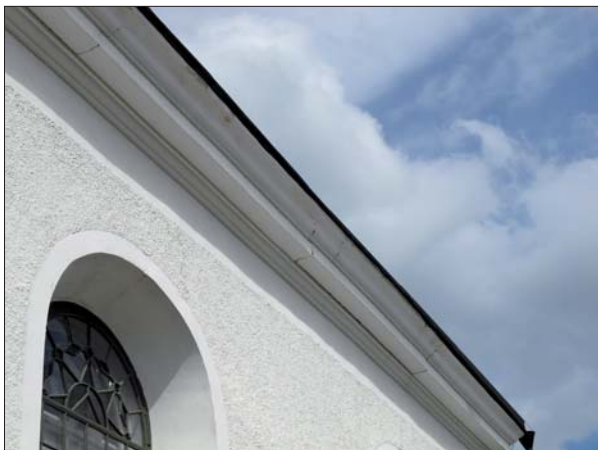
Ovan t v: Sprickor i långhusets takfot.

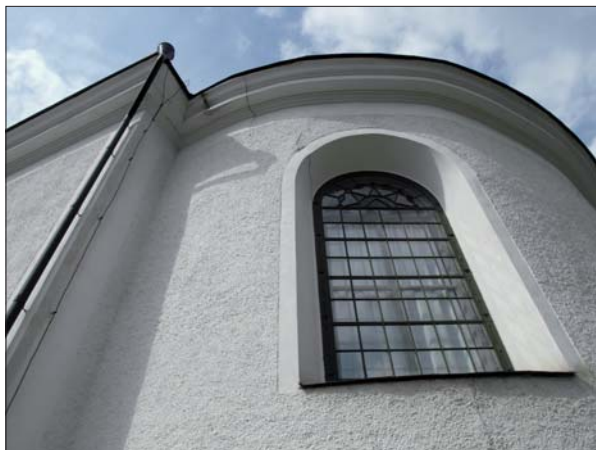
Ovan t h: Sprickor i korets takfot.

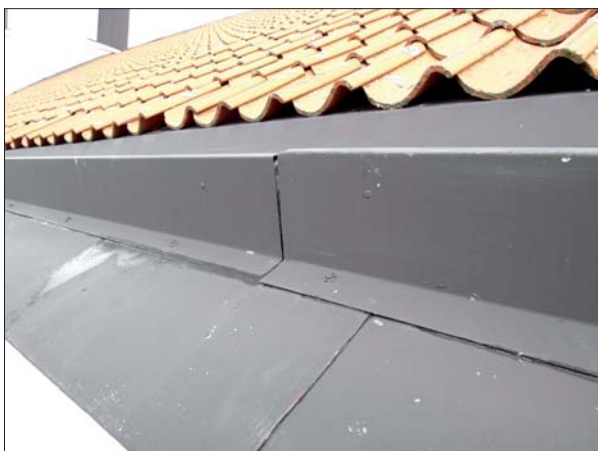
T v: Ståndrännan var förstärkt med en extra plåt, fastskruvad med sk farmarskruv.

En del av putsskadorna berodde troligen på att takplåten varit fellagd. Vid något tillfälle har ståndrännan förstärkts med ytterligare en plåt, som skruvats fast med farmarskruv. Dessutom är taksprånget mycket kort och skyddar inte takfoten lika mycket som t ex på kyrkans norra sida. Den felaktiga konstruktionen revs bort och ersattes med en ny fotränna och fotplåt i Hardcoat. Taksprånget gjordes något mer utskjutande.

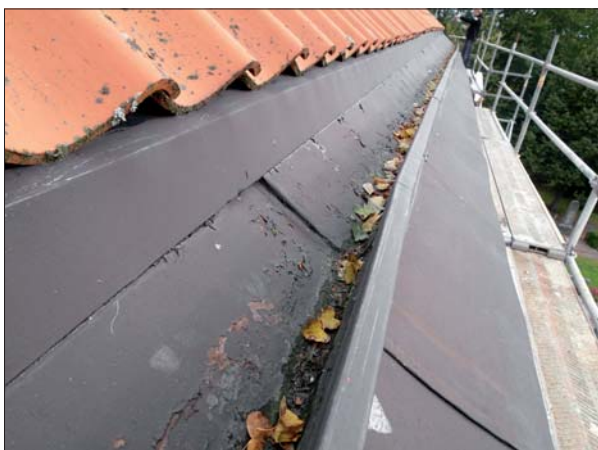
Nedan t v: Rostande takplåt.

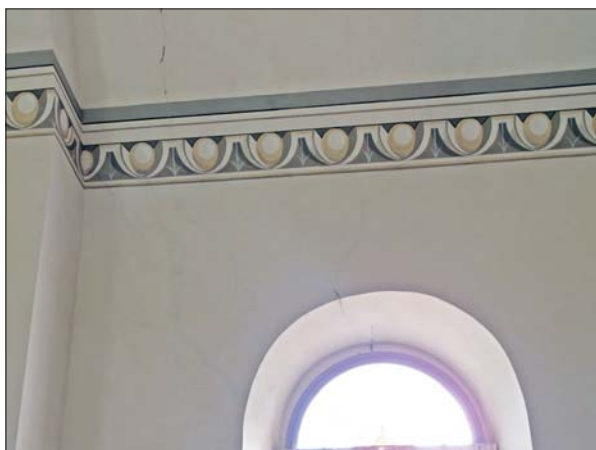
Nedan t h: Sprickor över ett fönster på södra väggen.

Som nämnts ovan har en genomgång av arkivhandlingar i Östergötlands museums arkiv visat att sprickorna över de båda östligaste fönstren i kyrkans långhus är ett återkommande problem.

Inne i kyrkorummet lagades sprickorna över de två östligaste långhusfönstren med luftkalk och lagningarna avfärgades med Gotlandskalk. Färgen avviker dock från omgivande väggar och kommer att färgas om. Vid västra gaveln har en rits tagits upp i anslutningen valvtak/tornvägg för att minska sprickbildningen i detta väggparti.

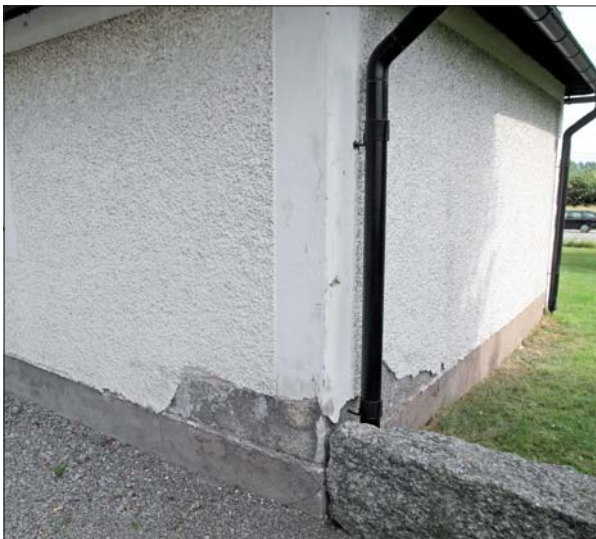
Ovan t v: Skada på gravkapellet, i nordöstra hörnet.

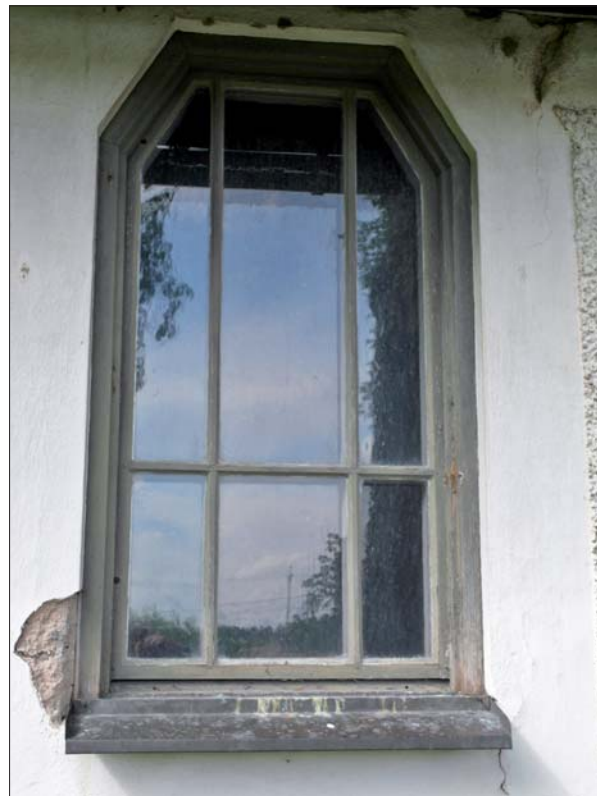
Ovan t h: Fönstersnickerierna behövde målas. I anslutning till fönstren fanns även putsskador.

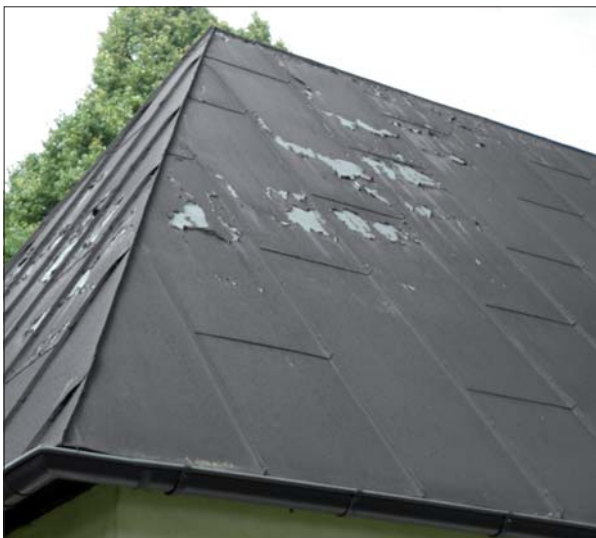
T v: Gravkapellets tak hade flagnande takfärg.

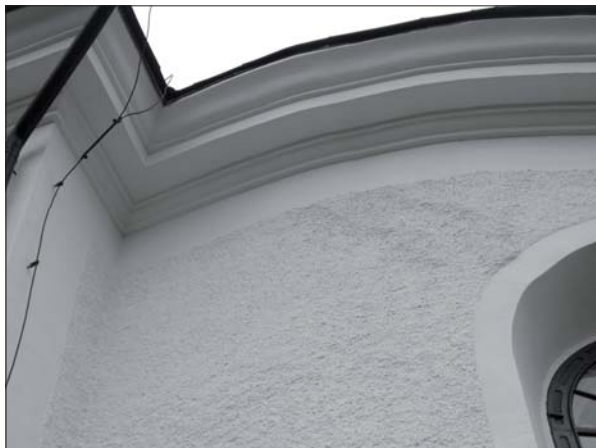
Lagad putsskada i övergången långhus/kor.

Kyrkan: Åtgärderna har gällt kyrkans södra långsida och övergången till det absidformade koret. Putsskador i takfoten lagades med luftkalk. Fasaderna var sedan tidigare avfärgade med en silikatfärg och nu avfärgades hela södra fasaden med Keim Purkristalat, kulör 9870, en bruten vit kulör.

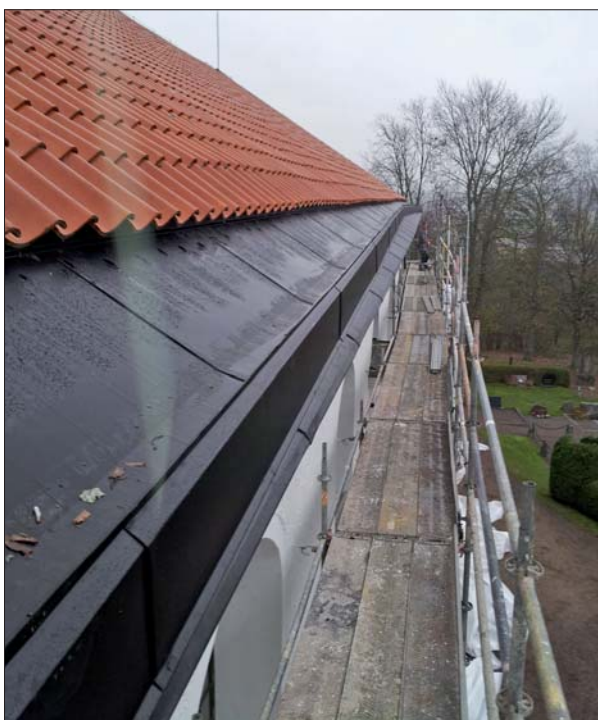
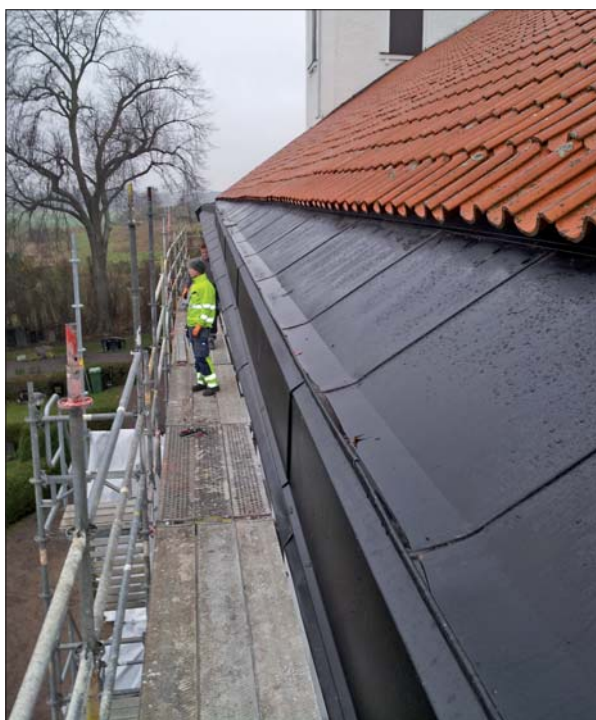
De två fotografierna visar den nyttillverkade ståndrännan. Foto Fredrik Åstrand.

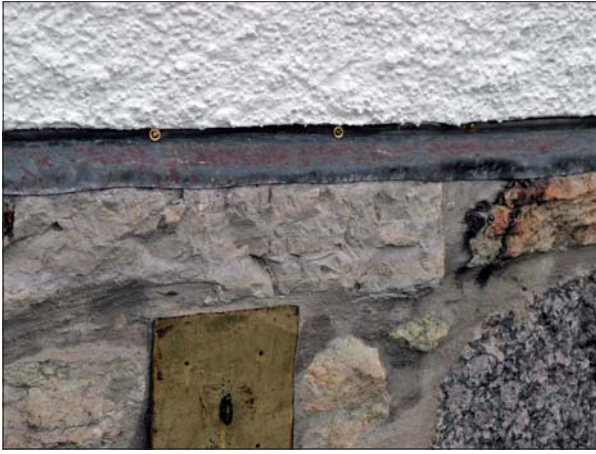
Blyplåtens fästning förstärktes med extra mässingskruvor.

Kyrkans frilagda sockel utgörs av fogad gråsten och kalksten. Sockeln är avtäckad med en fastskruvad blyplåt. Plåten hade nu bitvis lossnat från fasaden och fästes på några ställen med extra mässingskruvor och på ett parti ersattes den äldre plåtavtäckningen med en ny blyplåt.

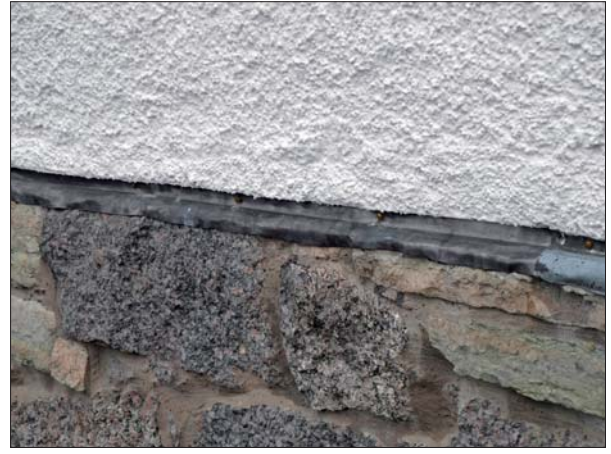
På en mindre sträcka, byttes plåten till ny blyplåt.

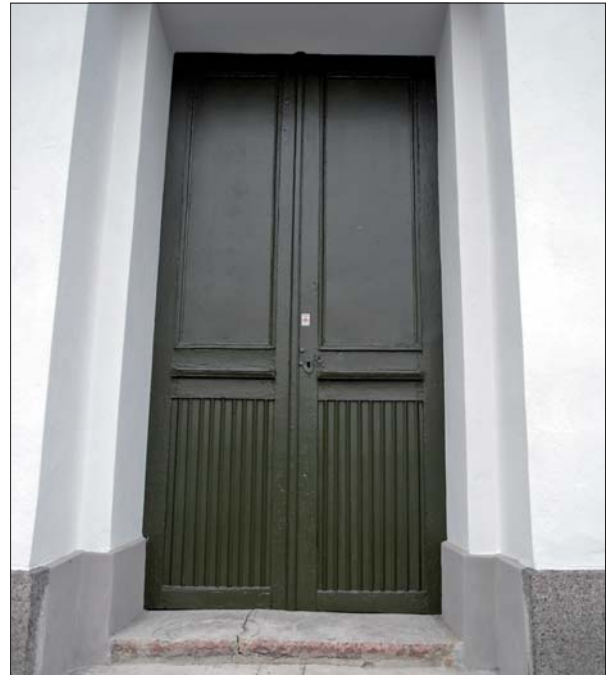
Fönster och dörr på södra sidan målades med Ottosson linoljefärg.

Fönster, fönsterbleck och dörren i sydportalen har målats med Ottosson linoljefärg, kulör Ardbeg Green, som stämmer väl med befintlig färgsättning. Det återstår att måla den del av dörren, som sitter innanför portalomfattningen.

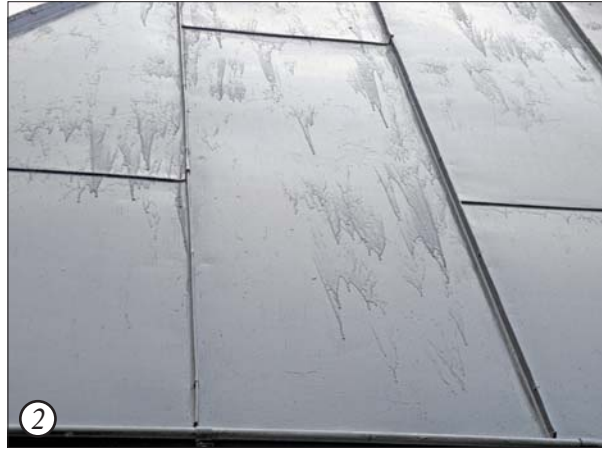
1. Det färdigrenoverade gravkapellet från nordöst.
2. Partier av det målade taket hade mycket rinningar, som kommer att åtgärdas.
3. Gravkapellets norra fasad.
4. Fönstren målades i samma kulör som kyrkans fönster.
5. Lagad putsskada i nordvästra hörnet.
6. En större putslagning gjordes på södra fasaden.

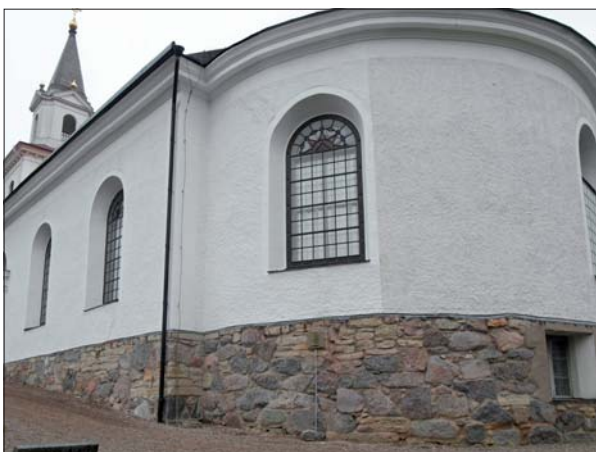
När byggnadsställningarna vid kyrkans södra långsida var nermonterade visade det sig att den nya avfärgningen avvek tämligen mycket från den tidigare kulören. Gränsen hamnade en bit in på det absidformade koret. Samma avvikelse var inte lika märkbar i anslutning till kyrkans västfasad. Ingen diskussion om kulören ägde rum. Kulörskillnaden mellan den nyavfärgade södra sidan och kyrkan i övrigt måste åtgärdas. Förslagsvis målas södra sidan om till våren. Ett alternativ som behöver diskuteras med Länsstyrelsen kan vara att måla korabilden enligt den ”nya” kulören och eventuellt få en mindre synlig övergång på kyrkans norra sida. När det gäller interiören är det redan beslutat att entreprenören målar om lagningarna.

Den äldre och den nya avfärgningen möts i en skarp gräns på korväggen.

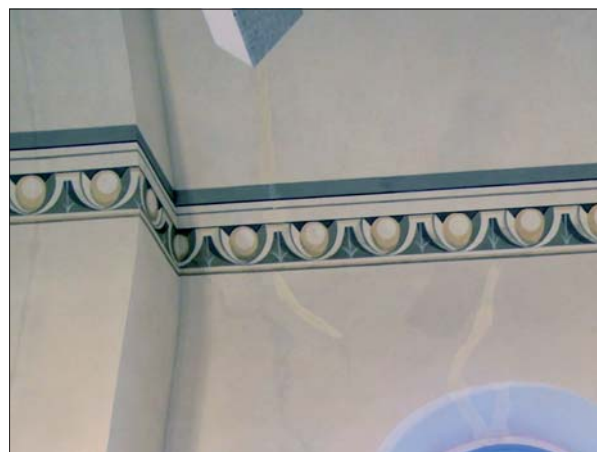
Kulörskillnad på invändig lagning.

Östergötlands museum har deltagit som antikvariskt medverkande och kan godkänna arbetet ur antikvarisk synpunkt med en anmärkning på kulören på avfärgningen av kyrkan. När det gäller den invändiga kulörskillnaderna på lagningarna, kan det vara svårt att nå full överensstämmelse, eftersom väggytorna i stort är något smutsade.
