Målsättning med projektet

RAPPORT 2014:202

**ÖSTERGÖTLANDS MUSEUM**

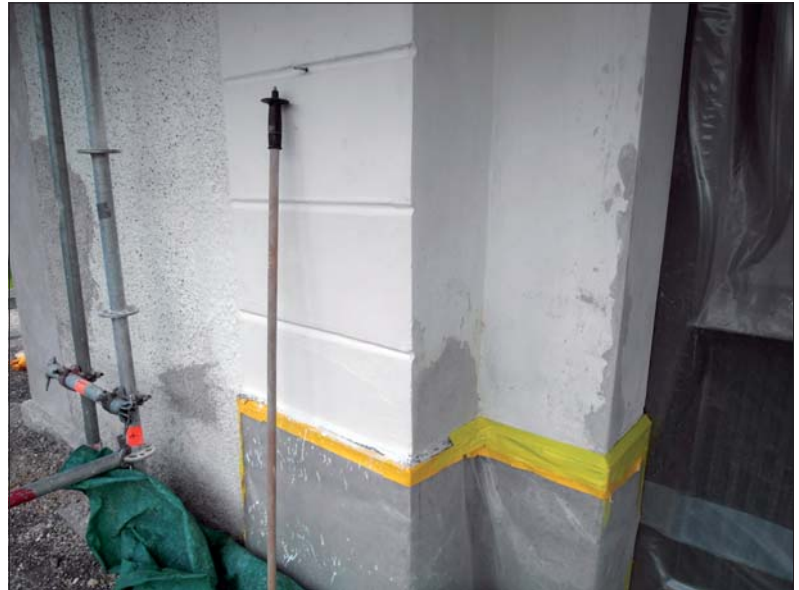
Putslagningar invid kyrkans västportal.

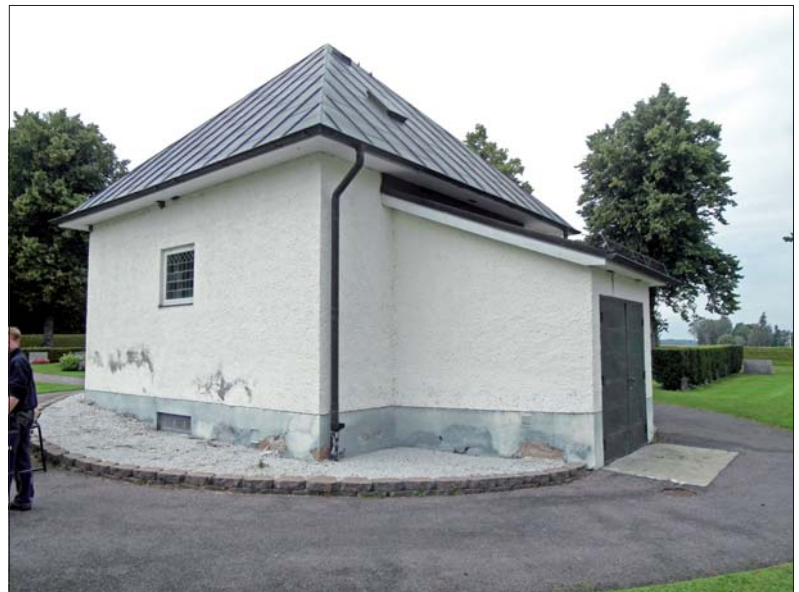
Gravkapellet från sydöst.

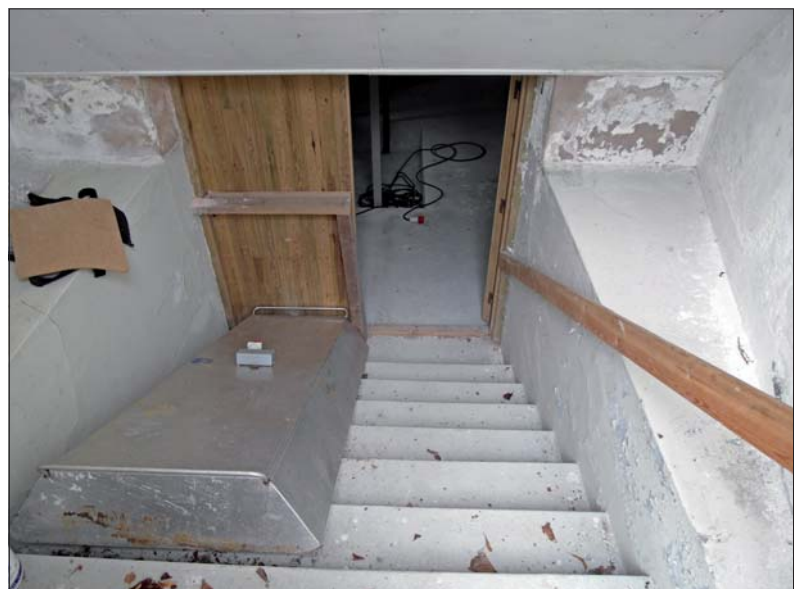
Gravkapellet. Skador vid källarmedgången.

Gravkapellet hade en del fuktskador i putsen, framför allt i sockeln. Skador lagades. Ett källarfönster på södra sidan, vars bottenstycke idag ligger i markytan, har demonterats och öppningen murades igen.

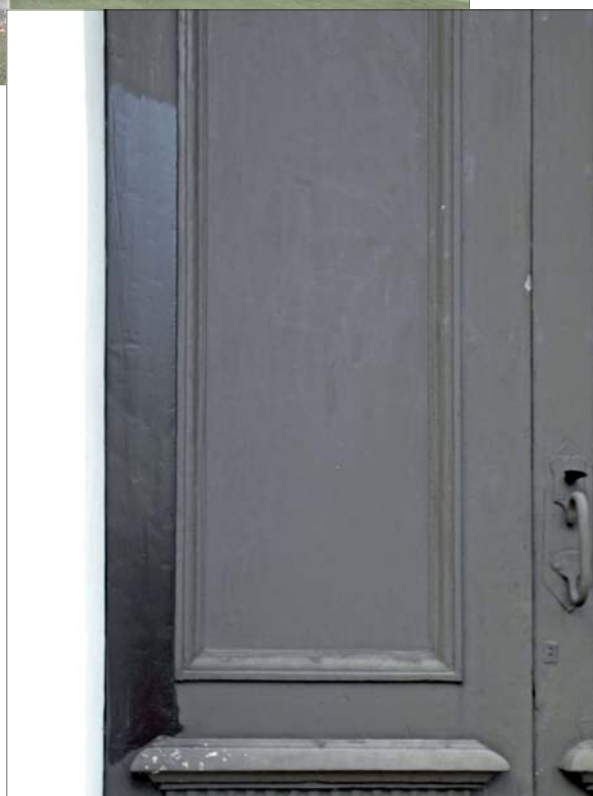
Provmålning av dörr.

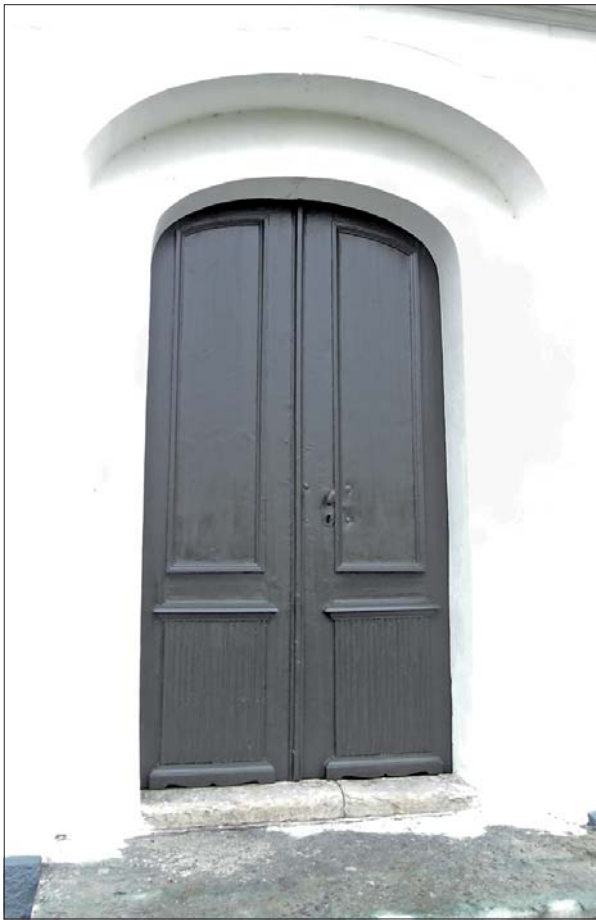
Dörr i sydportalen efter målning.

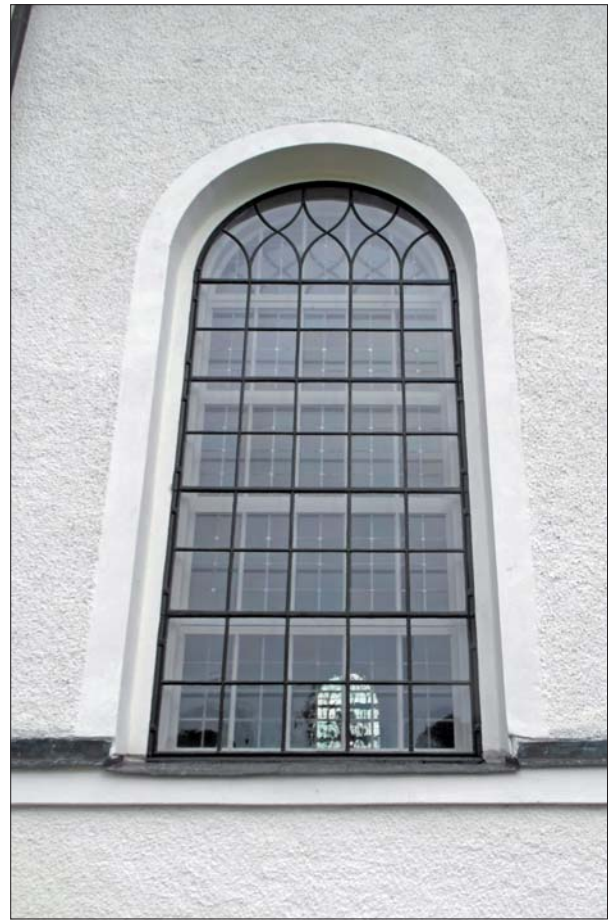
Färdigmålad fönsterbåge på sydsidan.

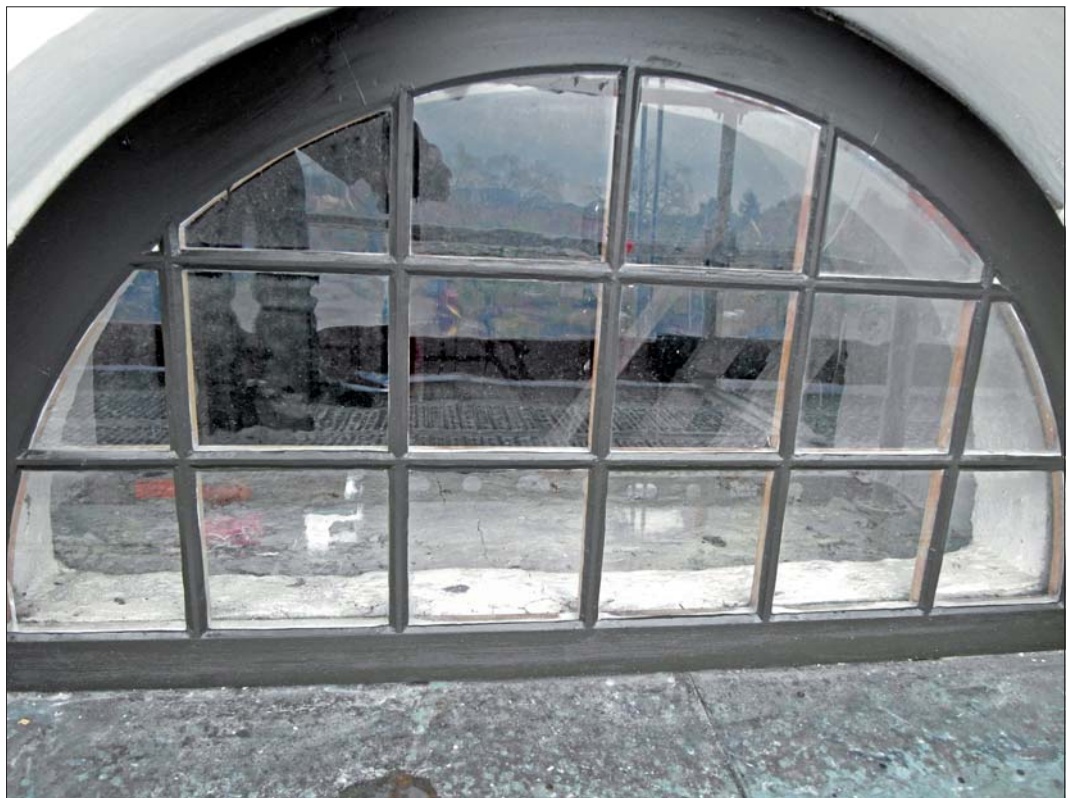
Målad lunettbåge på tornets västsida.

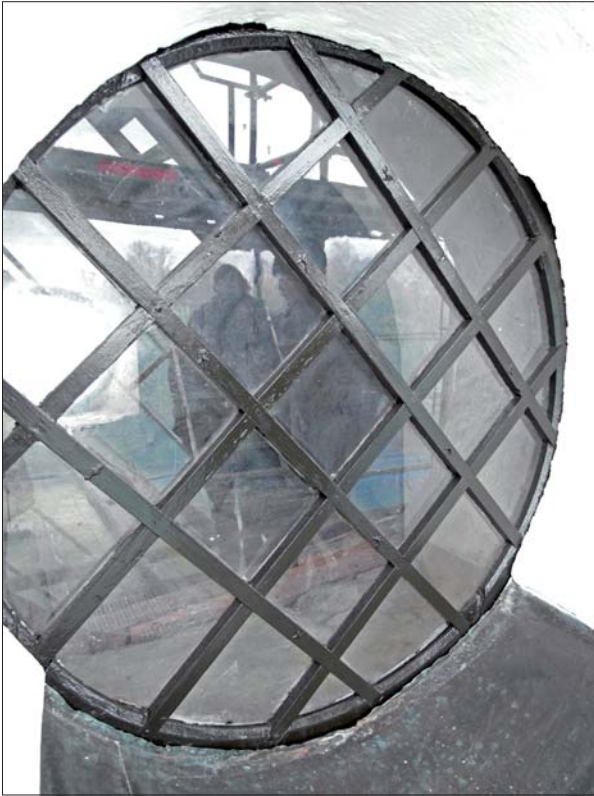
Ett av de runda tornfönstren efter målning.

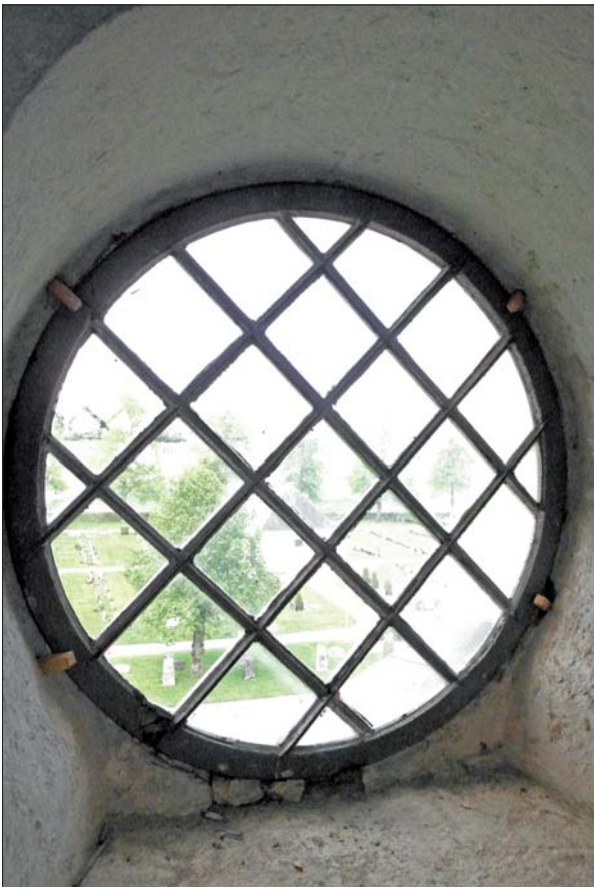
De runda tornfönstren sattes fast med tränaror av två olika modeller.

Fönster och dörrar målades med linoljefärg från Ottosson Färgmakeri AB, kulör 8005-G80Y. Trasiga glasrutor byttes ut mot glas av typen ”restover”. I tornet sitter runda fönster med träspröjsning och träkarm. De satt relativt lösa och anslutningen till fönsterblecket av koppar hade släppt. Fönstren sattes nu fast från insidan med handsnidade träanor av två olika modeller och fönsterblecket spikades an mot karmen.

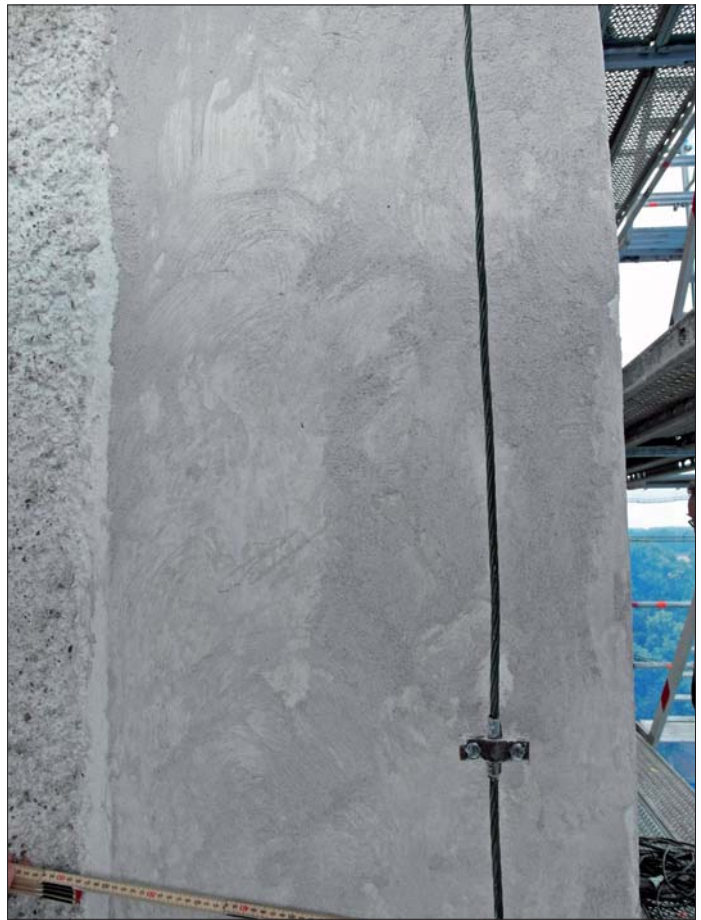
Pågående putslagning.

Putsprov lämnades till Weber för analys och som lagningsbruk valdes ett hydrauliskt kalkbruk. Förutom lagningar på tornet gjordes enstaka lagningar av långhusets sockel på södra sidan och i anslutning till sydportalen. Sockeln avfärgades sedan i befintlig grå kulör. Tornfasaden högtryckstvättades innan avfärgning med kalkfärg, Weber Kultur kalkfärg 249, kulör 33002.

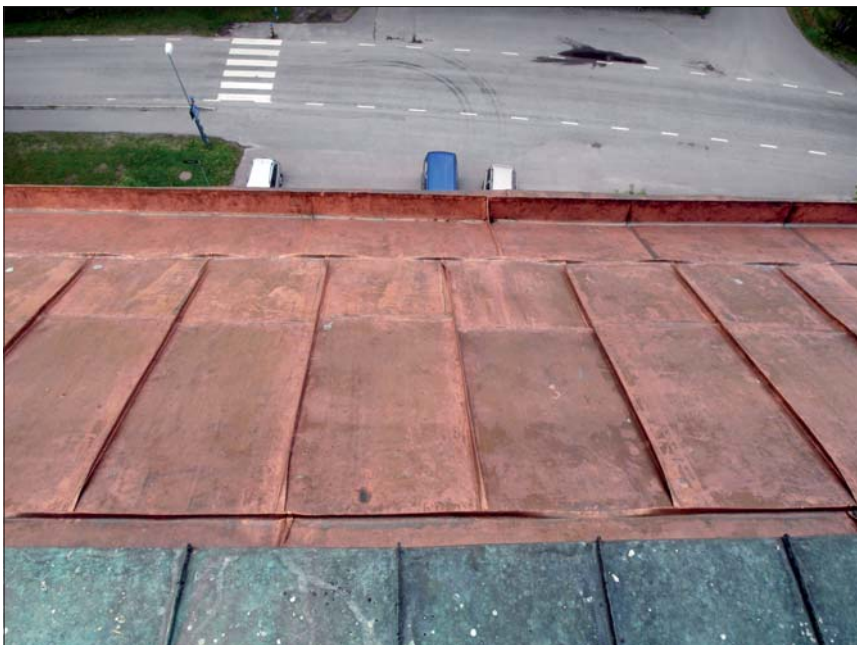
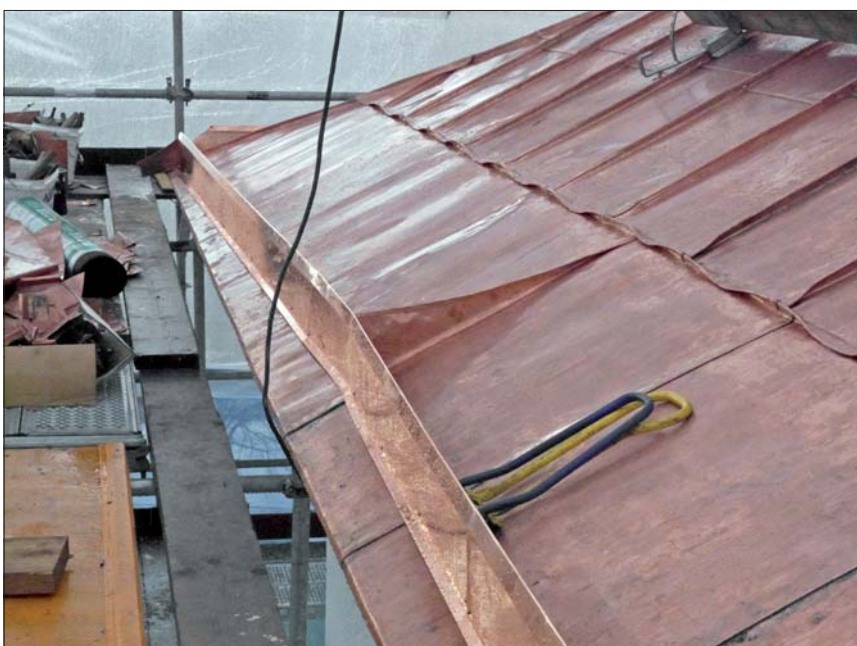
Ny kopparplåt på torntaket.

Torntaket täcktes med ny plåt, 0,7 mm tjock kopparplåt, som lades med falsad skivtäckning. Underlagstaket var i gott skick. Som underlagspapp lades T-Tak EVO. När den gamla kopparplåten revs bort, visade det sig att de liggande bjälkarna i tornlanterninen bitvis var kraftigt rötade. De rötskadade partierna togs bort och ersattes med plankor som skruvades samman till rätt dimension. Även själva lanterningolvet är täckt med koppar, som nu partiellt har bytts ut. Skadorna var inte så omfattande varför det räckte att lägga ny koppar på ca en åttondel av ytan – i anslutning till luckan från tornet. Även luckan nytillverkades.

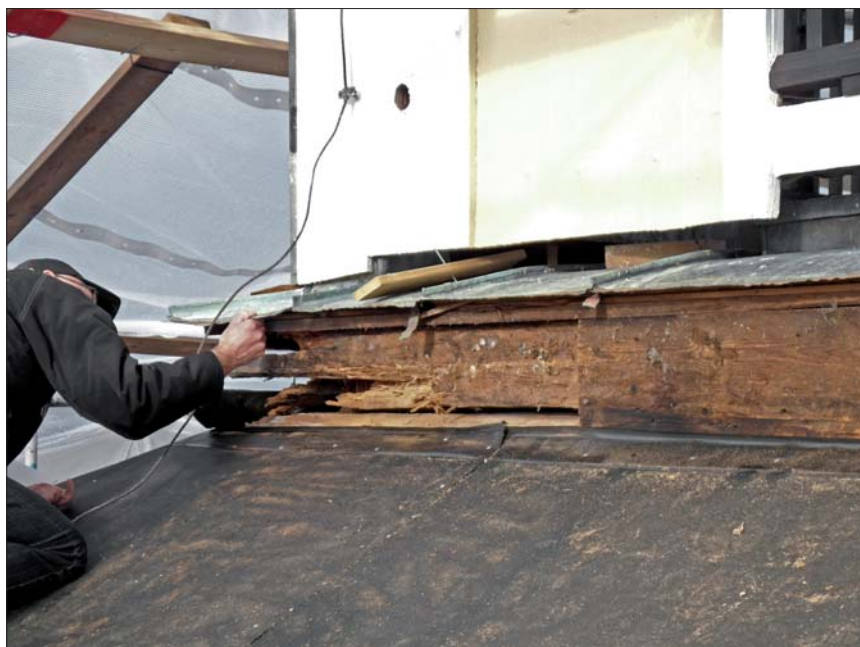
Rötskadad bottenbjälke.

Att ersätta rötskadad syll i lanterninen med hopskruvade plankor kan ses som en avvikelse från ett antikvariskt synsätt. Det bedömdes dock att detta var acceptabelt p g a att det rörde sig om en dold konstruktion, som kunde utföras enklare men med trä och på ett tekniskt fullgott vis.

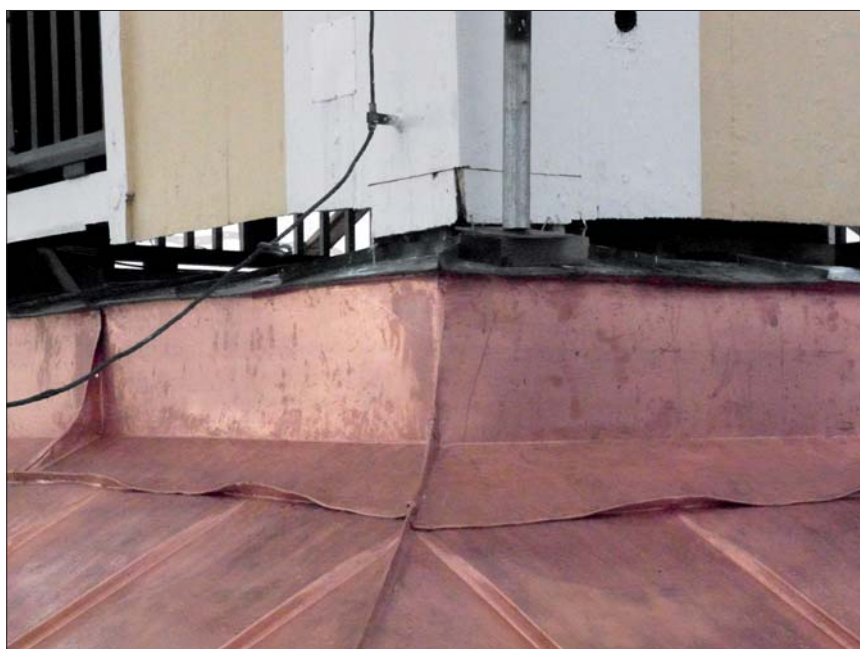
Ny kopparinklädnad.

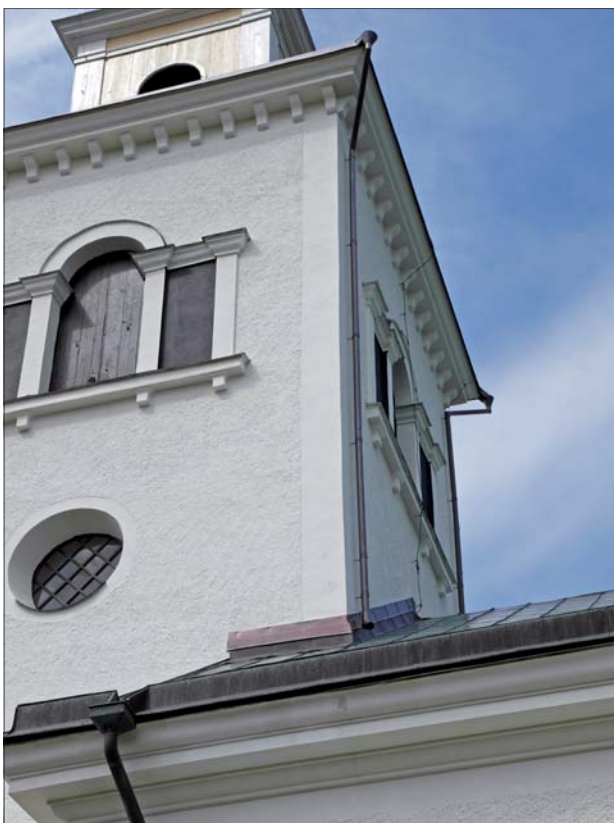
Nymonterade stuprör och ståndskiva.

När det gäller takavvattningen från tornet angavs det i förfrågningsunderlaget att det skulle vara en ståndränna med två stuprör. Sedan diskuterades alternativet med hängränna istället. Förutom att ståndränna är mer historiskt korrekt och påverkar torntakets utseende mindre, konstaterades att det var arbetsmässigt enklare att hålla ståndrännan ren. Ståndrännan tillverkades med en kärna av rostfri plåt, som även ligger en bit upp under fotplåten. Två stuprör tillverkades i koppar med skarpa böjar. Stuprören leder vattnet ner på långhustaket. Vattkupan sitter i torntakets nordöstra och sydöstra hörn. Själva röret är vinklat något och sitter invid de slätputsade hörnen. Något snörasskydd tillverkades inte, utan det bedömdes vara tillräckligt med ståndrännan.

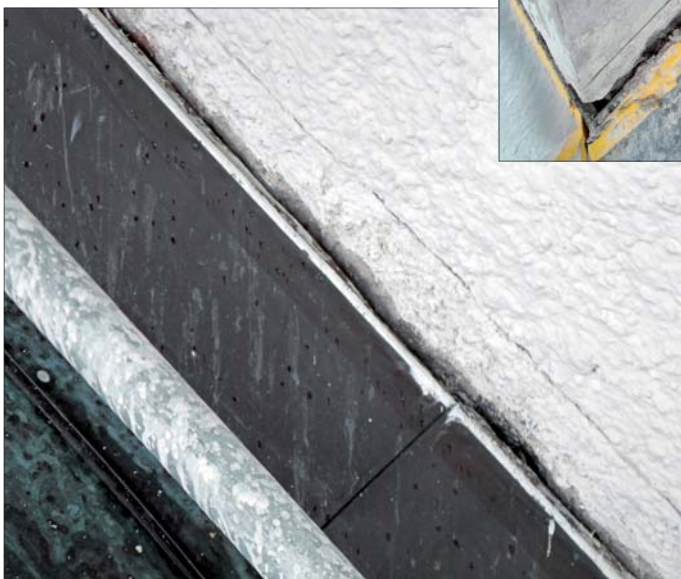
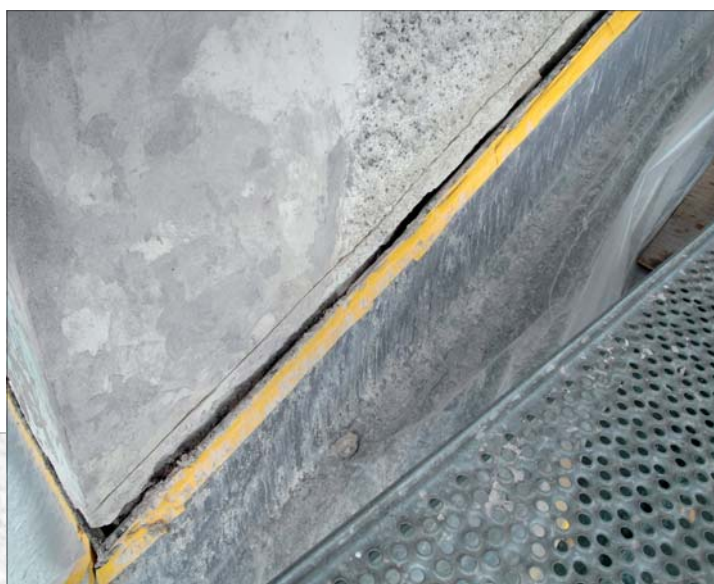
Ståndskivan från långhustaket upp mot tornfasaden satt löst. För att få en bättre anslutning långhustak/tornfasad, byggdes ståndskivan på med en ytterligare del som sattes in i ett uppsågat spår i tornets puts.

Uppsågning av spår för att fästa förstärkningen av ståndskivan.

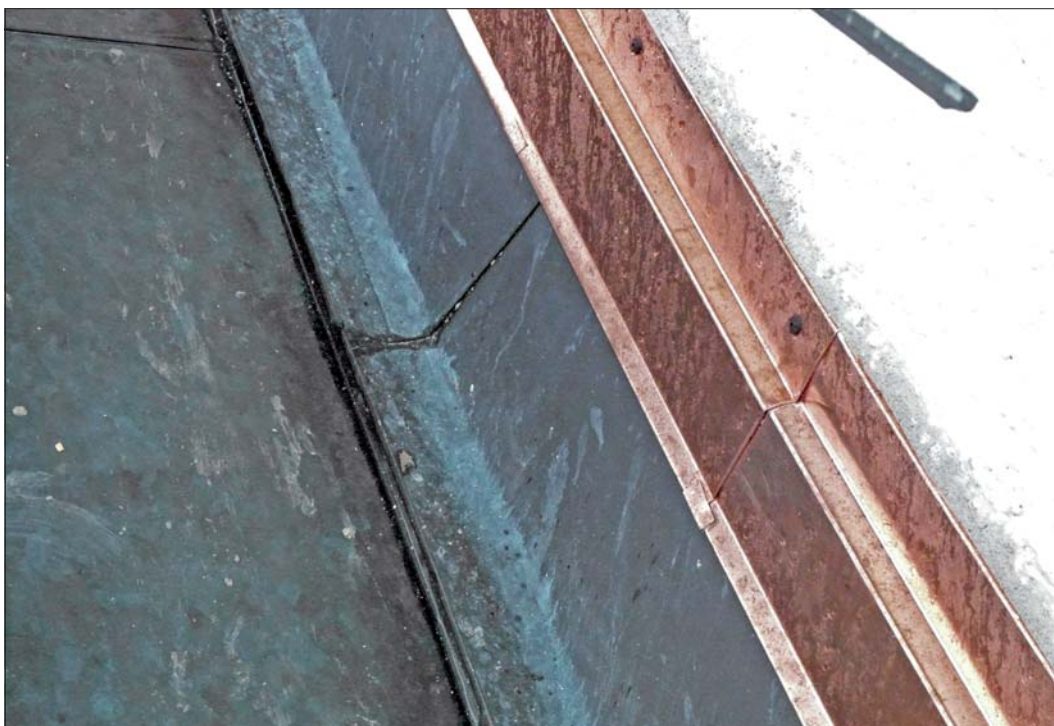
Förstärkningen av ståndsdivan är monterad.

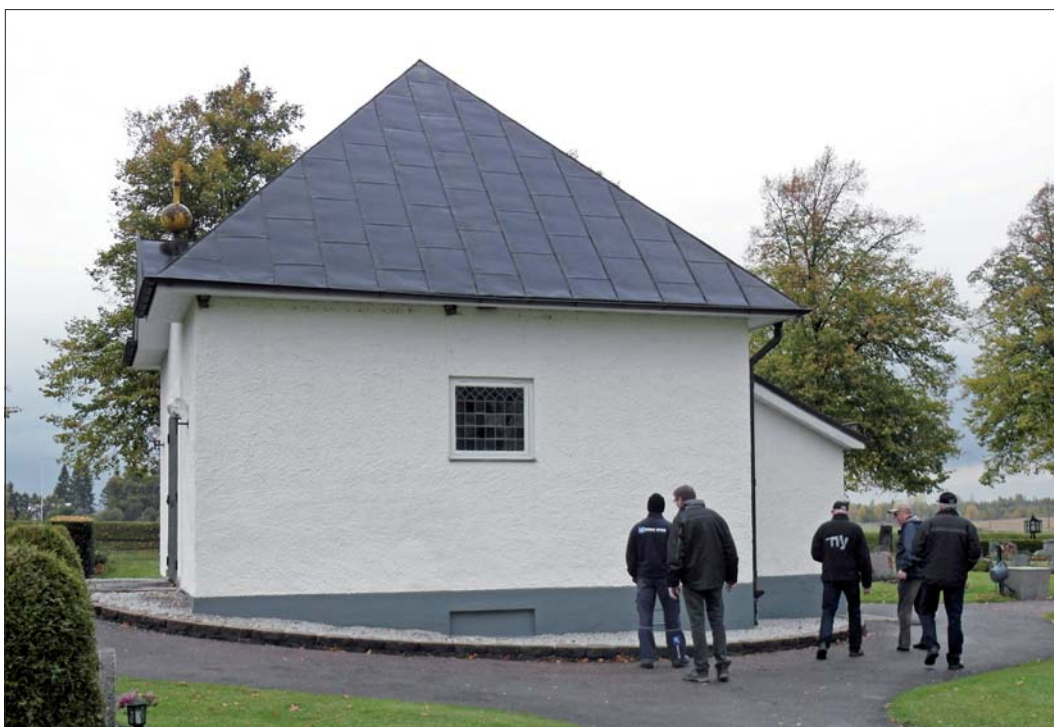
Källarfönstret på södra sidan har satts igen.
