RAPPORT 2014:203
ANTIKVARISK MEDVERKAN

FASADRENOVERING AV BJÖRKEBERGS KYRKA

BJÖRKEBERGS KYRKA
BJÖRKEBERGS SOCKEN
LINKÖPINGS KOMMUN
ÖSTERGÖTLANDS LÄN

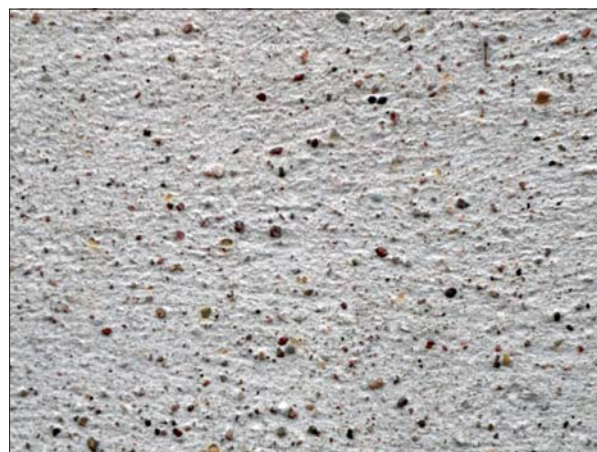
Befintlig fasadputs, troligen från 1959/60.

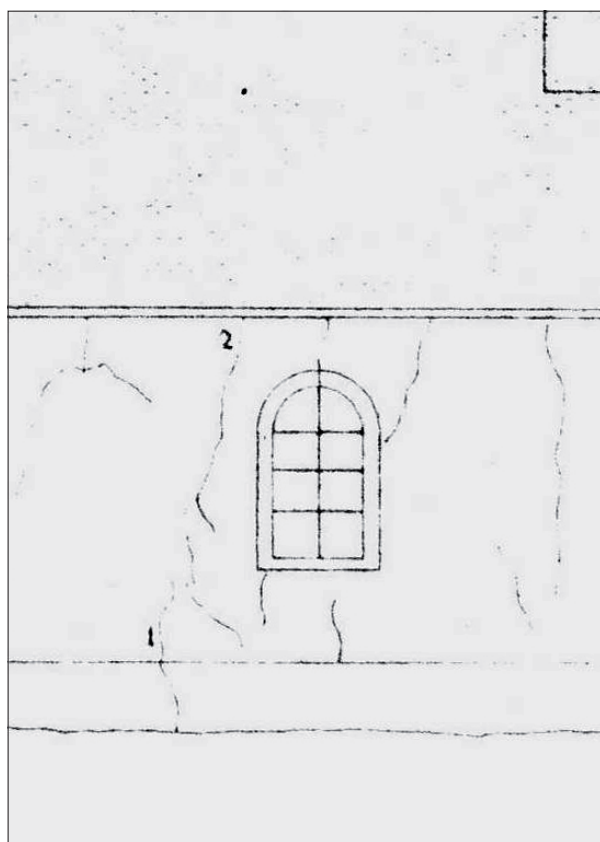
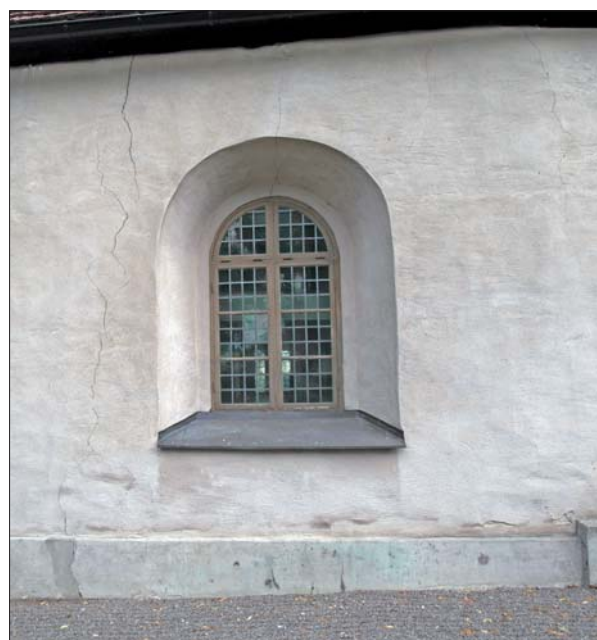
Bjering Ingenjörbyrå AB gjorde en besiktning av Björkebergs kyrka 1981. Till besiktningensprotokollet hör ritningar där sprickor i putsen/fasaden är markerade. På en detalj av ritningen av sydfasaden och ett foto från 2012, kan samma sprickbildning iakttas. Besiktningshandlingarna finns i Östergötlands museums topografiska arkiv.

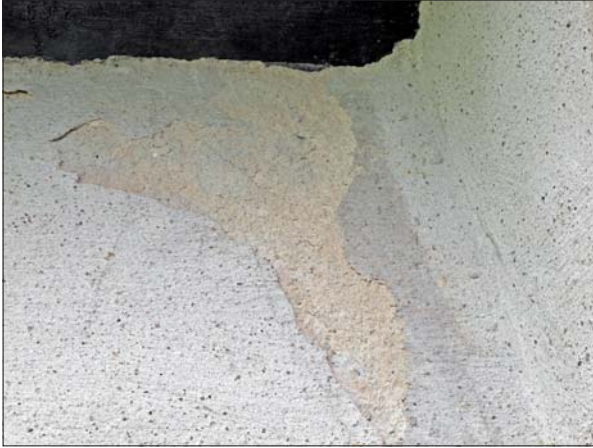
Det fanns en del sprickor i fasaderna och putsbortfall, men skadorna bedömdes inte vara så omfattande att det var aktuellt med en omputsning av kyrkan.

Putsbortfall på norra sidan, anslutningen sakristia/långhus.

Sprickorna i putsen har lagats med kalkbruk genom injektion, ej hydrauliskt bruk. Då kyrkan är putsad med ett KC-bruk valdes en avfärgning med silikatfärg, Keim Purkristalat. Kulörprov ströks upp på fasadfärg och sockelfärg och fasaderna avfärgades därefter med Keim 9274 och sockeln med kulören S183. Sockeln visade efter avfärgningen en viss flammighet, som justerades senare.

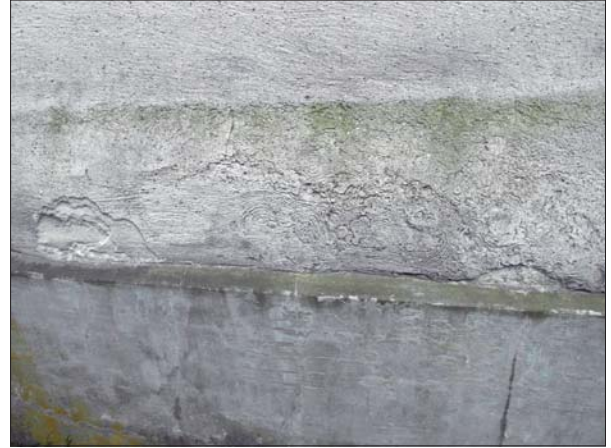
Märklig "formation" i putsen på norra fasaden.

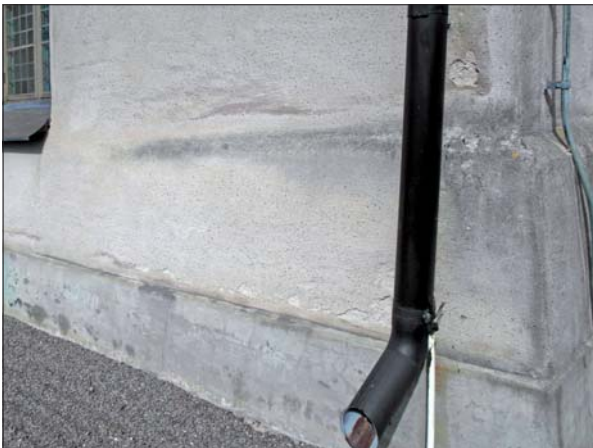
Putsbortfall i långhusets sydöstra del.

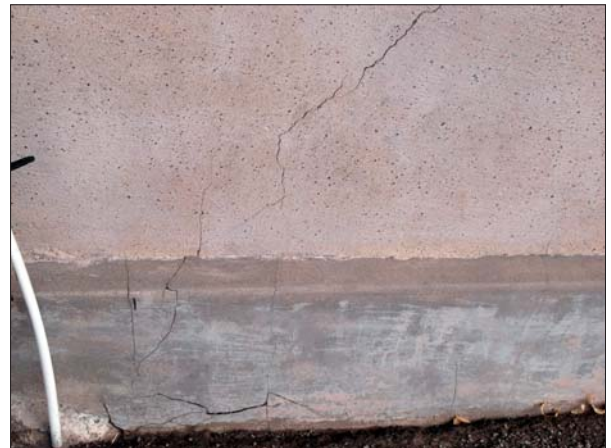
Spricka i fasaden och den pågjutna sockeln.

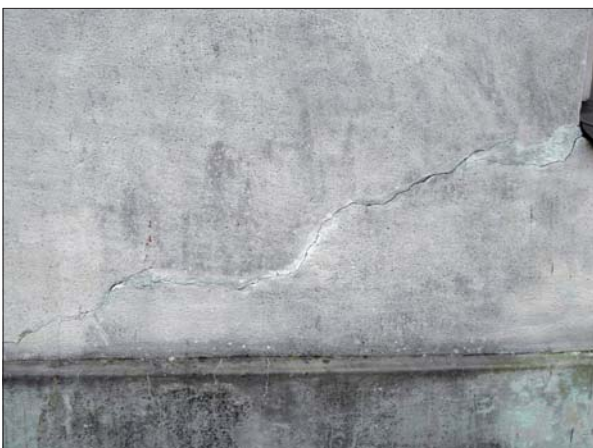
Spricka i norra fasaden.

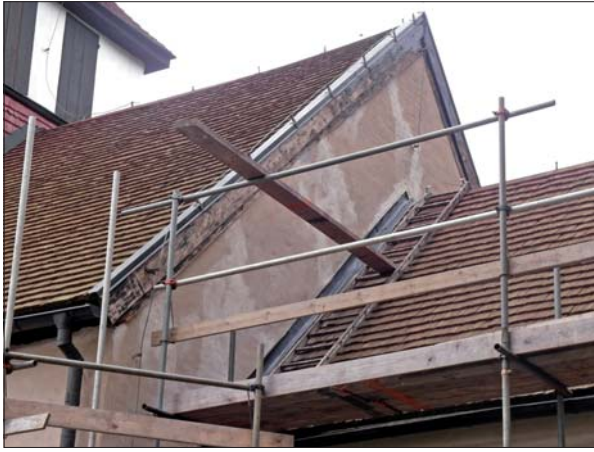
Putsugning på långhusets västra gavel.

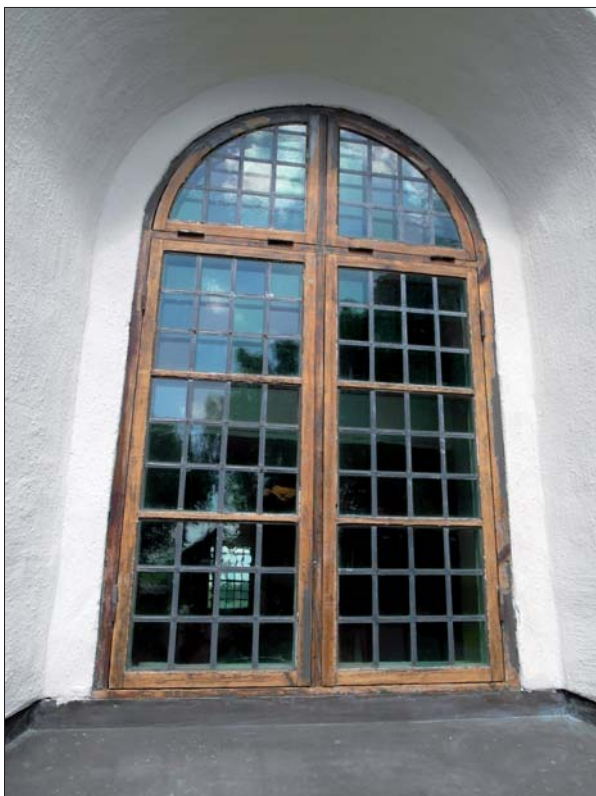
Fönsterbåge innan ommålning.

Nuvarande fönsterbågar sattes in 1945. Det är träbågar med antikglas satta i blyspröjs. Fönstren målades nu i en rödbrun kulör, som bestämdes vid ett färgsättningsmöte. Här frångick man den befintliga kulören och det fanns ingen tidigare referens till vald kulör. Det fanns dock önskemål från bl a församlingen om en kraftigare kulör på fönsterbågarna och då fasaden fick en ny färgsättning, bedömdes att man kunde acceptera en annan kulör även på fönsterbågarna. Huvudingångens pardörr har oljats och portalomfattningen målades i befintlig ljusgrå kulör. Kordörren och dörren till sakristian tjärades.

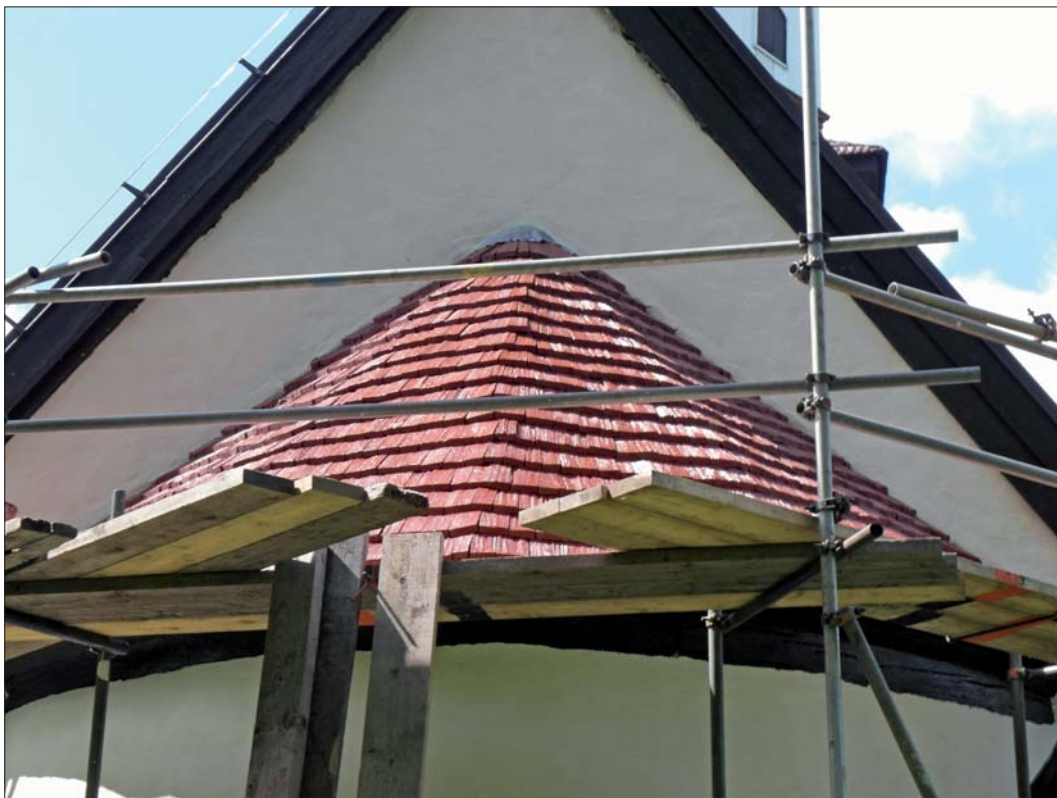
Korabsidens tak fick en ny spåntäckning.

På korabsidens tak lades nya kluvna furuspån från Skänninge kyrkspån. Samtliga takfall och takryttaren har tjärats med tjära, pigmenterad med Falu ljus. Vindskivor har lagats och dessa, liksom takfoten av trä, är tjärade med tjära, pigmenterad med järnoxidsvart. Takryttarens tornprydnader har lagats och målats vita, lika befintligt. Även det runda fönstret i södra takfallet, under takryttaren, har målats vitt. Målning av samtliga snickerier har utförts med Lasol utvändig linoljefärg.

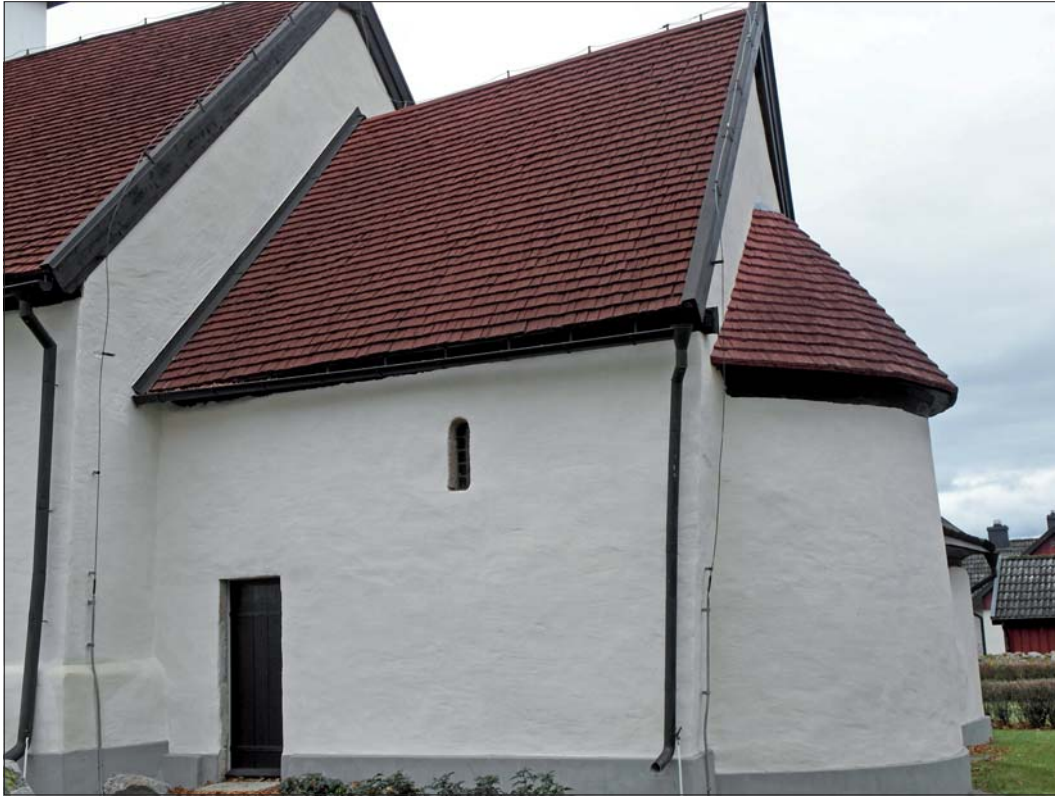
Nytjärade tak. Tjärnan är pigmenterad med Falu ljus.
