Rapport 2013:202

Antikvarisk dokumentationsrapport

Viby kyrka, invändig ombyggnad

Viby kyrka
Viby socken
Mjölby kommun
Östergötlands län

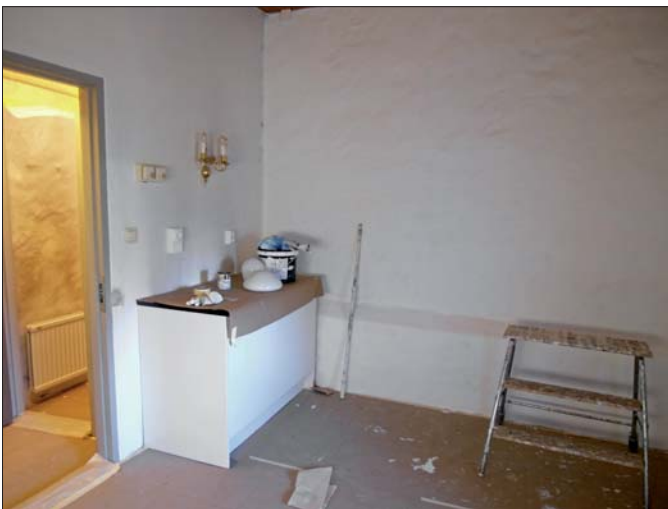
Överst. Uppregling av norra väggen.

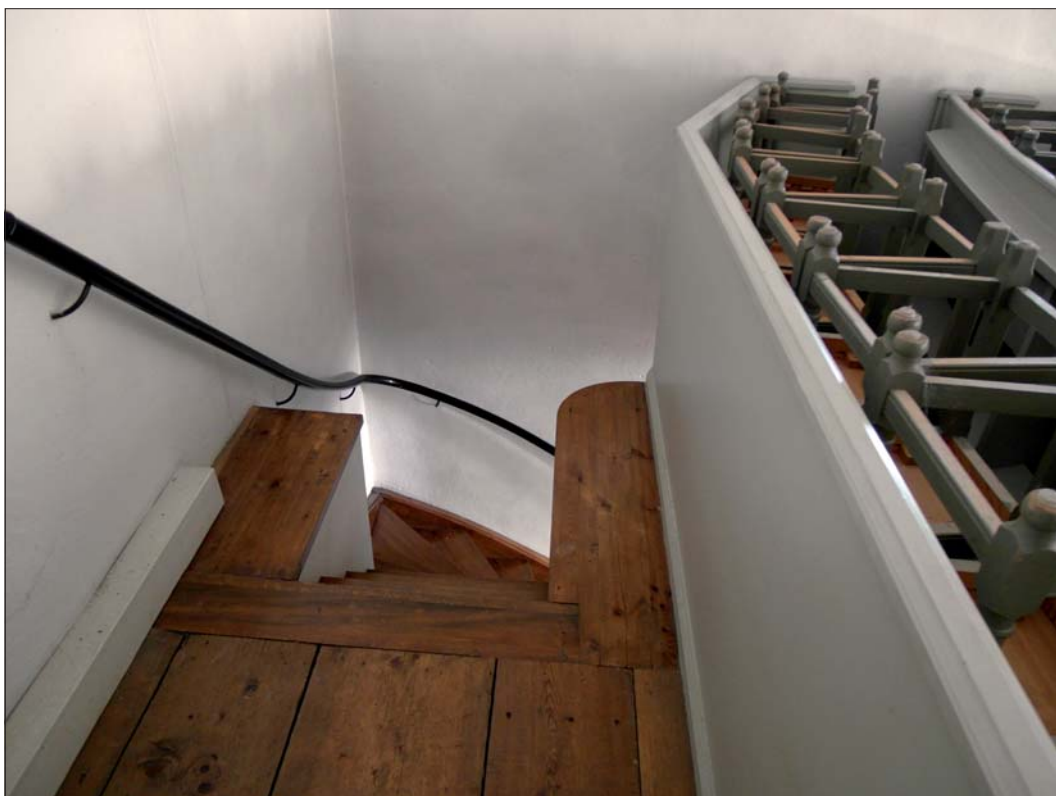
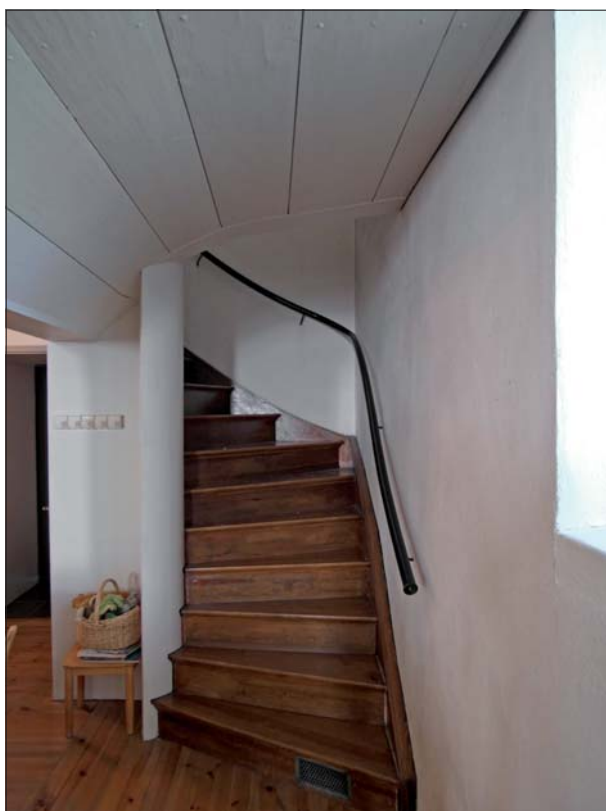
Överst och ovan. Den norra läktartrappan togs bort i samband med att en HWC byggdes under läktaren.

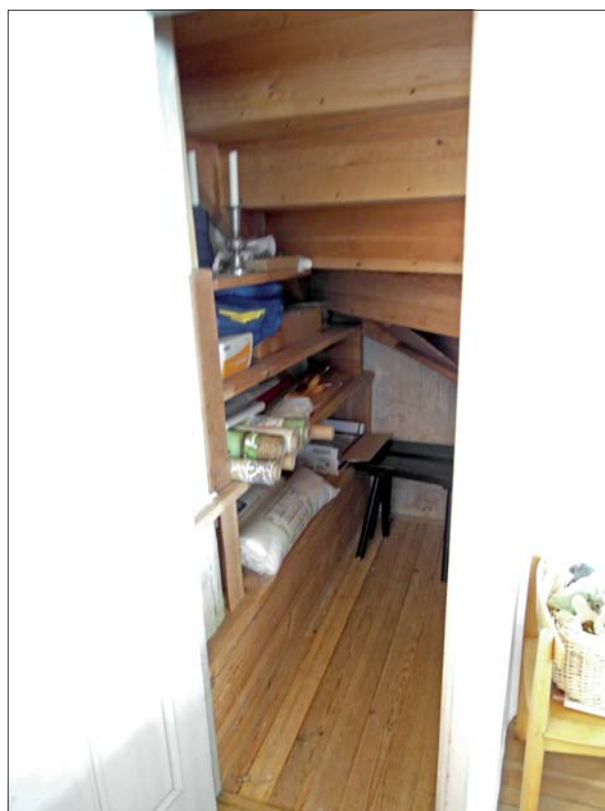
Skrubben under läktartrappan innan ombyggnaden.

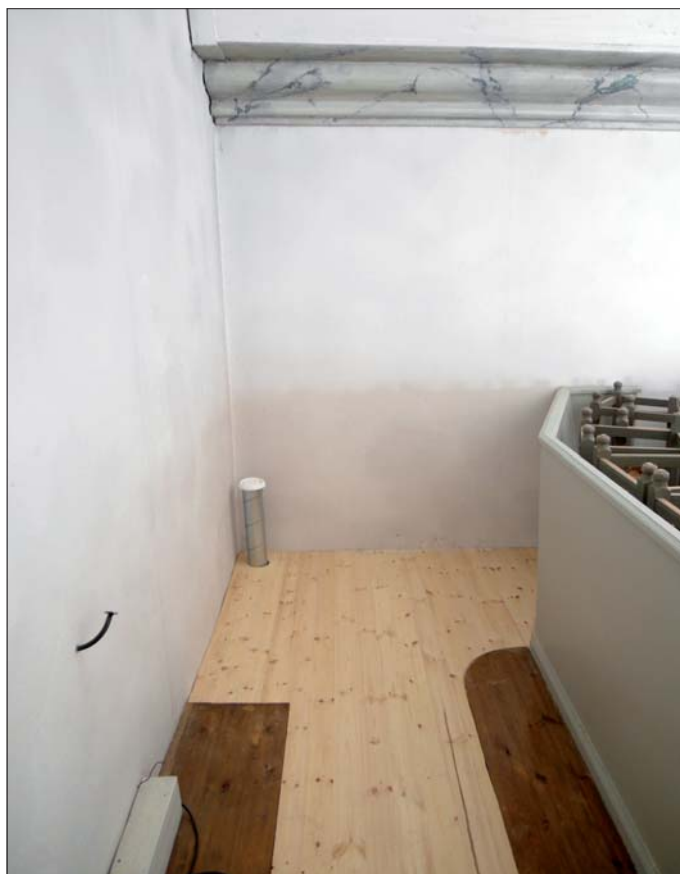
När läktartrappan tagits bort, sattes öppningen igen på orgelläktaren. Senare tonades brädorna in något.

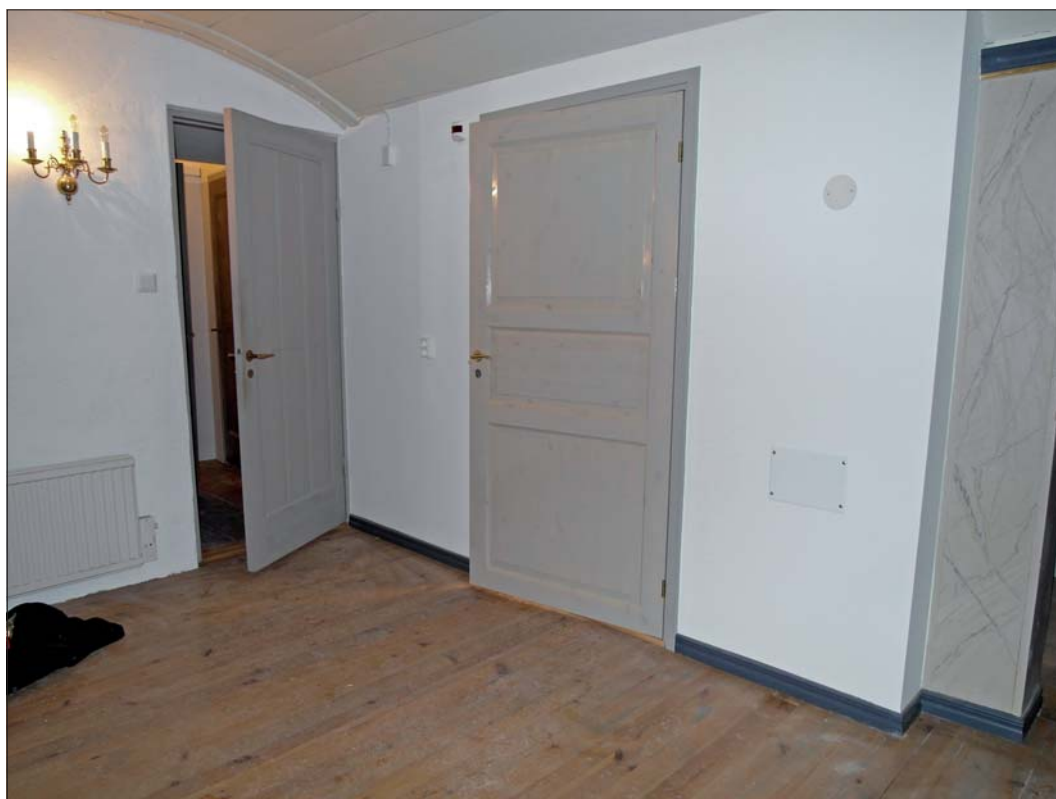
Den nya inbyggnaden för HWC under orgelläktaren.

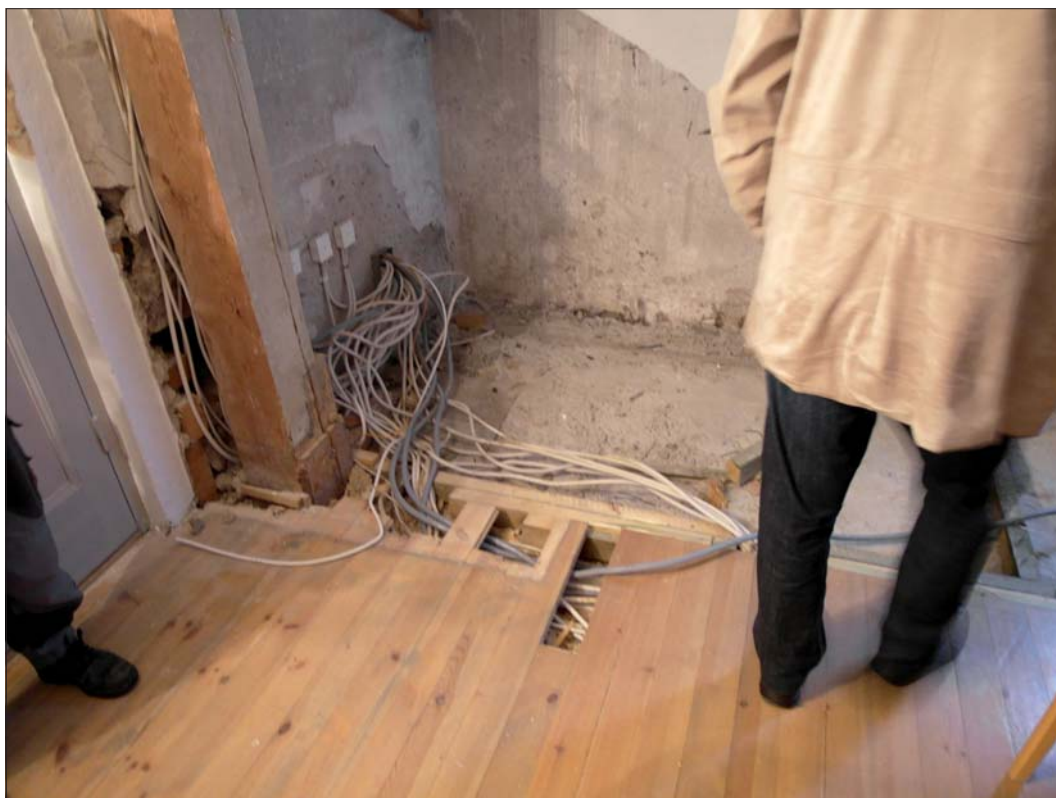
I första hand undersökte man möjligheten att göra rördragningen, bl a från HWC, under golvet. Det visade sig inte vara möjligt, eftersom det var gjutet under golvbeklädningen, utan man fick borra ut genom kyrkans nordvägg. Rördragningar utanför kyrkan gjordes i det schakt som grävts för byte av dagvatten-, vatten- och avloppsledning i början av 2012. Då utfördes arbetet med arkeologisk förundersökning i form av schaktövervakning (Karlsson 2012).

I utrymmet för den nya HWC var det gjutet under golvbrädorna.

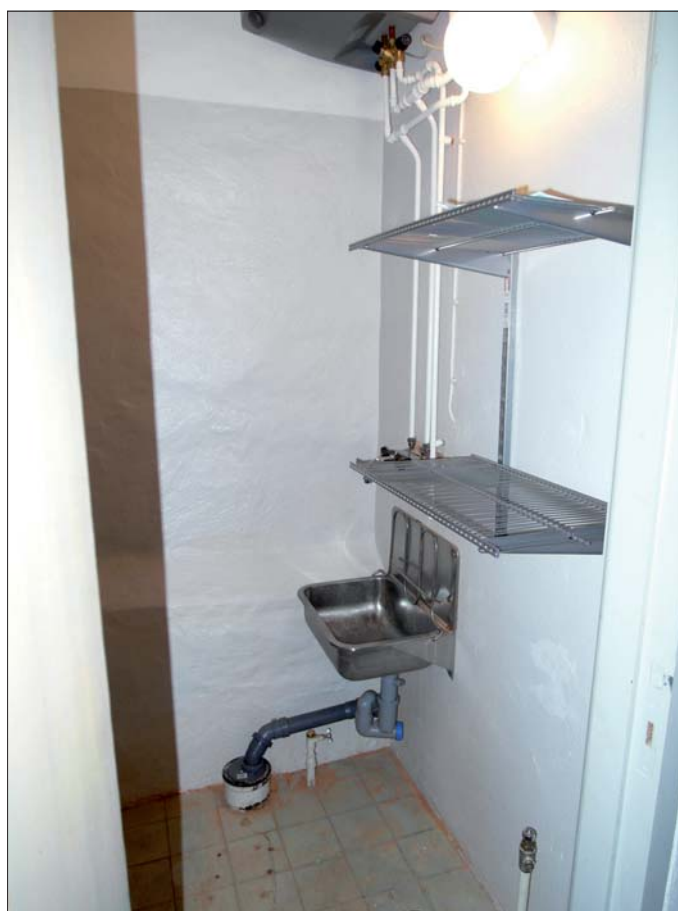
*Den tidigare toaletten gjordes om till städutrymme.
Utslagsvask m m monterades på den sekundära väggen
i väster.*

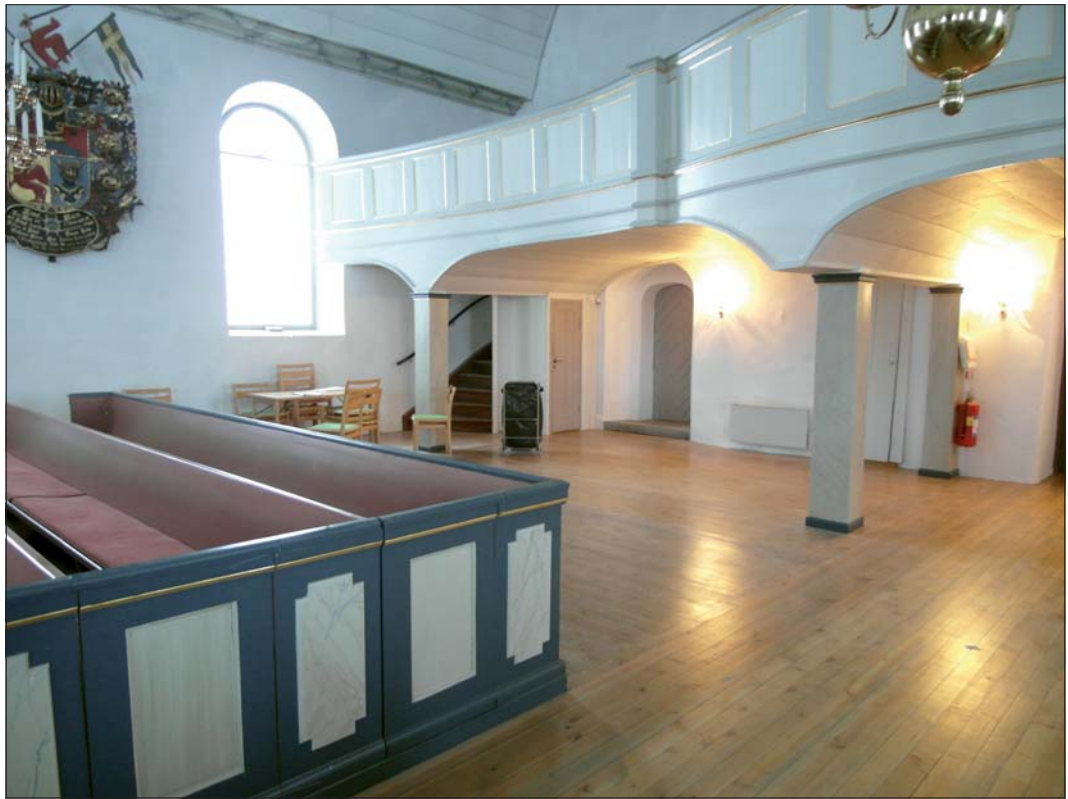
Södra delen efter ombyggnad.

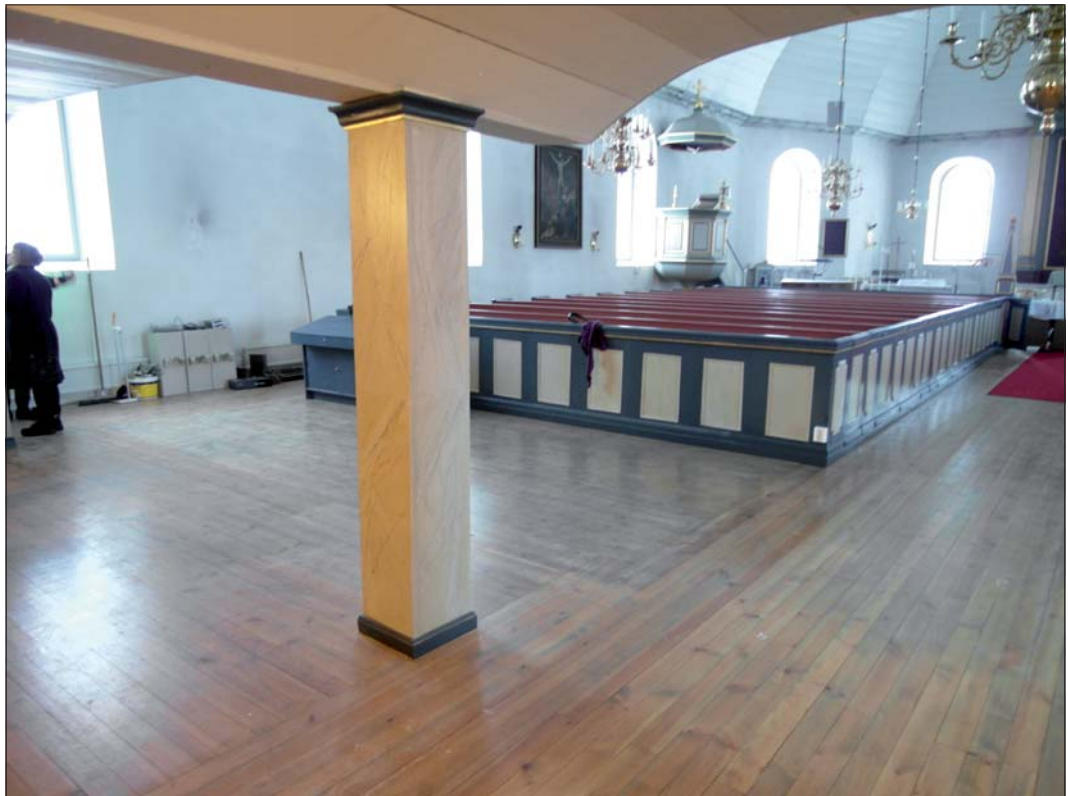
Norra delen efter ombyggnad.

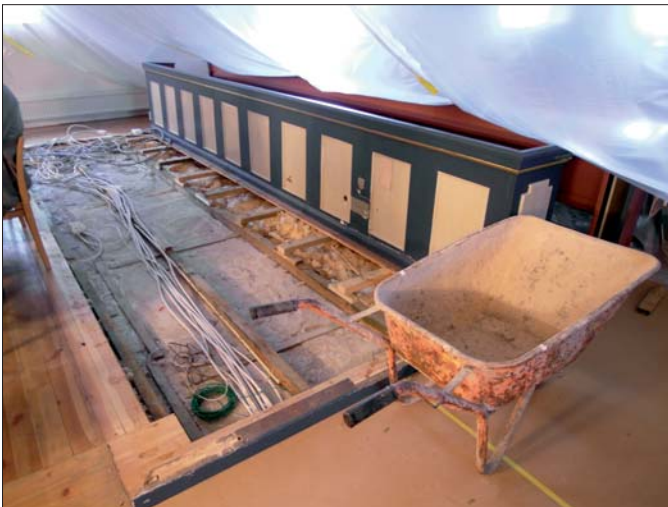
Mitten. Borttagning av bänkar. Under bänkarna låg ett tjockt lager isolering. Fotografiet visar även intäckningen för att skydda orgeln mot damm.

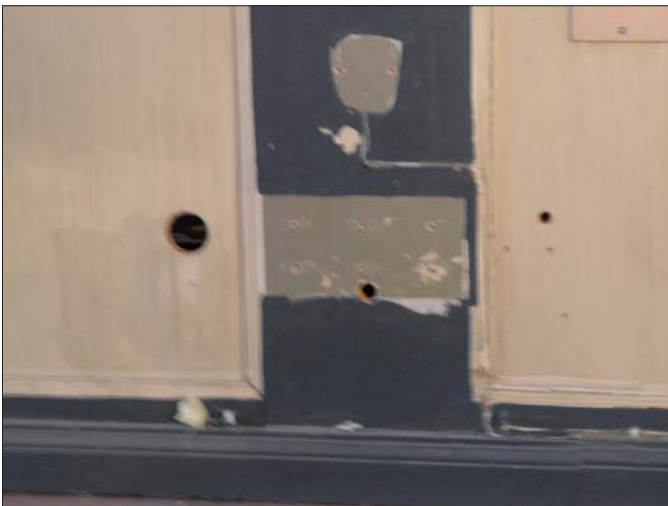
Nederst. Under den nuvarande målningen på bakre bänkskärmen finns en grå kulör.
