# REJMYRE KYRKA

## RENOVERING OCH OMBYGGNAD

REJMYRE KYRKA  
SKEDEVI SOCKEN  
FINSPÅNGS KOMMUN  
ÖSTERGÖTLANDS LÄN

Rapport 2014:204

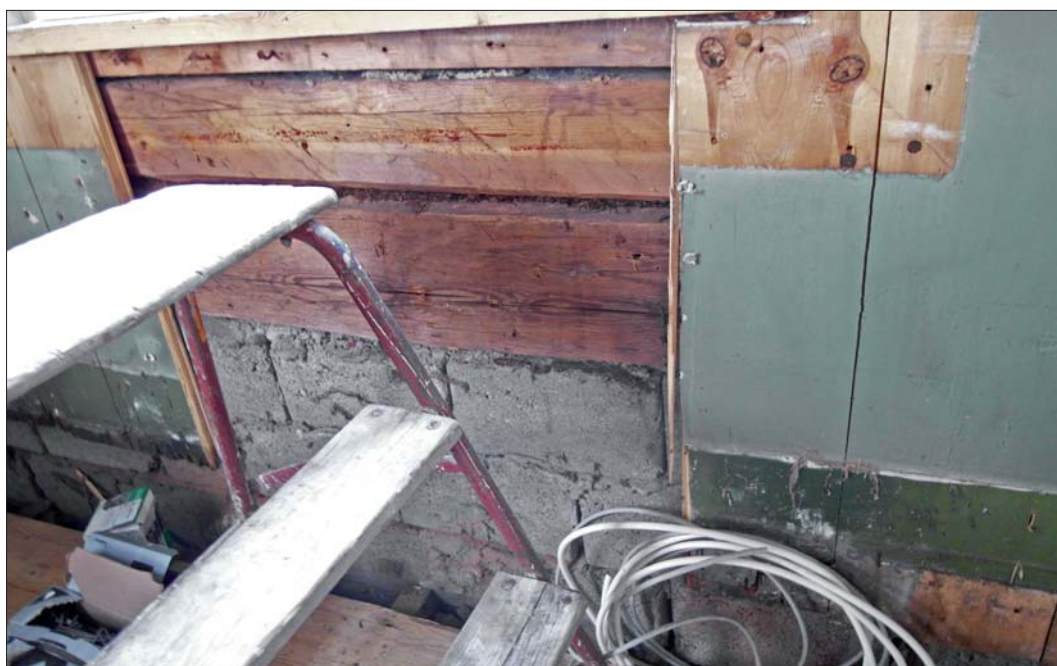
En del skador i timmerstommens nedre del har lagats i. Omfattande lagningar verkar ha gjorts tidigare, då nedre delen av timmerstommen bitvis var utbytt mot lättbetongblock e dyl.

*Nedre delen av kyrkans väggar har tidigare lagats med lättbetongblock. Troligen är det dessa block som avses i en tidningsartikel 1945, som omtalar en ny och ventilerad stengrund.*

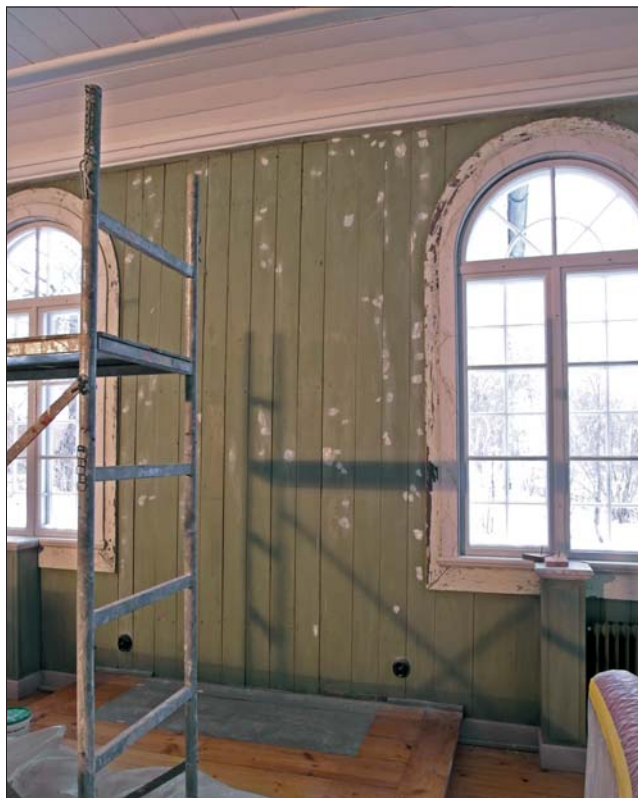
*På pilastrarna fästes färgflagor.*

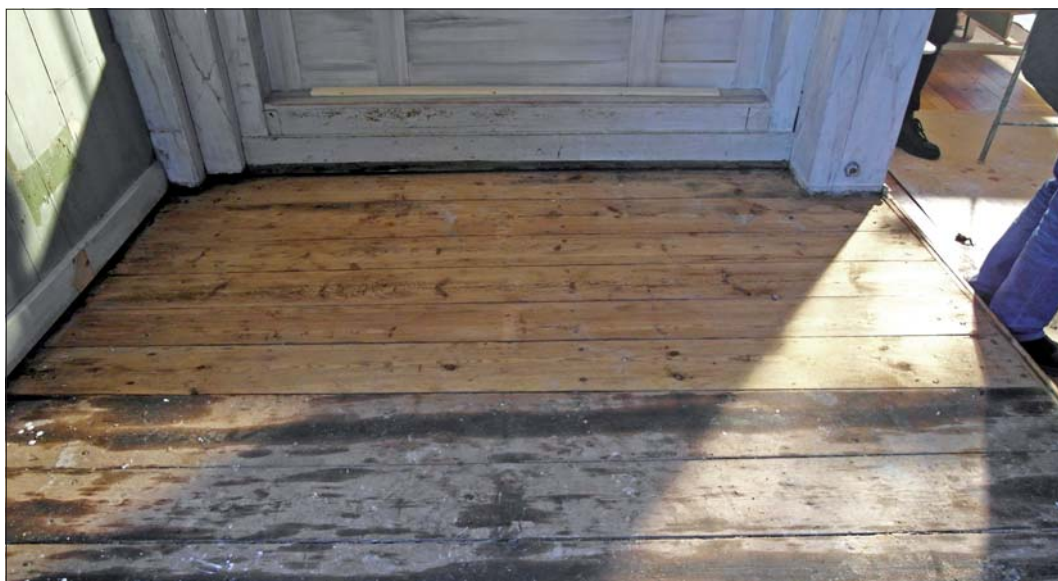
*En provyta för rengöring av de ursprungliga golven i södra korsarmen.*

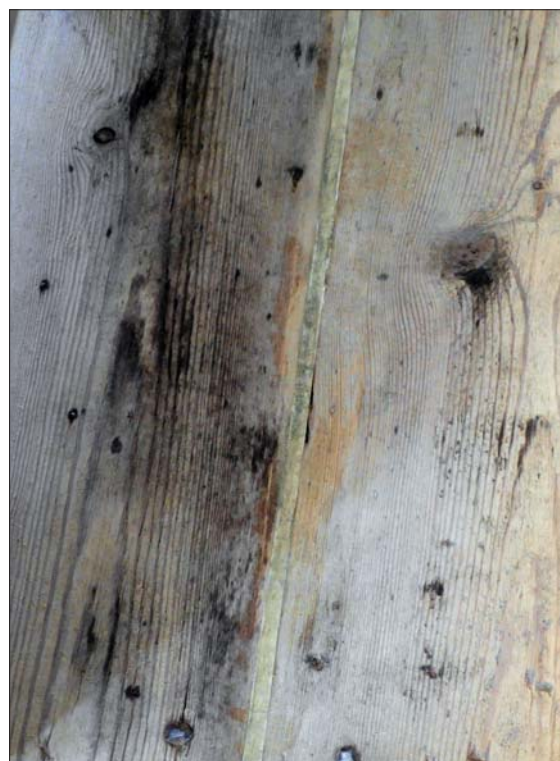
*De största golvspringorna  
tätades med trälistor.*

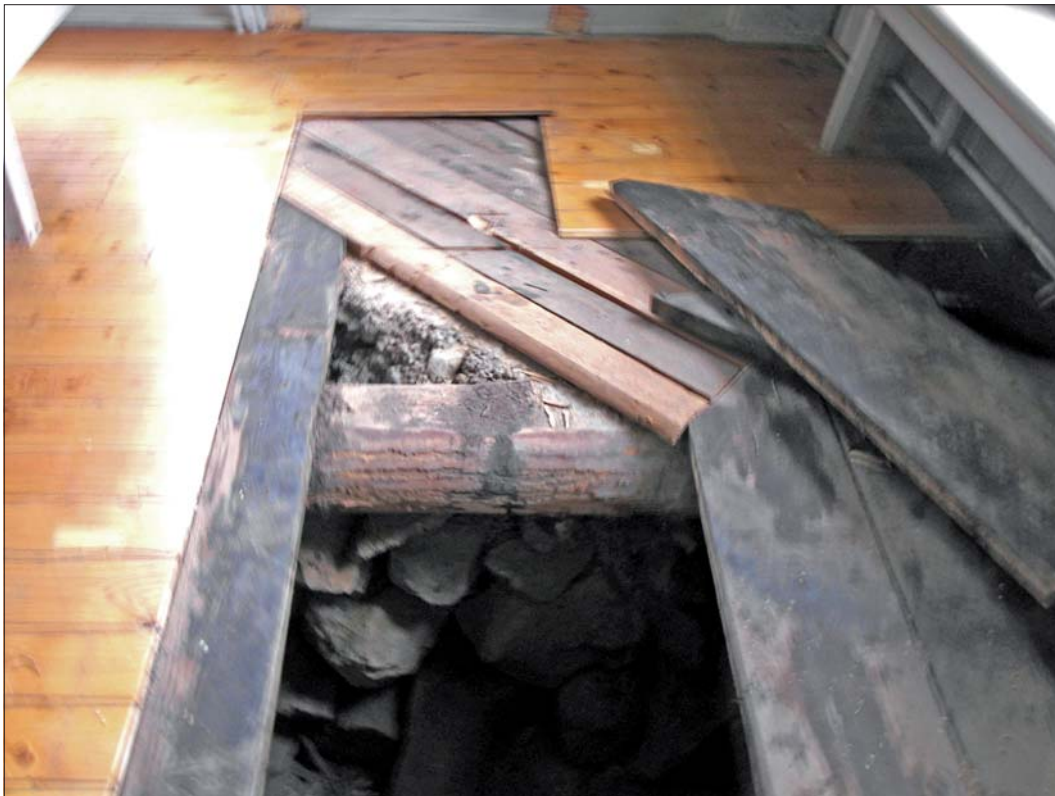
*Golvet i södra korsarmens sydöstra hörn. Under det nuvarande brädgolvet ligger det äldre golvet och en lagning över ett stenfundament som har burit en eldstad.*

Under golvet i sydöstra hörnet på södra korsarmen finns ett kraftigt stenfundament. Av en uppmåtningsritning utförd av Ottar Hökerberg 1937 framgår det, att det funnits två eldstäder i kyrkan; en i norra korsarmens nordvästra hörn och en i södra korsarmens sydöstra hörn. Det är således fundamentet till den sistnämnda, som framkom vid golvarbetet.

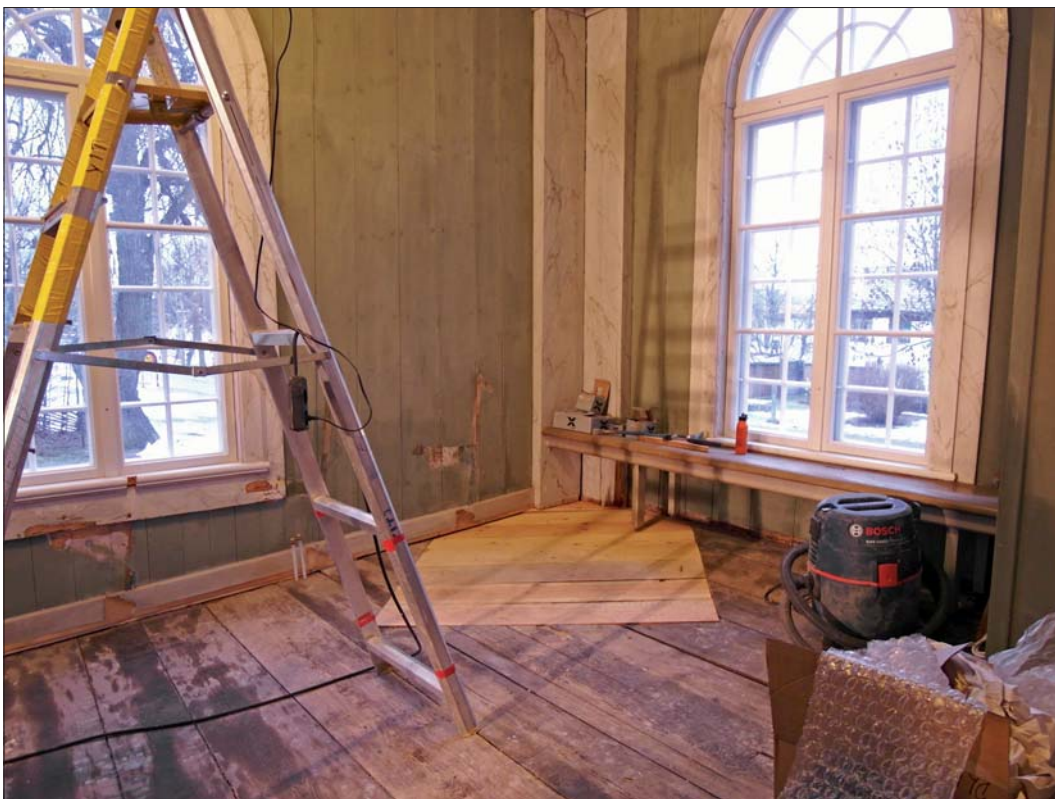
*Det gjordes en ny lagning över stenfundamentet.*

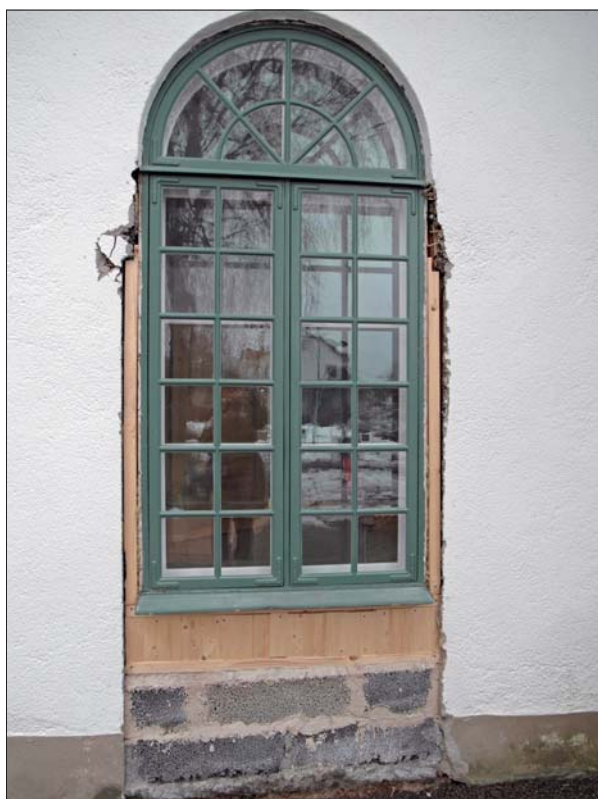
*Fönstret på sin nya plats i norra korsarmen. Under fönstret syns lecablock, en nutida version av 1940-talets lättbetong. Blocken användes för att sätta igen det tidigare dörrhålet.*

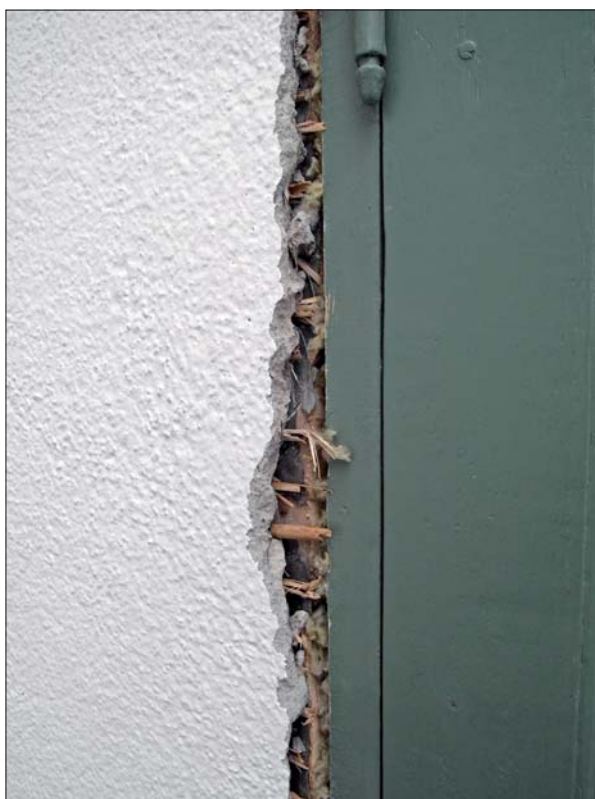
*Vid dörrkarmen syns reveteringsmattan under 1960-talets puts.*

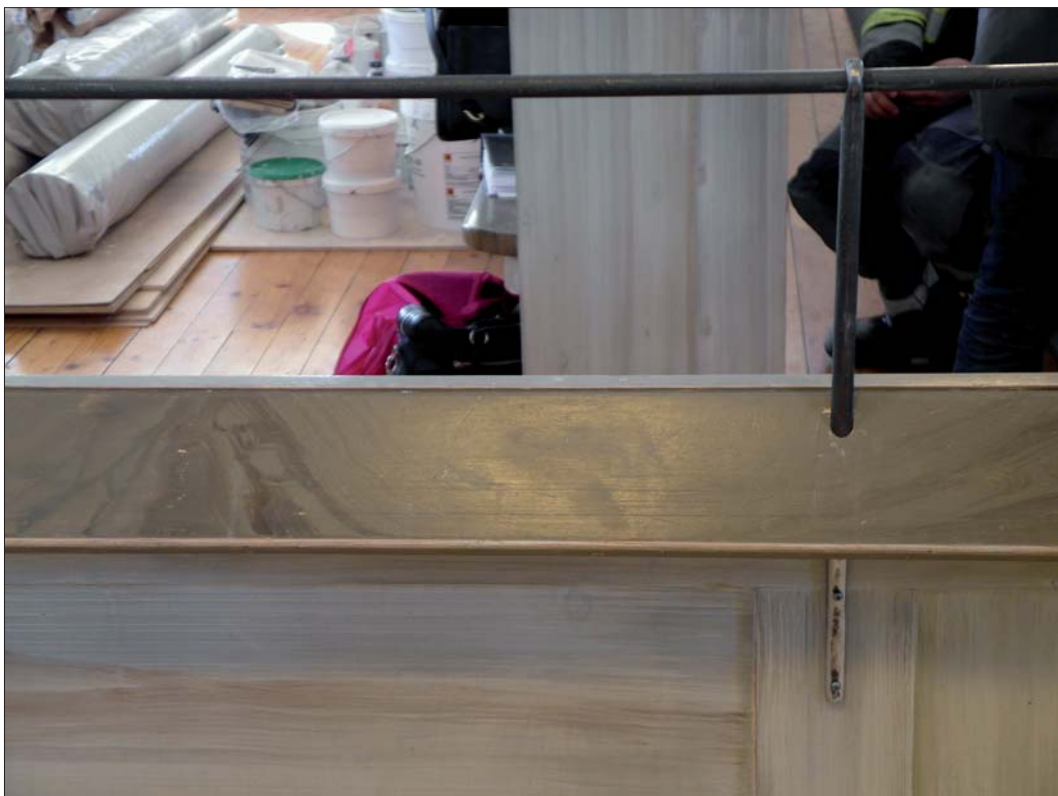
*Barriären till norra korsarmen förhöjdes med ett smidesräcke.*

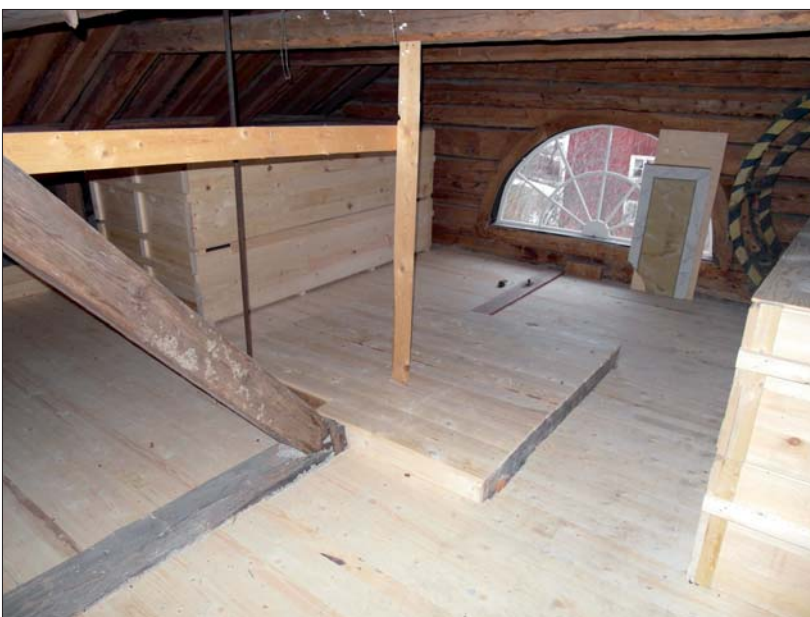
*På vinden byggdes ett brädgolv över den befintliga isoleringen av lösull. Förhöjningen är en inbyggnad av en äldre ventilation.*

Äldre ventilation från kyrkorummet upp till vinden har byggts in i en trälåda. Det är viktigt att man kontrollerar klimatet i kyrkorummet och öppnar upp äldre ventilation, om det visar sig att åtgärderna har inneburit en sämre luftcirkulation.

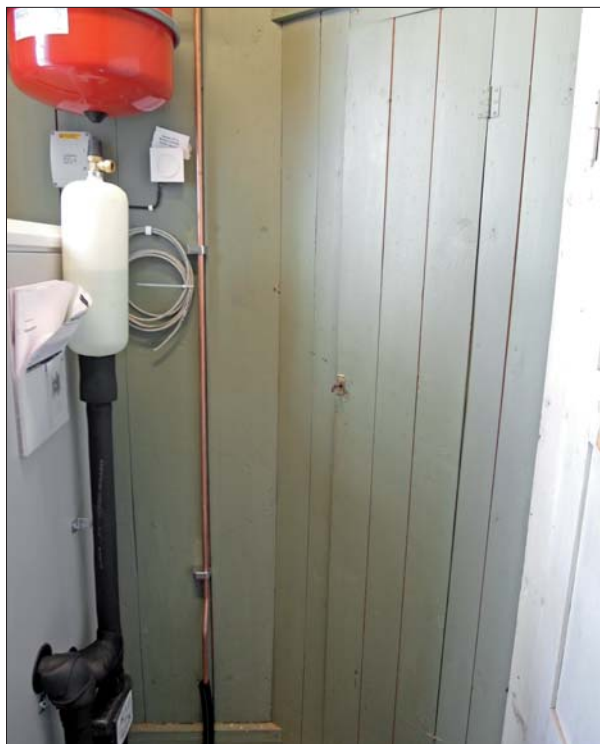
*Värmepumpen till bergvärmeanläggningen sattes in i den äldre sakristian, öster om koret. Rördragningar gjordes framför den igensatta kordörren. På bilden syns en äldre skåpdörr.*

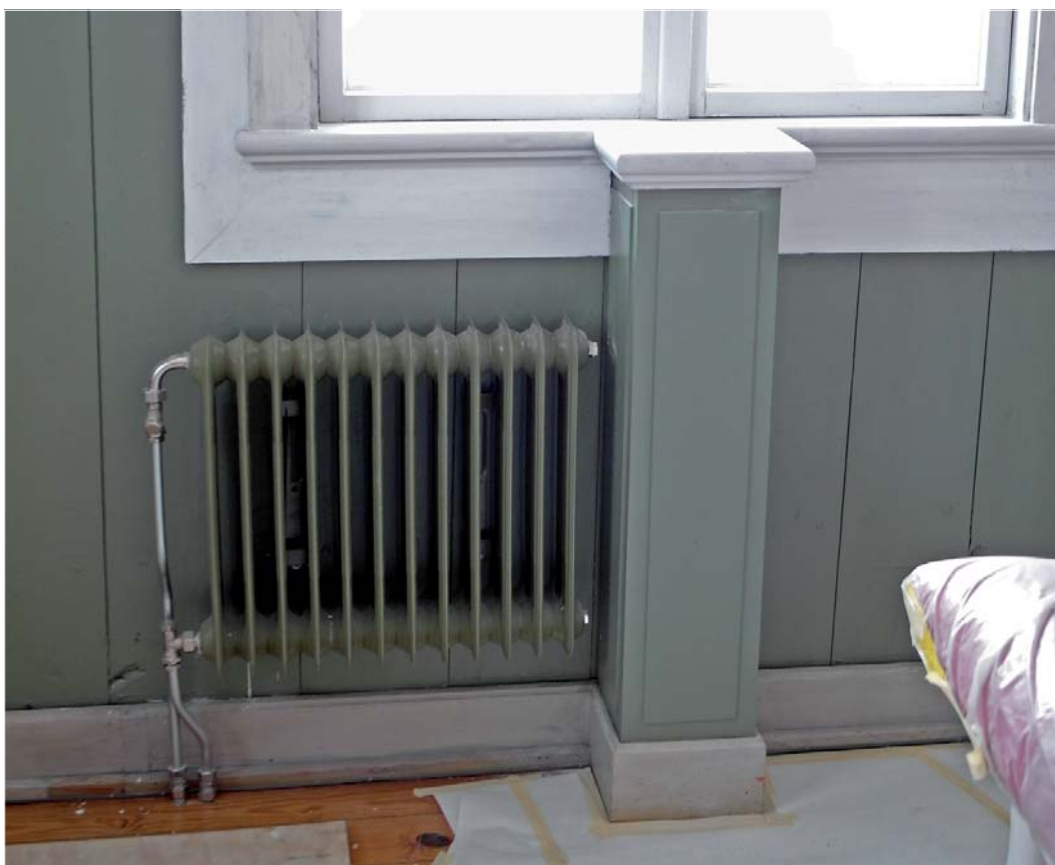
*Nytt element i koret. Även rördragningen målades sedan i väggens kulör.*
