RAPPORT 2014:201

VÅRD- OCH UNDERHÅLLSPLAN

HÖNSHUSET

TILL LÖFSTAD SLOTT

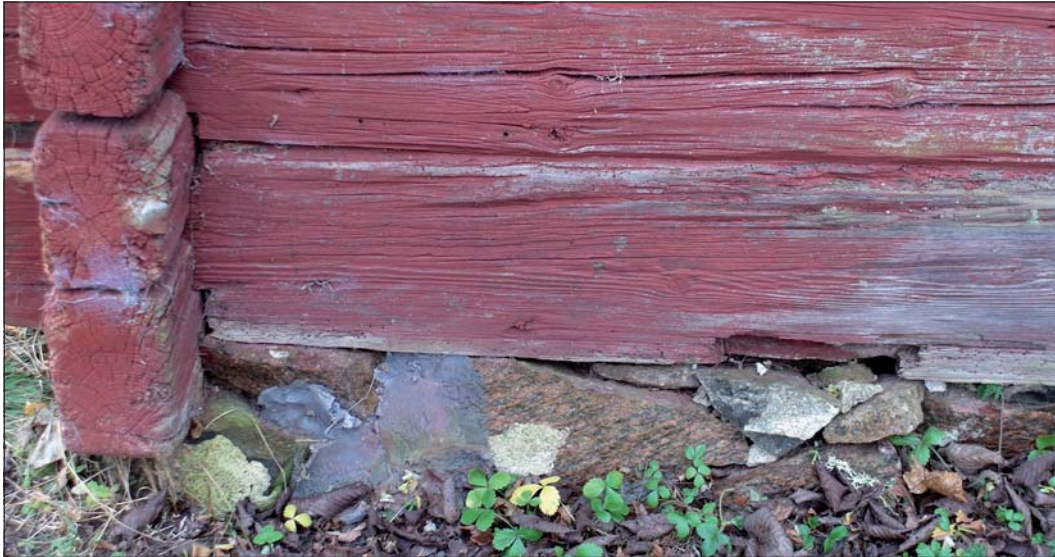
Rejäla hörnstenar stagar upp huset.

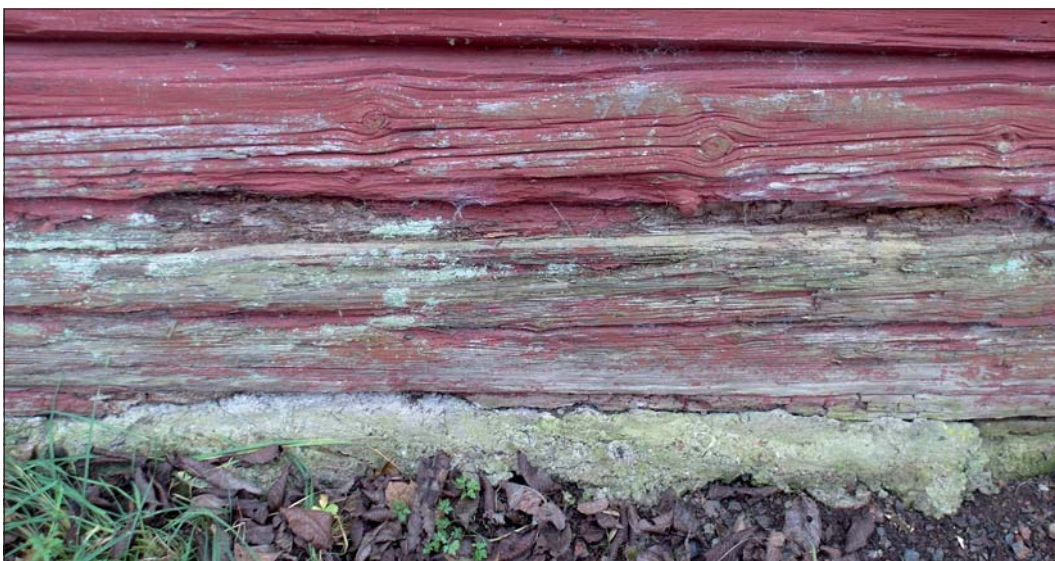
- Med åren har marknivån höjts så att stenarna knappt är synliga. Växtligheten har tidigare växt nära huset vilket bidragit till alg- och mossbildning på fasaderna.
- Cementbruk går upp på timret på östra långsidan. Tätningen är klumpigt utförd och cementen har spruckit på vissa ställen.

Skador i timret och cementbruk upp på timret, östra gaveln.

- Gräv bort jord och torv runt byggnaden och lägg singel runt huset, närmast fasaden.
- Gräset runt grunden måste hållas efter så att det inte växer sig för långt och orsakar rötskador.
- Knacka bort allt cementshaltigt bruk och ersätt med hydrauliskt kalkbruk.

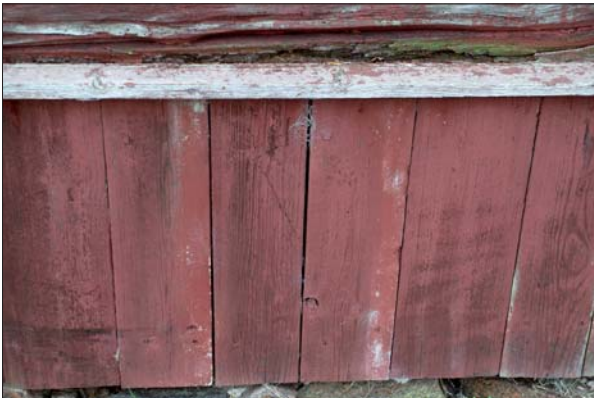
Brädinklädning på nederdelen av västra gaveln.

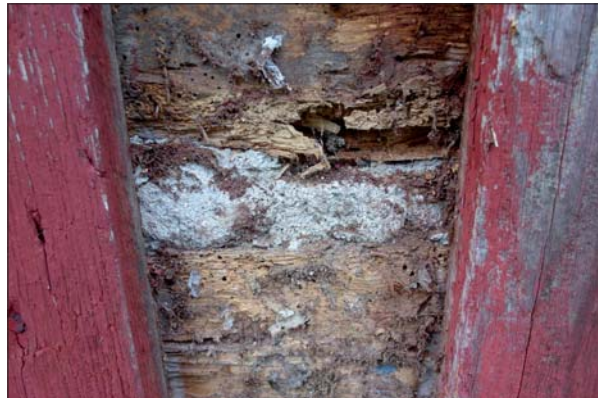
- På östra sidan finns ytliga rötskador i timret, en skada ca 2 m lång och en skada ca 1 m lång.
- En knutskalle till syllstocken mot sydväst är rötskadad och helt av.
- På västra gaveln, som nertill är inklädd med en stående panel, har två brädor lossats och under dessa fanns rötskador i timret. Med all sannolikhet finns det liknande skador på timret utmed hela gaveln på tre av stockarna.
- Över ett av fönstren på södra sidan finns en gammal lagning med en skada bakom.
- I anslutning till de ursprungliga fönstren på norra sidan finns rötskador med rättgångar.

Rötskador bakom brädinklädningen.

- Rötskadat virke rensas bort till friskt virke och lusas i med friskt virke. Generellt är det bättre att se vad det döljer sig för gryende skador i virket än att det är dolt bakom påsalade lagningar. Endast tätvuxen furu används till lagning.
- All panel behöver avlägsnas för att få en bild av hur illa skadat timret är. Troligen måste några stockar bytas på västra gaveln.
- Timret borstas med piassavakvast och eventuellt stålborste så all lös slamfärg borstas bort.
- Fasaden stryks en eller eventuellt två gånger med slamfärg: Falu ljus från Stora.

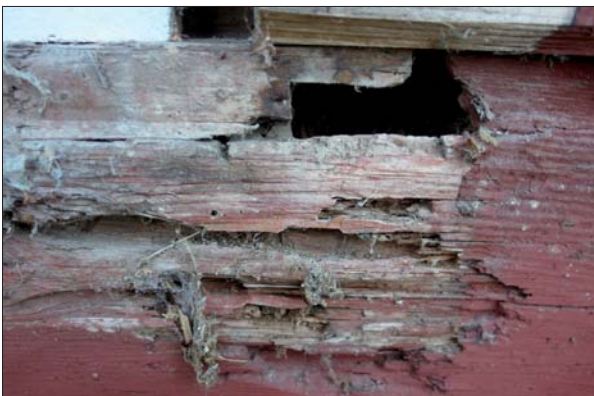
Rötskada i anslutning till ett av fönstren på norra sidan.

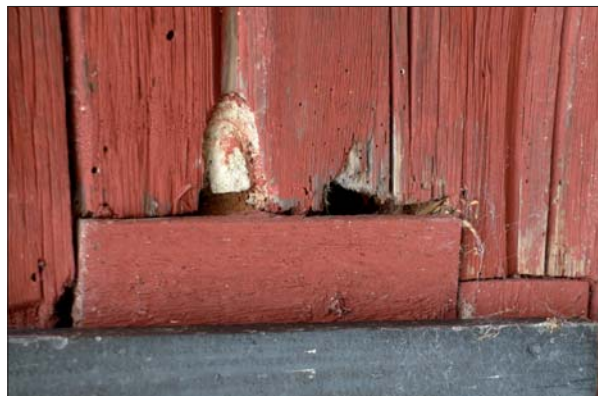
Gammal skada över ett av fönstren på norra sidan.

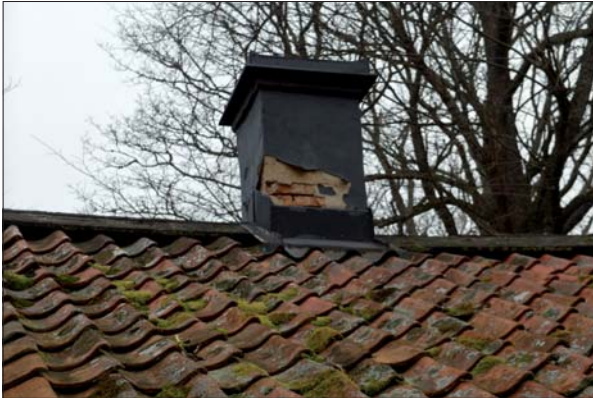
Taket är belagt med handslaget tegel. I nock sitter skorstenen.

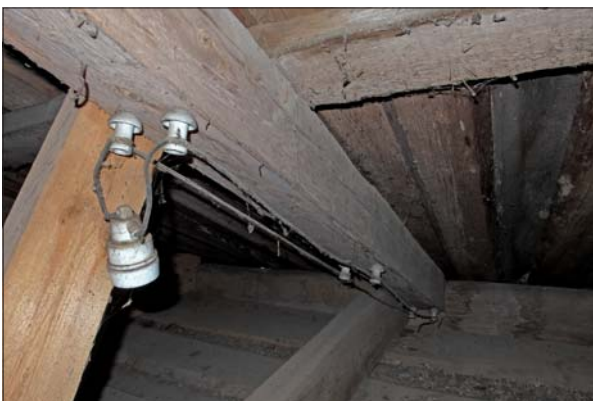
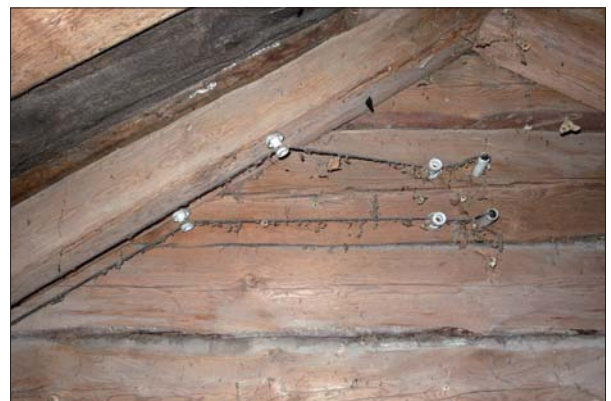
Elledningar av textil och isolatorer av porslin.

- De ålderdomliga elledningarna sparas.

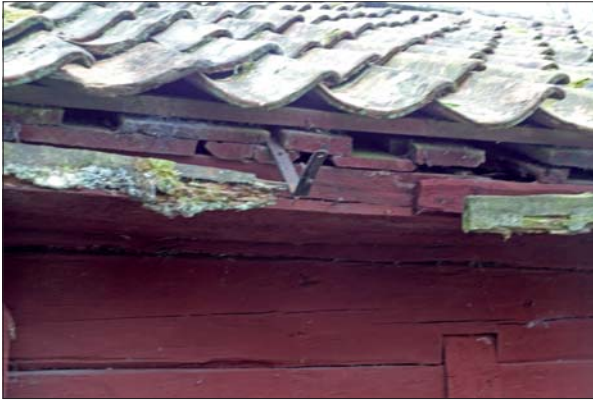
- Skorstenen har putsbortfall så att teglet är synligt och den svarta färgen flagnar.
- Hängrännor saknas och rännkrokar fattas.
- Nockbrädorna är rötskadade så att vatten rinner in på vinden. Flera tegelpannor är trasiga och har glidit ner eller att en tegelrad glipar så att regn och snö kan komma in. Teglet är även mossbeväxt. Läkten för brädtaket är rötskadad och måste bytas på några ställen. Även en del av brädtaket är rötskadat. Vindskivor och skurlister är rötskadade. Delar av takfotsbrädorna är rötskadade.
- Sparrarna verkar vara friska men de horisontella brädorna som utgör underlag för brädtaket är rötskadade på flera ställen, på den norra sidan. Även brädtaket som består av äldre brädor som är sågade i ramsåg är mer rötskadade på den norra sidan. På vissa ställen har det bildats rötsvamp.

Krokar efter hängrännor, rötskadade takfotsbräda.

- Takfotsbrädor byts och tillverkas i samma dimensioner som de befintliga.
- Nya hängrännor av trä monteras.
- Skorstenens puts knackas bort och ersätts med nytt hydrauliskt kalkbruk. Skorstenen ska förbli omålad.

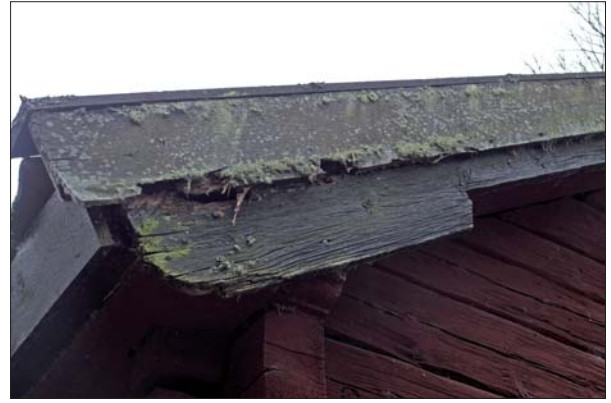
Ursprunglig vindskiva.

- Rötskadade brädor i undertaket (rotet) byts till friskt virke. Virket bör vara ramsågat.
- Nockbrädor, vindskivor och skurlister byts. Vindskivan i originalutförande sparas om den ej går att återanvända. Vindskivan ska tjäna som förebild när man tillverkar nya vid de övriga takfallen. Det nya virket ska vara tätvuxen fur. Den södra nockbrädan ska råda över den södra så att inte solens skadliga inverkan kan påverka skarven.

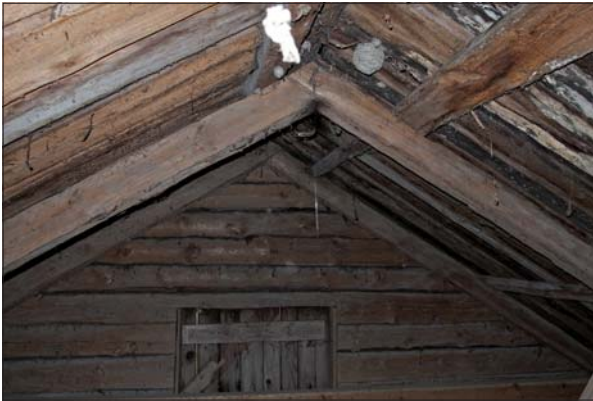
Nock mot väster med taksparrar, rötskador på bräddtak.

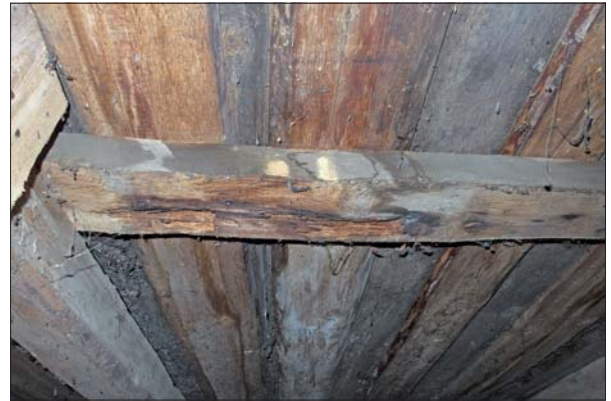
Rötskador på horisontell läkt.

- Ny bär- och ströläkt spikas. Läkten kan med fördel göras lite kraftigare så att det blir en bättre luftning mellan teglet och brädtaket vilket minskar risk för rötskador.

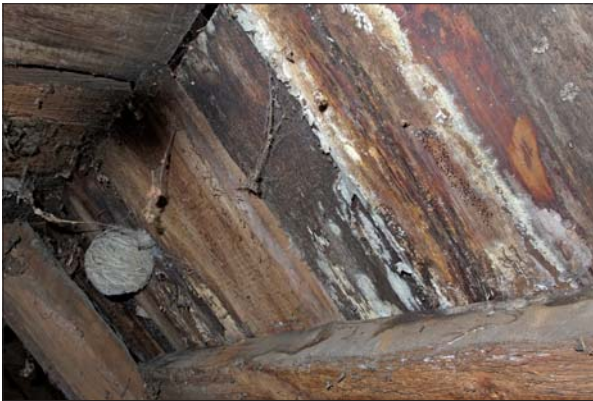
Rötskador på bräddtak.

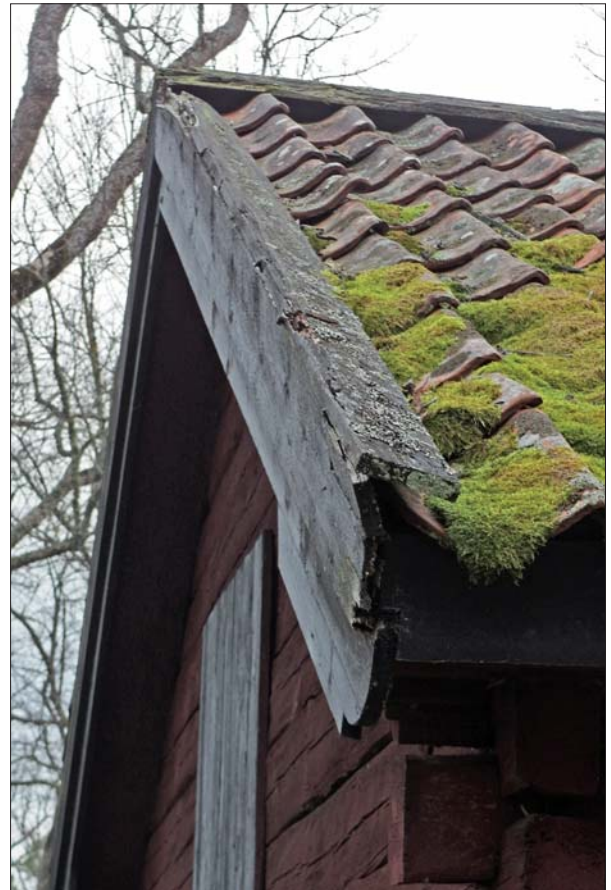
Vindskiva och skurlist som är mycket rötskadade.

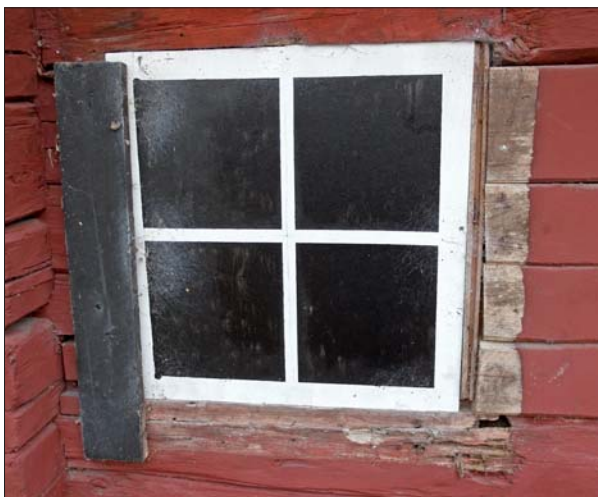
Skivor målade som fönsterbågar.

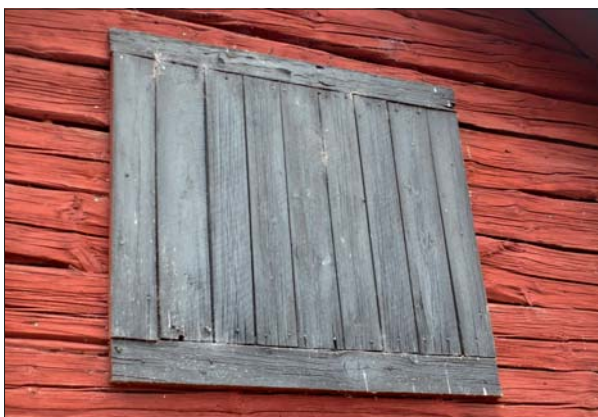
Igenspikad öppning på den östra gaveln.

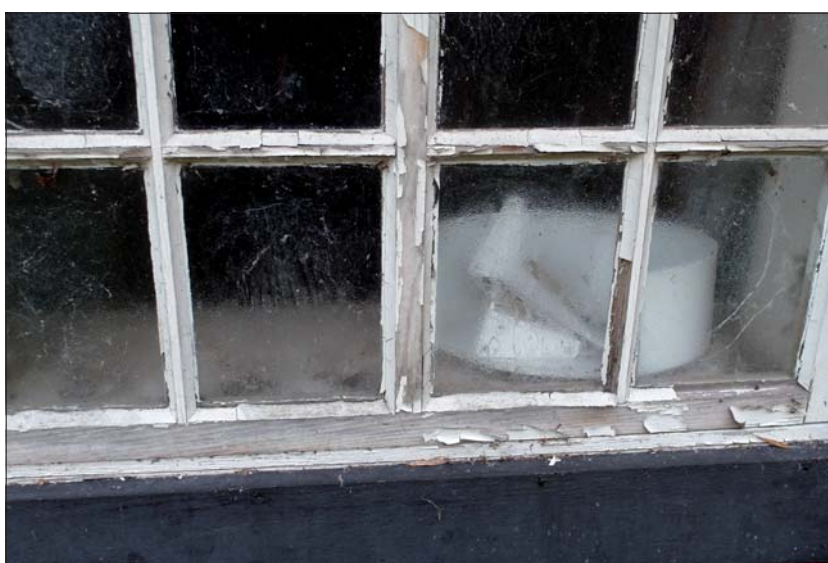
- Kittet är spruckit och har delvist fallit bort och färgen flagnar.
- Virket kan vara skadat i bågbottenstyckena.

Fönsterbågar med skador, kittbortfall.

- Allt löst kitt avlägsnas och bågarna skrapas så att all lös färg avlägsnas. Bågarna halv-oljas, överflöd olja torkas bort. Bågarna kittas med linoljekitt och målas tre gånger med linoljefärg i en kulör av brutet vitt eller i den rödbruna kulören som finns under det vita.

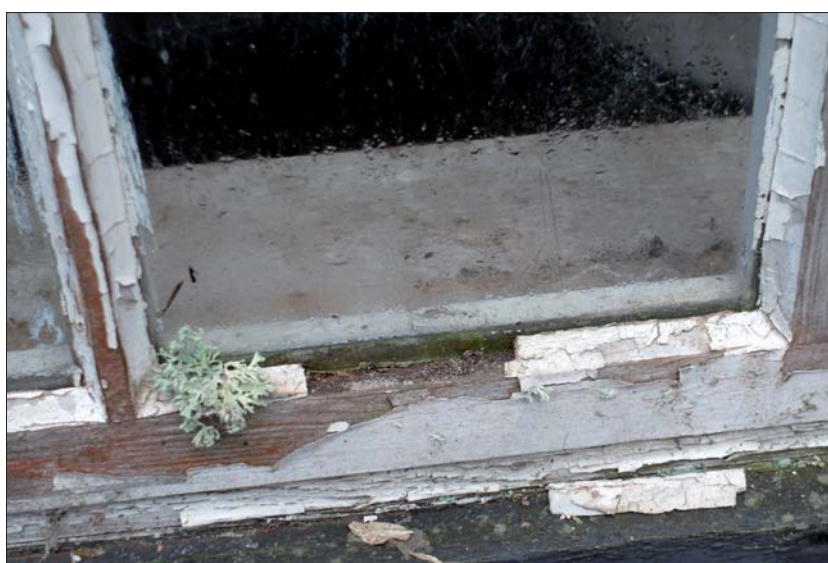
Fönsterbåge med kittbortfall och flagnande målning. Under den vita kulören finns en rödbrun kulör.

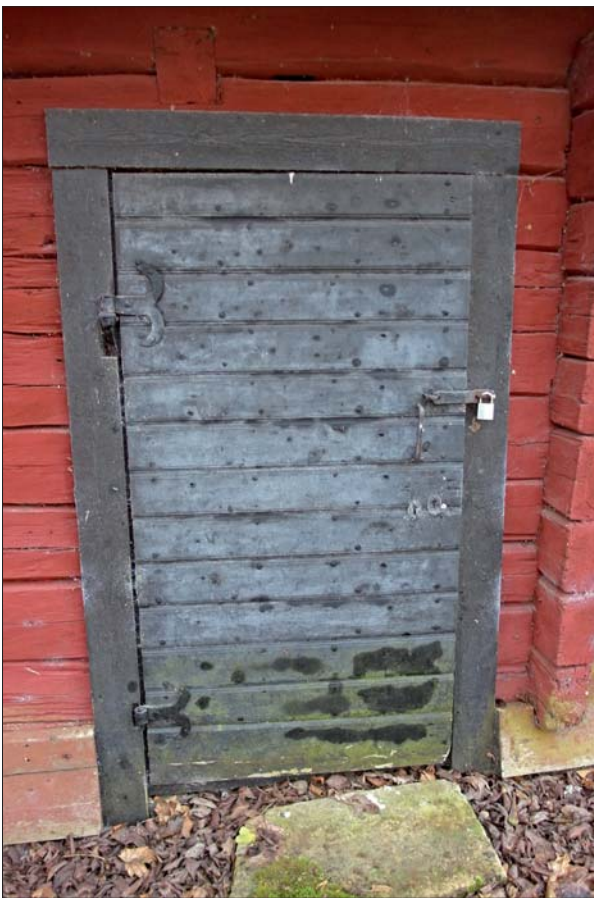
*Dörr mot nordöst klädd med pärlspontpanel.
Kalksten framför ingången.*

- Panelen är skadad nertill.
- Dörrarna har sjunkit ihop och hänger på gångjärnen.

- Rötskadad pärlspontpanel i nerkant byts till likvärdig panel. Den nordvästra dörrens panel kan kompletteras i nerkant med ny fasspontpanel men nu är ett bra tillfälle att få samma pärlspontpanel som den nordöstra dörren har, vilket skulle se mer enhetligt ut.
- Gångjärnen rengörs från färg, linoljebränn och målas in i dörrens kulör.
- Dörrarna stagas upp med nya tvärsålar på insidan och gångjärnen justeras så att dörrarna lättare går att öppna.

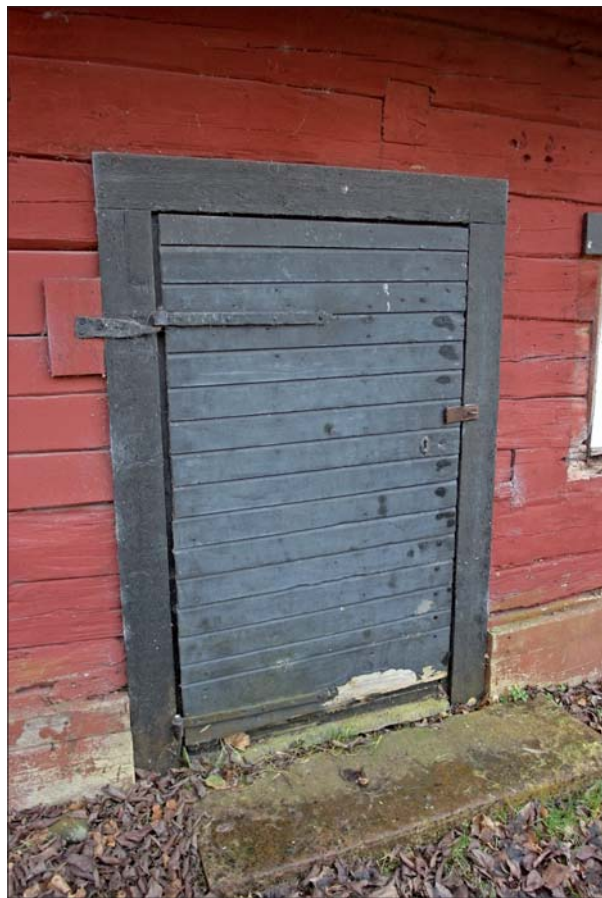
*Dörr mot nordväst klädd med fasspontpanel.
Kalksten framför ingången.*
