2015:202

ANTI-KVARISK MEDVERKAN

SYA KYRKA

OMLÄGGNING AV SPÅNTAK

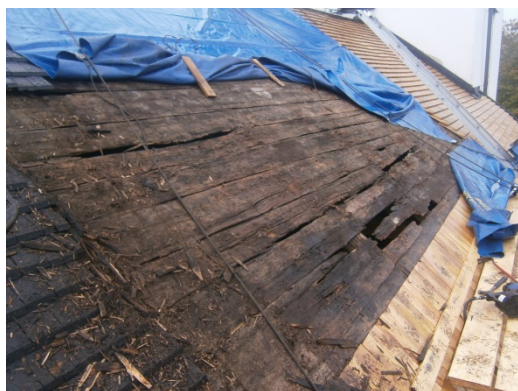
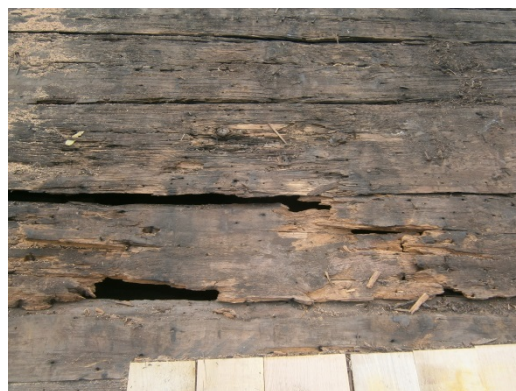
Skador i taktron. Foto Hälsinge Takspån.

Vatten läckte in i kyrkorummet genom det norra takfallet.

Långhusets norra takfall och sakristians tak har täckts med sågat ekspån och skadade delar av taktrons har ersatts med nytt virke. På långhuset lades en ny taknock med inskottsplåtar av syrafast plåt. I ansökan till Länsstyrelsen angavs även åtgärder på kyrksalens bräcktak och kyrkvinden. Dessa arbeten är inte akuta och görs senare.

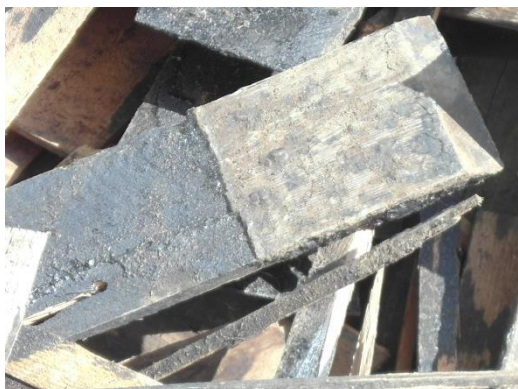
Bortrivet takspån av sågad ek.

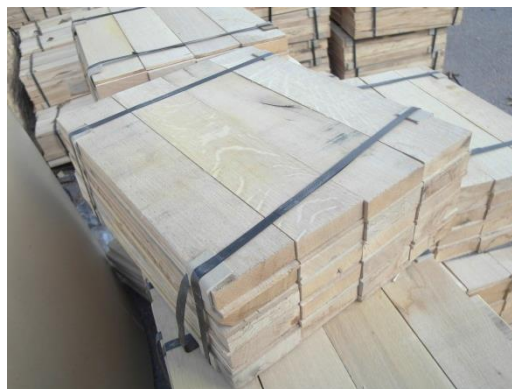
Det nya ekspån.

Takspån: Spånen är sågade Ekspån.
Spånen tillverkades under vinterhalvåret 2013/2014.

Spåndim:
Längd: 450 mm
Bredd: Fallande 70-130mm
Tjocklek: 25/5 mm
Framkant: Rak 90° A-spån

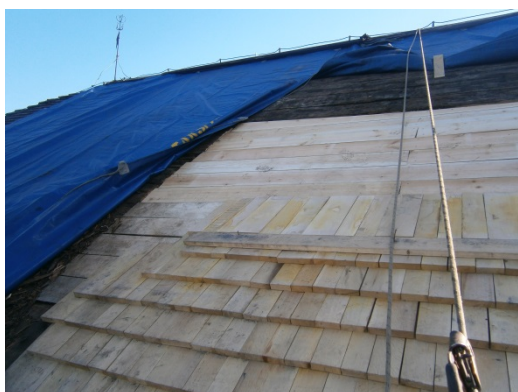
T v: lagning av taktrons med nytt furuvirke. T h: trasig taknock, som byttes ut. Foto Hälsinge Takspån.

ÄTA (ändringar tillkommande arbete): Spånbyte på sakristian 36 kvm. Byte av underpanel sågad av furustamblock från eget lager 24 kvm. Byte av 5,5 m nockbräda 25x195mm. Putslagning av skadat puts på torn samt byte av nockplåt på sakristian

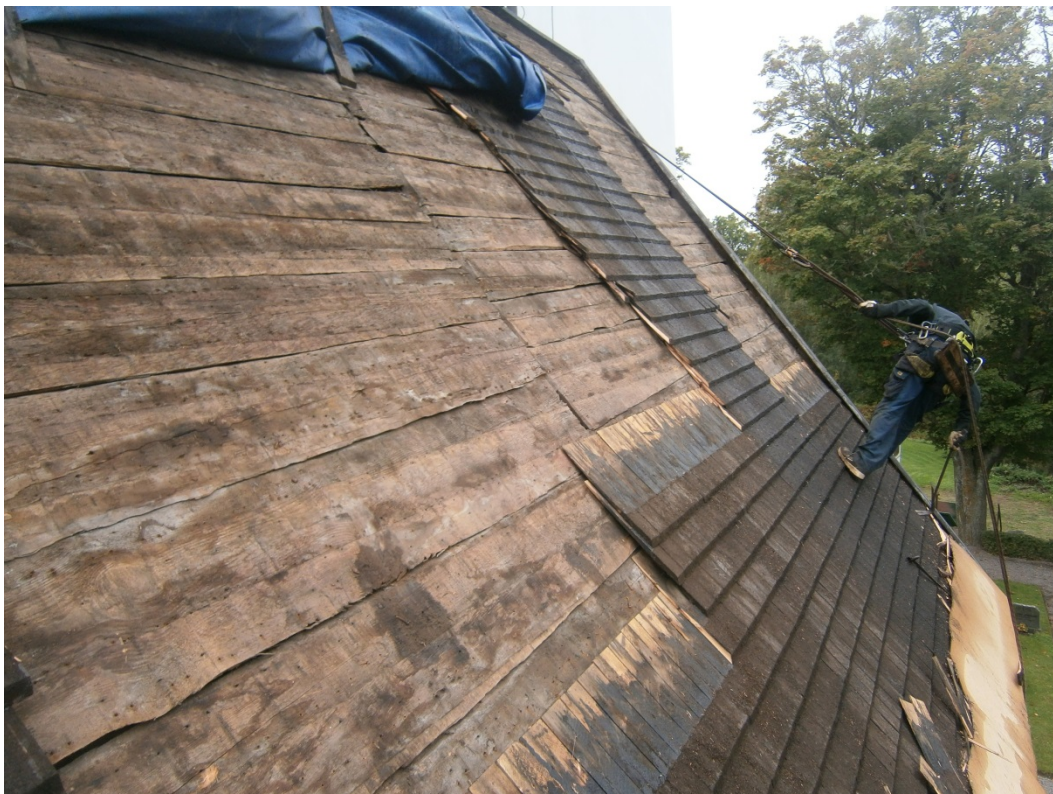
Avrivning av det äldre spånet pågår. Foto Hälsinge Takspån.

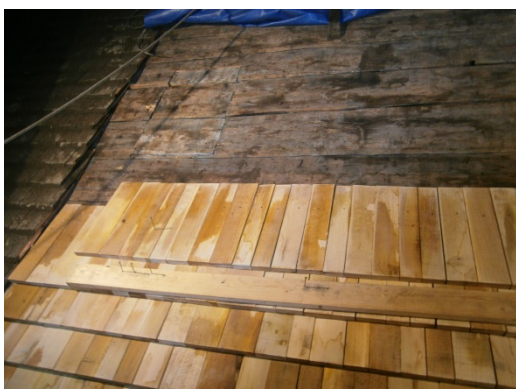
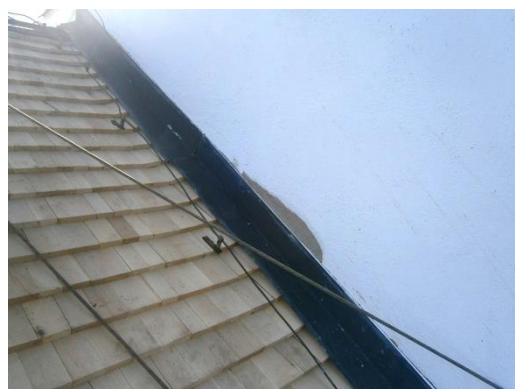
T v: läggning av nytt spån på befintlig taktron. T h: putsläggning vid anslutningen till tornet. Foto Hälsinge Takspån.

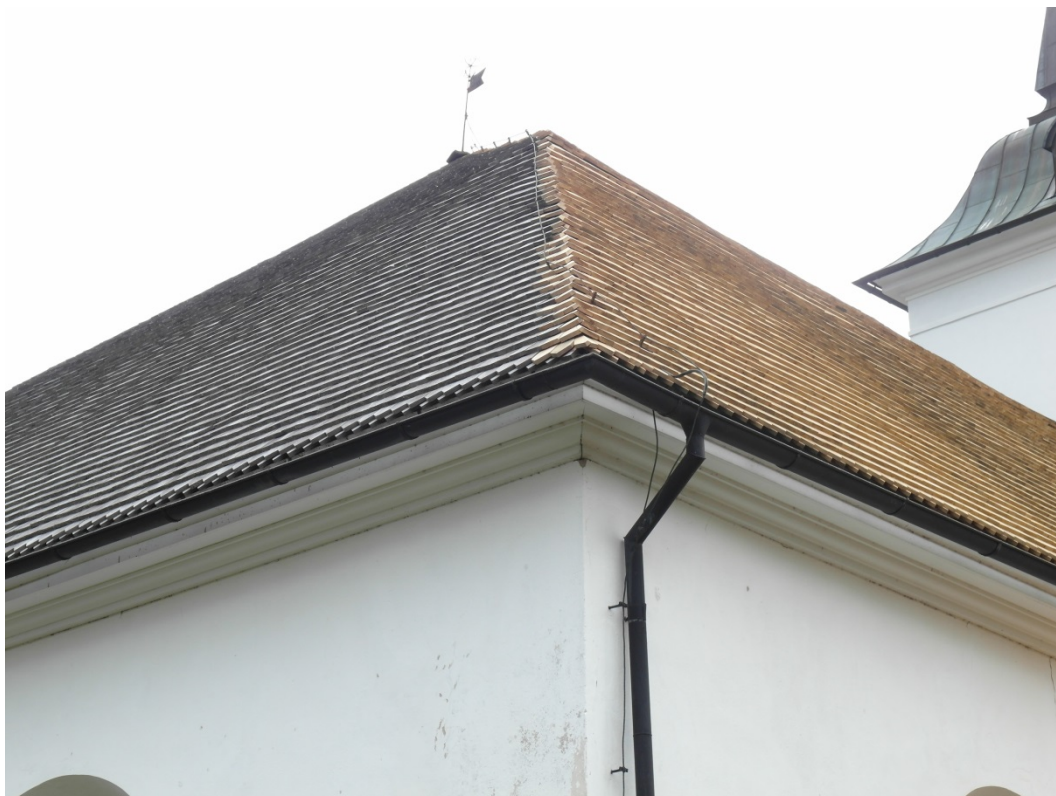
Vid nordöstra hörnet övergick den nya spånlägningen i spånet från 2009 års arbete. Av bilden framgår även att de två nedersta raderna är lagda med spetsuddigt spån.

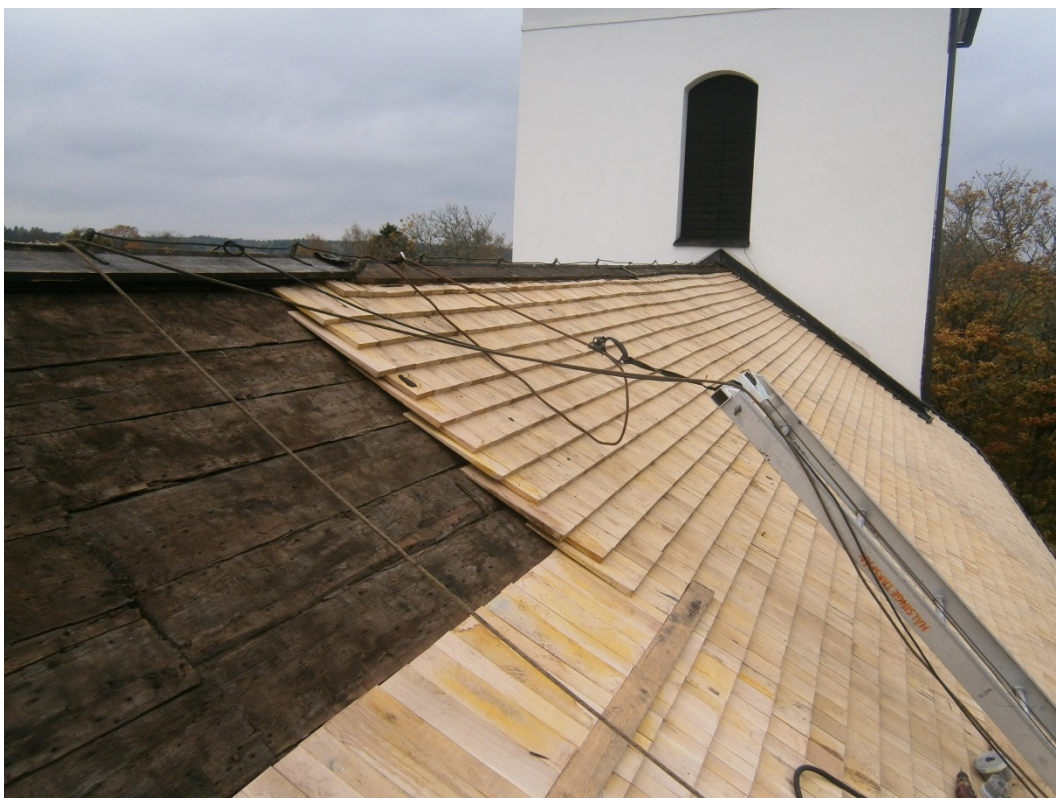
Spånläggning pågår. Foto Hälsinge Takspån.
