ALLA HELGONS KAPELL

FASADRENOVERING

ALLA HELGONS KAPELL
LINKÖPINGS STAD OCH KOMMUN
ÖSTERGÖTLANDS LÄN

Rapport 2015:201

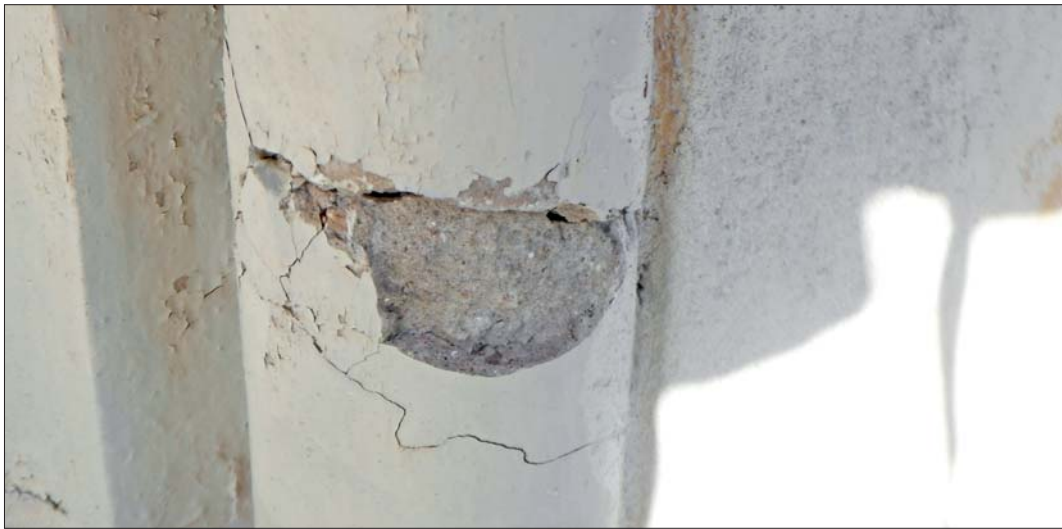
Skada på rund list i fönstrens masverk.

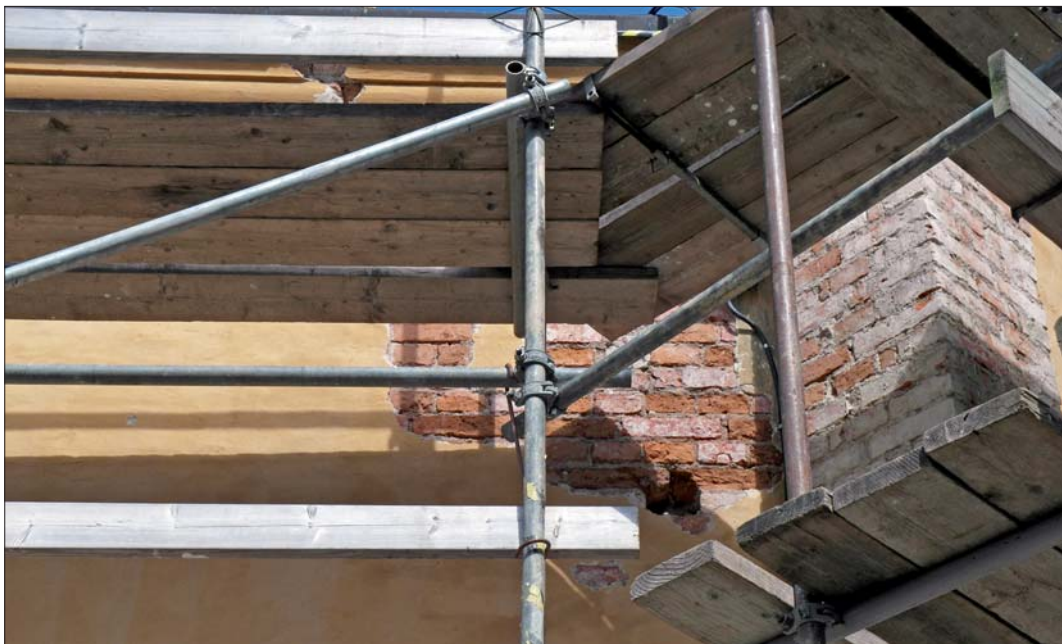
Ett skadat parti i anslutning till takfoten har huggits upp. Dessutom högs all puts bort på hörnlisenerna.

Skadorna var mest omfattande på lisenerna och där slogs all puts ner. Underlaget bedömdes vara lite sämre här än på murverket i övrigt och därför godkändes användande av KC-bruk i botten. (Telefonsamtal med Länsstyrelsen 2014-08-21.) I övrigt användes Webers lagningsbruk och finbruk med luftkalk, dolomit och natursand. Fasaderna förvattnades och eftervattnades enligt Webers rekommendationer.

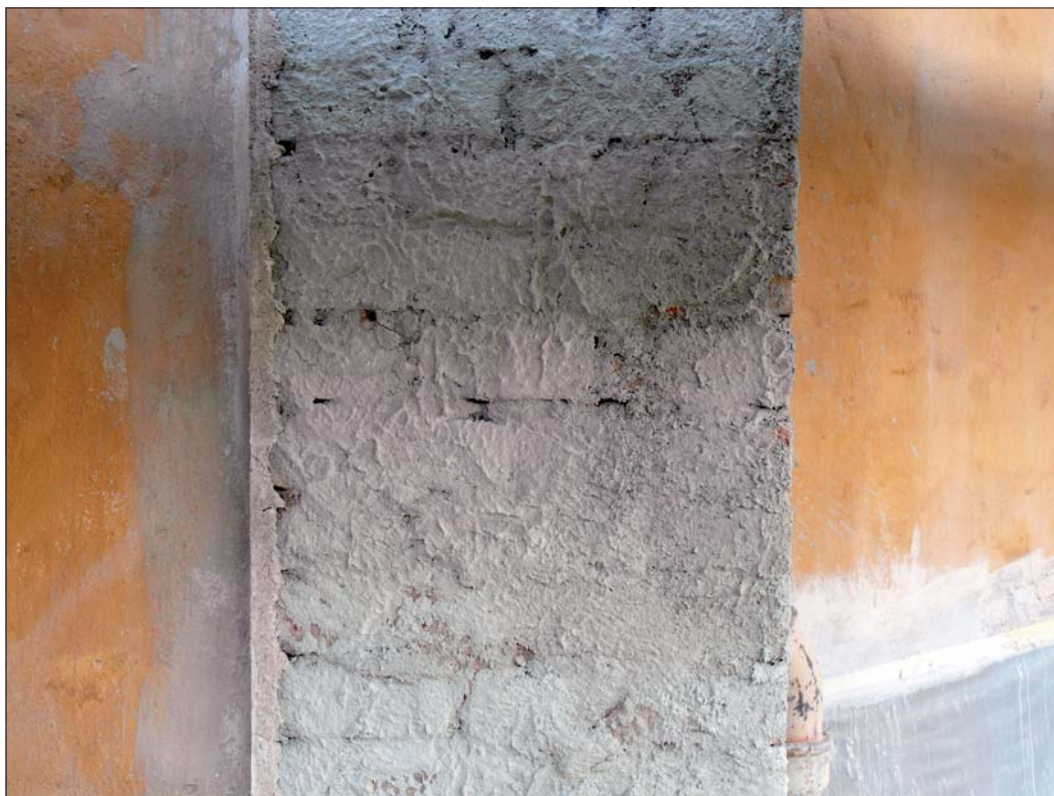
Grundning av lisen.

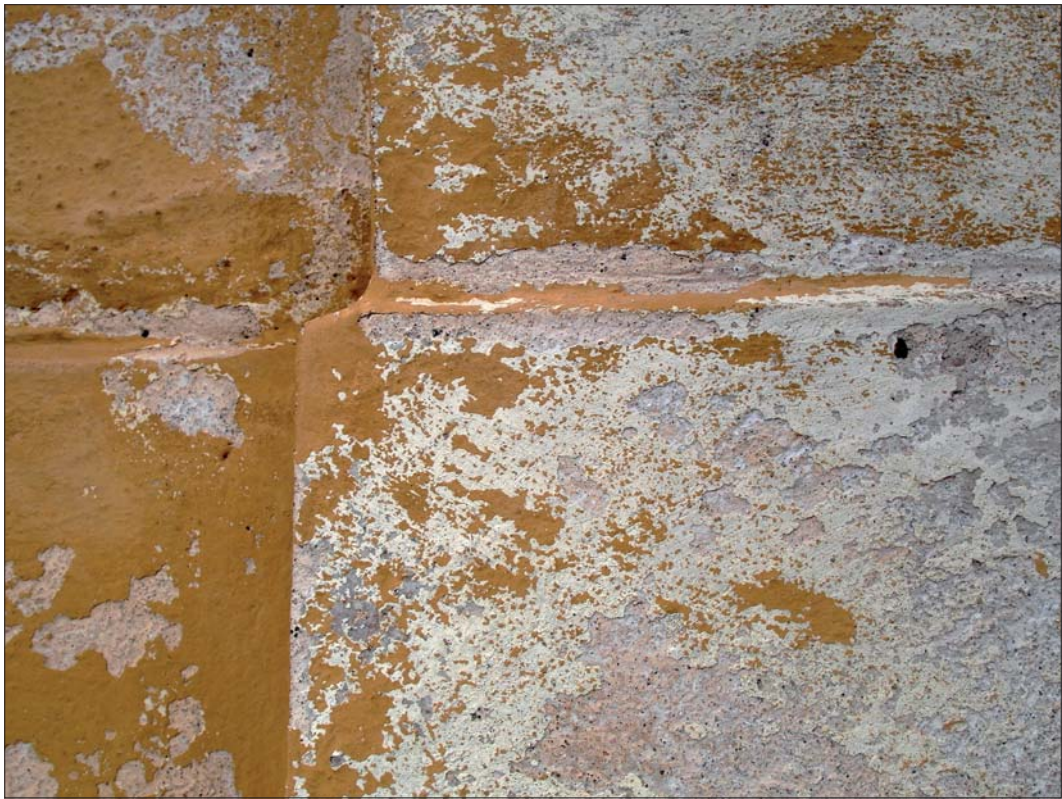
En ljusare gul kulör som kunde ses på flera ställen på fasaden.

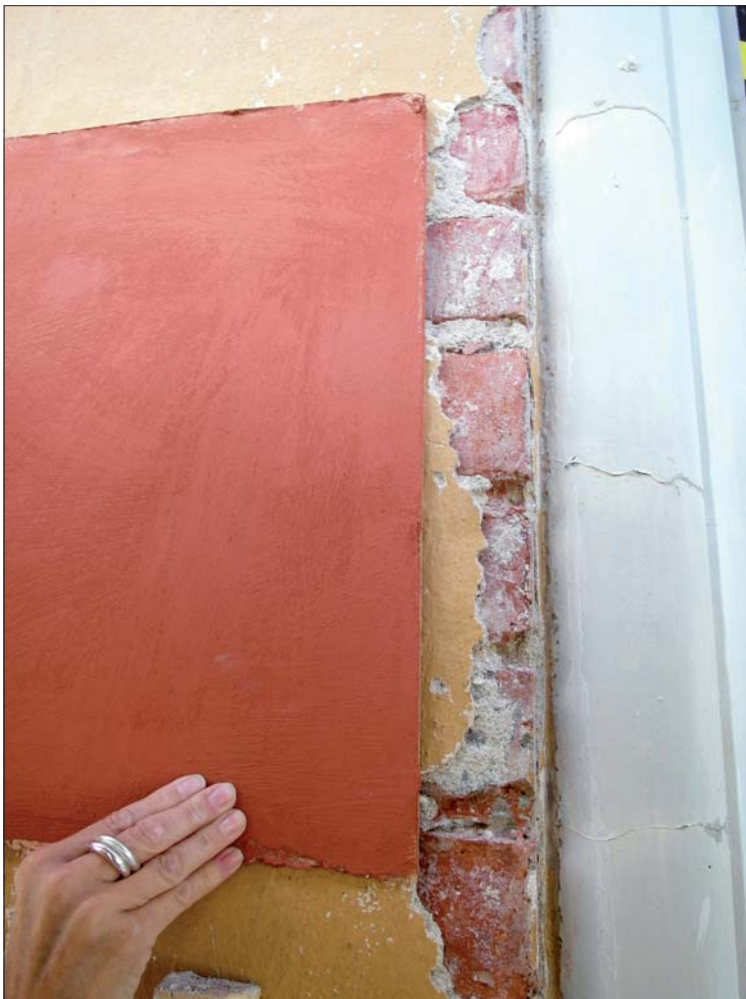
*Uppmålat färgprov på den röda kulören.
Intill provbitens nedre del finns några
av de färgspår som provmålningen ut-
gick från.*

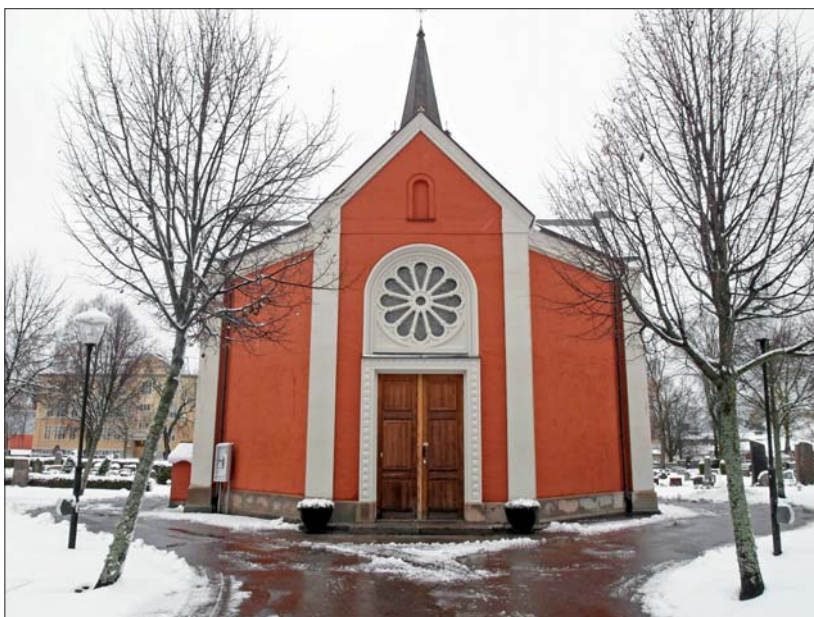
Kapellet från söder efter renovering.

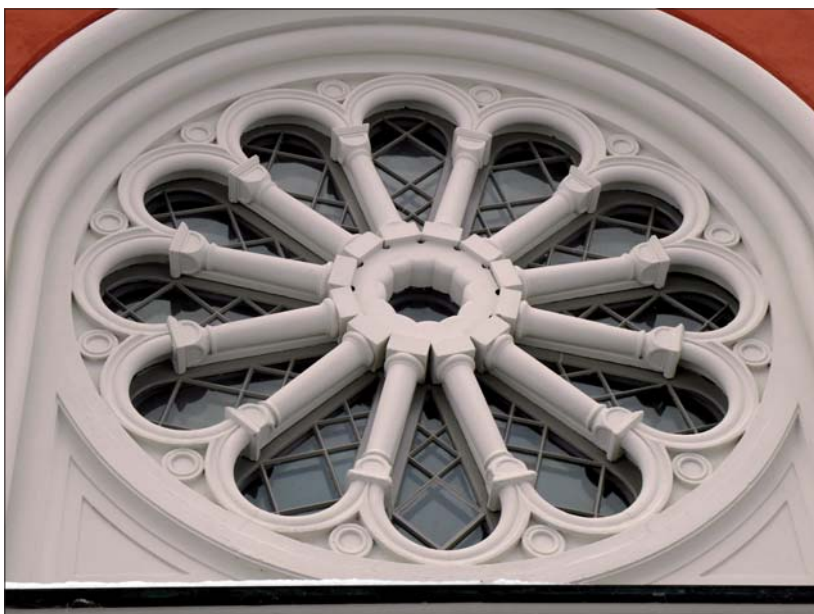
Rosettfönstret efter ommålning.

Det var aldrig aktuellt med någon omfattande renovering av fönstrens gjutjärnsbågar, utan efter rengöring målades dessa med Alcro Komplet, en alkydbaserad färg med visst rostskydd.

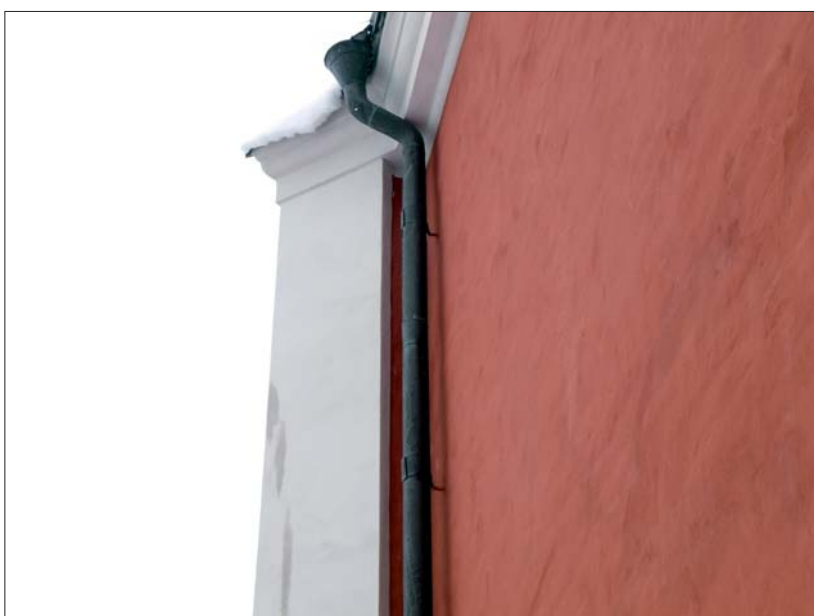
En av diskussionerna under arbetets gång rörde var gränsen skulle gå mellan fasadkulör och den grå kulören.

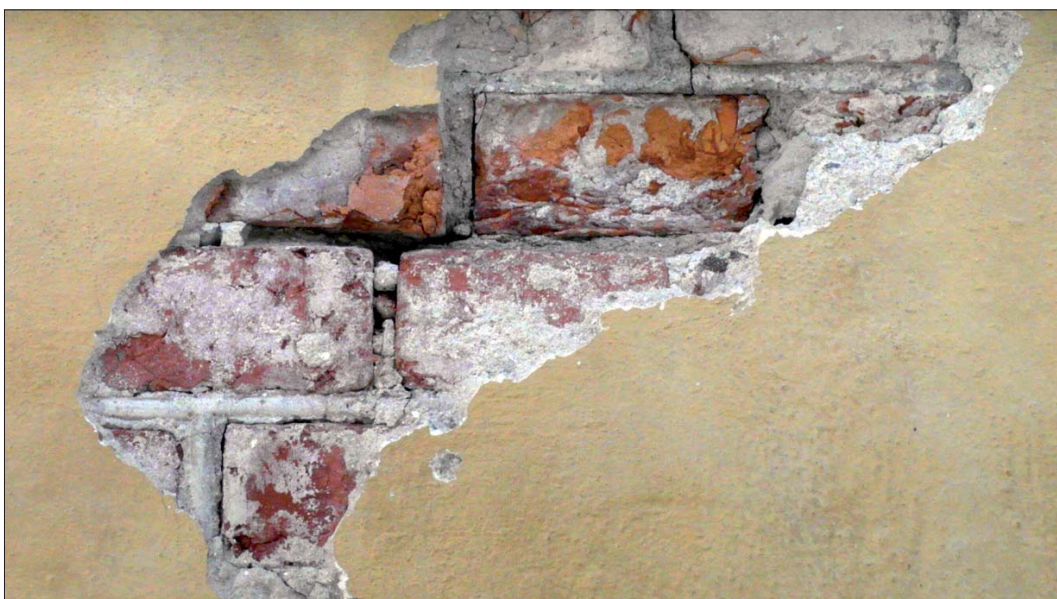
Byggnadshistoriska iakttagelser eller erfarenheter gjorda under arbetet. Bortsett från att all puts togs ner från lisenerna, blottades murverket enbart i samband med en del skador. På ett ställe i öster syntes en rundfog utan färgspår. Den kan tyda på ett ursprungligt fasadutseende med ett bart tegelmurverk. På flera ställen fanns dock inte en sådan fog, men däremot spår av röd färg på murfogen och även på en del tegel. En tolkning är att rundfogarna har blivit dåliga och slagits ner. I samband med detta avfärgades hela fasaden röd.

Exempel på rundfog.

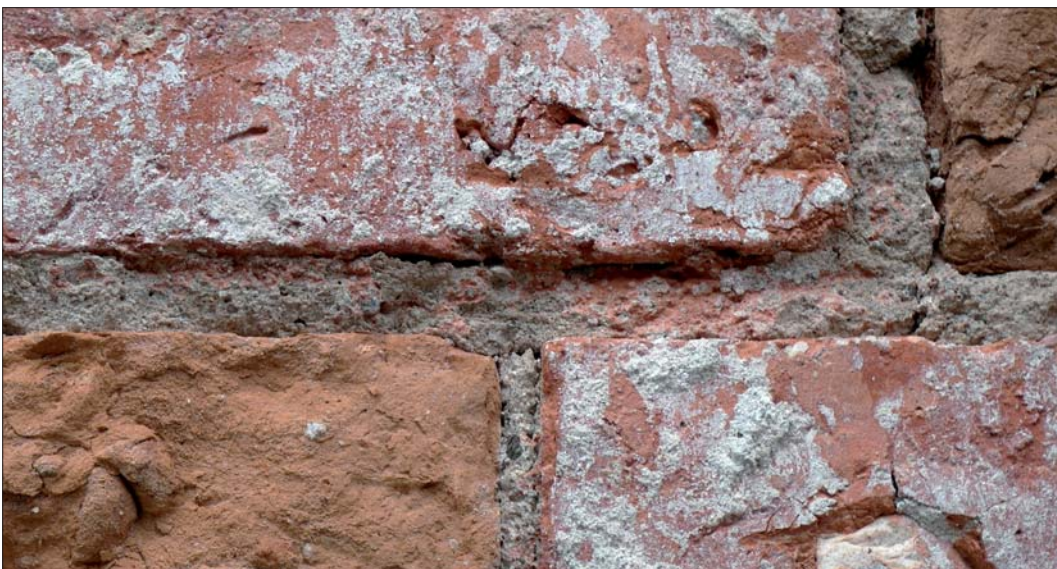
Exempel på röda färgspår på murfog.

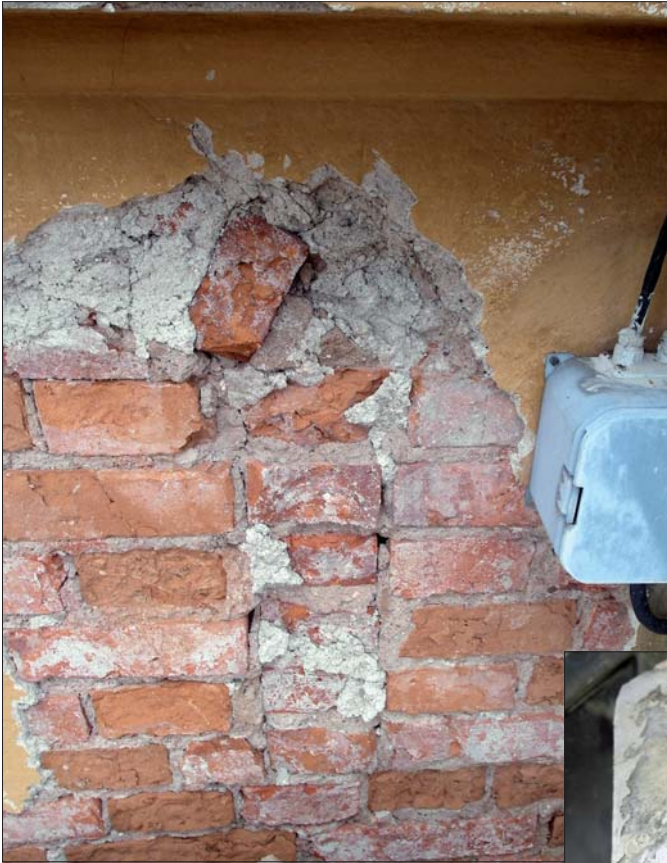
Det fanns spår efter den rundbågefris som ursprungligen funnits under takfoten. Frisen har slagits ner i samband med tidigare fasadarbeten, men båganfängen kunde ännu skönjas. Ingen analys gjordes av masverkets uppbyggnad. Troligen är de inte av kalksten, utan betong eller annat konstmaterial.

Rest av kappellets ursprungliga rundbågefris.

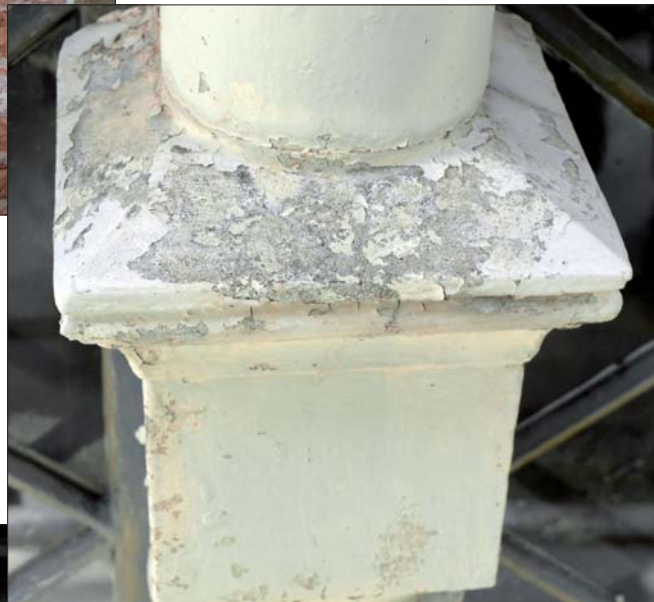
*Detalj av masverket till ett av de stora fönstren.
Masverken hade ett relativt tunt färgskikt.*

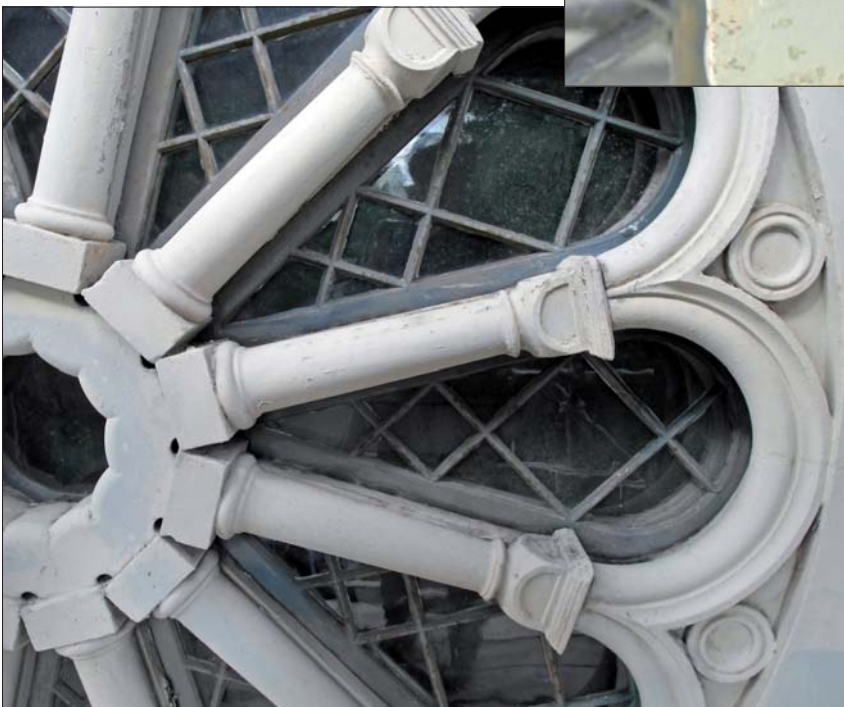
Detalj av rosett-fönstret.
