2015:208

ANTIKNVARISK MEDVERKAN

KISA GRAVKAPPELL

FASADRENOVERING

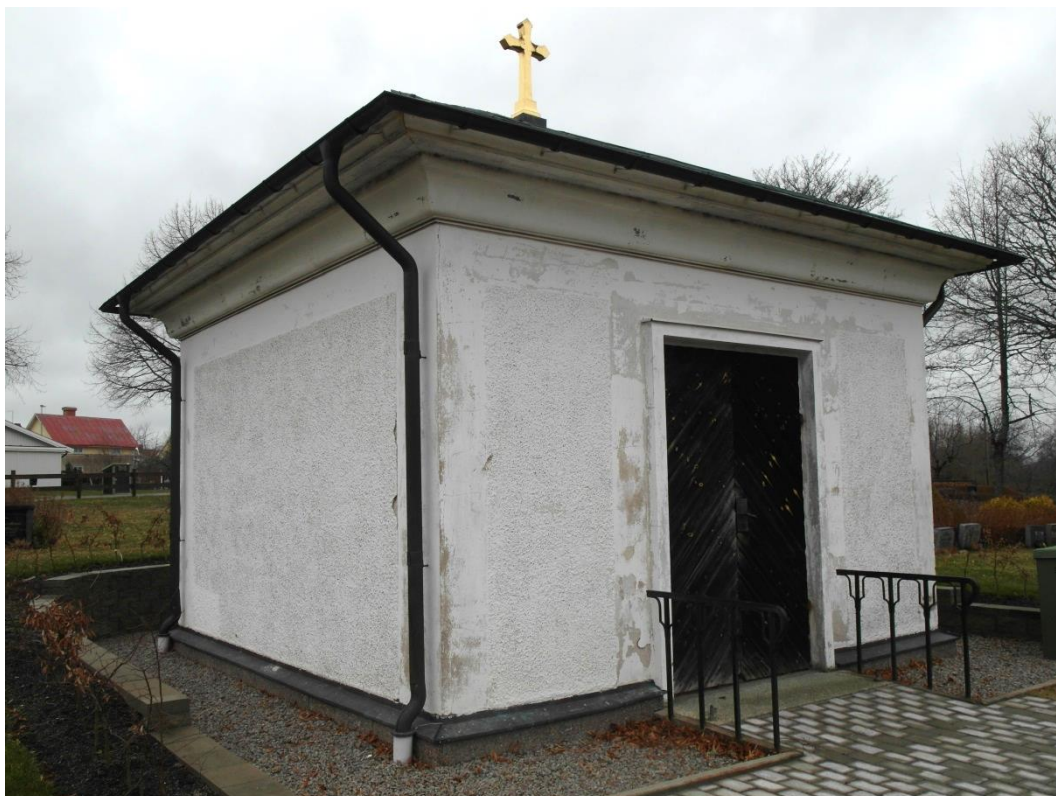
Färgsläpp, skador i putsen och felaktiga lagningar. Bl a takfot och dörr var i behov av målning.

Gravkapellet från sydöst.

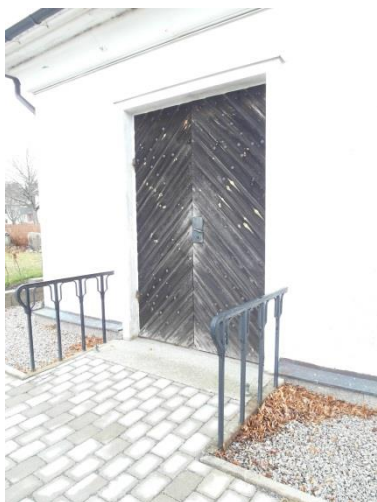
Dörr i öster.

Ca 22 kvm puts har knackats ner. Det rör sig om bom och tidigare cementlagningar. Nya lagningar gjordes med rent kalkbruk i tre utstockningar och ett spritpåslag. Partier med hydrauliskt kalkbruk, t ex kring dörren knackades inte ner. Icke omputsade delar vattrevs innan avfärgning. Fasaderna avfärgades med kulturkalk i en obruten vit kulör. Den plåtinklädda takfoten målades med obruten vit linoljefärg från Engwall & Claesson. Järnräcket vid dörren rostskyddsbehandlades och målades med Pansarol finish. Portarna ströks med opigmenterad dalbränd trätjära. Hänggrännorna justerades.

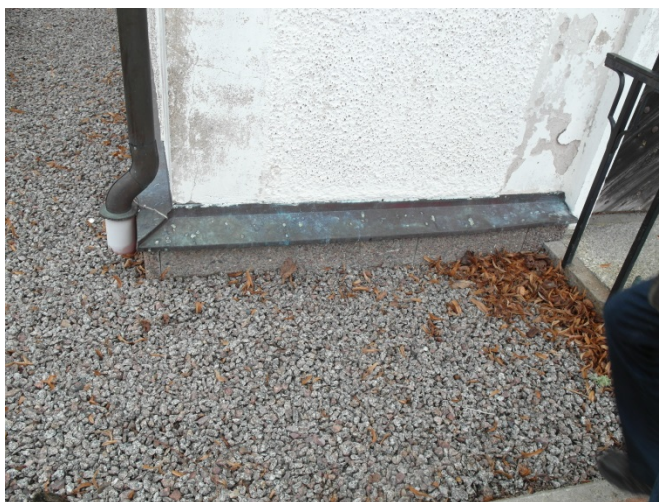
Färgsläpp på de slätputsade partierna i väster.

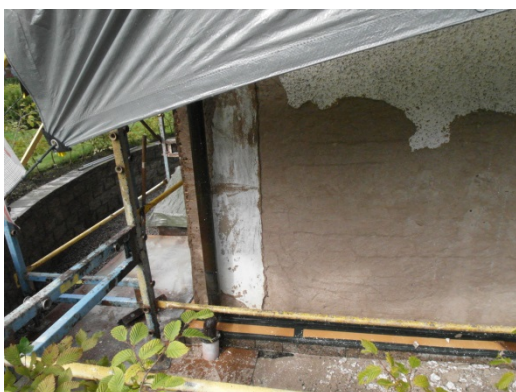
Spritputsens är nerknackad på södra fasaden.

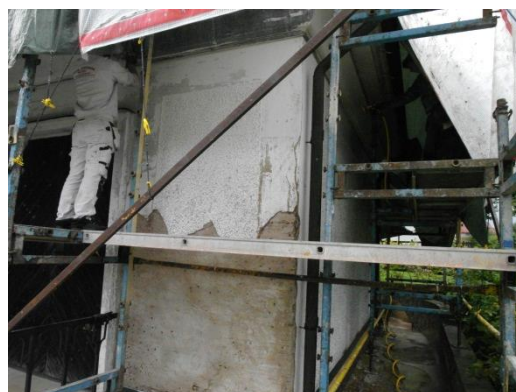
Takfotsinklädnanden av plåt renskrapas.

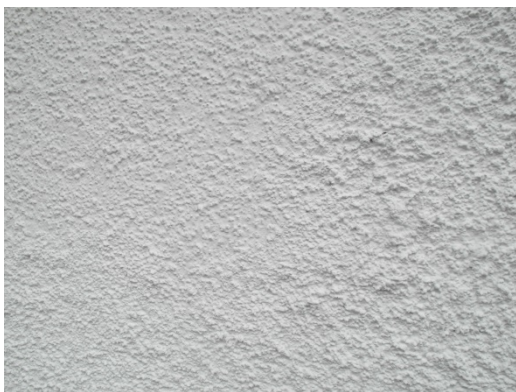
Nya spritputsens stämmer väl med befintlig.

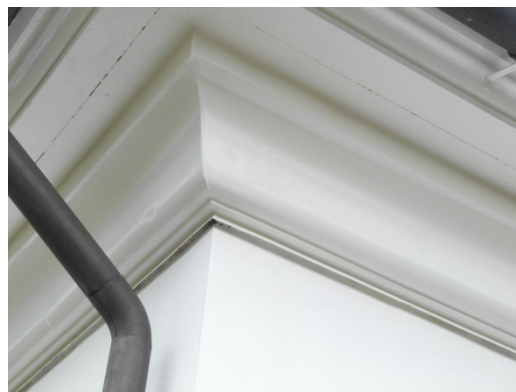
Takfotsinklädnaden har målats med linoljefärg.

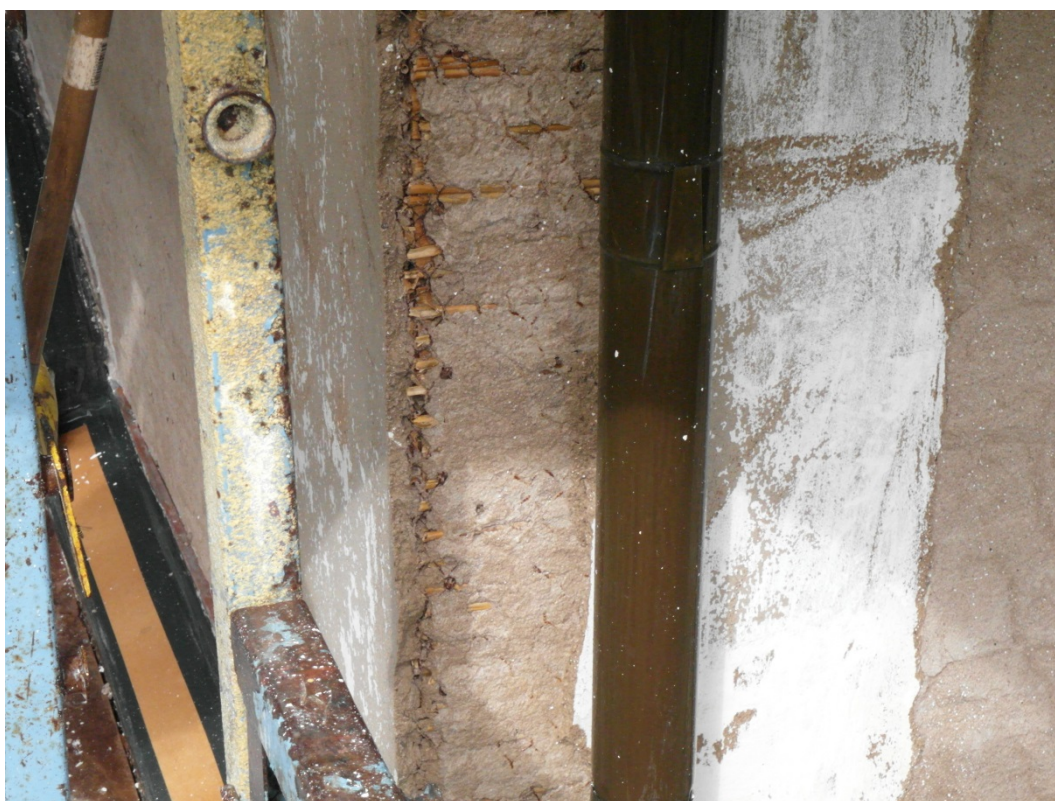
Gravkapellets puts sitter på en vassmatta med hönsnät. När det gäller fasadkulören har det inte hittats spår av någon annan kulör än den vita. Mot bakgrund av fotografiet ovan från 1911 kan befintlig puts vara från t ex 1950-talets ombyggnad/restaurering. Inklädnaden av den profilerade takfoten är gjord med galvplåt. Sockeln är klädd med en typ av platta med frilagd sten. Både plåt och plattor är troligen från tidigare renovering. Kan de t ex dölja skador?

Vassmatta med nät som putsunderlag.
