# KRISTBERGS KYRKA

## UTVÄNDIGA ARBETEN PÅ TORNET

KRISTBERGS KYRKA  
KRISTBERGS SOCKEN  
MOTALA KOMMUN  
ÖSTERGÖTLANDS LÄN

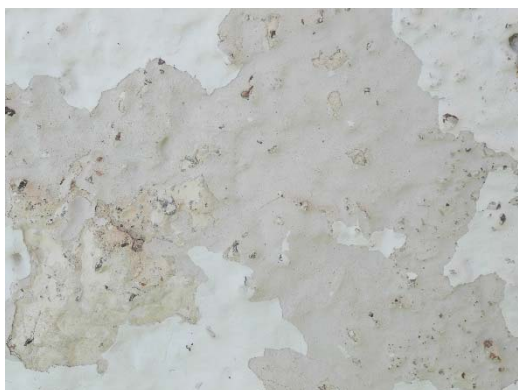
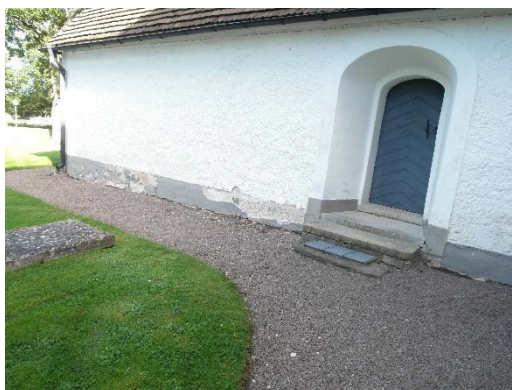
*Putsskadorna på tornet var delvis putsbortfall och delvis färgsläpp. På sockeln, bilden visar sakristians västra fasad, rörde det sig om större putsbortfall.*

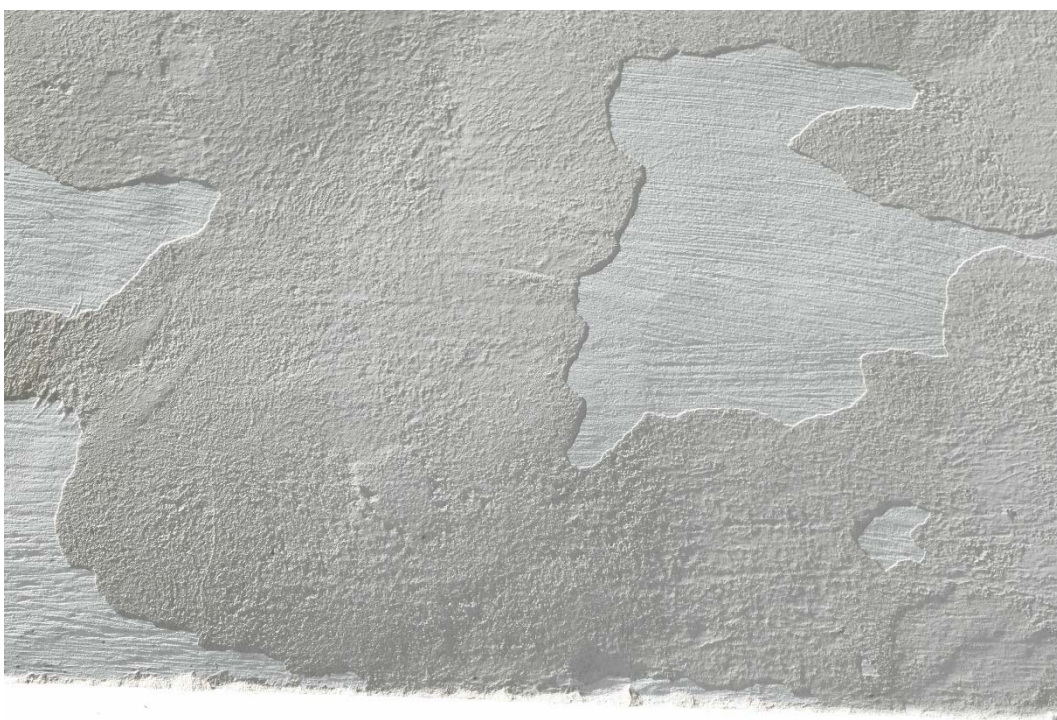
*Av bilden framgår det hur färgen skiktade sig på en del partier, här på en slätputsad del.*

Tornet och kyrkans västfasader rengjordes. Äldre färglager hade en tendens att skikta sig. Putslagningar gjordes med naturligt hydrauliskt kalkbruk – Saint-Astier kalkbruk NHL 3,5 och 2. På tornet var det enbart enstaka direkta putslagningar. Fasaderna avfärgades två gånger, lagningarna tre gånger, med hydraulisk kalkfärg, Målarkalk kulör KKH 22 110, en svagt bruten vit kulör. Det finns dragjärn på tornfasaden och det beslutades att måla dem svarta liksom tidigare.

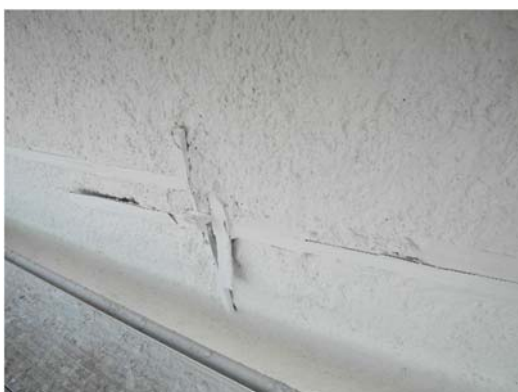
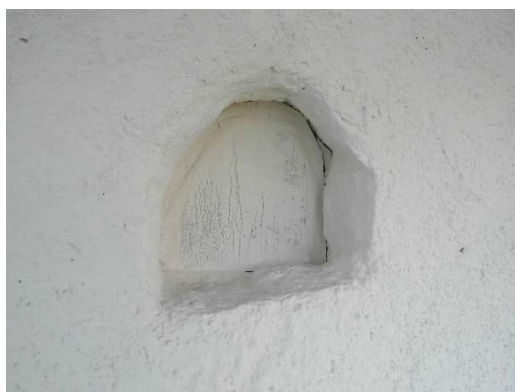
*Intäckning av dragjärn och fönsterglugg i tornet.*

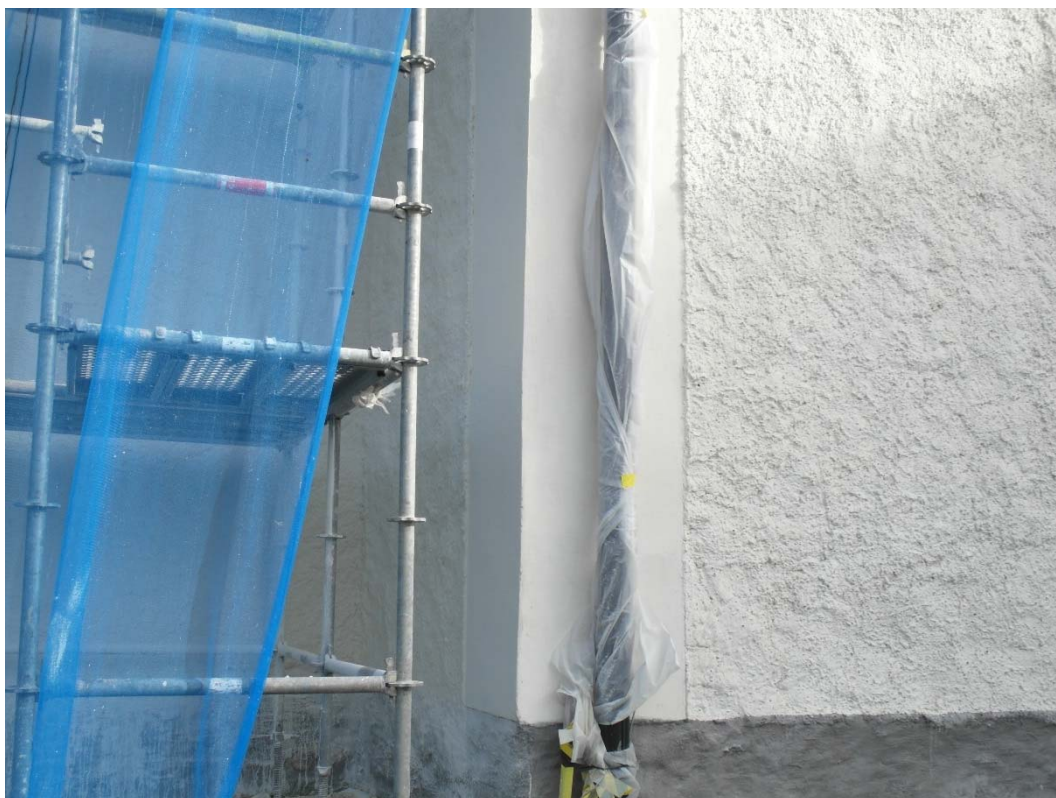
*Fotografiet visar kyrkans sydvästra hörn. Hela tornet samt kyrkans västfasad fram till sydvästra respektive nordvästra hörnet avfärgades.*

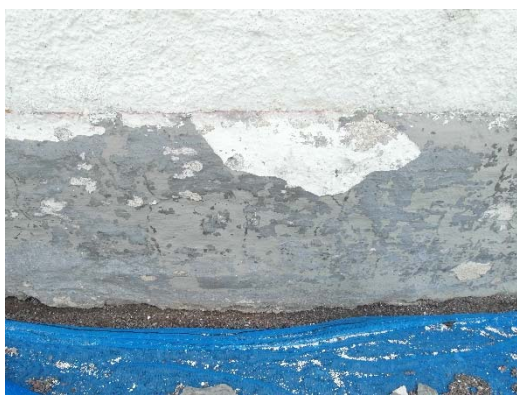
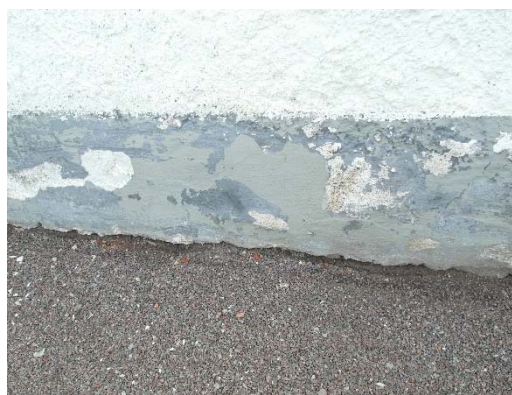
*Två lager grå färg. Den grå kulören med inslag av grönt ligger överst.*

Sockeln putslagades på tornet, långhusets norra sida och sakristians västra sida. För att få en bra övergång mellan den nya avfärgningen och de delar av sockeln som inte skulle åtgärdas, avfärgade man även sakristians norra fasad och lämnade en skarv i anslutning till stupröret i nordöstra hörnet. Enligt handlingarna till 1990-talets renovering skulle socklarna avfärgas med KC-färg, men nu visade analysen att färgen inte är kalk- eller cementhaltig. Det finns ett par olika grå färgskikt på varandra på delar av sockeln, så den kan möjligen ha målats om senare än 1990-talet. Det verkade inte heller vara riktigt samma grå ton på sockeln runt hela kyrkan. Entreprenören gjorde bedömningen att det inte skulle fungera med en silikatfärg utan i stället valdes en silikonhartsfärg från Weber, kulör 5502-Y.

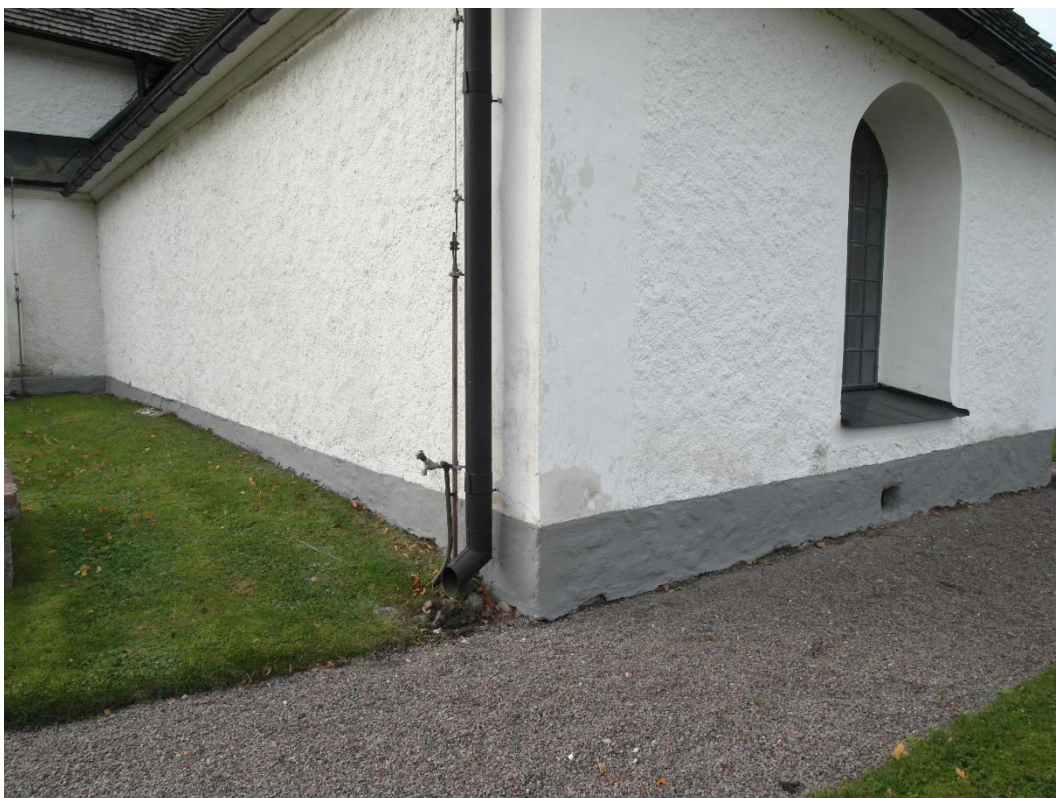
*En gräns för avfärgning av sockeln drogs i anslutning till stupröret på sakristians östra sida. Eventuella färgskillnader med resterande delar av kyrkans norra sida, där sockeln inte har avfärgats, märks inte. När det gäller sakristian var det enbart sockeln som ingick i entreprenaden och inte fasaden.*

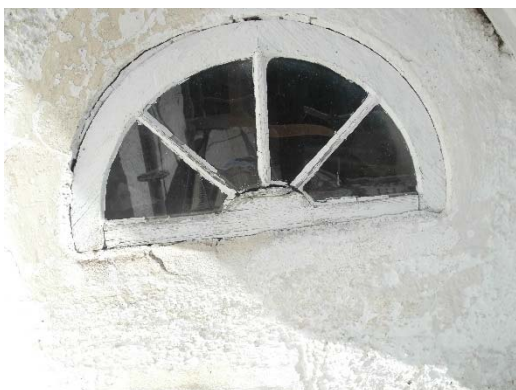
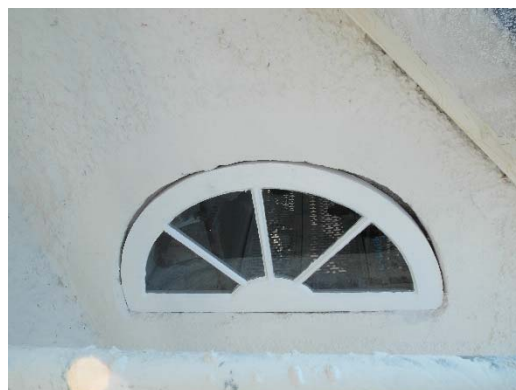
*Lunettfönster söder om tornet, på kyrkans västgavel, före och efter renovering, innan man har tätat med murbruk.*

På kyrkans västfasad finns två högt sittande lunettfönster. Norra fasadens fönster är ett blindfönster. På södra fasadens "riktiga" fönster har man bytt spröjs och bottenstycke och kittat samt målat fönstret med linoljefärg. Fönstret är något mindre än fönsteröppningen och för att minska risken för att det ska komma in vatten bakom fönstret tätades det med murbruk.

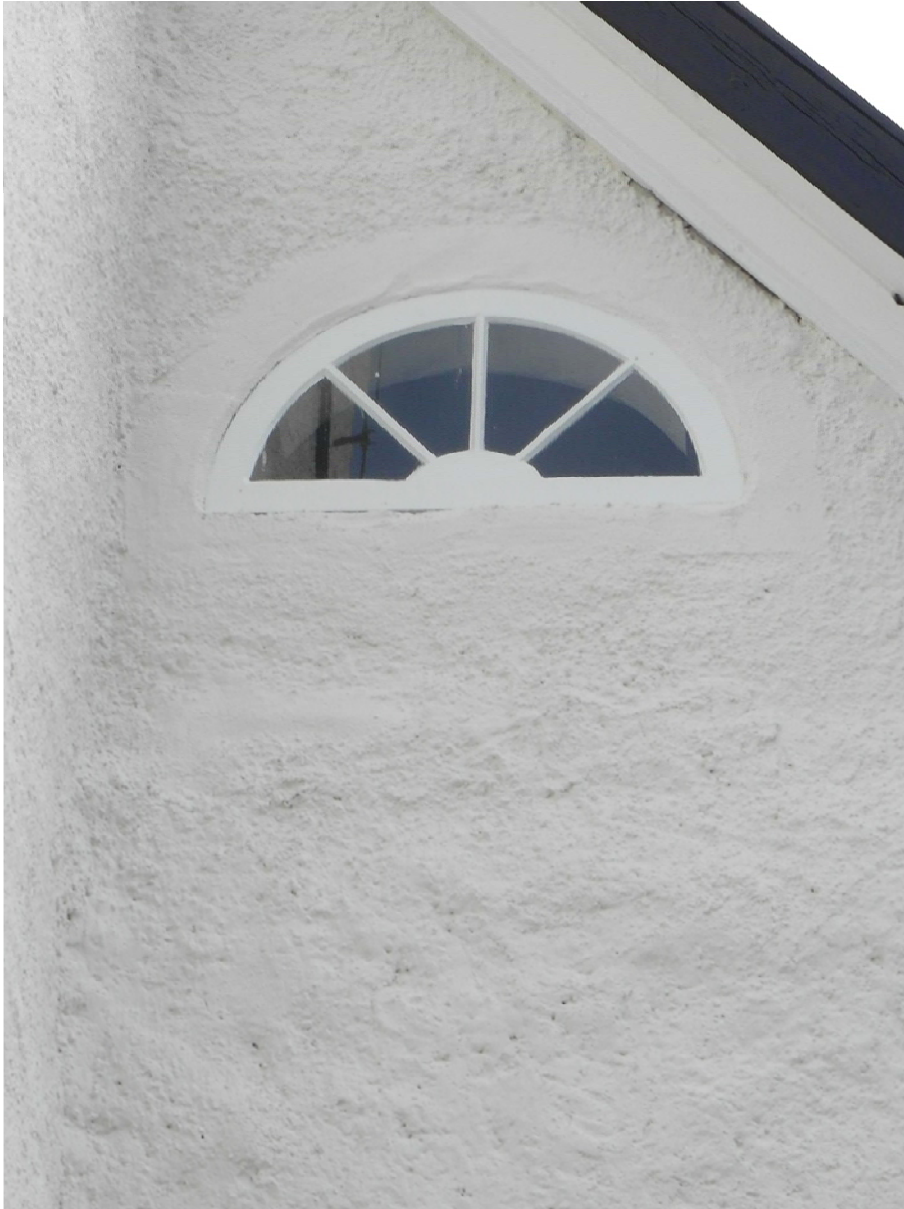
*Lunettfönster söder om tornet. Bottenstycke och spröjsar har bytts ut. Springan runt fönstret har fyllts ut med murbruk. Av fotografiet framgår det även att befintlig puts på sina ställen sitter i tjocka påslag.*

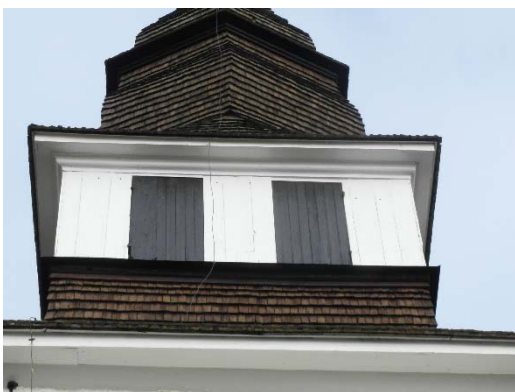
*Lanterninen efter ommålning.*

Lanterninen, tornluckor, fönsterbågar och dörren i västportalen har målats med linoljefärg från Engwall o. Claesson. Lanternin och fönstersnickerier är målade i kulör NCS 0500, ljudluckorna i svart NCS 8000N och dörren i NCS 7005-R90B. Dragjärnen är blymönjade och målade med svart linoljefärg. Inga förändringar gjordes från den befintliga färgsättningen.

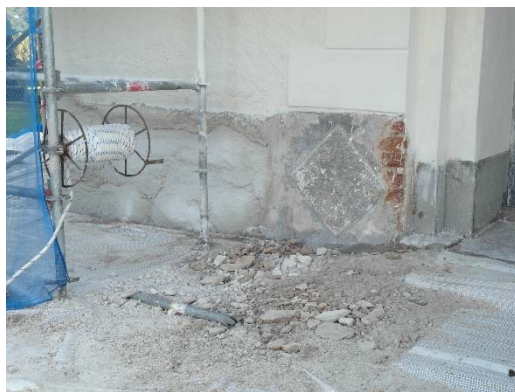
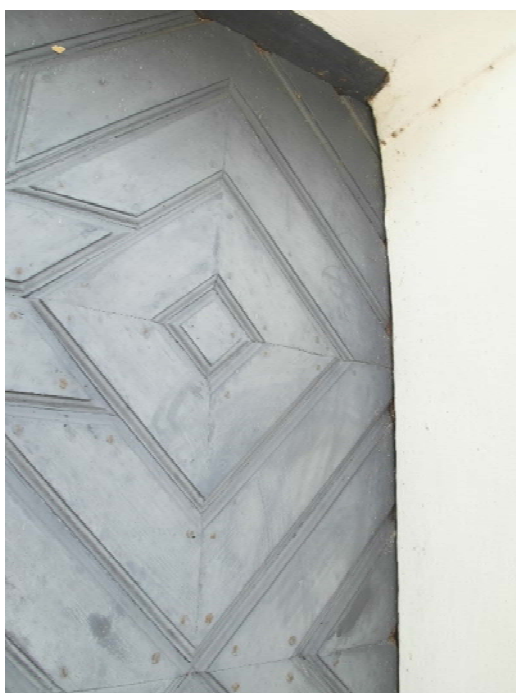
*Dörrens färg var starkt blekt.*

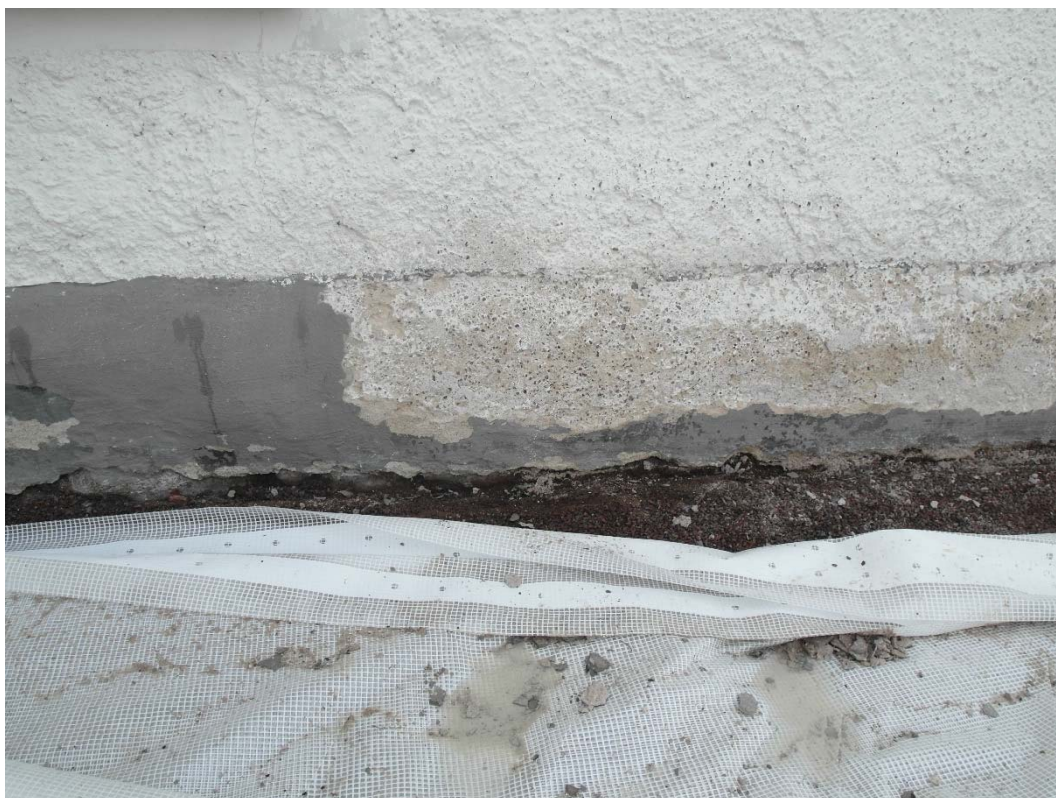
I anslutning till putsskadorna på sockeln kunde man se att det under en period inte funnits någon markerad sockel, utan spritputs och avfärgning har varit samma som på fasaden. Sedan har en "sockel" slammats och målats grå.

*Den befintliga markerade och slammade sockeln har ersatt ett tidigare utförande där fasadputsen gått ända ner till marknivå och avfärgats som fasaden i övrigt.*
