ANTIKNVARISK MEDVERKAN

LJUNGS KYRKOGRD

REPARATION AV KYRKOGRDSMUR

LJUNGS KYRKOGRD
LJUNGS SOCKEN
LINKÖPINGS KOMMUN
ÖSTERGÖTLANDS LÄN

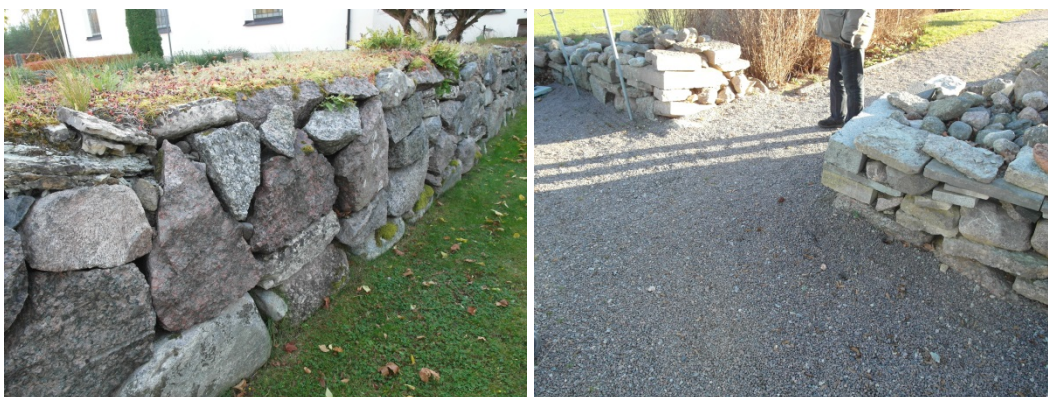
T v: del av den västra muren, norr om kyrkan. T h: öppning i nordöst mellan den äldre kyrkogården och delen från 1990-talet. Stenläggningen i murändarna verkar mycket tillfällig. Det här partiet ingick inte i de aktuella arbetena.

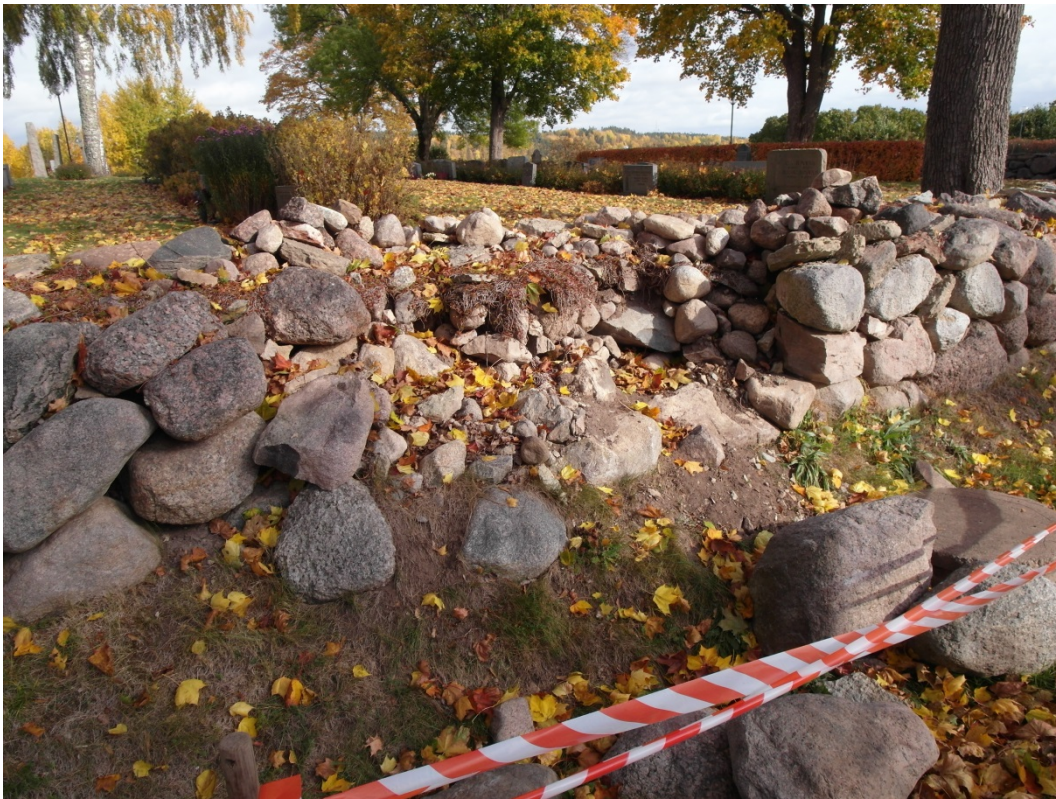
Delar av muren hade rasat och andra partier hade smärre skador.

Den mest omfattande murskadan i södra muren.

Yttermanteln i de skadade delarna har plockats ner och fyllningen av sten och jord har grävts ut. Stenen i yttermanteln har lagts tillbaka och fyllningsstenen har kompletterats med grovt singel. De största skadorna var i södra och västra muren. I yttermanteln fanns enstaka kalkstenar och i de fall de var mycket vittrade ersattes de med annan sten. När det gäller kalkstenspartierna vid grindarna plockades även de ner, fyllningen kompletterades med grovt singel och kalkstenen plockades tillbaka. Dessa partier har även fortsättningsvis en annan karaktär än övriga murar. Kompletteringssten har hämtats lokalt.

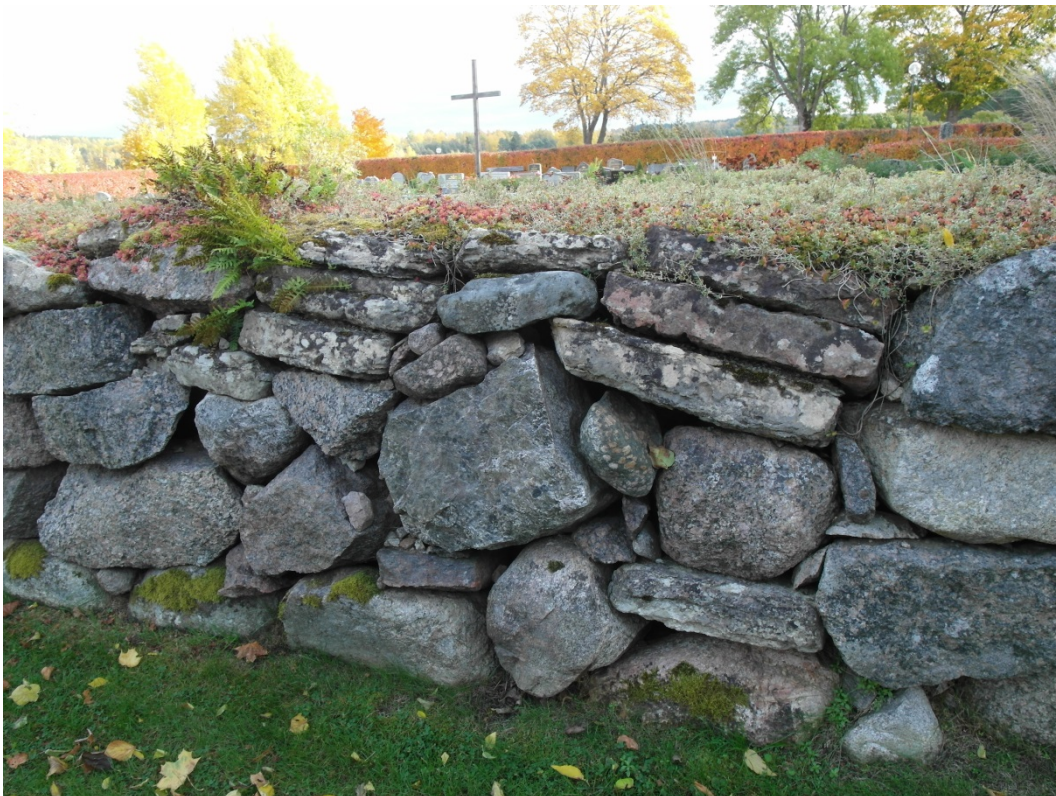
Västra kyrkogårdsmuren. I murarna ligger en del kalkstenar.

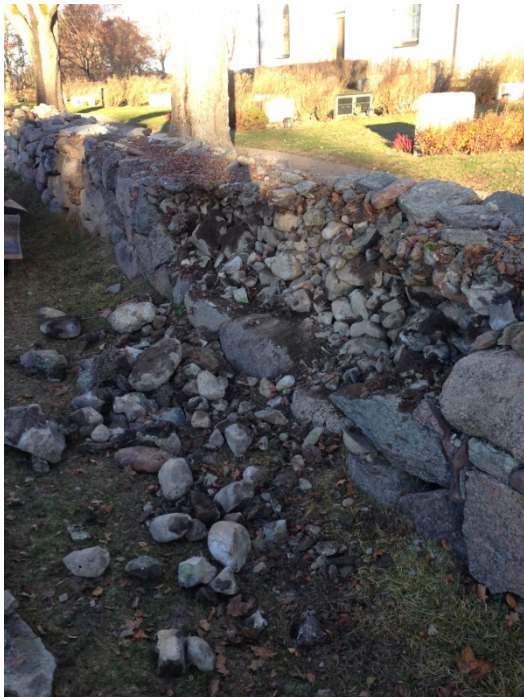
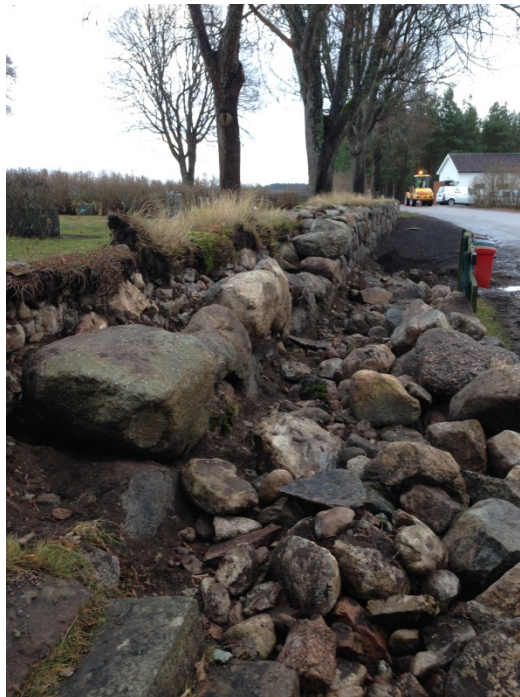
T v: den södra murens konstruktion. T h: delar av muren har plockats ned. Foto Kent Norrman.

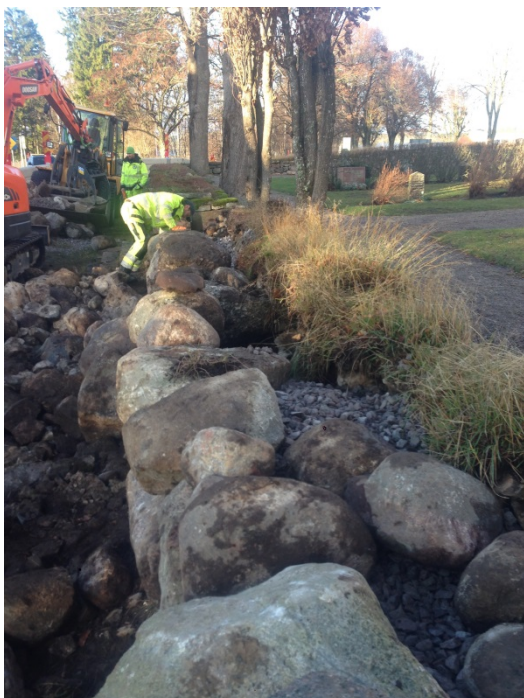
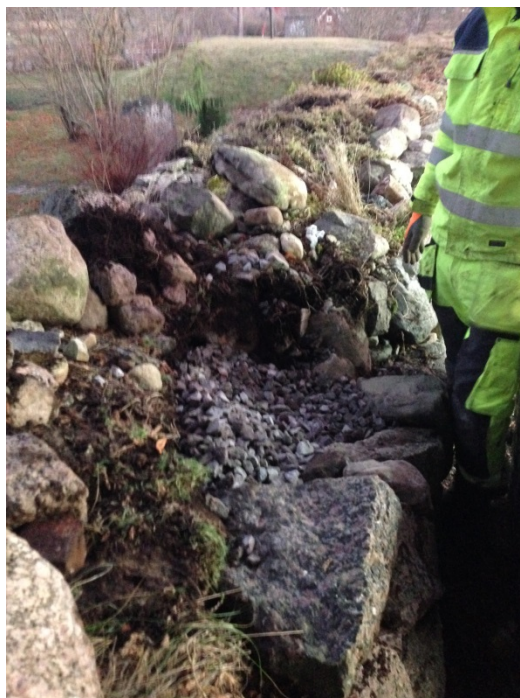
Fyllningen kompletterades med grovt singel. Södra respektive västra muren. På västra murens norra del gjordes lagningar på kyrkogårdssidan. Foto Kent Norrman.

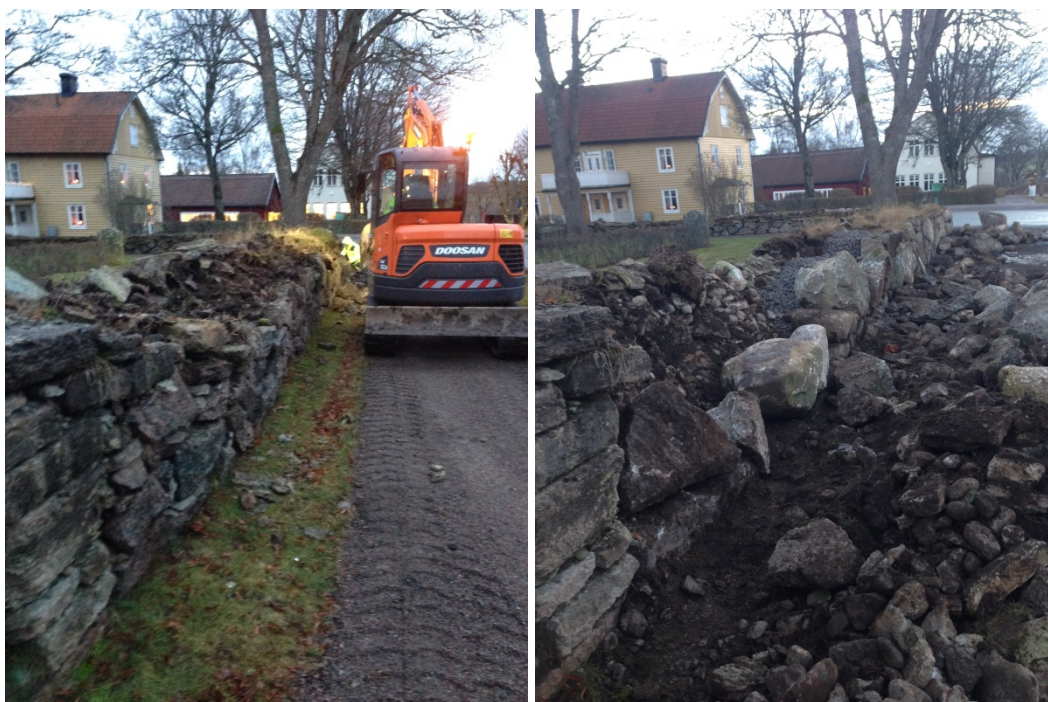
Arbete på västra murens södra del. Foto Kent Norrman.

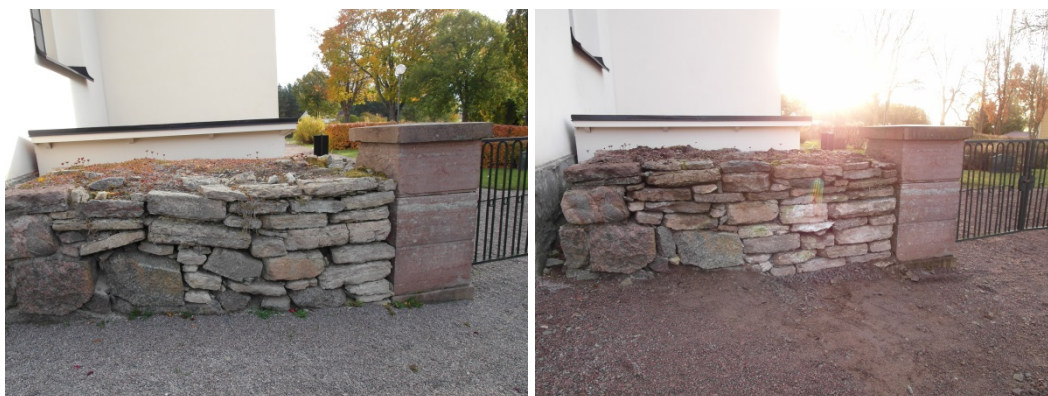
Mur vid sydvästra grinden före och efter renovering.

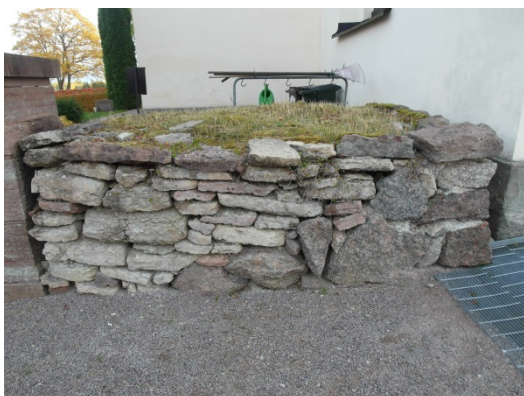
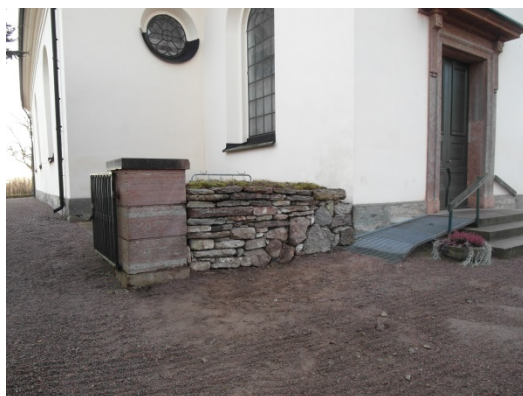
Mur vid nordvästra grinden före och efter renovering.

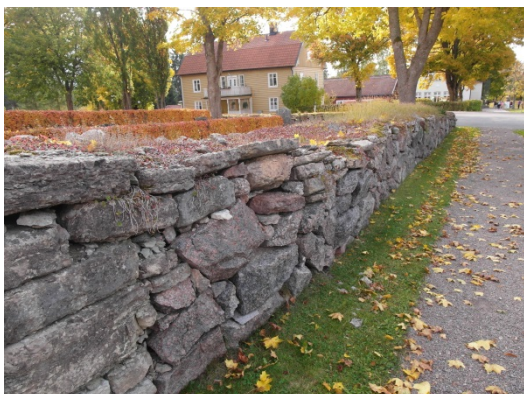
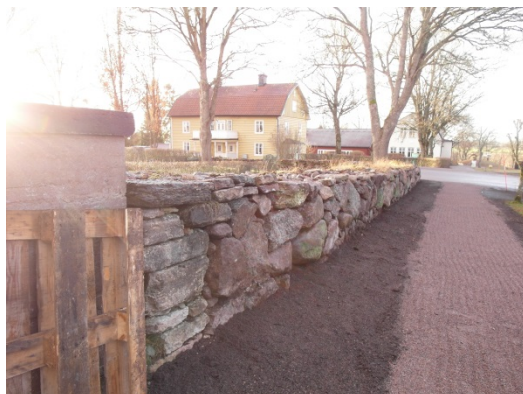
Västra murens södra del före och efter renovering.

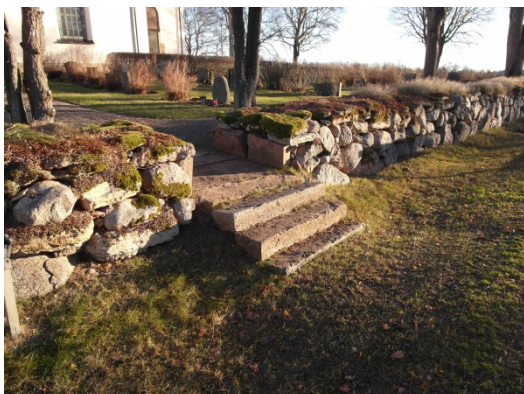
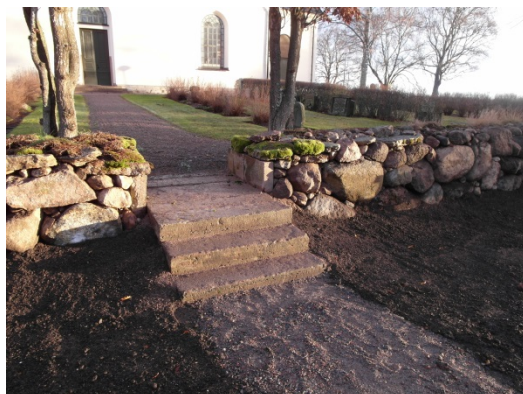
Trappan i södra muren före och efter justering. Trappan hade satt sig och ett av stegen sjunkit inåt.

I söder finns en muröppning med en trappa av kalksten. Trappan har justerats.

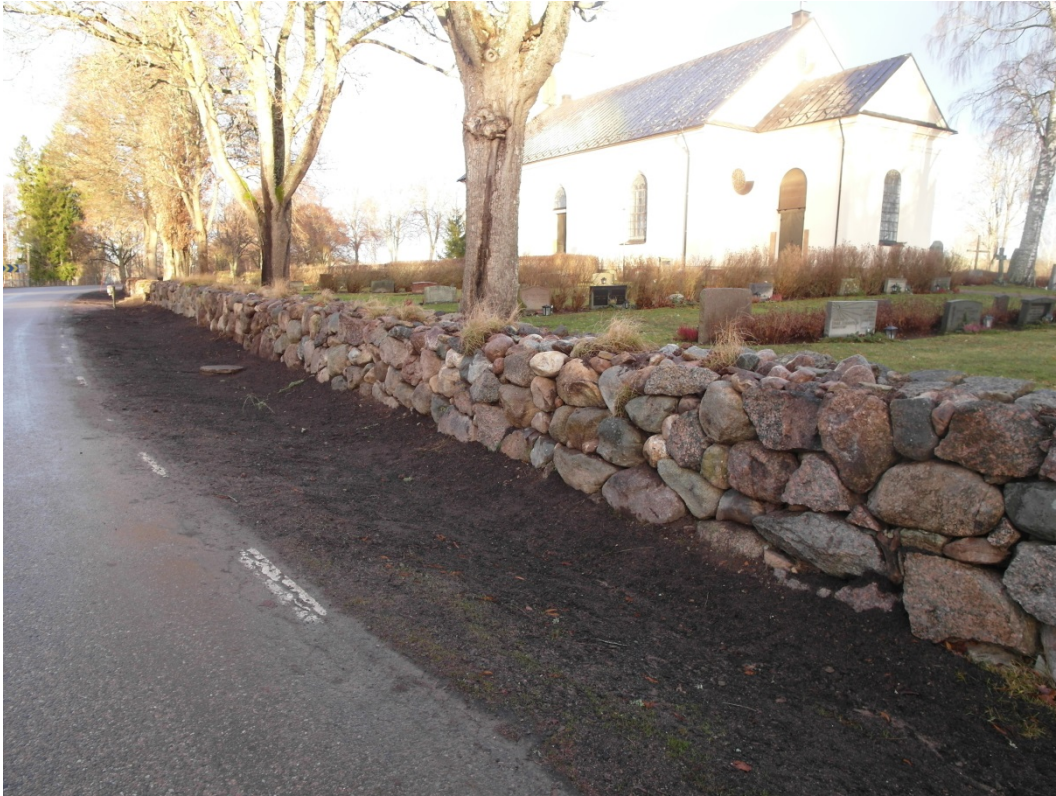
Södra muren efter renovering.
