# SKEPPSÅS KYRKA

## INVÄNDIG OMMÅLNING

SKEPPSÅS KYRKA  
SKEPPSÅS SOCKEN  
MJÖLBY KOMMUN  
ÖSTERGÖTLANDS LÄN

RAPPORT 2015:212

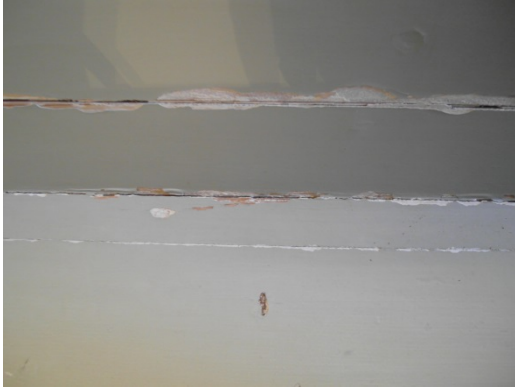
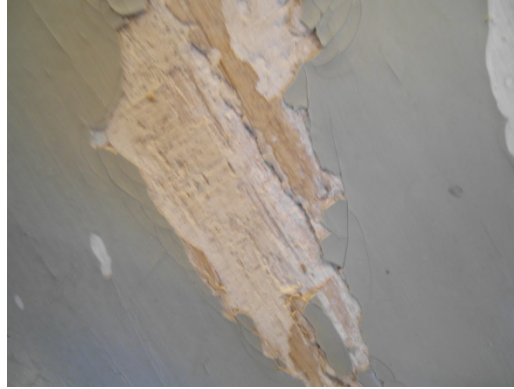
Behov av ommålning av framför allt bänkinredningen.

*Skador i bänkarnas målningskikt.*

Bänkar och läktarpelare har målats om i befintlig färgsättning. Det innebär en ljusare kulör på bänksits och bänkrygg, samt mörkare bänkgavlar. Även dörren mellan koret och sakristian har målats om och en dörr inne i sakristian har bättringsmålats. Som tillkommande arbete målades överliggaren och nedre listen på läktarbarriären, även de i befintlig kulör. Samtlig målning utfördes med linoljefärg Lasol från Engwall & Claesson.

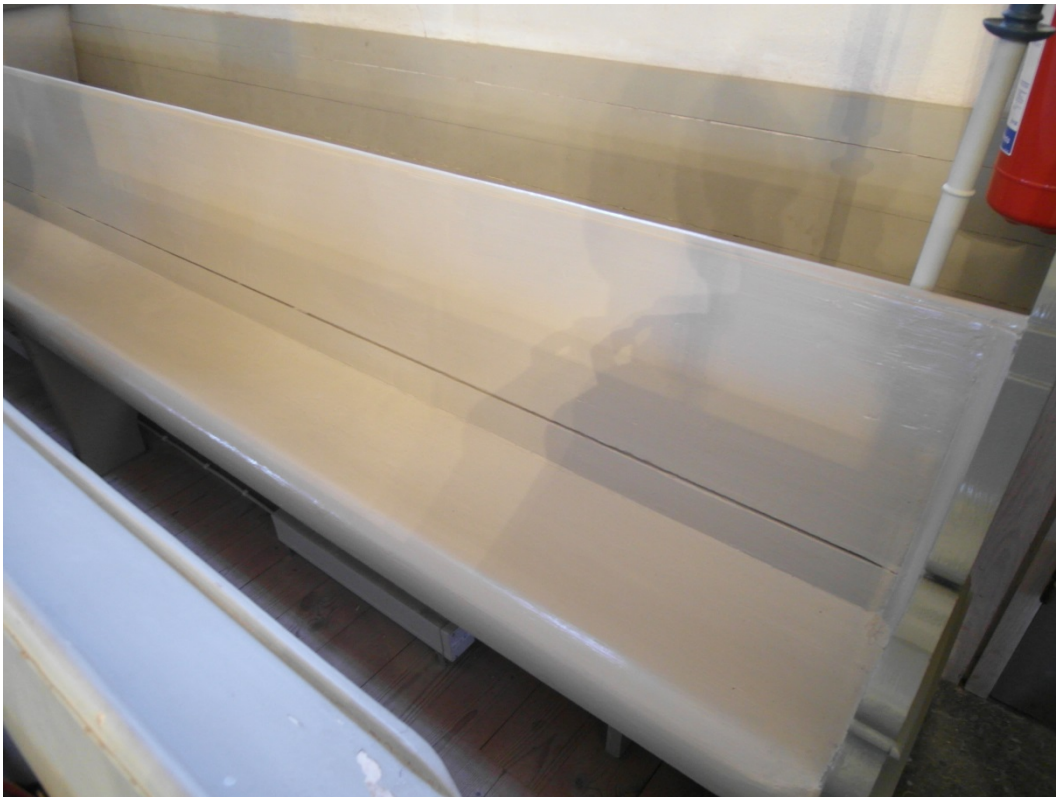
Efter provmålning av en bänk beslutades en lägre nivå när det gällde färgborttagning än för provbänken. Kulturhistoriskt sett är det viktigt att bevara så mycket som möjligt av tidigare målningskikt och entreprenören bedömde att underlaget till stor del var i gott skick.

*Provmålad bänk.*

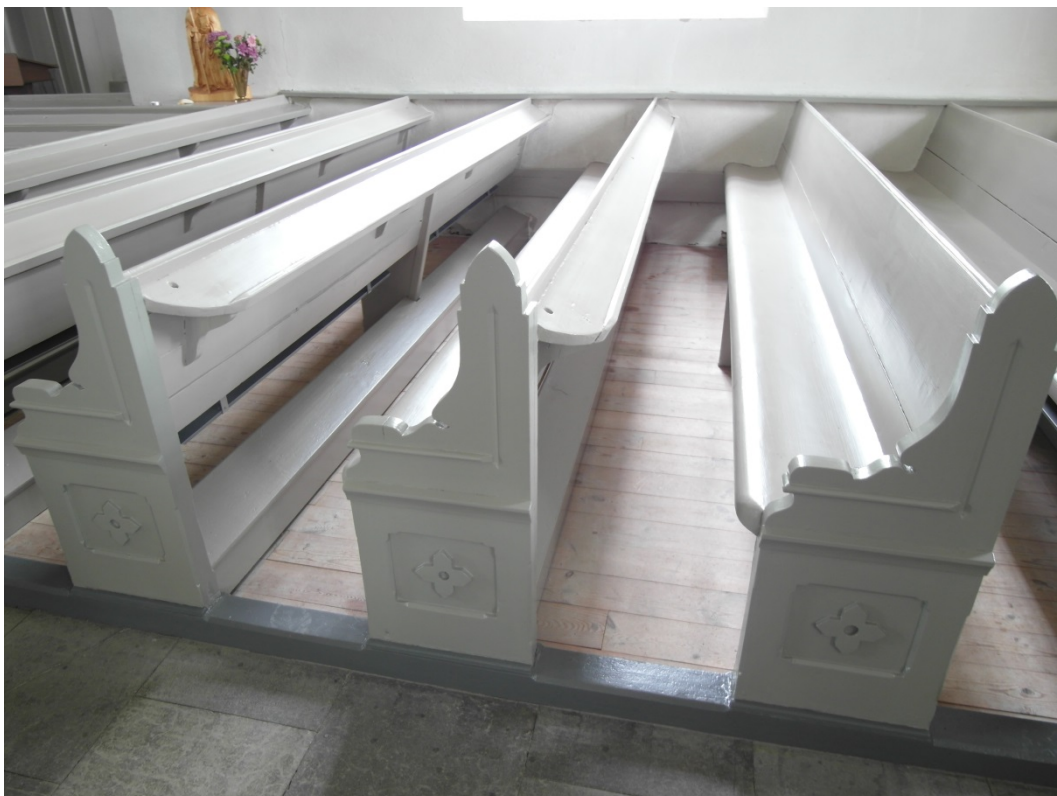
*Östra bänkevarteret i korsarmen.*

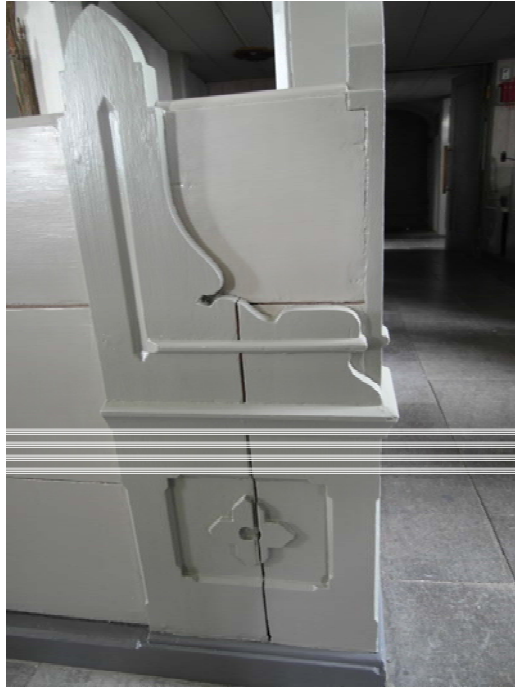
*Bänkgavel och inredning har olika färgsättning.*

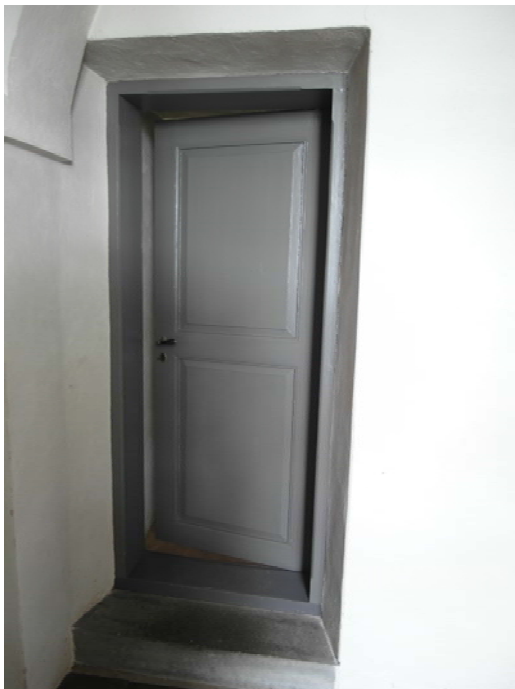
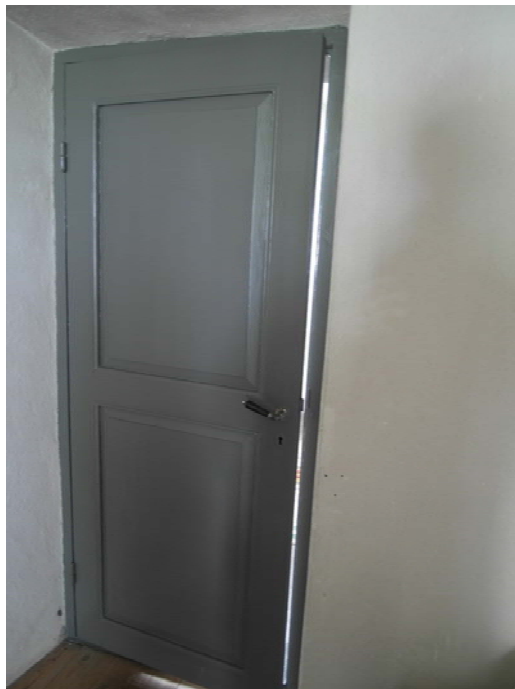
*Sakristiedörren från koret respektive inne från sakristian.*

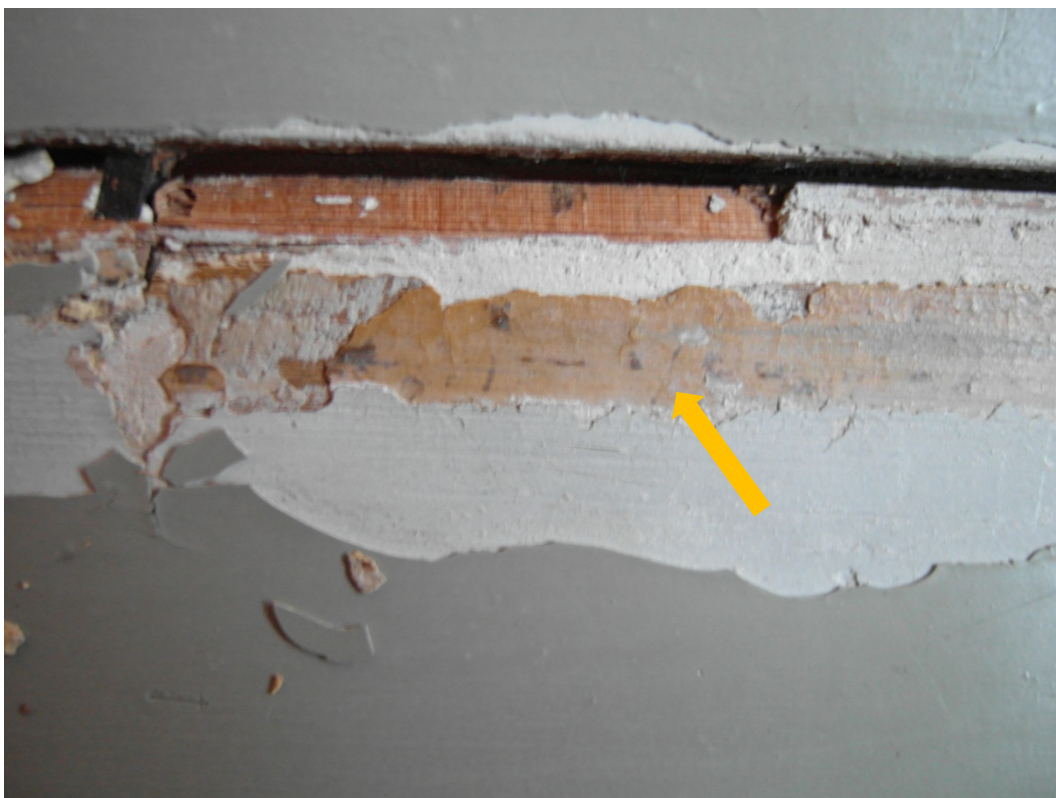
Det finns spår av den målade ekådring som gjordes 1925.

*Bänkarna visade spår av målade ekådring.*
