2015:204

ANTIKNVARISK MEDVERKAN

SUNDS KYRKOGRD

REPARATION AV KYRKOGRDSMUR

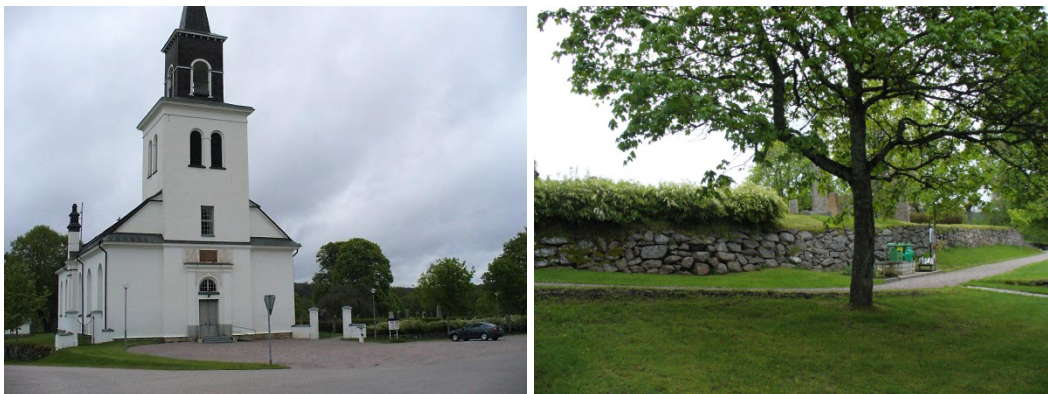
T v: Sunds kyrka från nordväst. T h: södra kyrkogårdsmuren från sydväst. Foto Östergötlands museum 2006.

Troligen är muren omlagd mitt på sydvästra sidan.

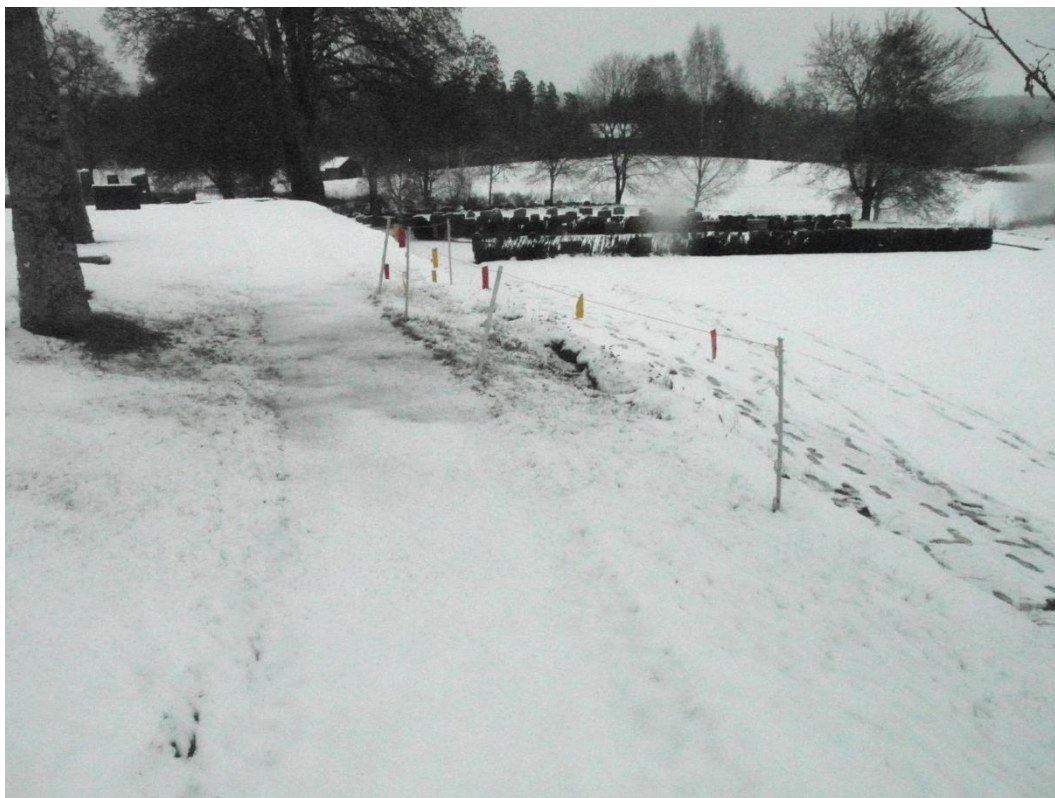
Ett parti av muren buktade ut och en grop hade bildats vid murkrönet. En bit av mursträckningen spärrades av.

En grop har bildats på murkrönet och området har spärrats av.

En mursträcka på ca 20 meter åtgärdades. Yttermanteln plockades ner och en del jord bakom muren schaktades bort, en fiberduk lades in som isolering mot jorden, singel fylldes på och yttermanteln plockades upp igen och skolades. Fiberduk lades på murkrönet och marken återställdes. Åtgärderna motsvarar den arbetsbeskrivning som lämnades in till länsstyrelsen i samband med tillståndsansökan. Reparationen berör en sträcka av ca 20 m på den södra kyrkogårdsmuren.

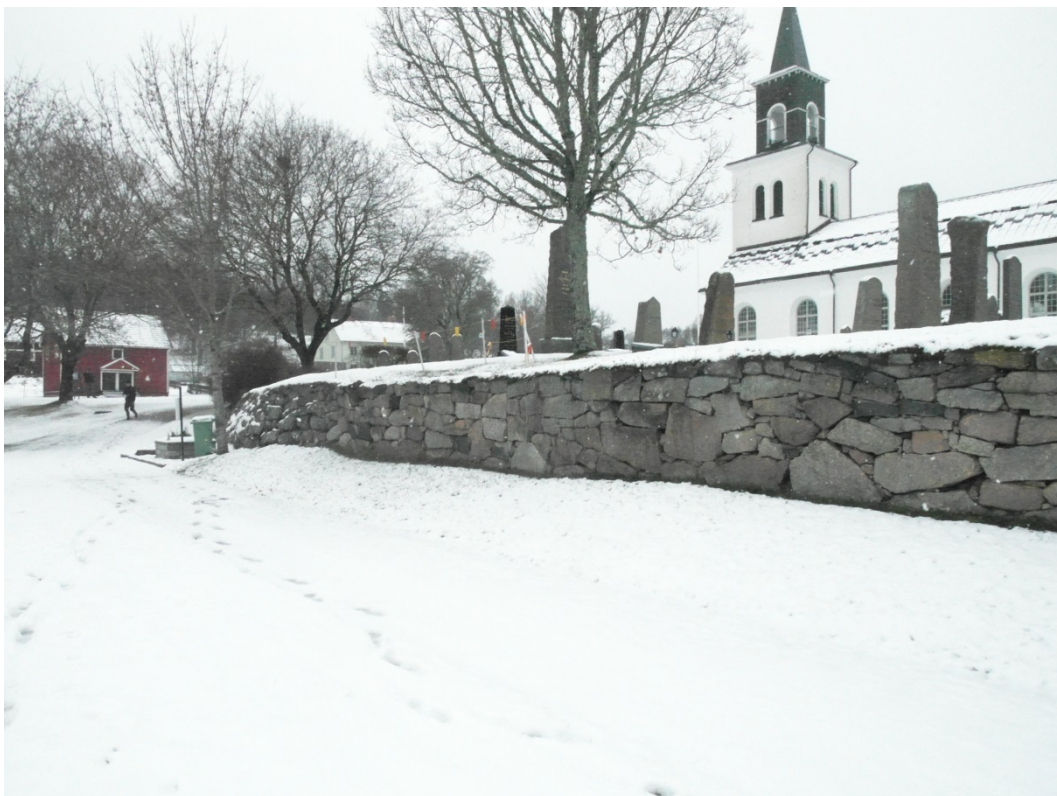
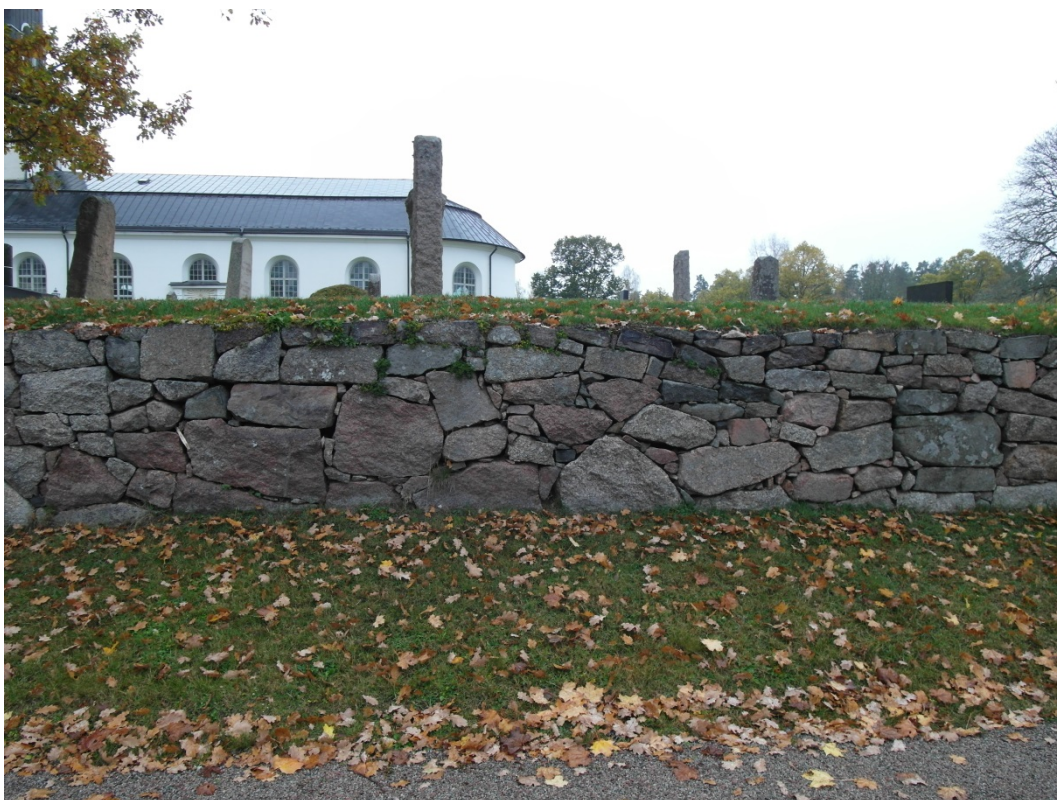
Fotografier före (ovan) och efter (nedan) omläggning. Stenarna ligger till största delen i samma läge och skolningen har kompletterats.

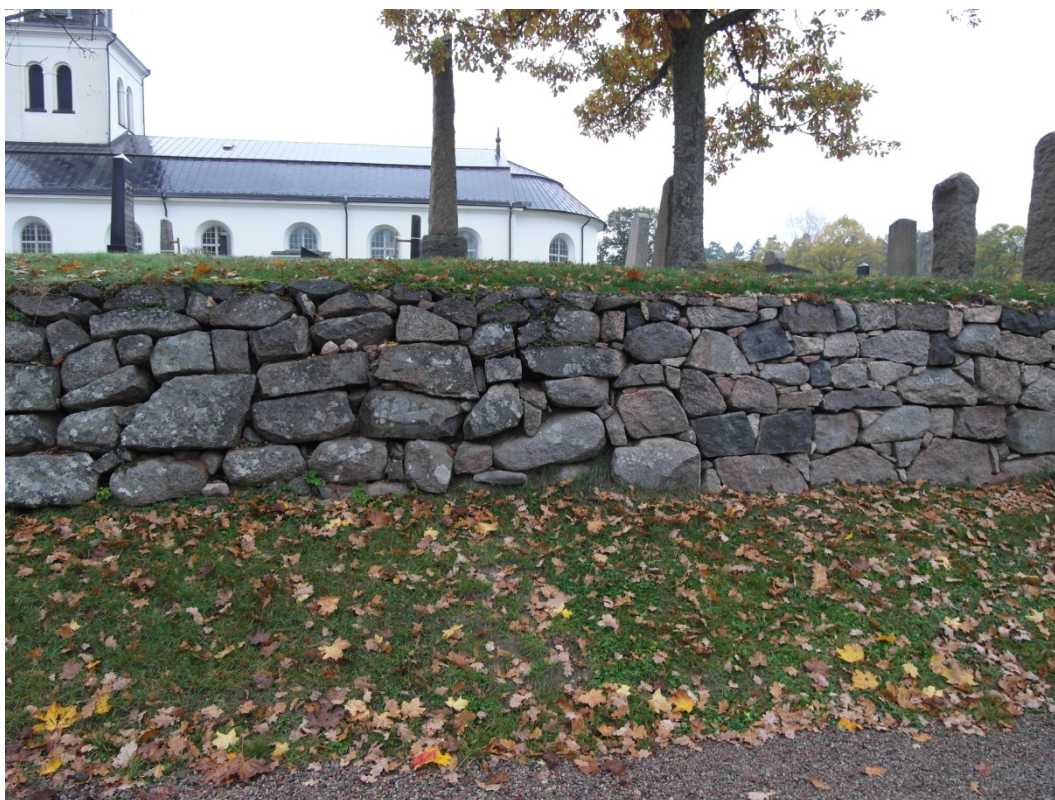
Västra delen av den åtgärdade sträckan verkade enligt entreprenören äldre och står väldigt ytligt. Det låg inga stenar under markytan, vilket det däremot gjorde i den östra delen.

Den västra delen av mursträckningen saknar stenar under markytan. Man ser även att de båda partierna är lagda på olika sätt. Antingen tyder det på att underhållet har skötts av två olika byar/rotar eller att muren har reparerats.
