2015:203

VIBY KYRKA

OMLÄGGNING AV SPÅNTAK

VIBY KYRKA
VIBY SOCKEN
MJÖLBY KOMMUN
ÖSTERGÖTLANDS LÄN

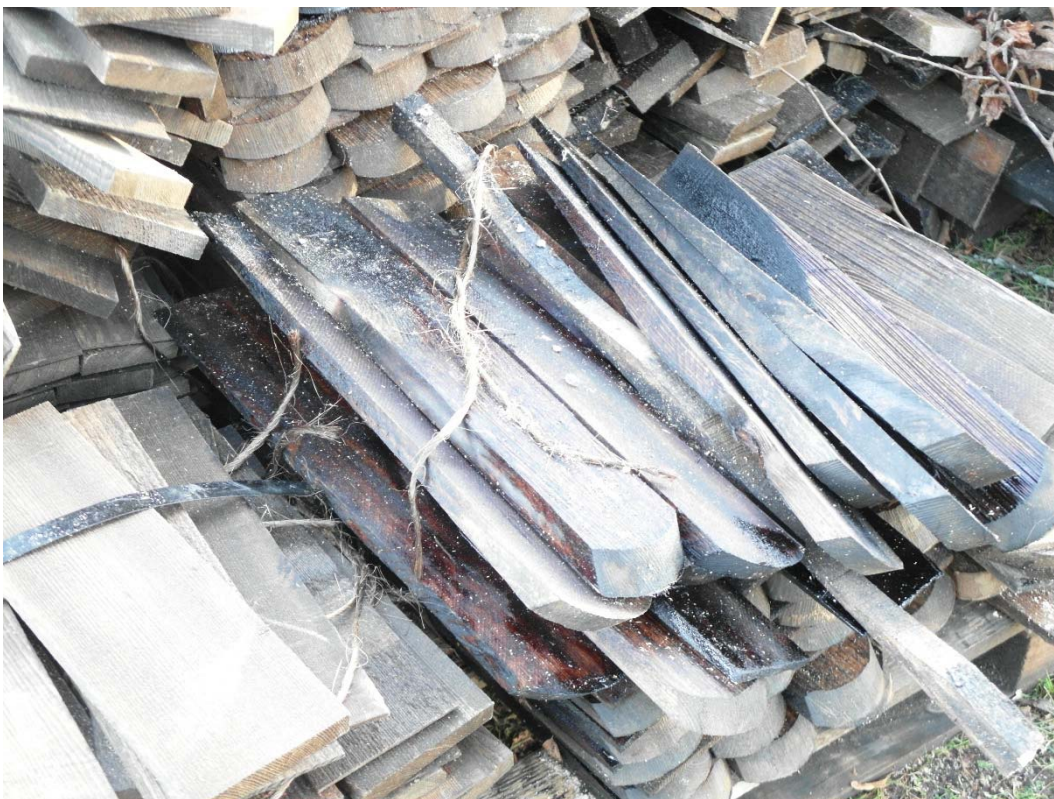
Spjälkade furuspån med avfasad framkant. En av de nedre spånraderna har uddformade spån.

Långhusets båda takfall och korets tak har täckts med spjälkade furuspån. I takfallets brytning ligger ett par lager med något konvexa spån, för att undvika framtida brott på helt flata spån. Skadade delar av taktrönan har ersatts med nytt furuvirke. Skadade takfotsbrädor har bytts liksom en profilerad del av takfoten på norra sidans västfasad. Nya åskledarfästen har monterats.

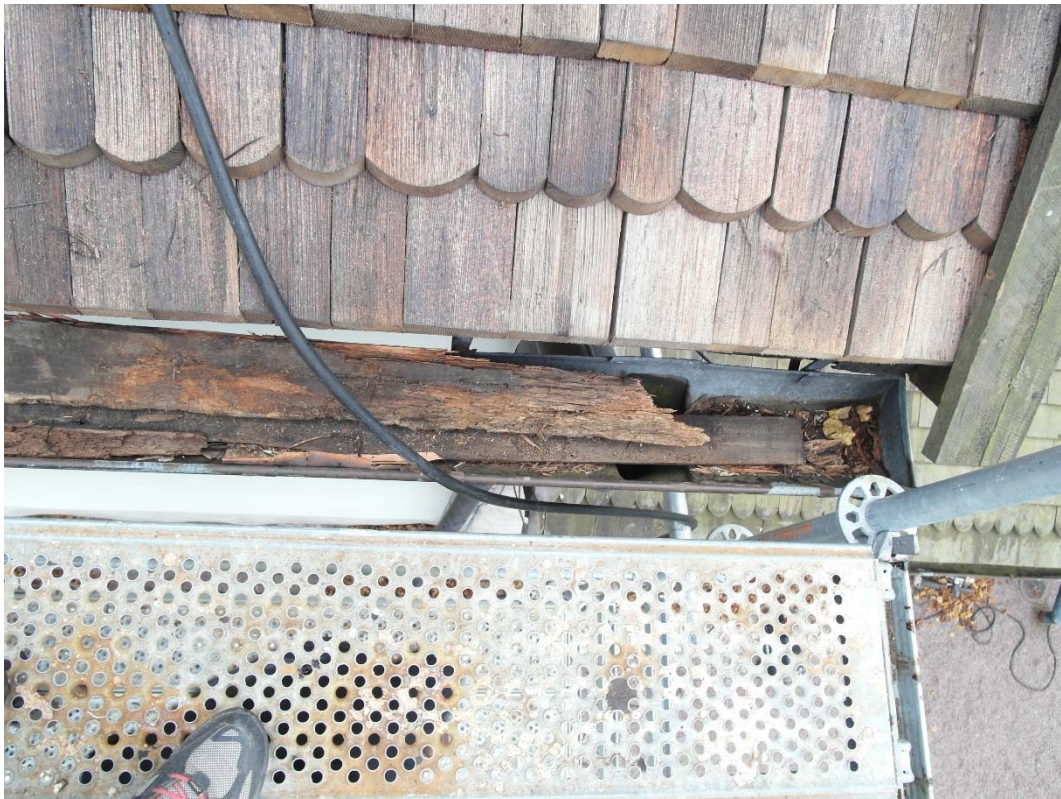
Trasig takfotsbräda som ligger i hängrännan på takets norra sida. Nytt spån är lagt.

Utbyta takfotsbrädor skulle enligt ansökan målas med oljefärg. Det visade sig att takfotsbrädorna var tjärade, varför även nya brädor tjärades. Vindskivor och nockbrädor har inte behövt bytas ut.

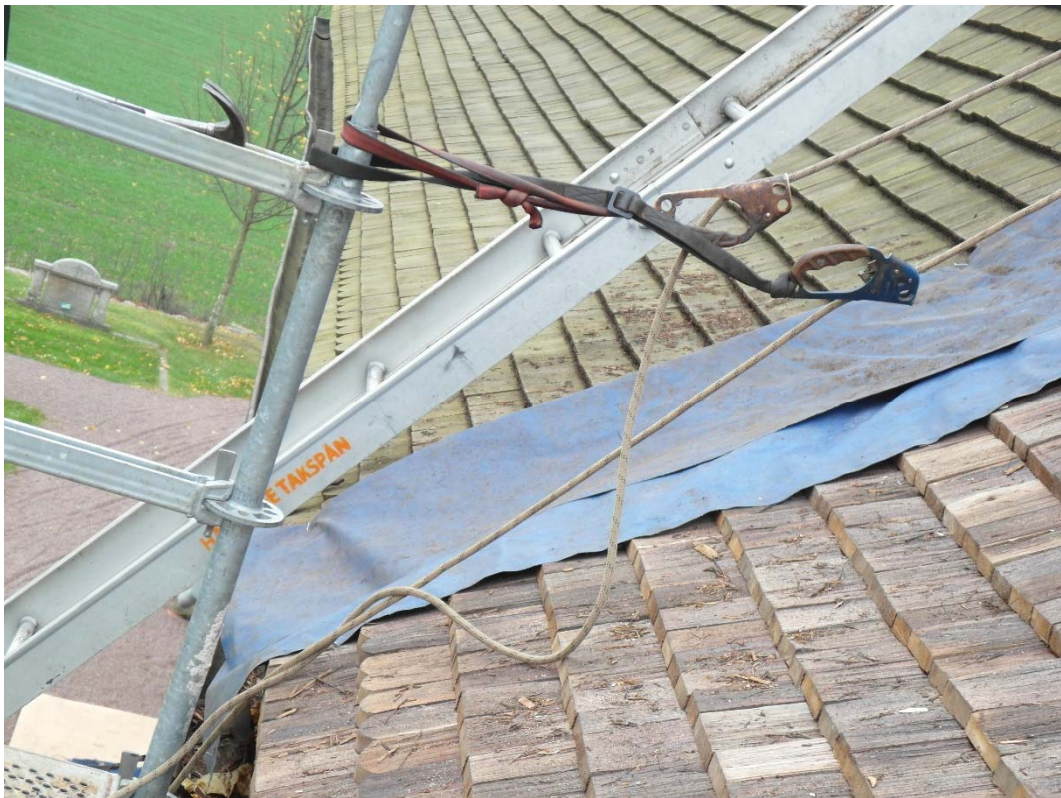
Möte mellan nylagt spån och äldre spån.

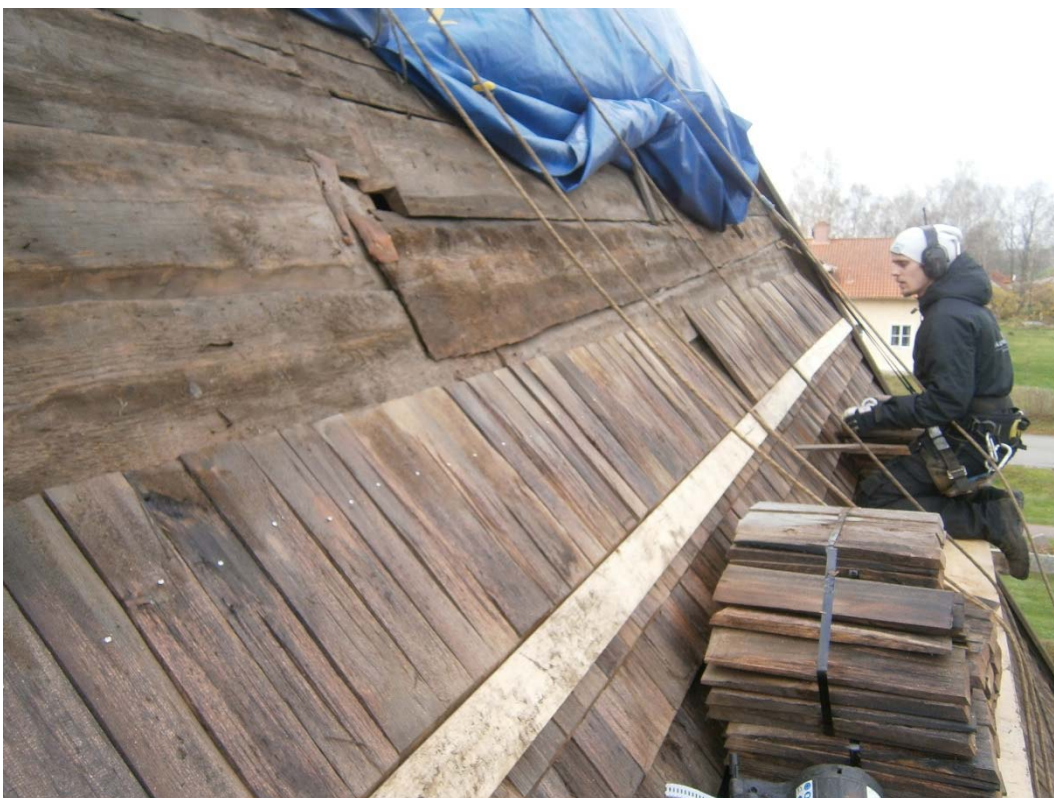
Läggning av takspån på norra sidan. Foto Hälsinge Takspån.

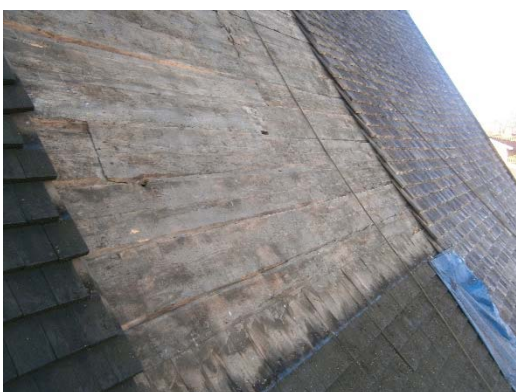
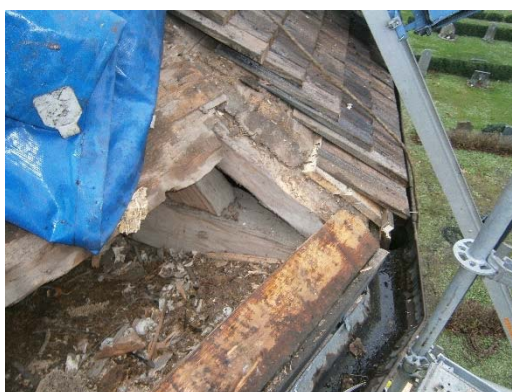
T v: Yta rensad från gamla spån. T h: Parti av kortaket, där panel ska ersättas. Foto Hälsinge Takspån.

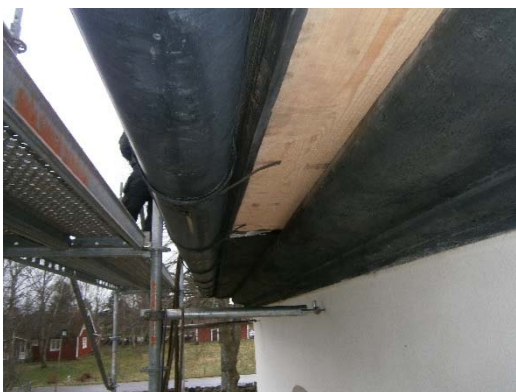
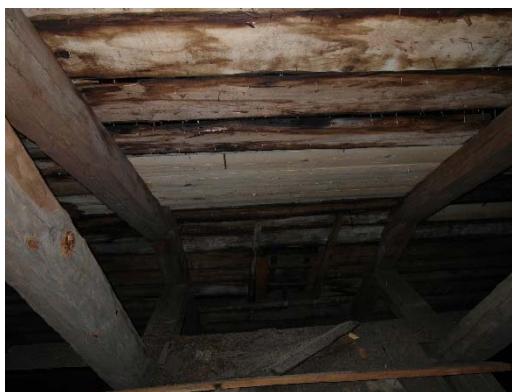
Utbytt del av takfoten. Foto Hälsinge Takspån. Utbytt del av taktron.

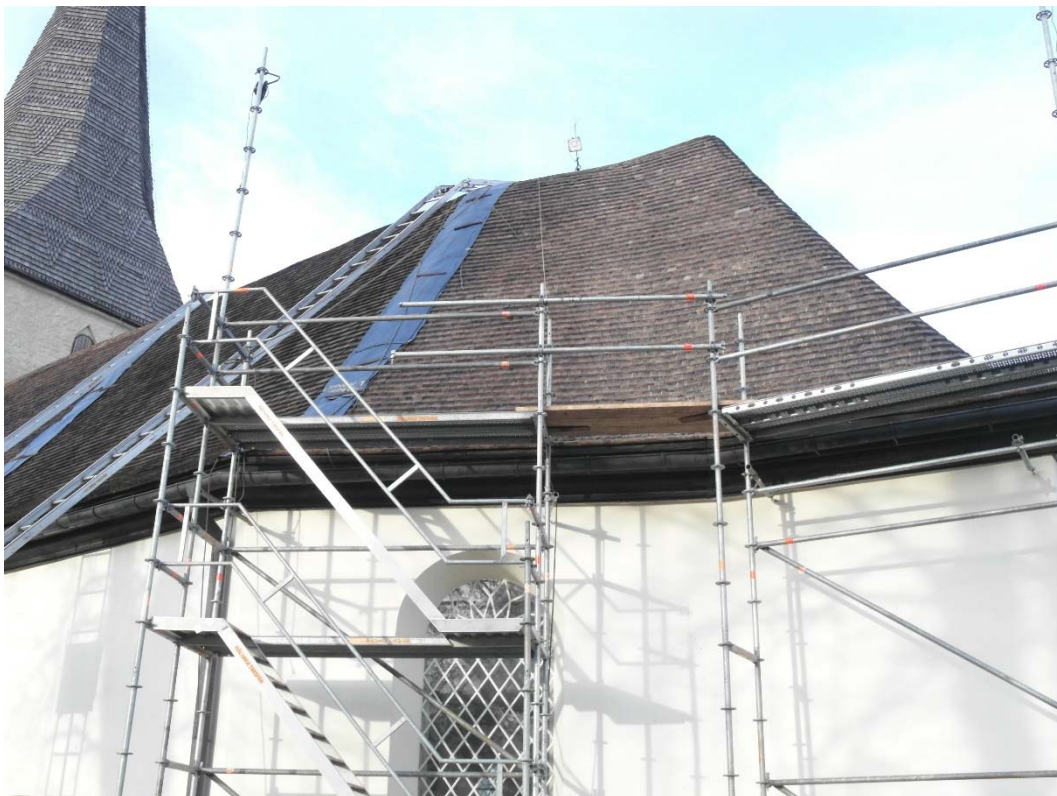
Arbete pågår på södra sidan.

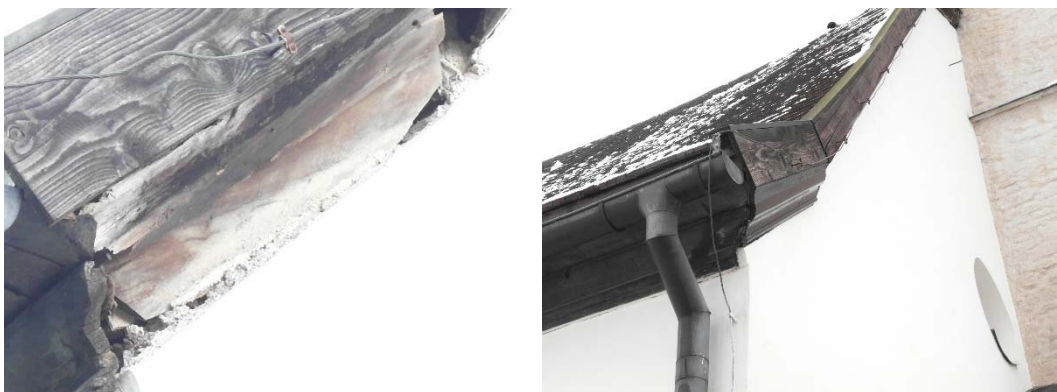
En trasig del av den profilerade takfoten ersattes av en nytillverkad del.

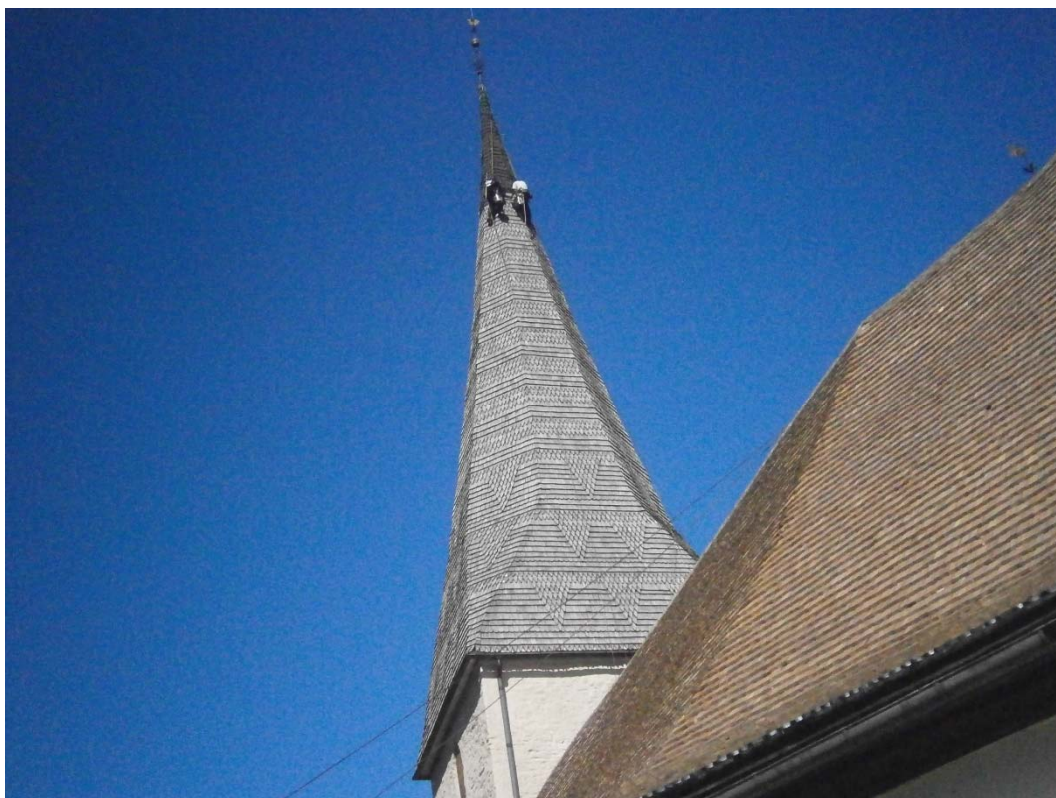
Tjärning av tornet. Foto Hälsinge Takspån.

Sommaren 2015 tjärades de nylagda taken, taken på tornets sidobyggnader, tornspiran och taket på det fristående gravkapellet med ren furutjära från Auson. Tjäran har lagts på med spruta och därefter penselstrukits.

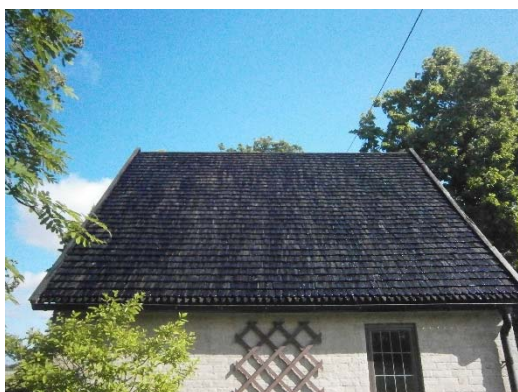
Gravkapellet tjärades. Foto Hälsingen Takspån.

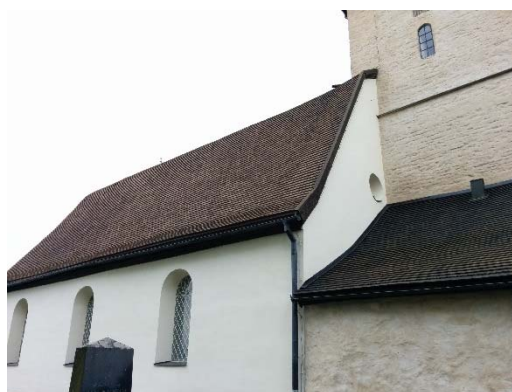
Nytjärade takfall på kyrkans norra sida.
