# VÄSTRA ENEBY KYRKA

## PENTRY OCH BERGVÄRME

VÄSTRA ENEBY KYRKA  
VÄSTRA ENEBY SOCKEN  
KINDA KOMMUN  
ÖSTERGÖTLANDS LÄN

ANITA LÖFGREN EK

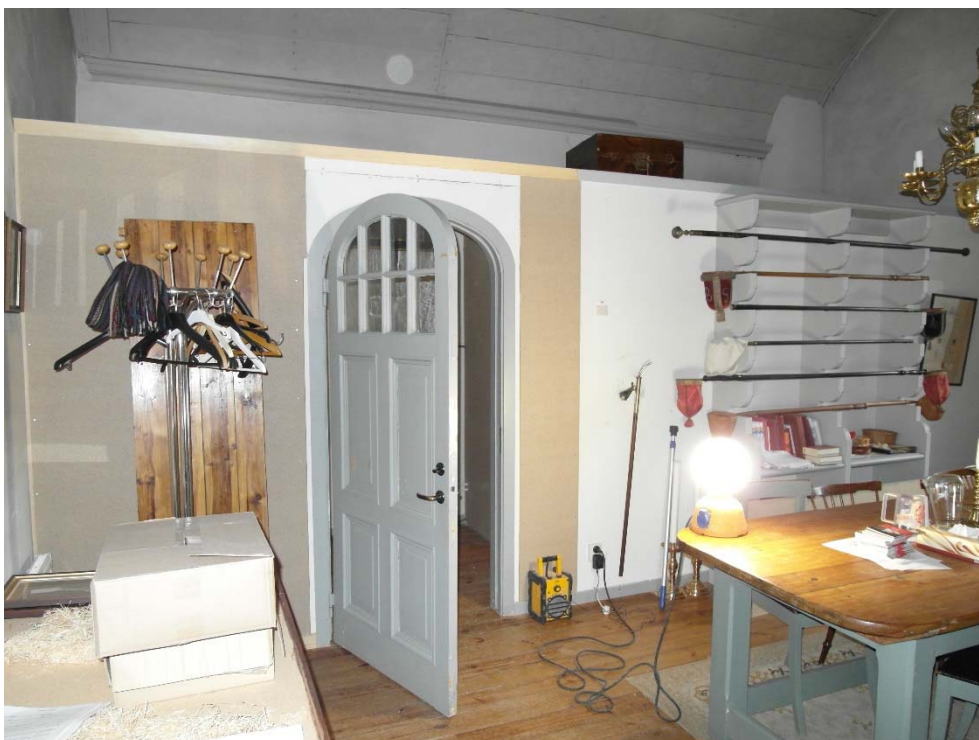
*Den nya väggen har satts upp och dörren monterats. Väggen avslutas upptill av samma typ av taklist, som på den tidigare inbyggnaden.*

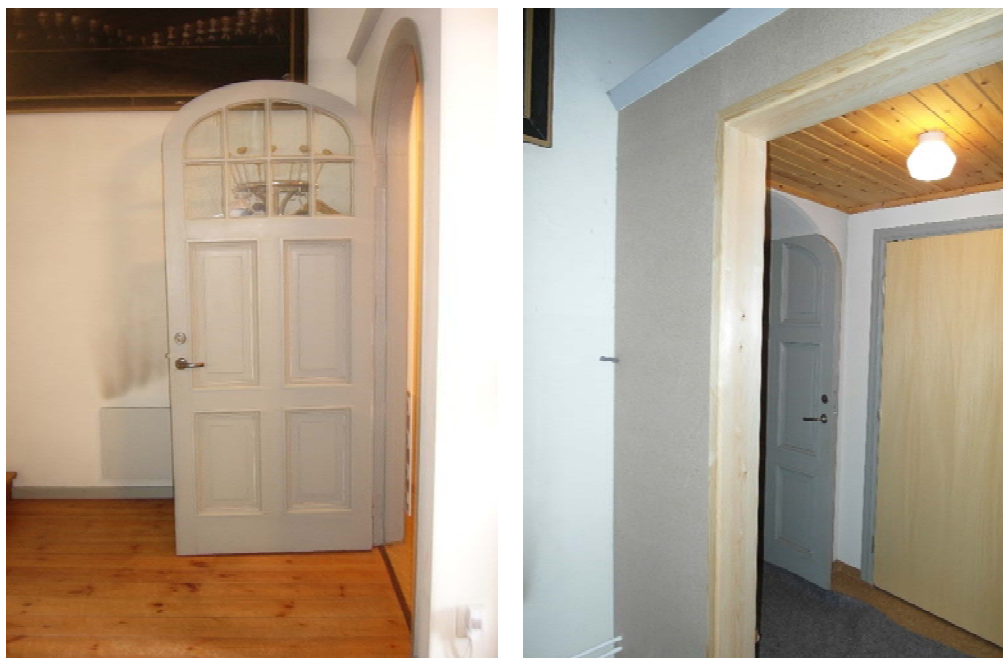
*T v: Sakristians sydvästra hörn. Dörren, som här leder ut till förrum och WC har nu flyttats till den nya väggen. Foto Östergötlands museum 2004. T h: Där dörren tidigare satt finns nu en ny öppning utan dörr. På bilden syns innertaket som finns över 1970-talets inbyggnad, medan man den här gången valde att inte ha något innertak.*

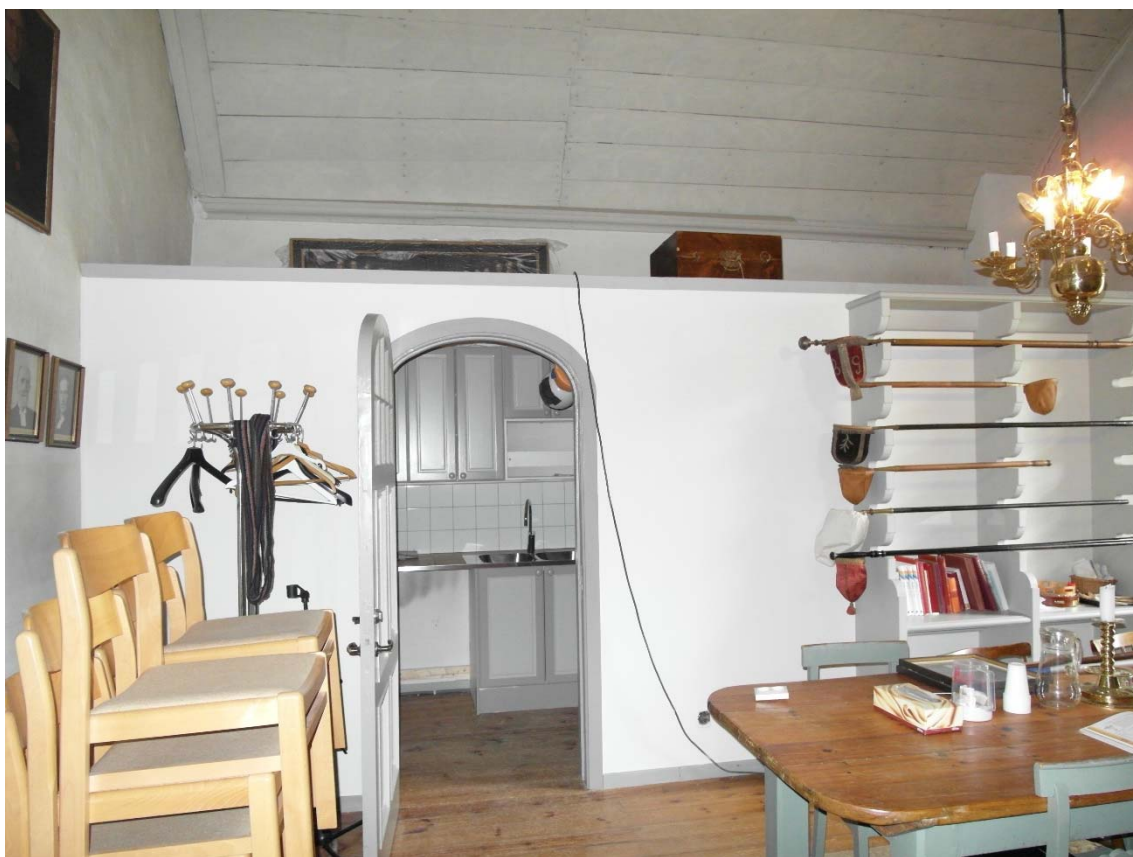
*Den nya väggen är färdig och det mesta av pentryts inredning är monterat.*

Arbetet godkänns ur antikvarisk synpunkt. Målningen som hänger över skåpinredningen i pentryt ska flyttas till annan plats i sakristian.

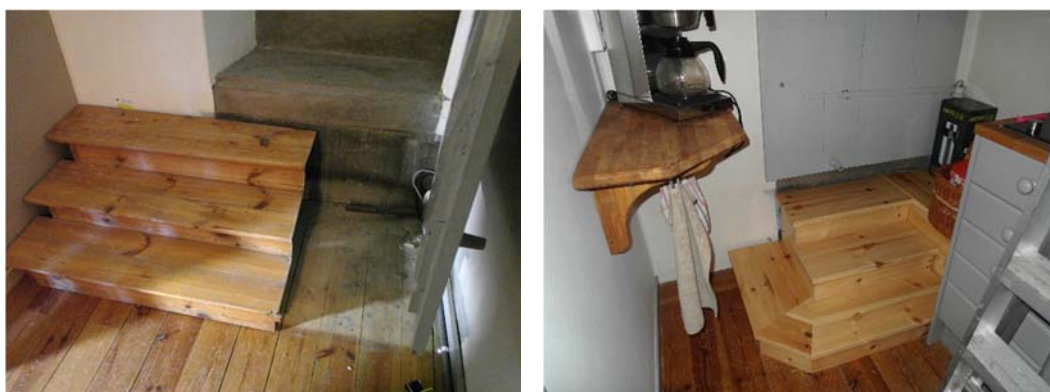
*Den tidigare trappan upp till predikstolstrappan ersattes med en nytillverkad trätrappa.*

Fläktkanalen har lagts på insidan av västra väggen och kopplats till befintliga ventilationsrör från WC. Väster om sakristians fönster finns en lucka ner till ett utrymme under golvet (vinkällare?) där det gick att dra vattenrör. En lös trappa stod nedanför dörren till predikstolstrappan. Den passade inte med den nya inredningen, när det gällde måtten, och ersattes med en nytillverkad trappa.

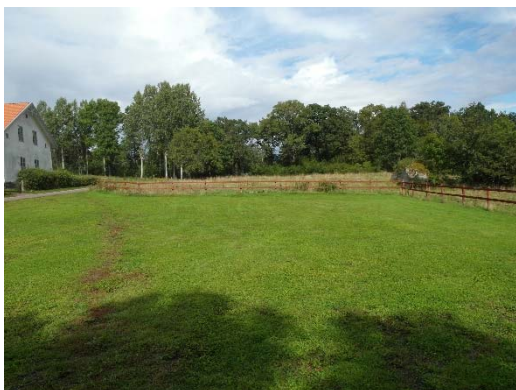
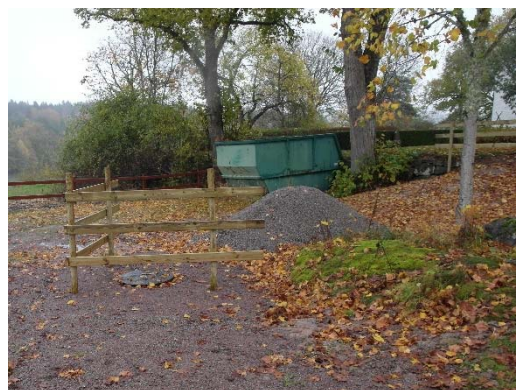
Fyra borrhål har tagits upp och ligger tillsammans med en samlingsbrunn norr om kyrkogården och placeringen diskuterades på plats. Ledningarna in i kyrkan har sedan lagts över redan nerlagd fiberkabel. Pump m m står i pannrummet i anslutning till sakristian.

*T v: Fyra borrhål placerades på en öppen markyta norr om kyrkogården. T h: Samlingsbrunnen för de fyra ledningarna.*

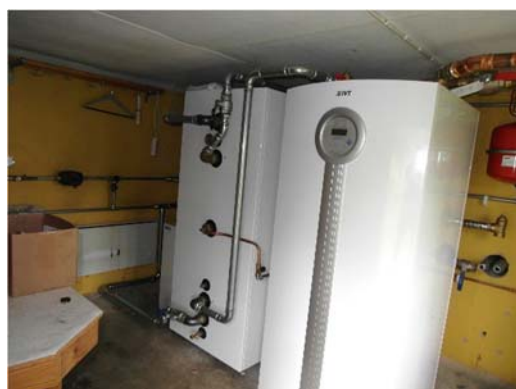
*Installationer i pannrummet.*

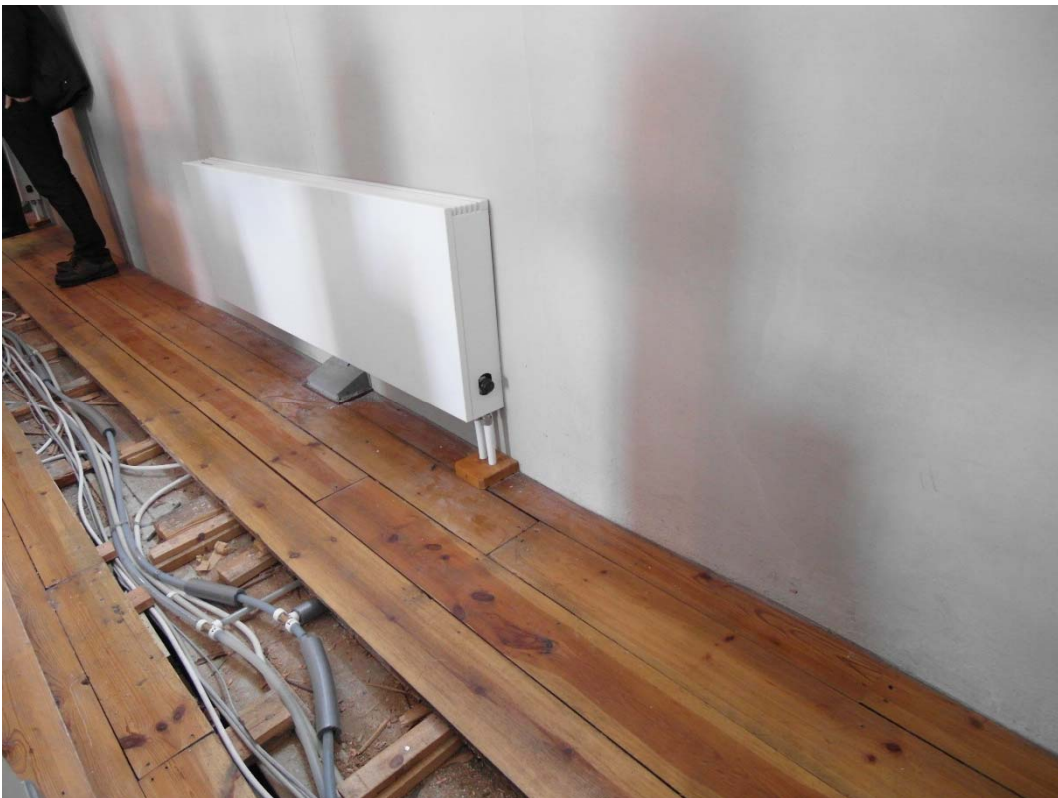
Vattenburna väggradiatorer och bänkradiatorer av märket Epecon har monterats. På väggradiatorerna finns elementfläktar som går på när kyrkan ska värmas upp. I sakristian sitter en "vanlig" radiator. Ledningar i sakristian är lagda i en ny list på nya väggen. Rördragningar är elförzinkade och går att måla in i väggfärg. Bänkvärmarna i kvarteren öster om mittgången har bytts ut mot bänkvärmare med vattenburen värme. I övrigt sitter de gamla bänkvärmarna kvar. Håltagning har gjorts i bänkarna för rördragning mellan bänkradiatorerna.

*Ny vägg radiator.*

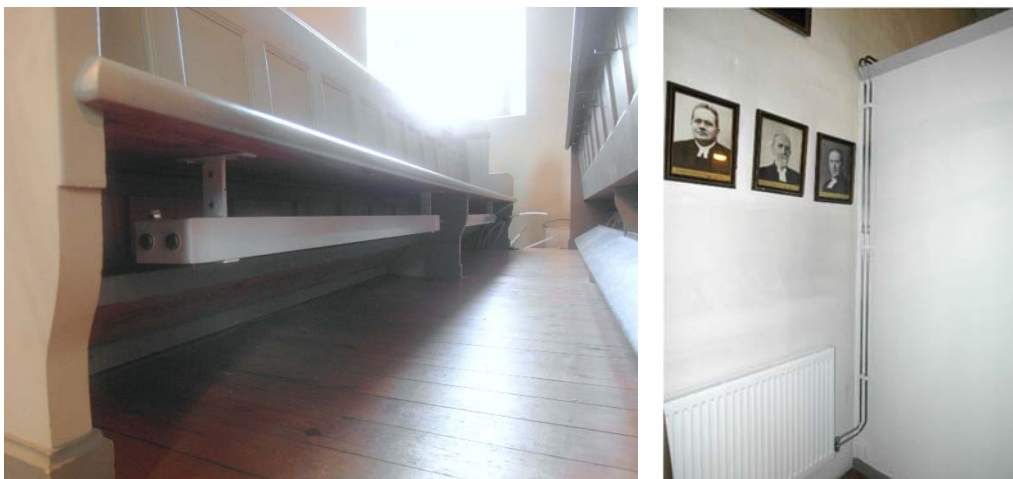
*T v: I de båda främre bänkkvarteren sitter nya vattenburna bänkvärmare.  
T h: Rördragning i sakristian. Rören går att måla in i väggfärgen.*

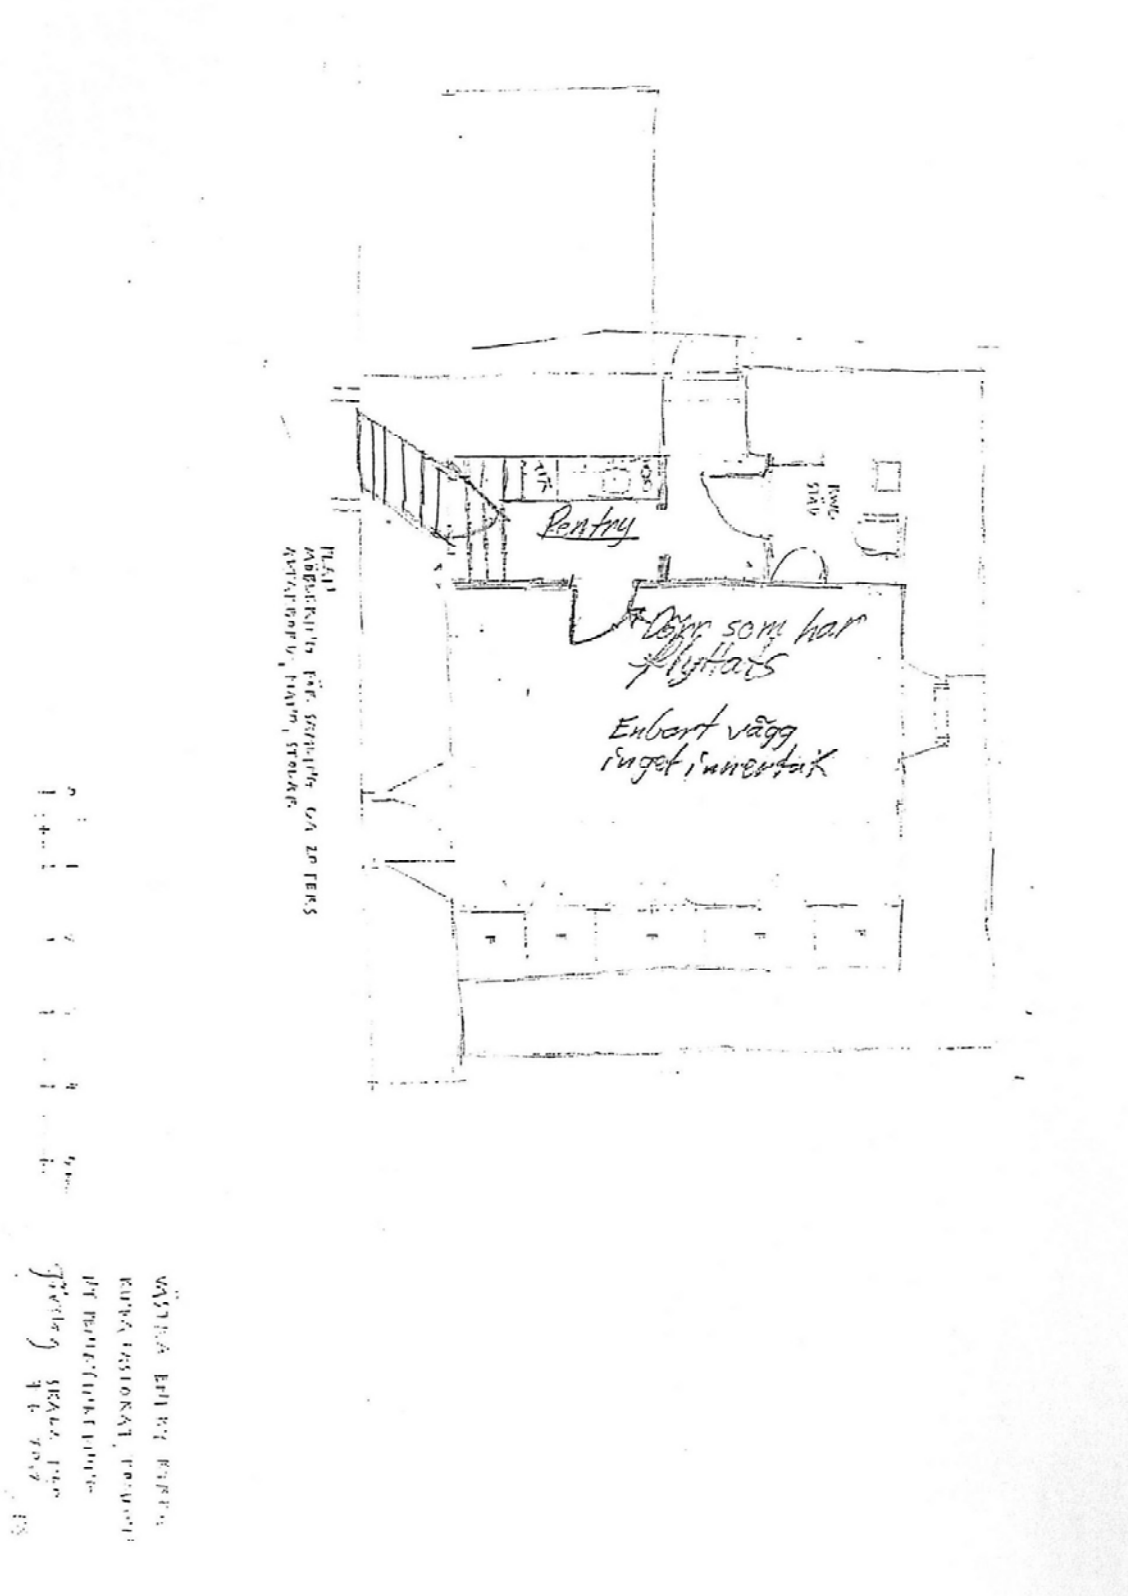
Plan över sakristian med förslag till pentry. Norr är till höger. Pentryt ligger i sakristians västra del och inrymmer uppgången till predikstolen.

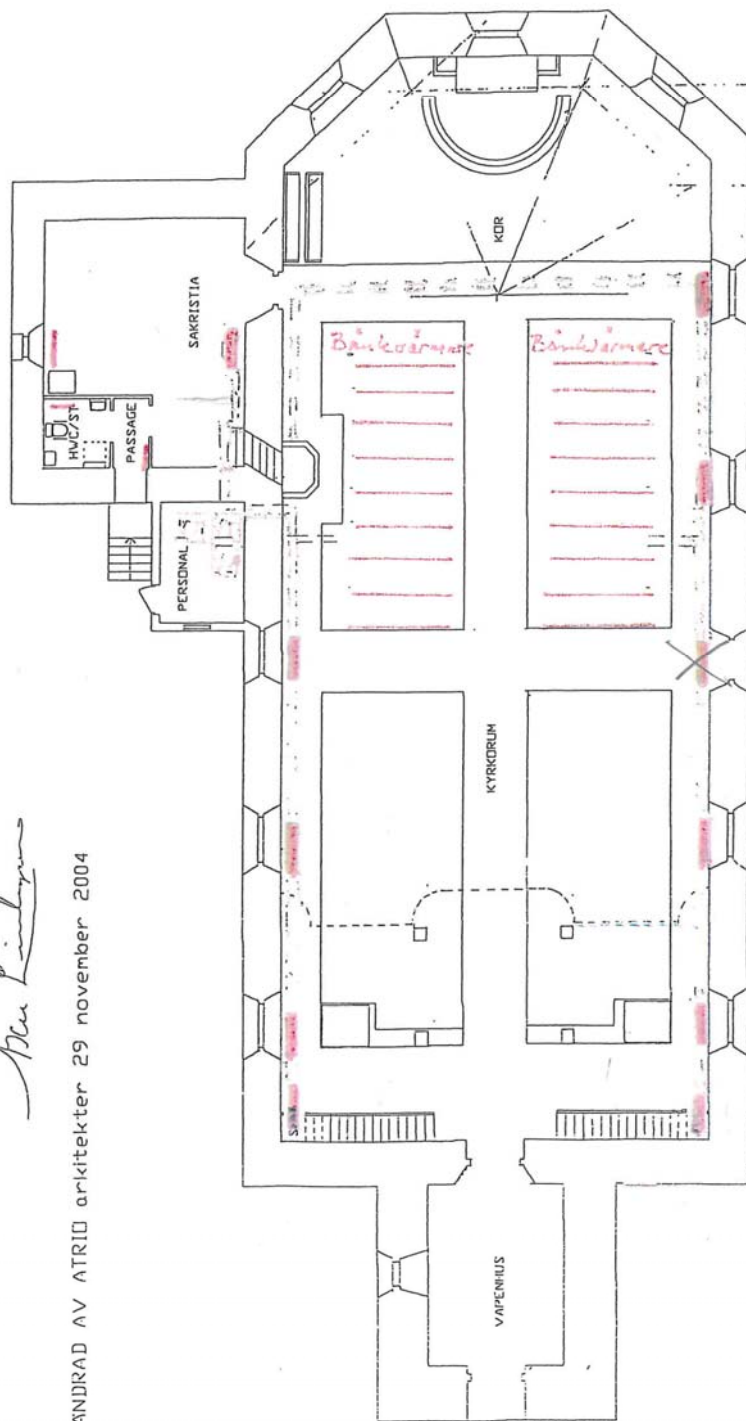
Planritning med placering av radiatorerna. Radiatorn i sydvästra hörnet utslöts och radiatorn i nordvästra hörnet flyttades till väggens mitt. En radiator sattes öster om predikstolen och radiatorer monterades under korfönstren. På ritningen hade man även av misstag markerat en radiator framför södra ingången.
