ANTI-KVARISK MEDVERKAN

VÄSTRA RYDS KYRKA

NY TAKTÄCKNING

VÄSTRA RYDS KYRKA
VÄSTRA RYDS SOCKEN
YDRE KOMMUN
ÖSTERGÖTLANDS LÄN

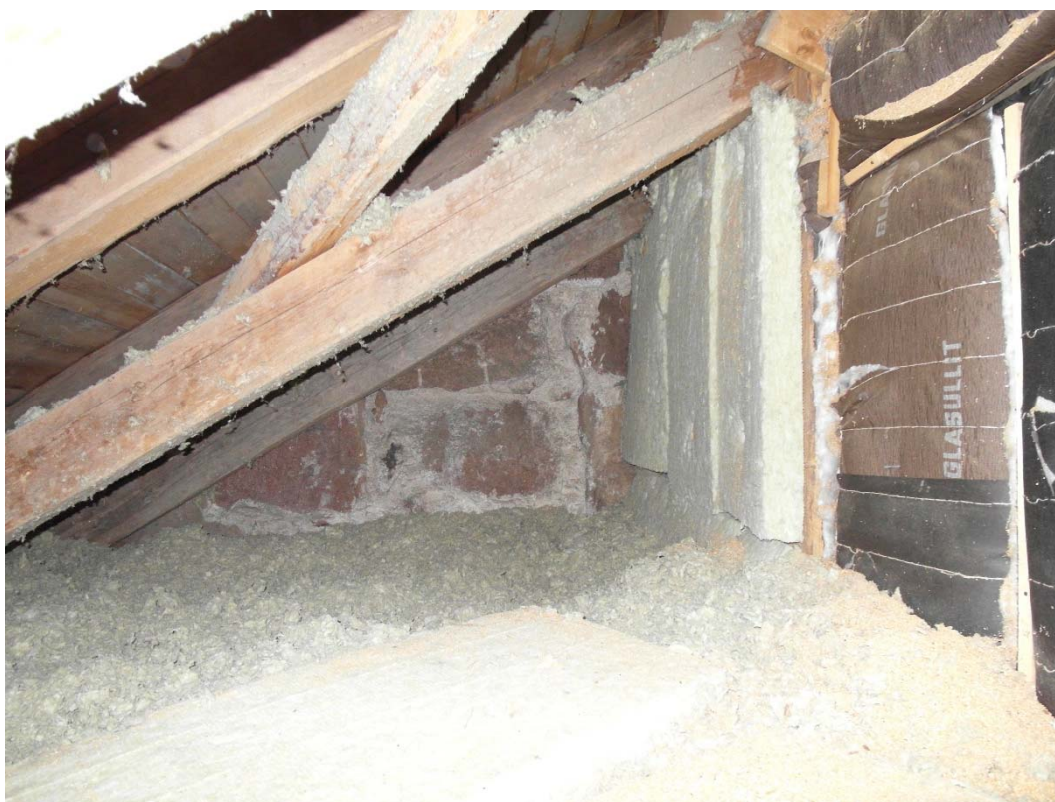
Tidigare vindsisolering. Foto mot västväggen.

I det ursprungliga förslaget skulle takkonstruktionen luftas genom en speciellnock. Detta godkändes inte av länsstyrelsen, utannocken utfördes på traditionellt sätt. När det gäller vindsisoleringen valde man att inte ytterligare isolera ovanpå tredingstaket. På vinden övergår tredingstaket genom ett horisontellt väggparti i en vågrät del närmast ytterväggen (se ritning i bilaga). Tidigare var både den vertikala och den horisontella delen isolerade. Nu valde man att isolera den horisontella delen ytterligare.

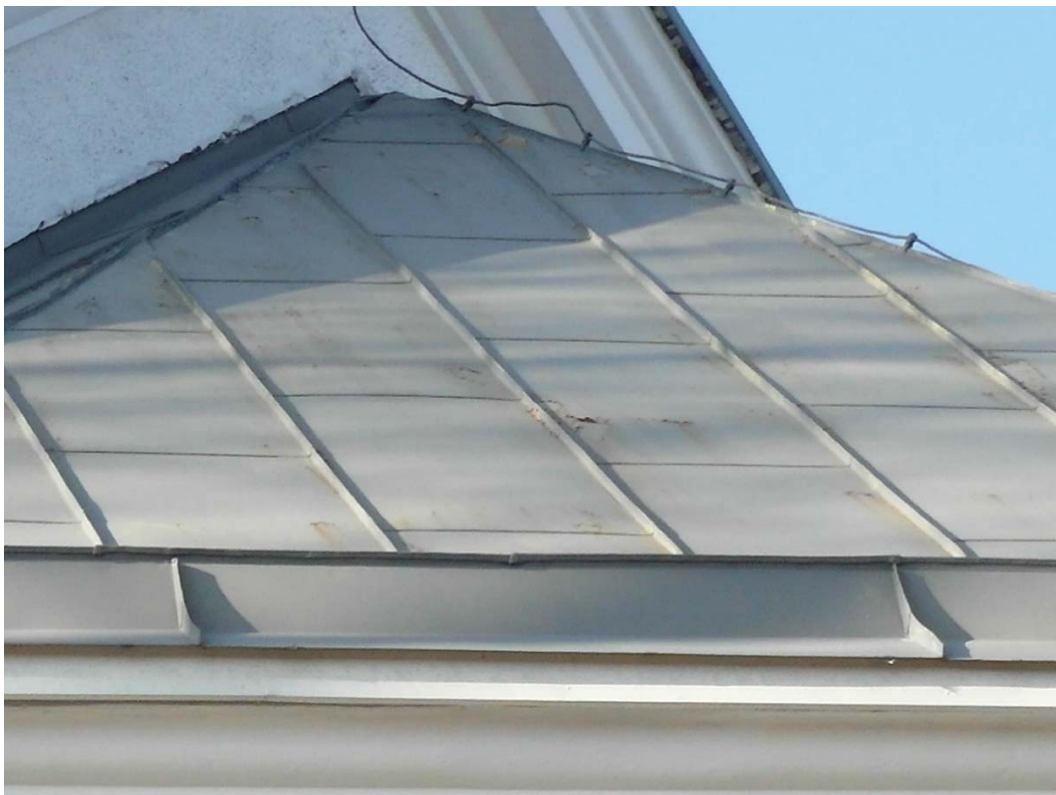
Befintligt tak på sakristian.

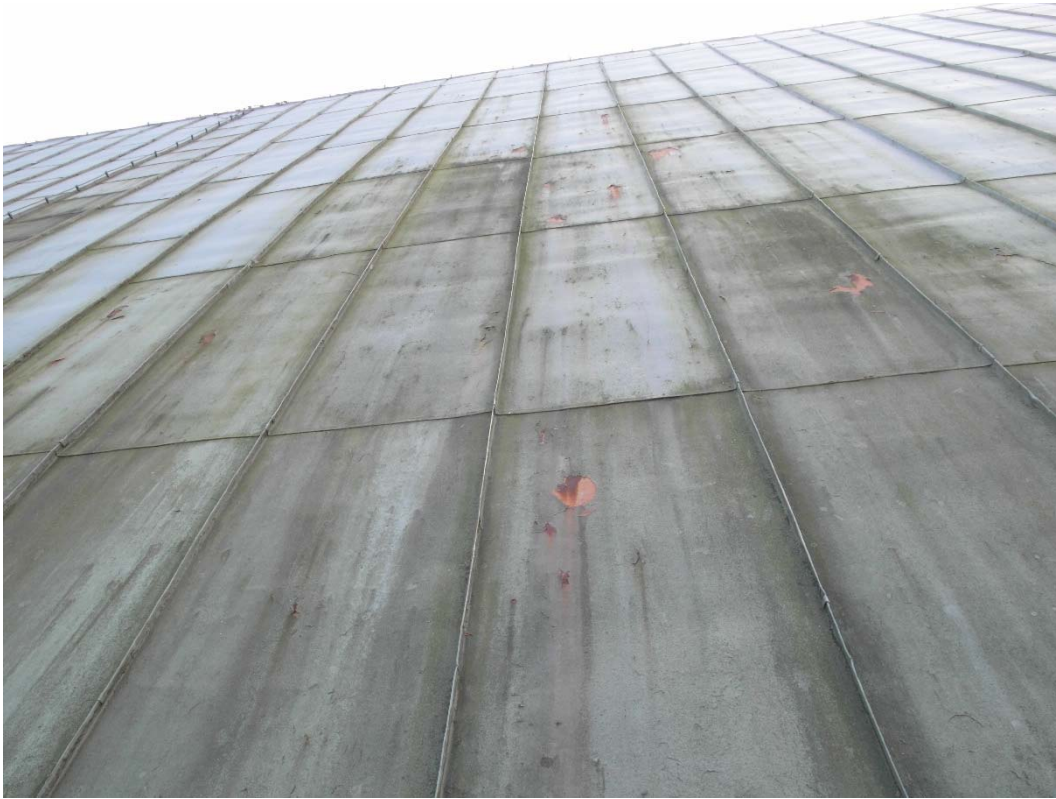
Befintlig takplåt på långhuset.

Det äldre plåttaket har rivits av, rötskador har åtgärdats med panel lik den befintliga, ny underlagspapp och uppregling av det nya taket för att få en luftad konstruktion. Ny plåt har lagts som dubbelfalsad skivtäckning med parallella hakfalsar, plåtformat ca 600x1600 mm. Plåten är 0,6 mm varmförzinkad plåt, som kommer att målas efter lämplig tid. Hängrännor vid nord- och sydportalens överbyggnad har ersatts med fotrännor. Övriga taket hade fotrännor även tidigare. Uppreglingen av det nya taket gör att det bildas ett avstånd mellan takplåt och takfot. Det täcks till största delen genom en hängande plåt med samma vinkel som fotrännan. Vid slutbesiktningen visade det sig att detta inte var tillräckligt vid sakristian öster om koret. Där har nu takfoten kompletterats med en hyvlad bräda som målats in i fasadfärg. På kyrkans norra sida har de äldre stuprören bytts ut

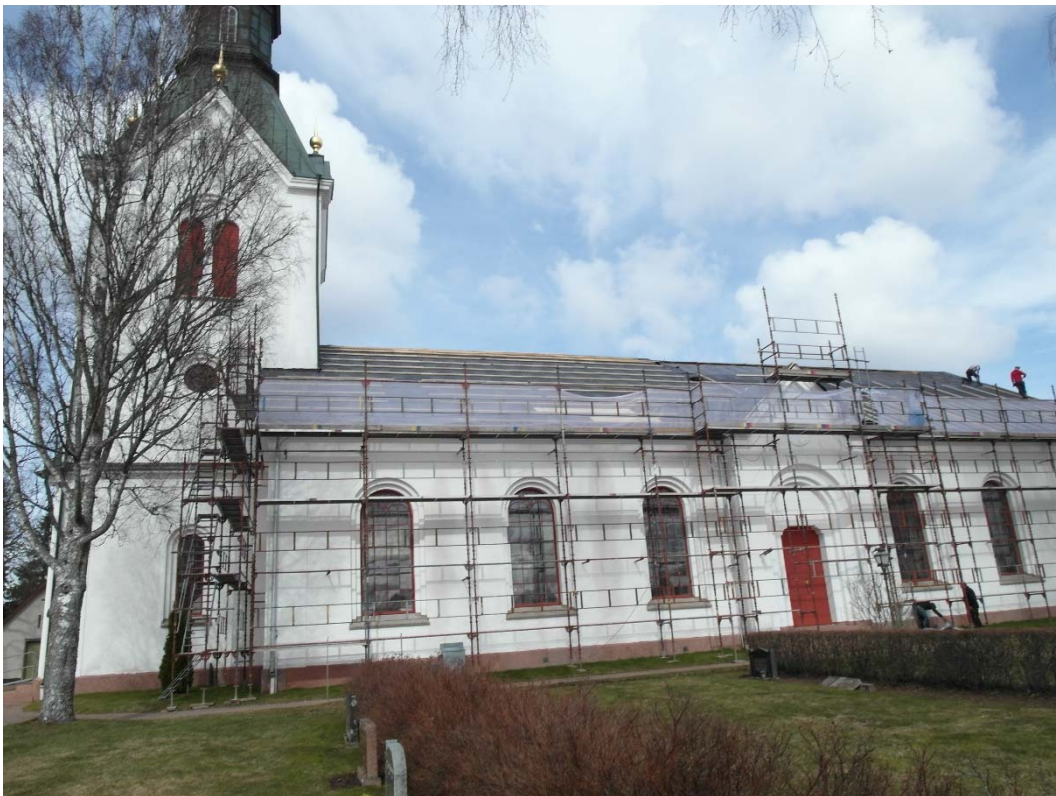
Läktning för det nya taket pågår.

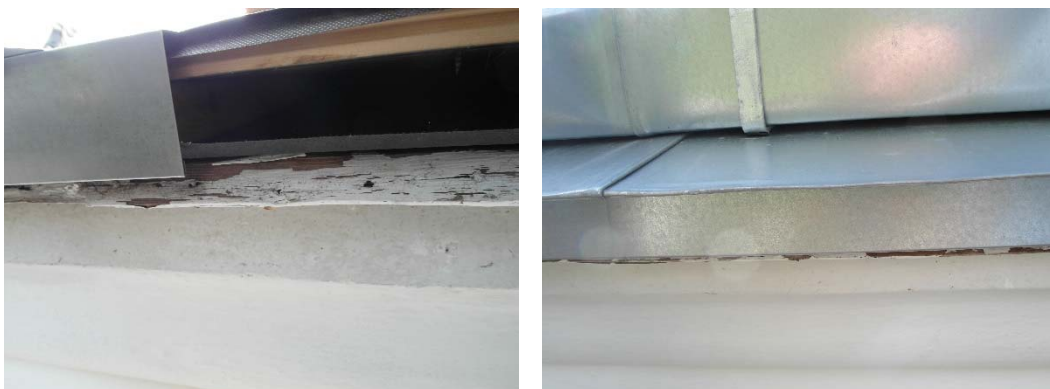
Det nya taket ökade på den totala höjden och mellanrummet täcktes med en plåt som fick samma vinkel som fotrännan.

Återstående arbete är att måla den gamla takfotsbrädan under långhusets takfall. Ursprungligen var det tänkt att lämna den omålad, då den inte var målad tidigare. När ställningarna togs ner visade det sig att den var mer synlig nu när takplåten låg högre och brädan behöver målas.

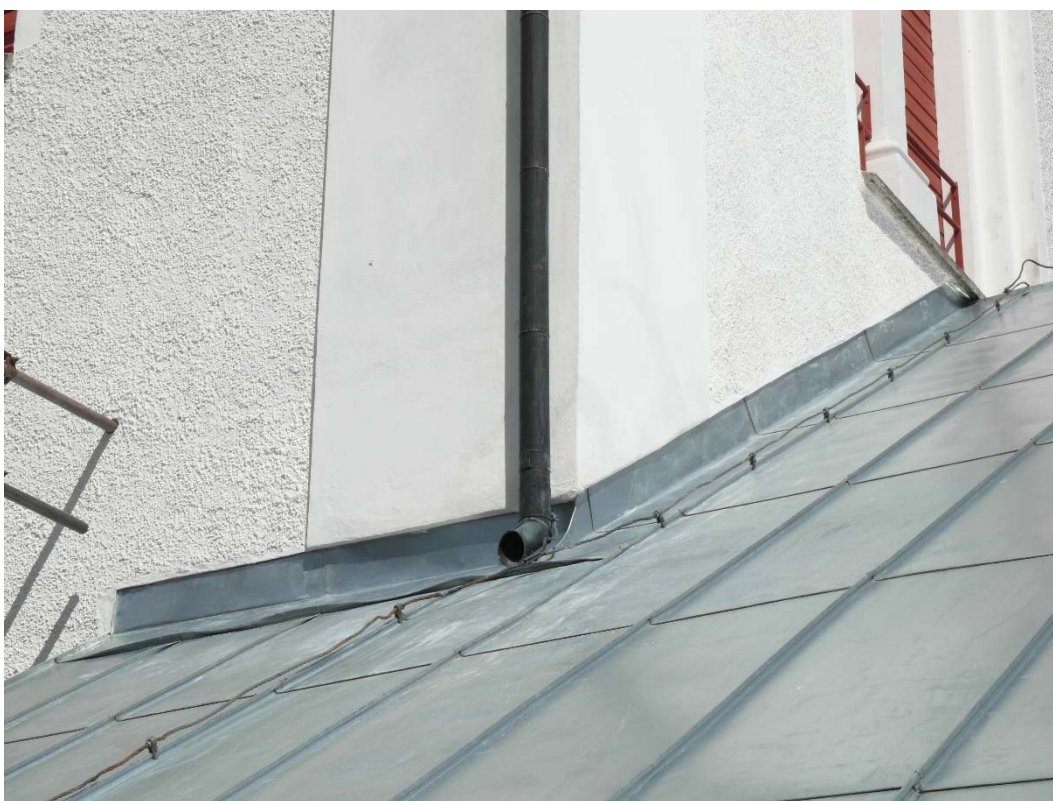
Nylagt tak på södra takfallet.

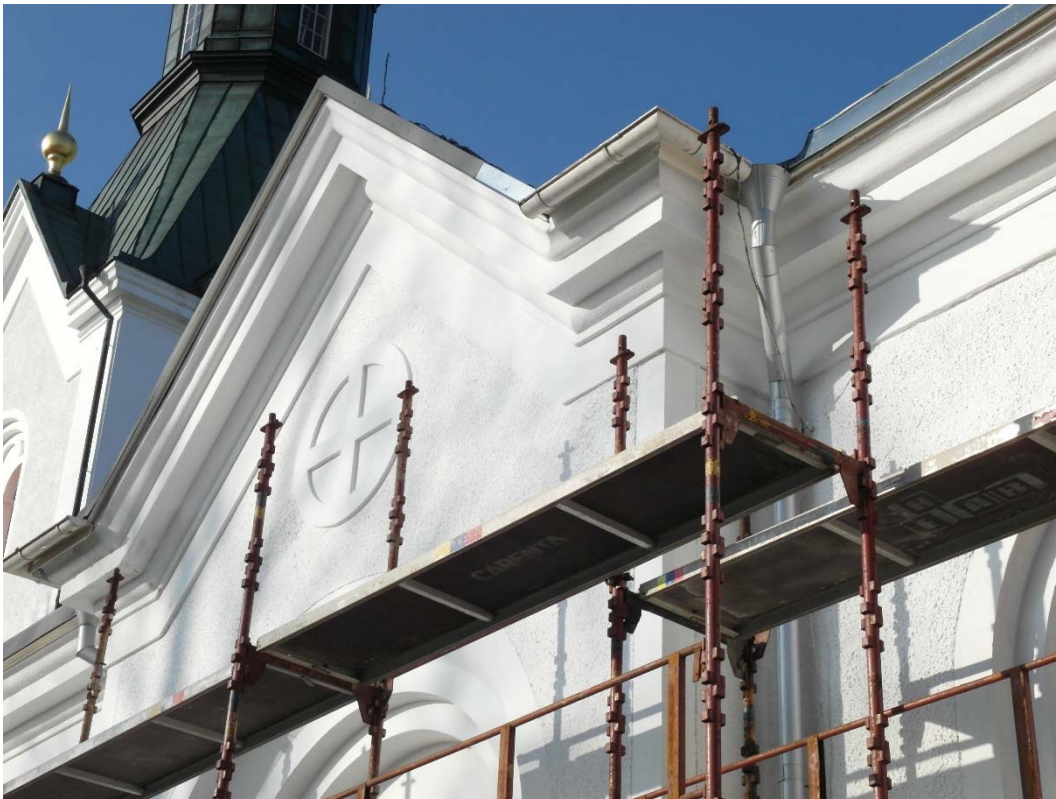
Gavelfrontonerna över sidoingångarna hade tidigare hängrännor.

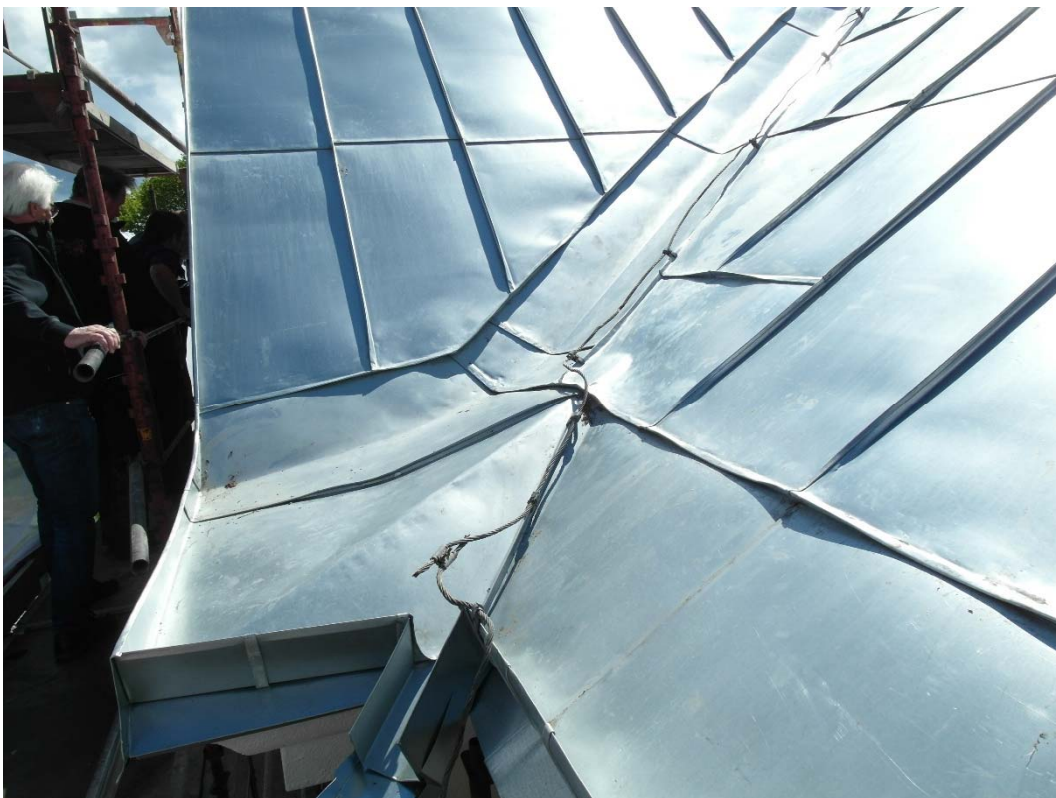
I samband med att taket höjdes ändrades avrinningen vid gavelfrontonerna från hängränna till fotränna.

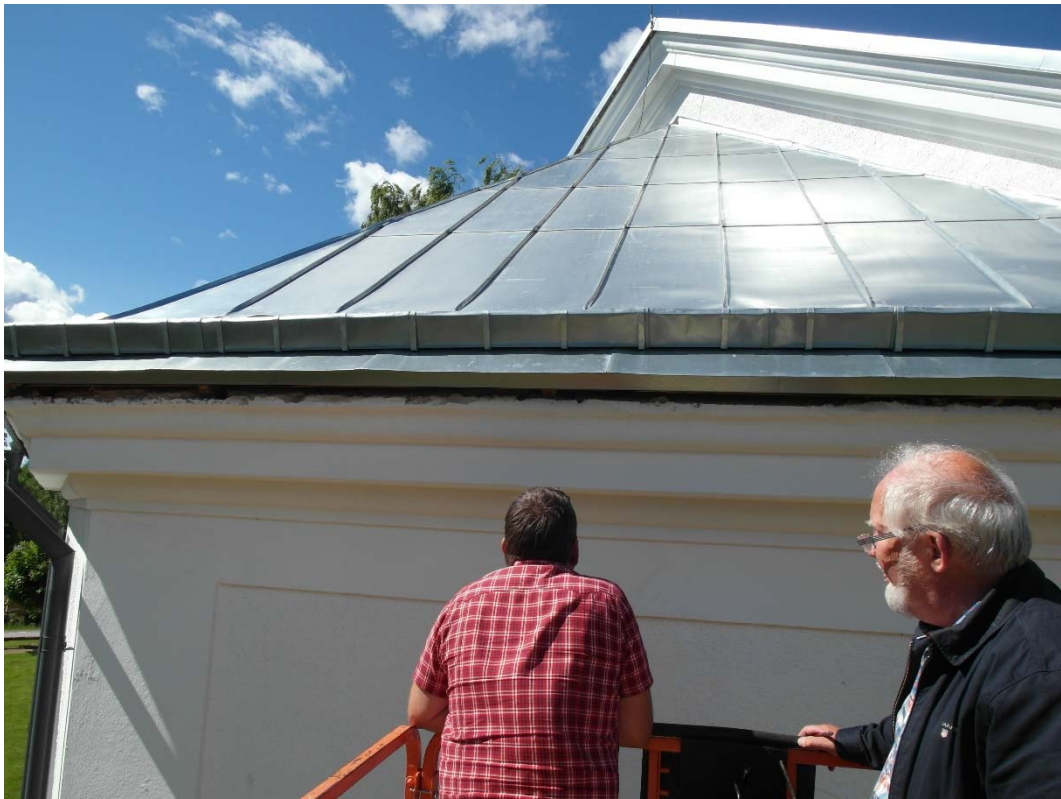
Granskning av springan som blivit mellan plåt och takfot i samband med att taket har höjts.

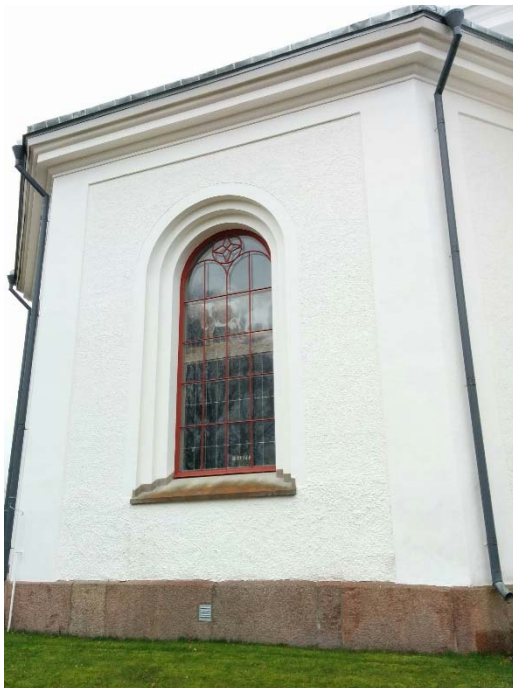
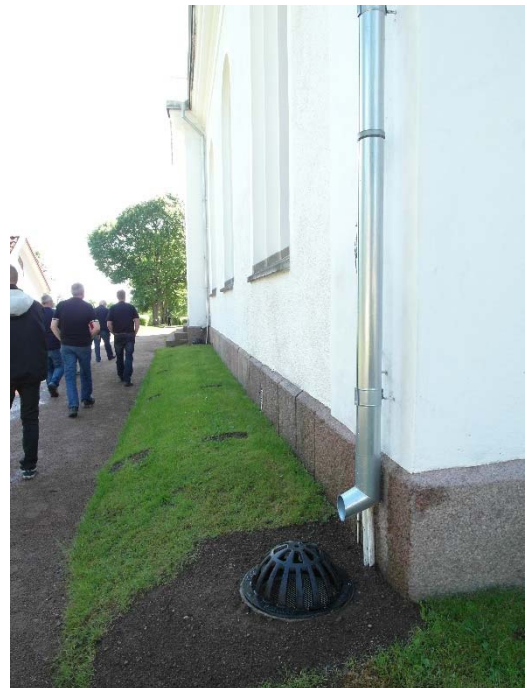
T v: En hyvlad bräda täcker den tidigare springan under plåtkanten. Takfotens utseende har ändrats något, men ger ett mer genomarbetat intryck. T h: Cementholkarna täcks med kupolgaller. På norra sidan sitter nytillverkade stuprör.

mot fyra nya i varmförzinkad plåt med skarpa böjar. Kupolgaller har lagts över vattenavledningens cementholkar.

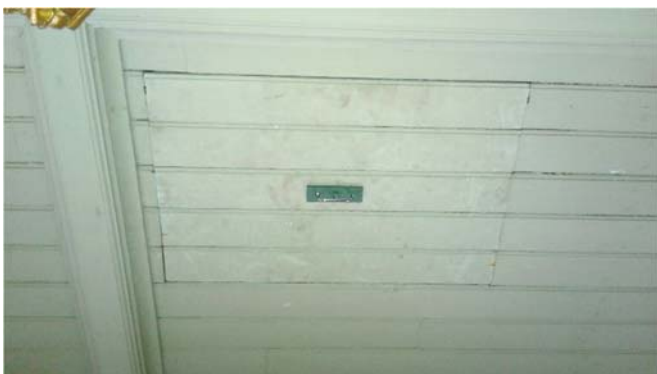
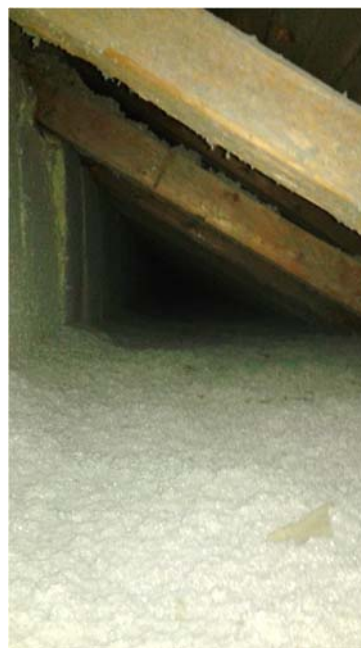
Vindsluckan vid orgelläktaren försågs med ett handtag. Befintlig isolering på vinden utökades. Foto Camilla Jacobsson, Ydre pastorat.
