# ÖSTRA SKRUBEKY KYRKOGÅRD

## REPARATION AV BOGÅRDSMUREN

ÖSTRA SKRUBEKY KYRKOGÅRD  
ÖSTRA SKRUBEKY SOCKEN  
LINKÖPINGS KOMMUN  
ÖSTERGÖTLANDS LÄN

2015:230

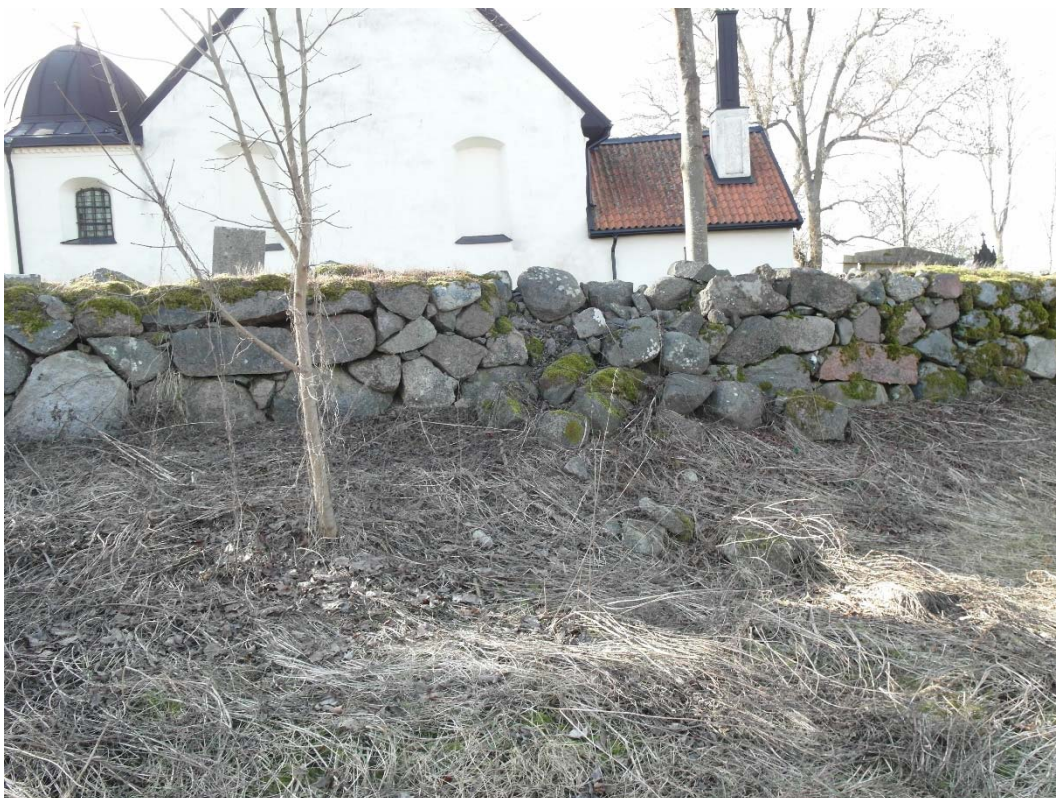
Framför allt östra mursträckningen var i dåligt skick. Den västra muren pressades utåt av den högre liggande kyrkogårdsmarken. I de andra murarna fanns enstaka skador.

*Skada i östra muren.*

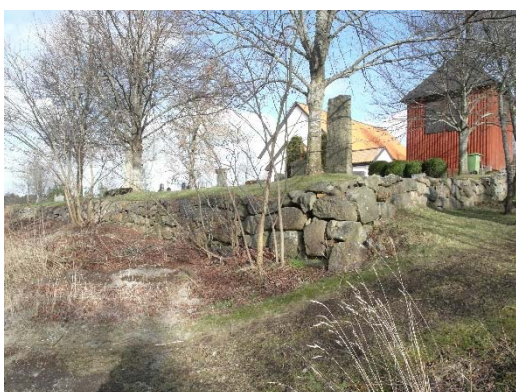
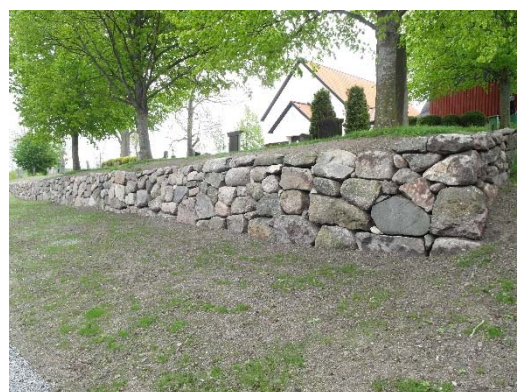
*Hela västra muren lades om. Dessutom gjordes en ny släntning av kyrkogårdsmarken, som här ligger högre än muren. Utanför muren har vegetationen närmast muren röjts bort.*

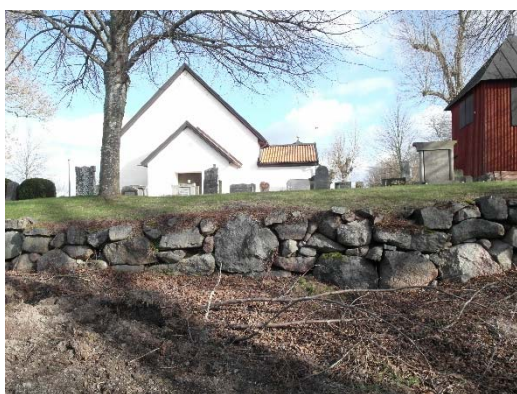
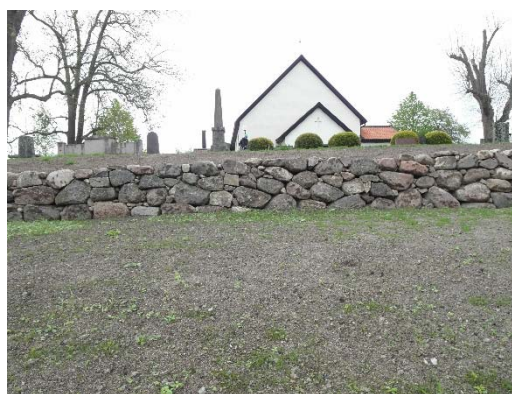
Kyrkogårdens markyta ligger högre än den västra muren, som är en stödmur, och var rätt tvärt vinklad ner mot muren. I samband med muromläggningen gjordes en släntning med mindre lutning. Västra muren är helt omlagd. Längst i norr var den dold av jord och när jorden grävts bort framkom en lägre mur. Det beslutades att bygga på muren ca 0,35 m för att komma upp i nivå med kyrkogårdsmarken.

Västra muren före och efter renovering. Mursträckningen lades om helt och hållet.

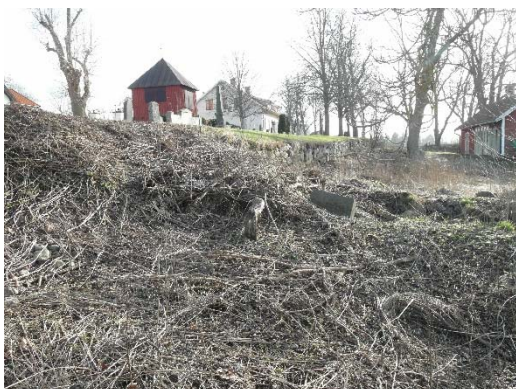
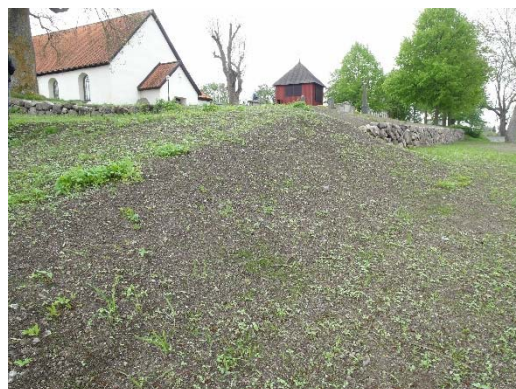
*Nordvästra hörnet ligger dolt under jord.*

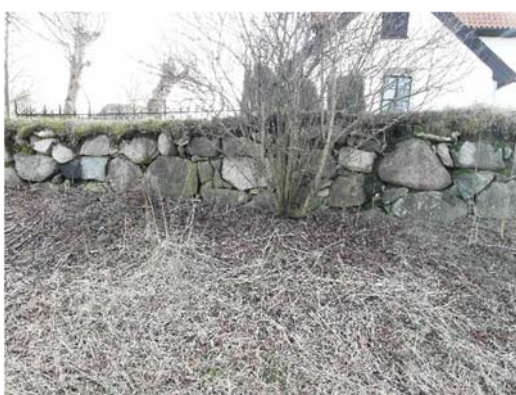
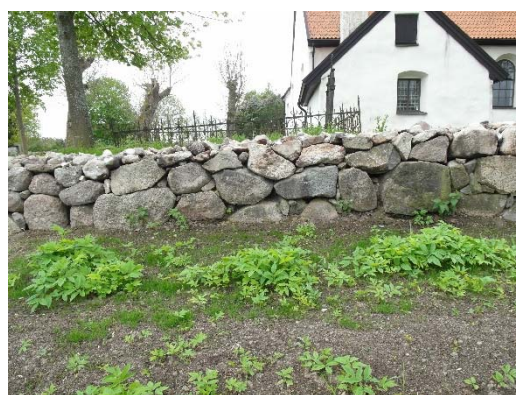
Ett parti av norra muren, öster om gången till minneslunden, lades om och i övrigt justerades muren enbart och krönet lades om. Längst i väster finns ingen synlig mur, därefter är det en stödmur som mot öster övergår i fullmur.

*På större delen av norra mursträckningen plockades krönet om.*

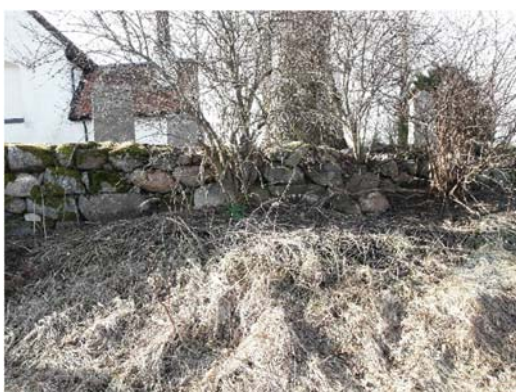
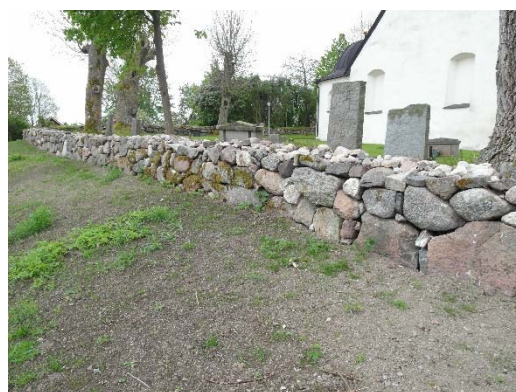
I handlingarna angavs total omläggning av östra muren. Detta bedömdes dock inte vara nödvändigt, utan endast vissa partier lades om.

*Östra muren före och efter renovering. Här beslutades att omläggningen inte behövde vara lika omfattande som förslaget föreskrev.*

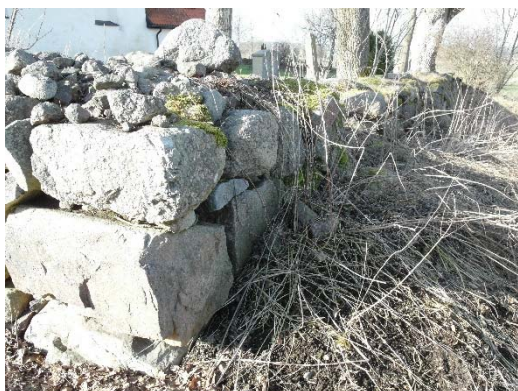
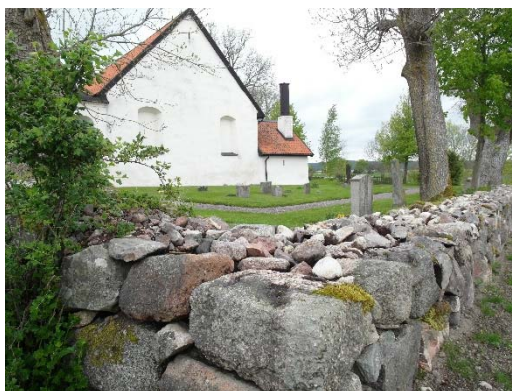
*Sydöstra murhörnet före och efter renovering.*

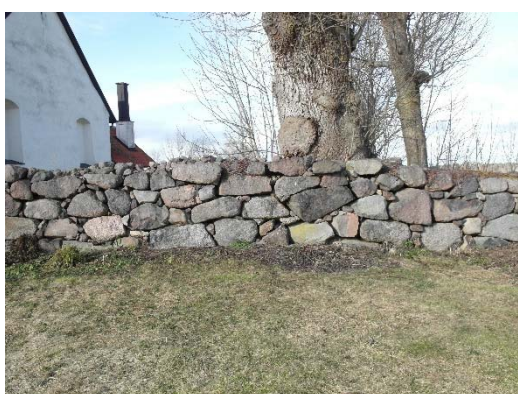
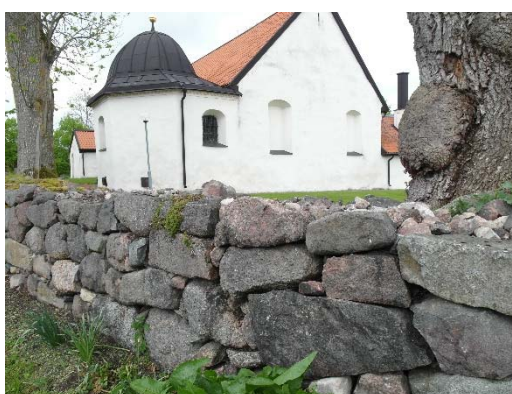
*En del av södra muren lades om i anslutning till en stor ask.*

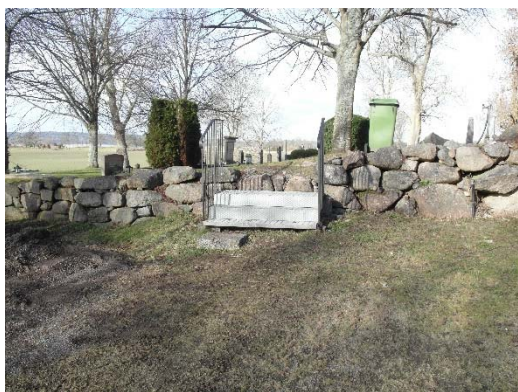
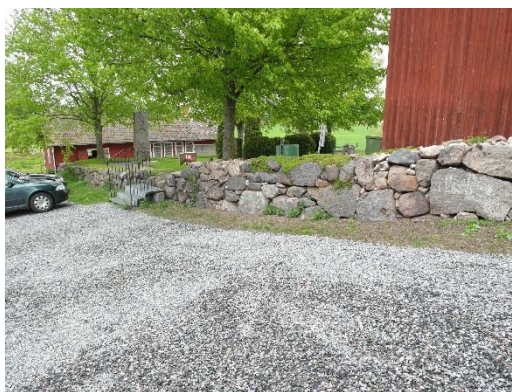
För södra muren har åtgärderna varierat från enstaka partier med hel omläggning till större delar där man enbart kompletterat skolningen. För parti S1, se ritning ovan, angavs omläggning av muren, men det beslutades att enbart justera muren. I anslutning till grindöppningen i söder åtgärdades muren med omläggning vid den stora asken. De båda grindstolparna hade en del putsskador som lagades med

*Södra muren före och efter renovering. Omläggningen gjordes inte lika omfattande som förslaget föreskrev.*

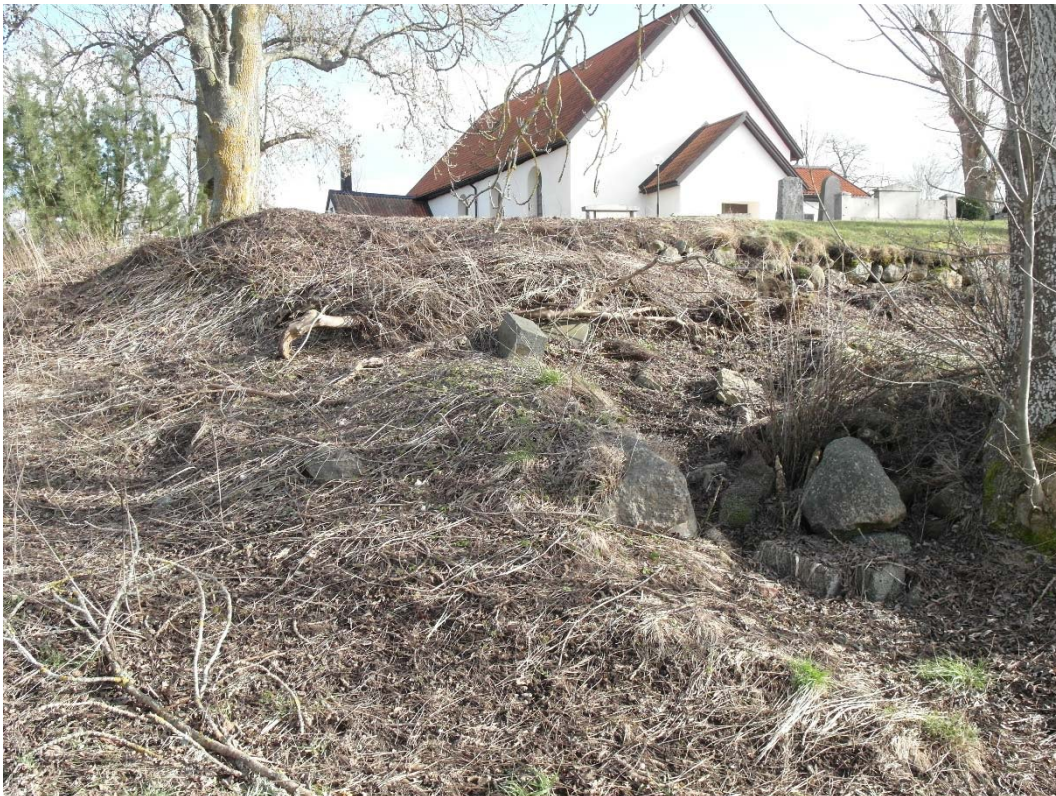
*Nordvästra murhörnet före renovering. I förgrunden syns rester av en jordkällare.*

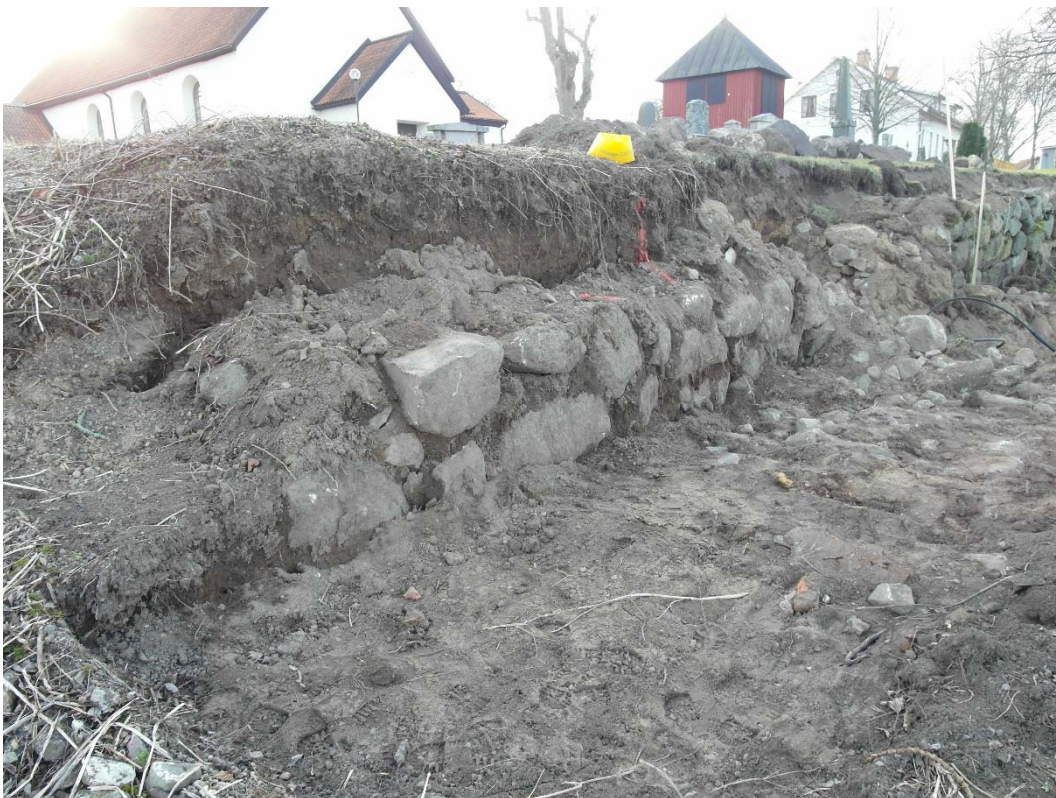
Den västra muren är ovanligt tunn och består av en yttermantel och knappt någon motfyllning, mest jord. Längst i norr var muren inte synlig utan dold av en jordhög. När jorden togs bort kom en lägre mur fram. Det skulle kunna vara ett belägg för att kyrkogården höjts i västra delen. Nu beslutades att bygga på denna mursträckning ca 0,35 på höjden för att komma upp i nivå med västra muren i övrigt. Utanför denna del av muren har det legat en jordkällare.

*Den låga mur som kom fram i västra murens norra del, i anslutning till jordkällaren. Det saknas äldre avbildningar där man kan se jordkällaren. Eventuellt ingick muren som en östvägg i källaren och byggdes därför inte på när kyrkogårdens mark höjdes.*

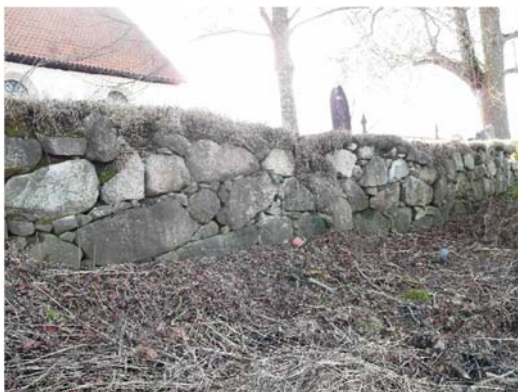
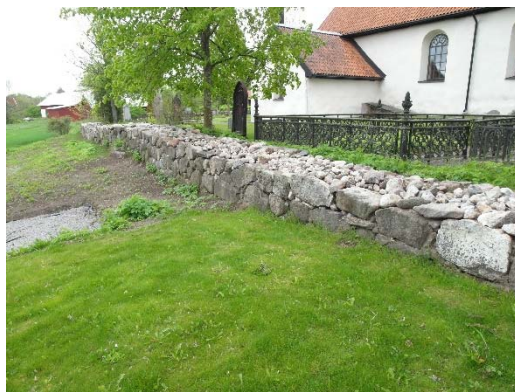
Arbetet kan godkännas ur antikvarisk synpunkt. På några ställen, t ex i norra muren, ser det ut att vara väl mycket skolsten. Intrycket kan bero på att det är en del "ny" sten som är ljusare. Jämför man fotografier tagna innan renoveringen ser man att det även då är mycket skolning. Eventuellt kan man lägga ett skyddande vegetationsskikt på fullmurens krön. När det gäller avfärgning av grindstolparna diskuterades aldrig val av färgtyp.

*T v: Del av norra muren som visar att det även före renoveringen fanns murpartier med rikligt med skolning. På bilden syns även det tjocka torvtäcke som låg på murkrönet. T h: Del av norra muren efter renovering. Murkrönet har lagts om och eventuellt kan det ånyo täckas med ett vegetationsskikt.*

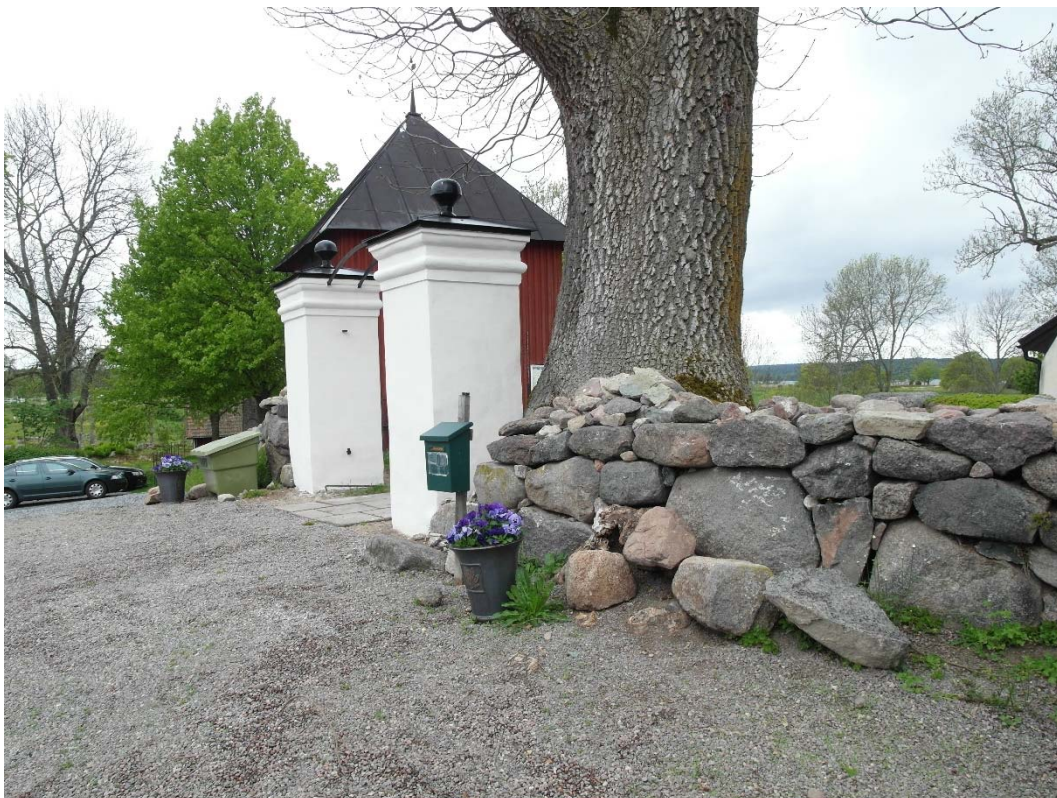
*Södra grindens grindstolpar putslagades och avfärgades. Vid besiktningen återstod en del mindre arbete med muren här.*
