# Smedstorps dubbelgård

## renoveringsarbeten

Norra Vi socken  
Ydre kommun  
ÖSTERGÖTLANDS LÄN

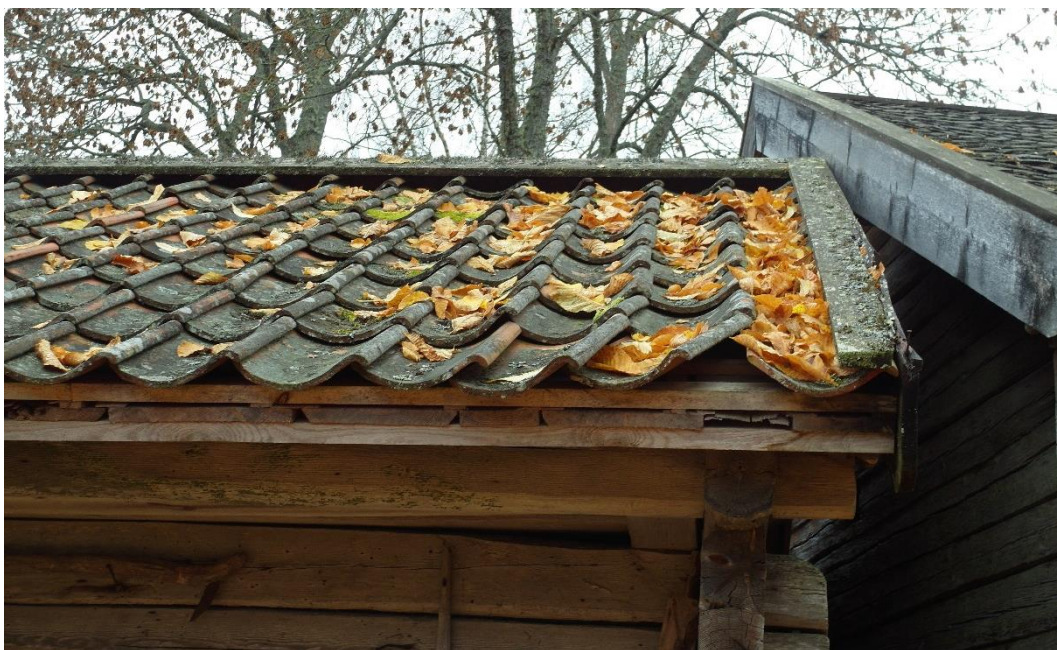
*Stolpboden har rötskadade skurlister.*

Samtliga skurlister och en vindskiva har bytts på torpet Hagalund och ersatts med tätvuxen furu. På stolpboden har tre sidor bytts och på logen i A - delen har alla skurlister bytts ut mot friskt virke.

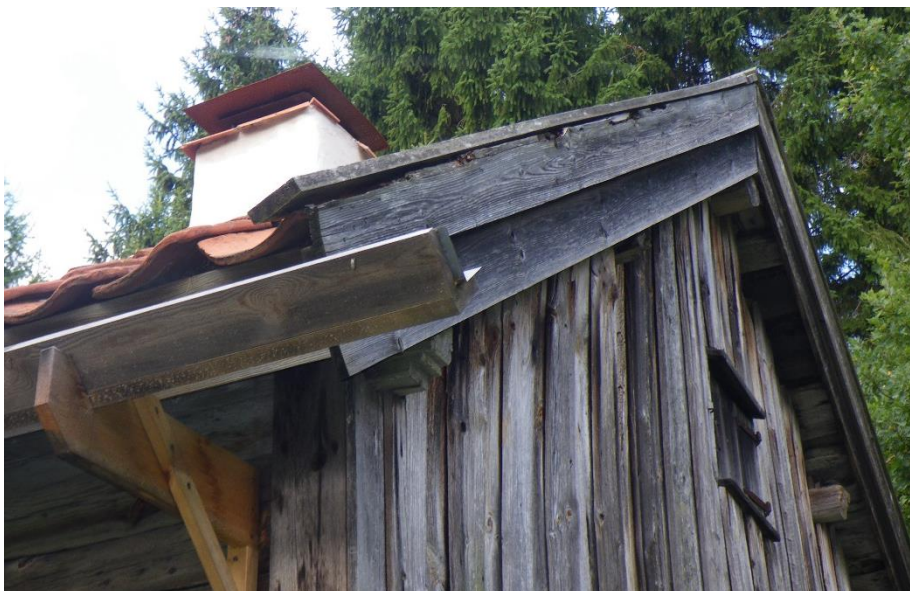
*Hagalund, rötskadad vindskiva och skurlist.*

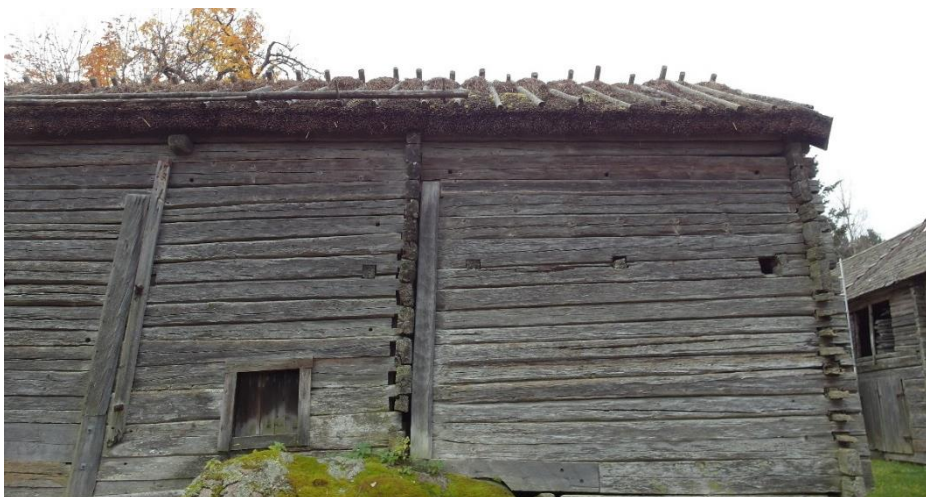
*Slall/lövlada med skadad träkonstruktion för stråtak.*

Träkonstruktionen på de båda stråtaken har fått en översyn där nya dymlingar av gran har tillverkats och en äldre nedfallen stör har satts tillbaka med en ny dymling. Under arbetet med taken visade det sig att halmtaket på loge B 23 var dåligt och att ett hål hade bildats på västra takfallet. Hålet är nu täckt med en pressenning. Kontakt har tagits med Eje Ahrén, Skurup som har lagt halmtaket för att få ett expertutlåtande.

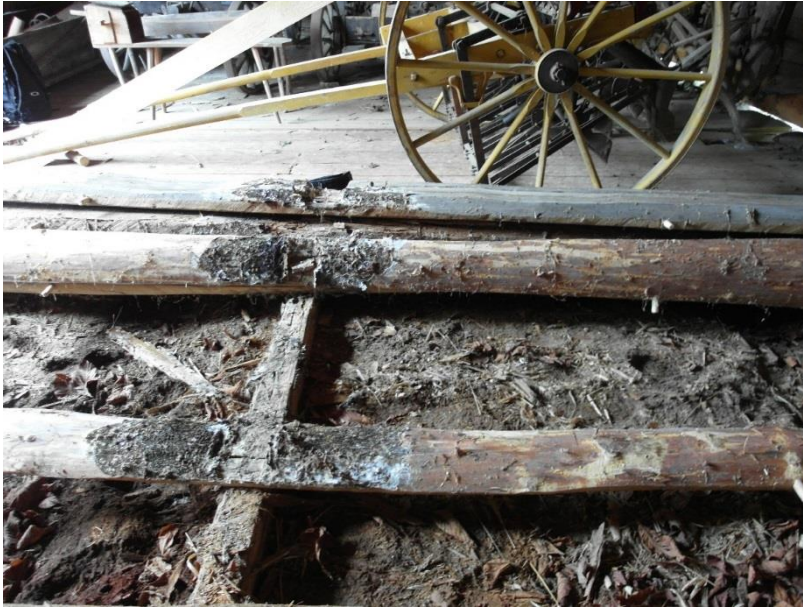
*Hussvamp i loggolvet på loge B 23.*

I loge B 23 har golvet plockats upp och då var alla golvplankor och bärlinor angripna av hussvamp. Allt angripet virke har avlägsnats och grunden har grävts ur. Bjälkarna låg i lös jord men det var torrt. Vid utgrävningen noterades en viss markfukt men det verkar inte bero på att det rinner in vatten under byggnaden.

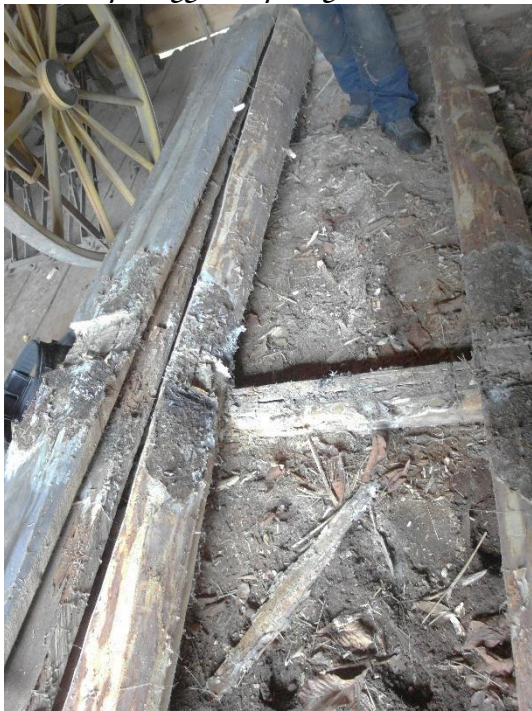
*Stockar med hussvampsangrepp.*

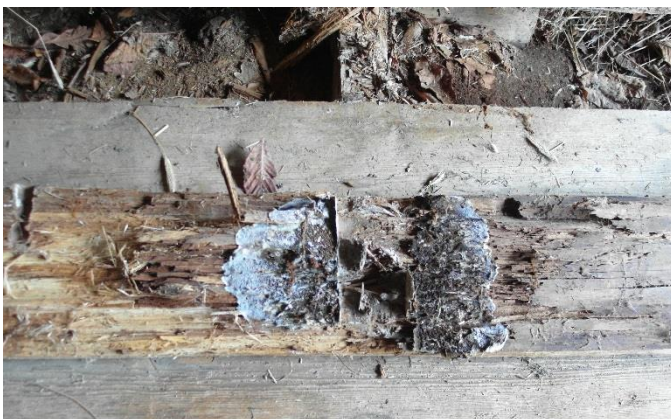
*Detalj hussvampskropp.*

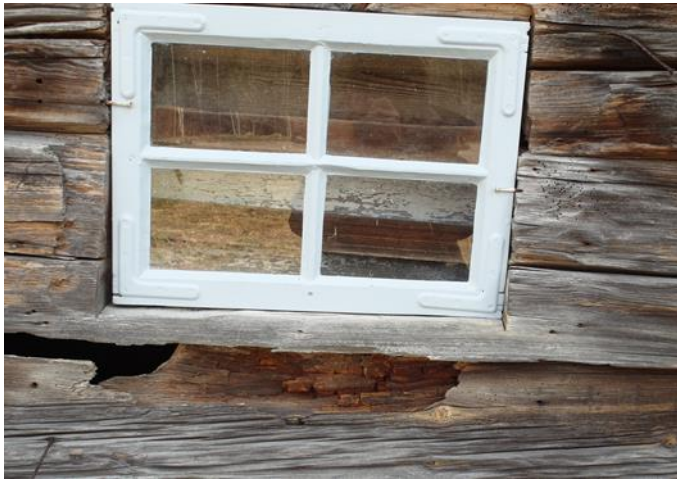
*Rötskada under fönstret i ladugård i B delen.*

En djupare rötskada på ladugårdens västra långsida under fönstret har lagats i med nytt furuvirke som är bearbetat med yxa för att efterlikna timrets struktur.

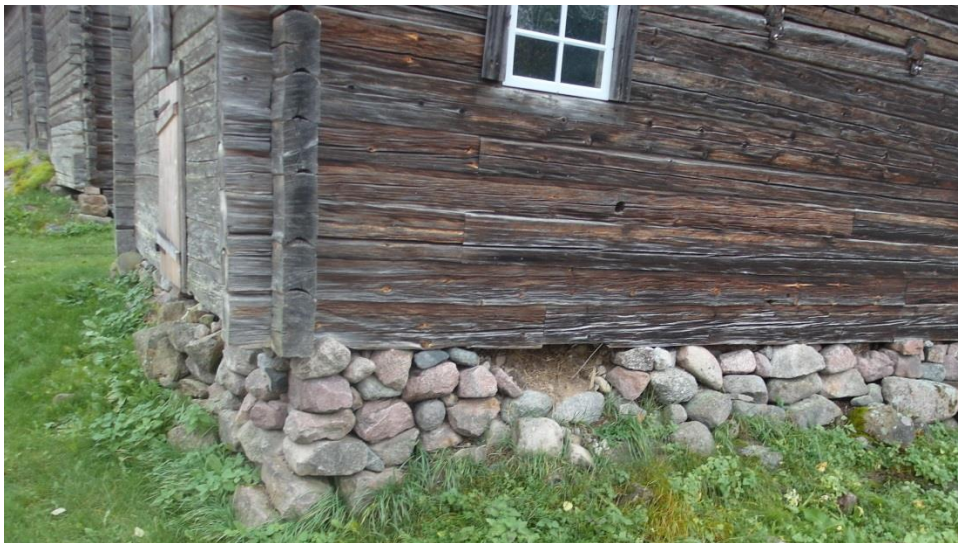
*Utrasad grund i ladugård A 6.*

Ladugården som ligger närmast vägen, i A - delen, där har de utfallna stenarna i grunden plockats tillbaka och fogats med hydrauliskt kalkbruk. Fogningen är gjord från insidan för att det inte ska synas utifrån. Bruket består av en del jurakalk, två delar släkt murarkalk E bruk från Finja och tre delar sand.

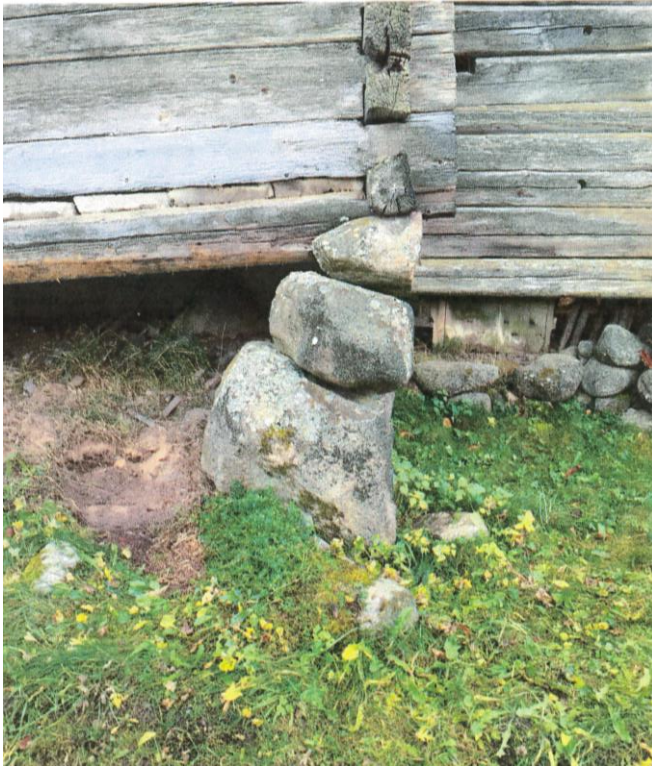
*Visthusboden A 2 med stenupplag som håller på att "kalva".*

Visthusboden har lyfts med domkraft i både den östra och i den västra gaveln. Stenarna har grävts fram och kilats med mindre stenar för att grundstenarna ska ligga stabilt. Översta stenen på det höga upplaget är utbytt mot en lägre sten. I nordöstra hörnet har ytterligare stenar plockats in för att höja och stabilisera byggnaden. Byggnaden har rätats upp ca 12 cm i östra gaveln.

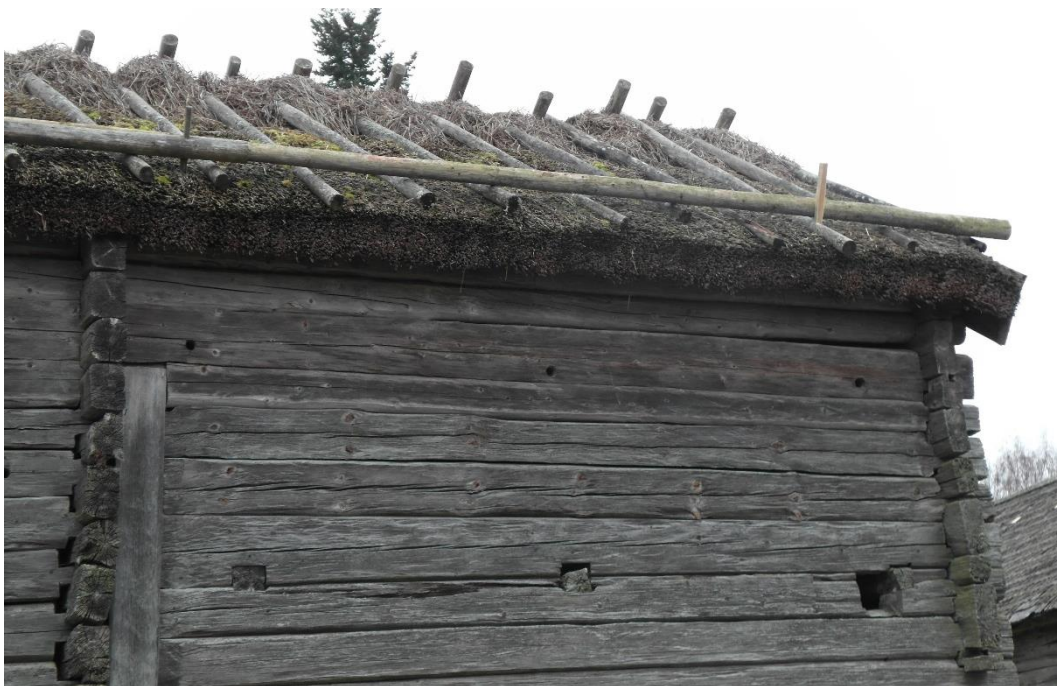
*Stall/lövlada, upplagning med horisontell slana på plats och ny dymling på norra takfallet.*

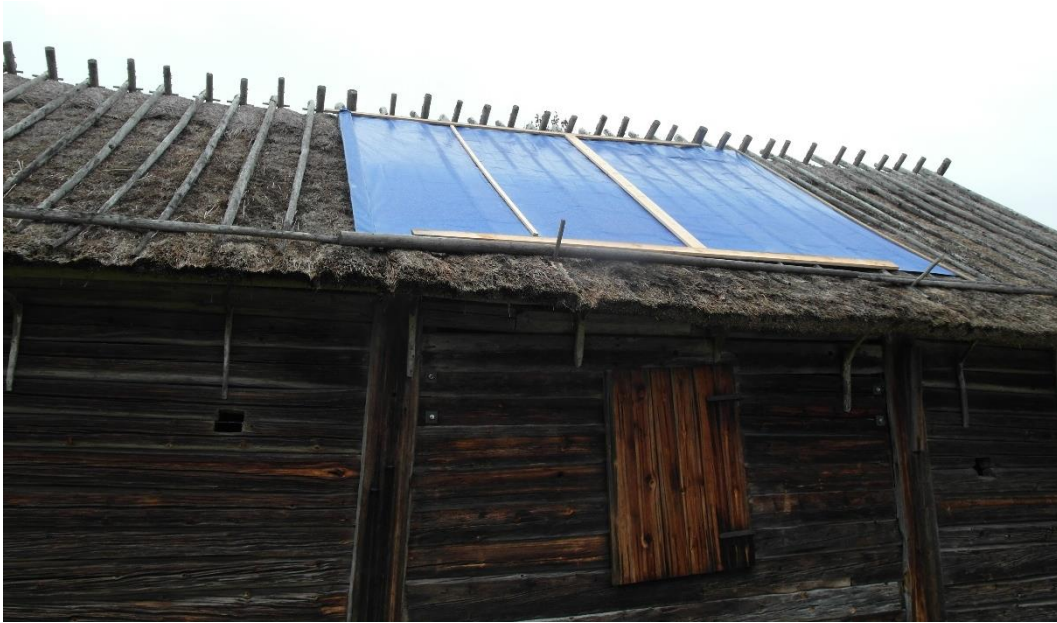
*Täckning av skada på halmtaket på loge B 23 med presenning på västra takfället.*

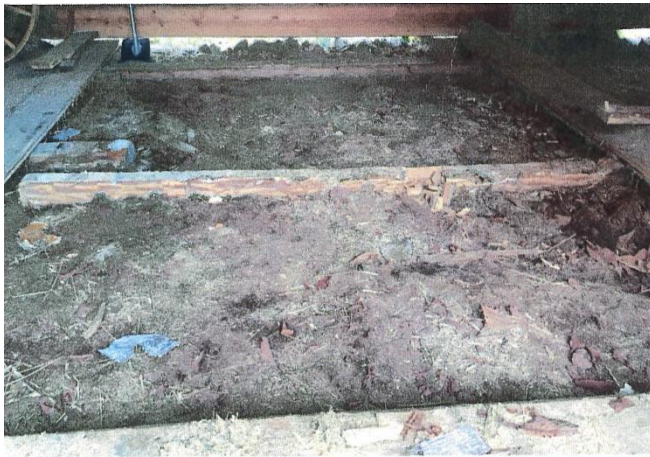
*Lös jord mellan bjälkar.*

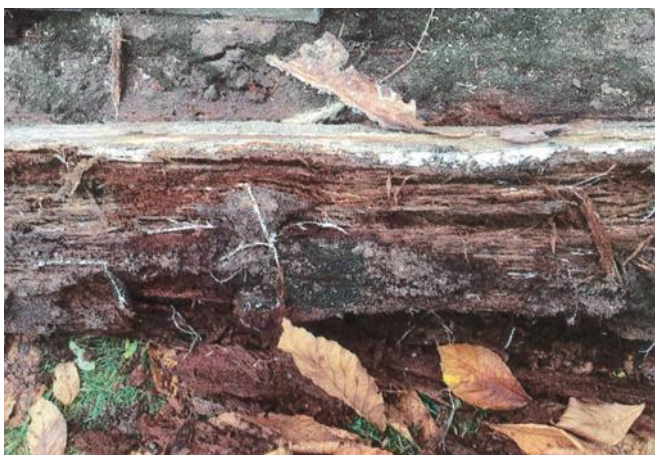
*Hussvampsangrepp på en bjälke.*

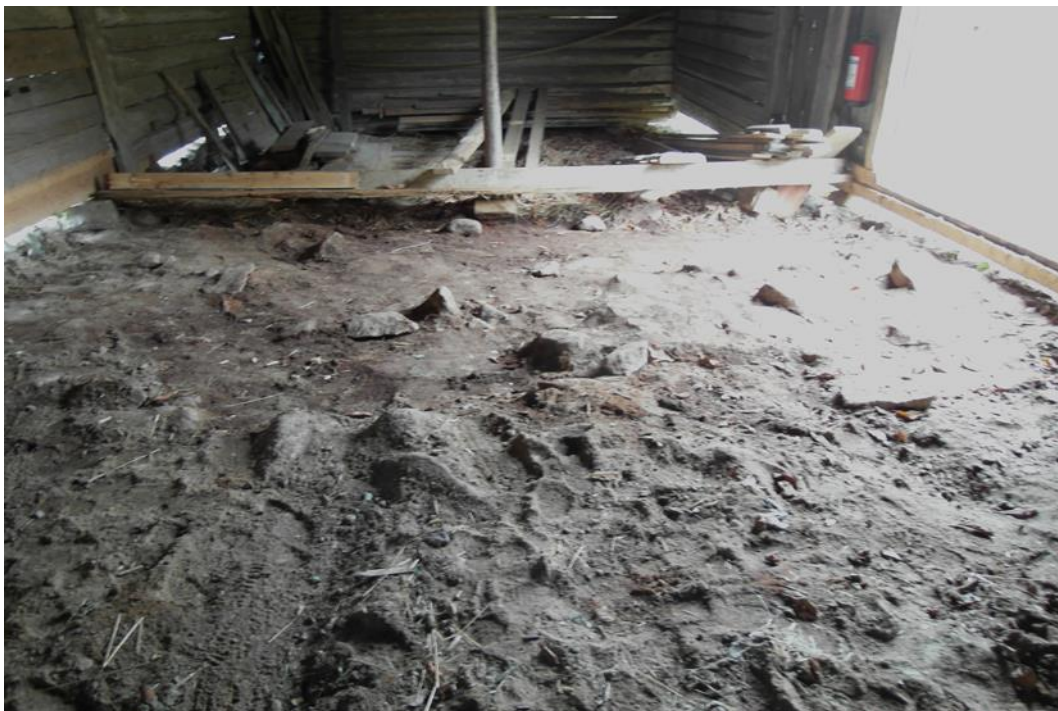
*Utgrävning av jord och hussvampsangripet virke.*

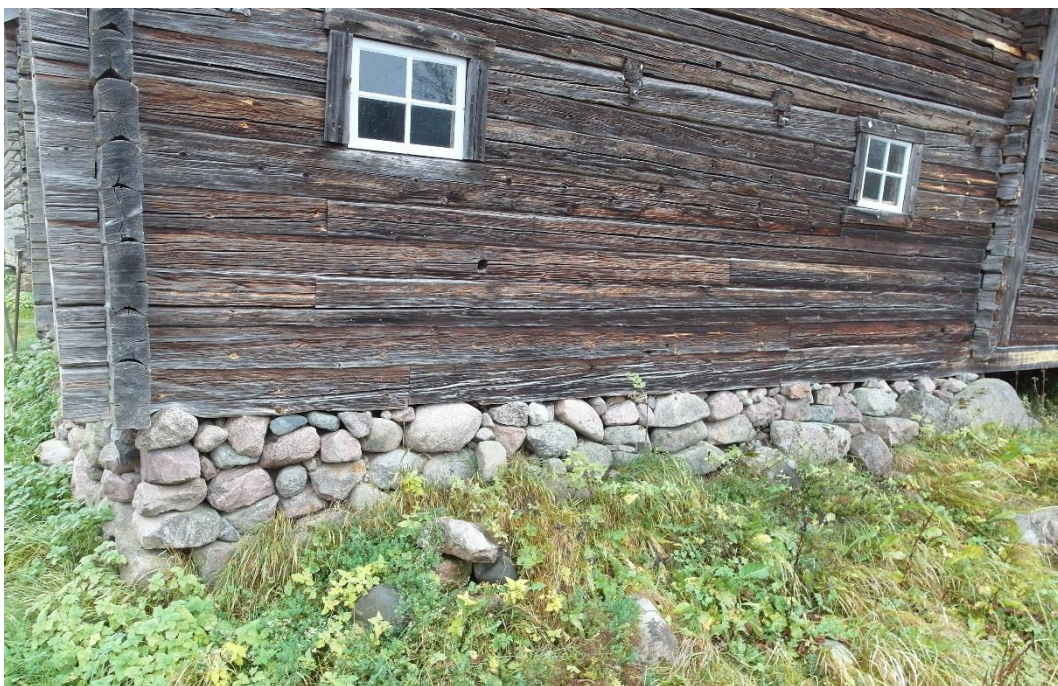
*Ladugården A6, grundstenarna är åter på plats med hjälp av hydrauliskt kalkbruk.*

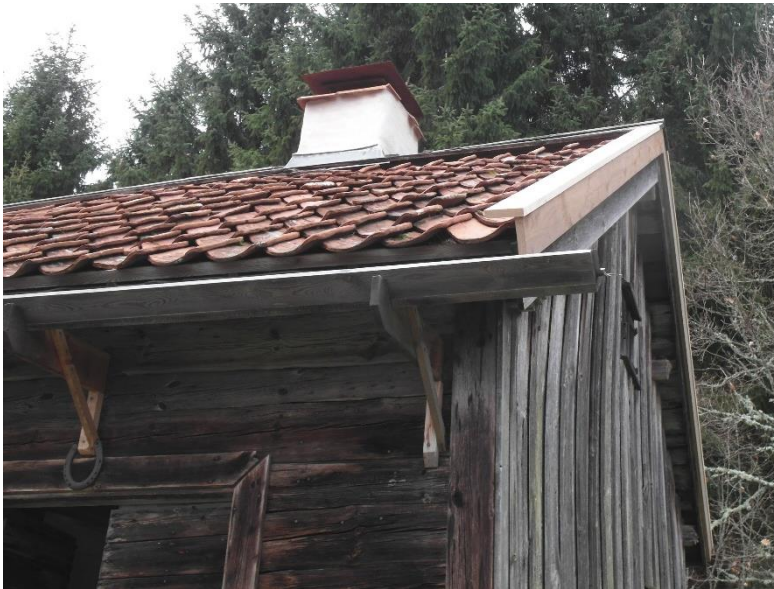
*Hagalund efter byte av skurlister och en vindskiva.*

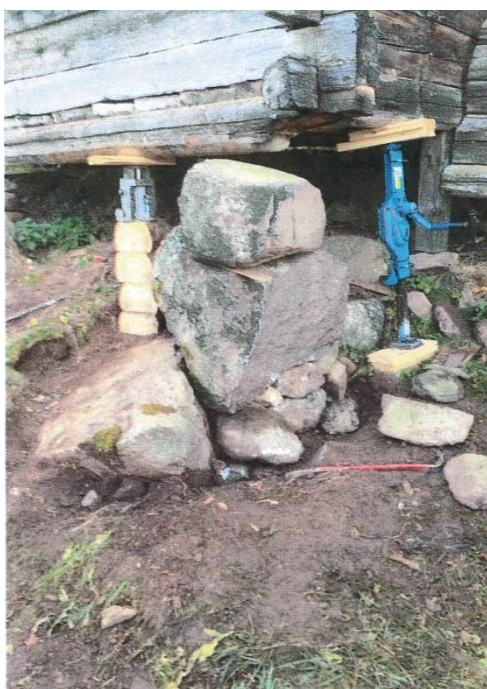
*Visthusbod A 2, arbete pågår med att lyfta byggnaden och säkra grundstenarna.*

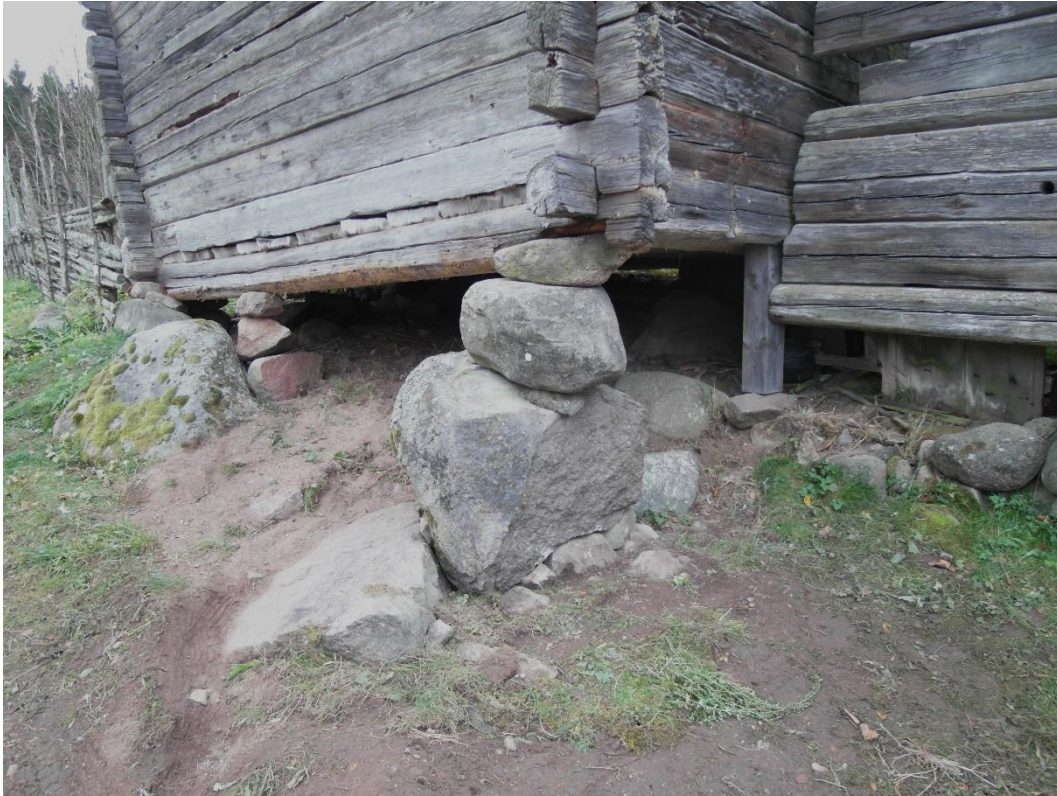
*Stenupplag vid visthusboden A 2 efter upprätning och omläggning av stenar.*
