2015:219

# Onkel Adamsgården

renovering

Onkel Adamsgården  
Linköpings kommun  
ÖSTERGÖTLANDS LÄN

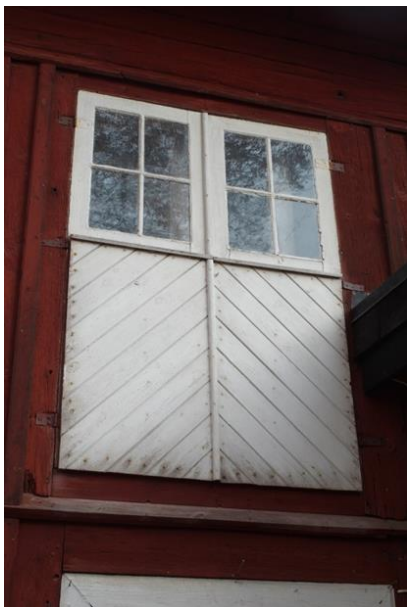
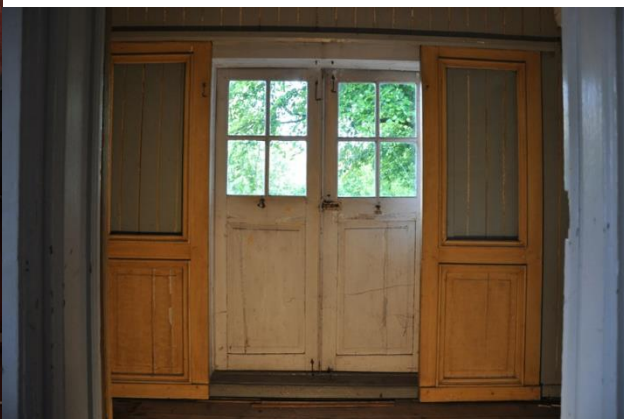
Ytterdörrar och innerdörrar i övervåningen in mot gården var i dåligt skick och färgen flagnade kraftigt. Dörrarna tillkom troligen under 1800-talets slut i samband med att det inte gick att få upp stora möbler på övervåningen via den smala trappan.

*Dörren där man kan ta in möbler. Dörröppning sedd från insidan med innerdörrar.*

Såväl ytterdörrar som innerdörrar har plockats bort och fraktats till verkstaden. Där har dörrarna skrapats rena från all lös färg. Färgen sätts mycket lös och det var svårt att spara äldre färglager. Dörrarna har halvoljats. Samtliga sidor har sedan grundats med linoljefärg som förtunnats med 25 % balsamterpentin. Mellanstrykning och slutstrykning har utförts med oförtunnad linoljefärg. Den kulör som har använts är baserad på

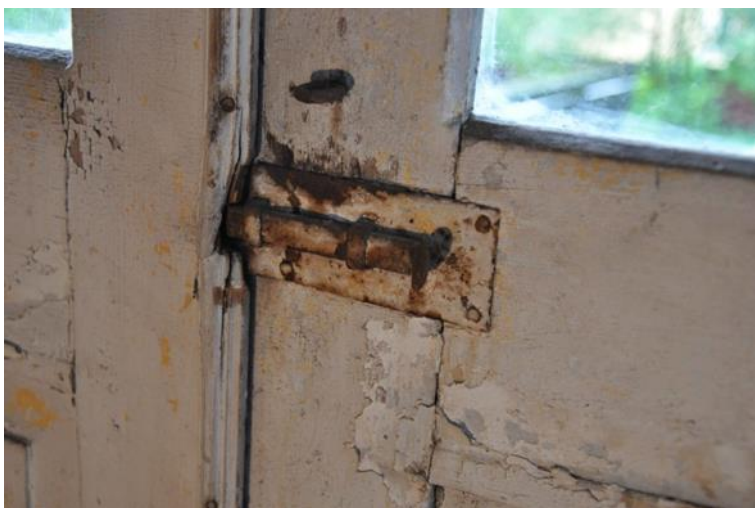
*Flagnad färg och rostigt lås på ytterdörrens insida.*

pigmentet grå umbra, NCS S 2000 – N. Innerdörrarna in mot hallen var ådringsmålade med björkådring i fyllningarna. Dörrarna har strukits med kulörer baserade på pigmentet järnoxidgult, NCS S3050 – Y 20 R som är den mörkare kulören och med en ljusare NCS S 2030 – Y 20 R för själva ådringen. Beslagen har skrapats rena och sedan behandlats med Isotrol grund för att sedan målas med linoljefärg.

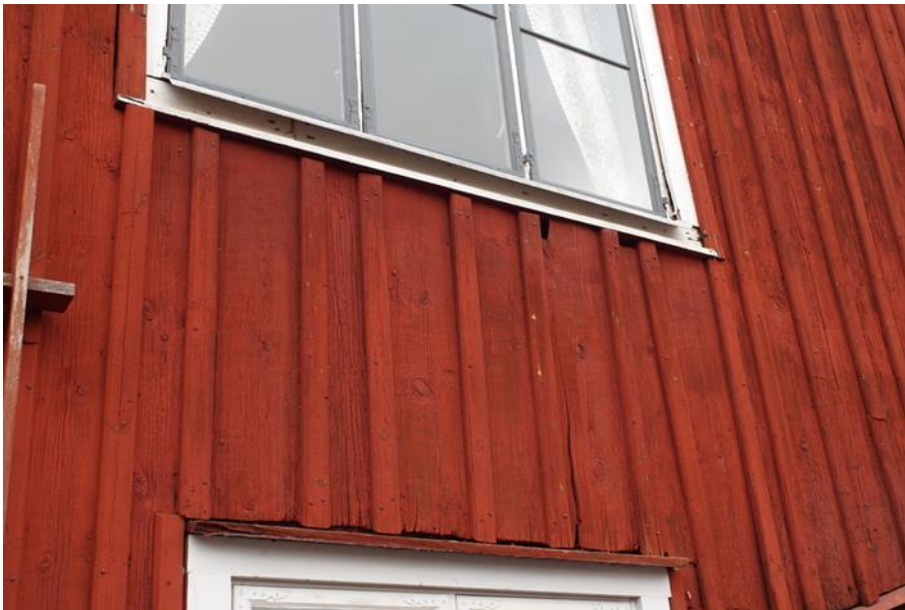
På bostadshusets östra gavel i övervåningen sitter ett treluftsfönster. Under fönstret fanns en rötskada i timret och som även omfattade fönsterkarmen.

*Trelufts-fönster med rötskador bakom panelen. Rötskadad vattbräda över bv fönster.*

Under fönstret togs bitar av två stockvarv bort. Bakom stockarna fanns lerkliningens kvar. Karmbottenstycket var också rötskadat. Två nya bitar har lagts in. En av stockarna var högre och den översta blev därför smalare så som det tidigare var. Virket är av god kvalitet och mycket tätvuxet. Karmbottenstycket har lagats upp med nytt virke. Stockarna har dymlats och drevats med lindrev samt strukits med röd slamfärg. Eftersom Panelbrädorna var spruckna, så att regn kom innanför panelen, så byttes panelbrädorna till ny panel med fasad list. Även panelen har strukits med röd slamfärg, standard.

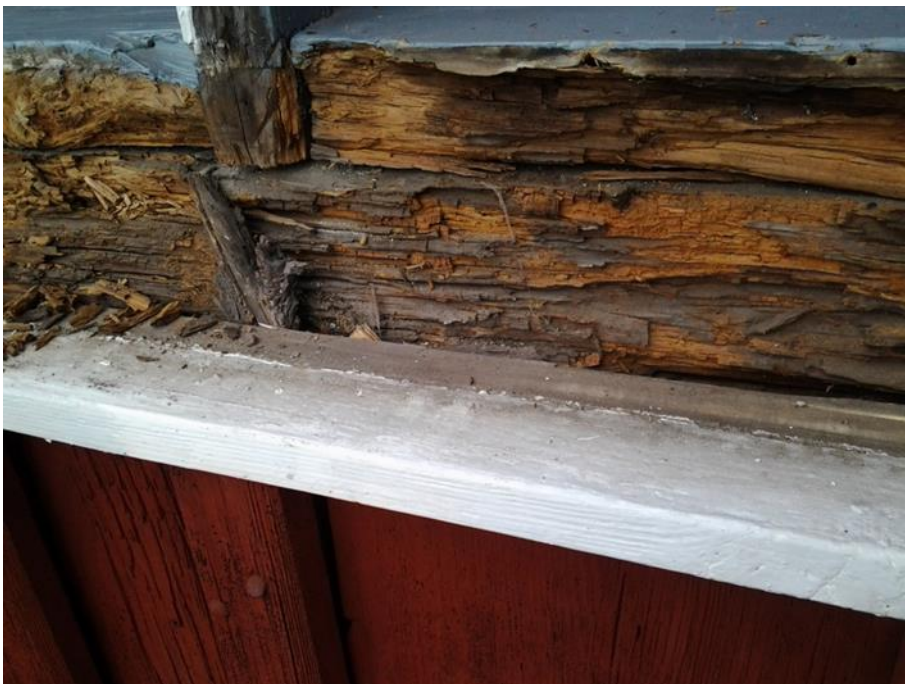
*Synliga rötskador i under fönstret.*

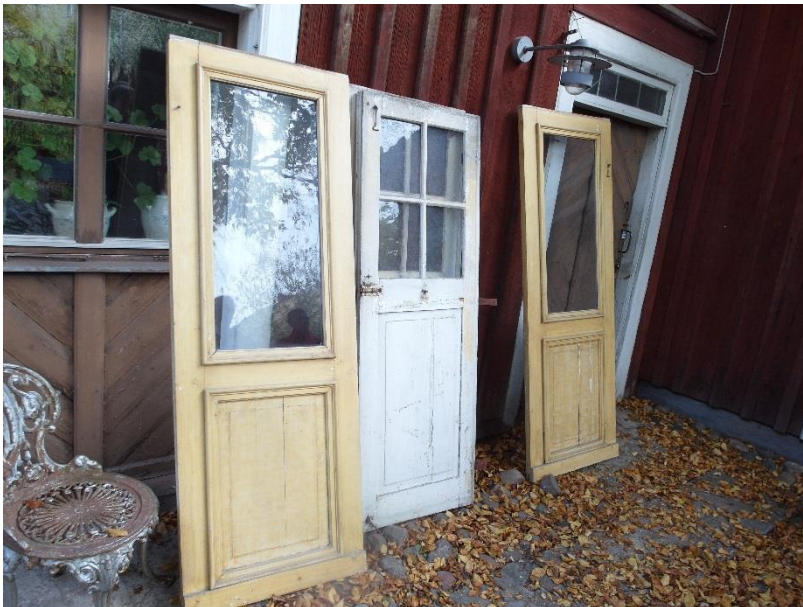
*Dörrarna är nedplockade från övervåningen.*

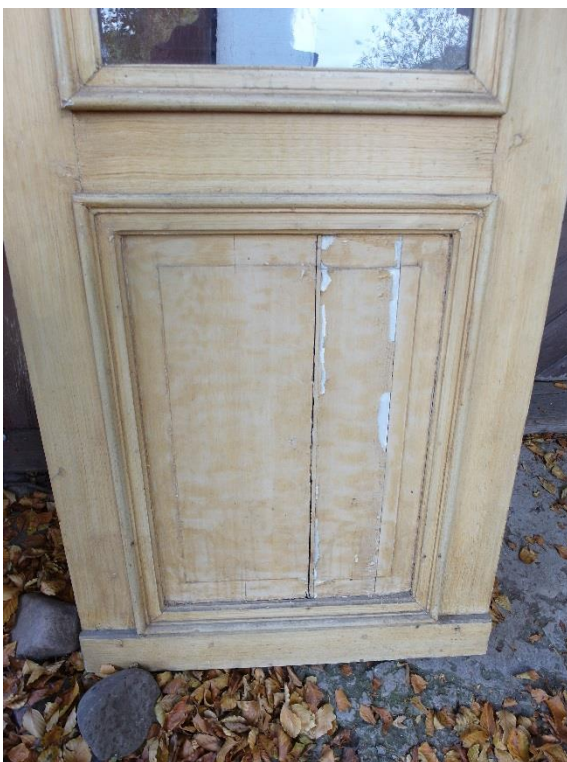
*Innerdörr med ådring, som ska efterlikna björk, i spegeln.*

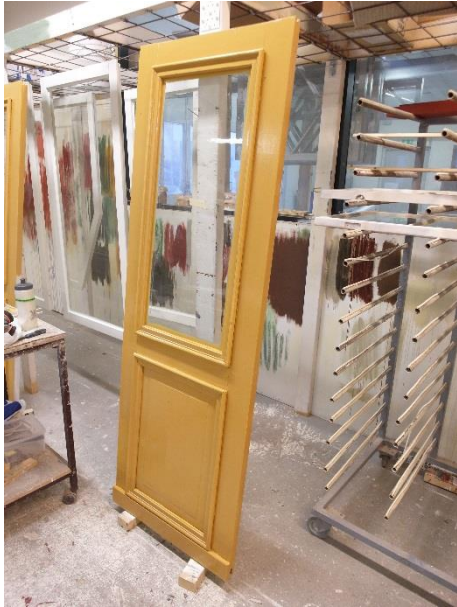
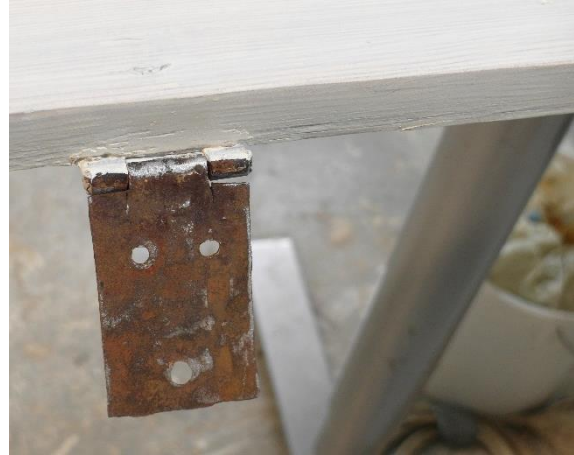
*Innerdörr stuken med järnoxidgult S 3050 – Y 20R. Gångjärn före rostskyddsbehandling.*

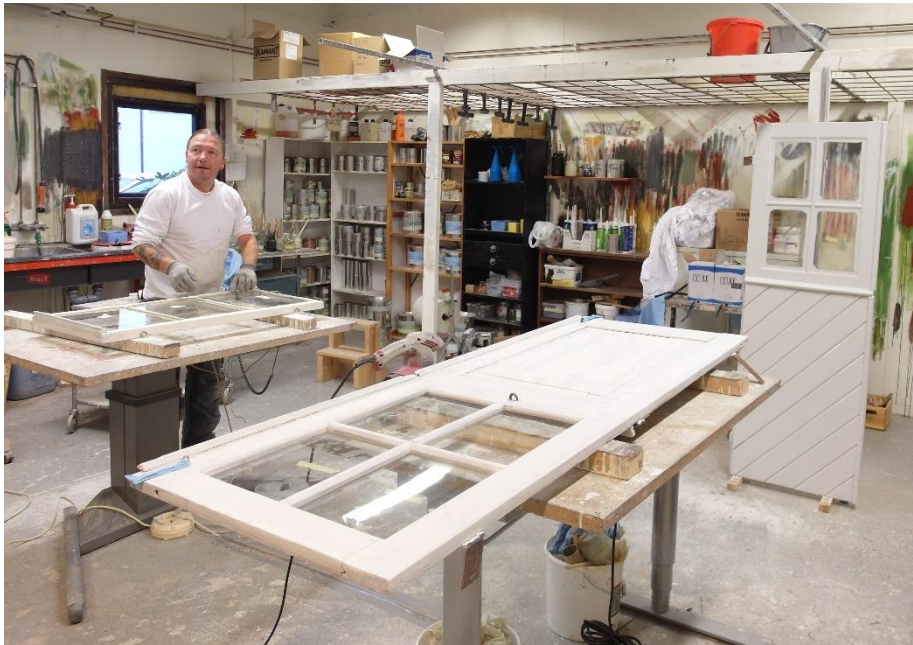
*Mellanstrykning pågår i verkstaden.*

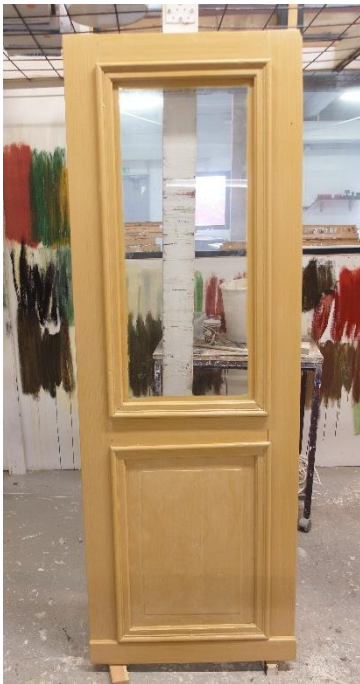
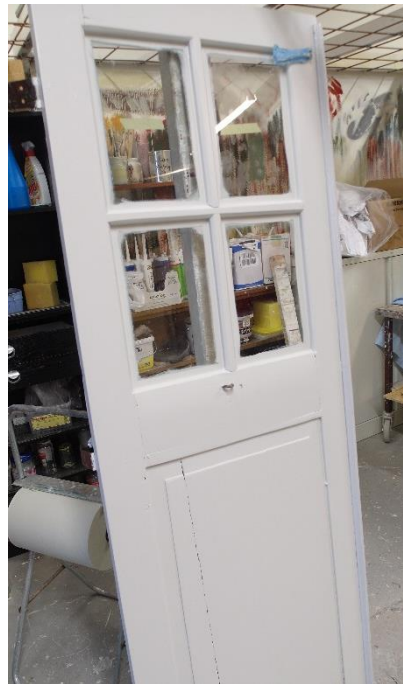
*En av de ådringsmålade innerdörrarna.    Insidan av ytterdörren eftermålning.*

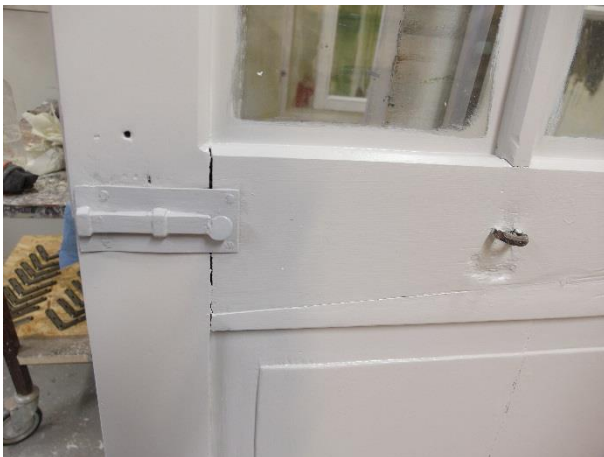
*Skjutregel efter rengöring och målning.*

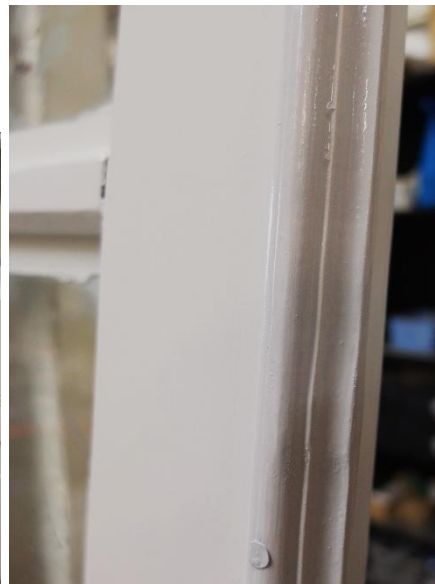
*Ny profilerad list på mötande dörr.*

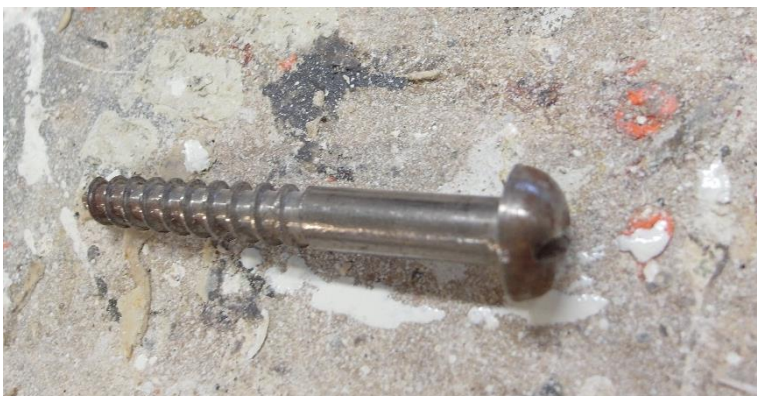
*Dörrarna sitter nu upphängda med spårskruv.*

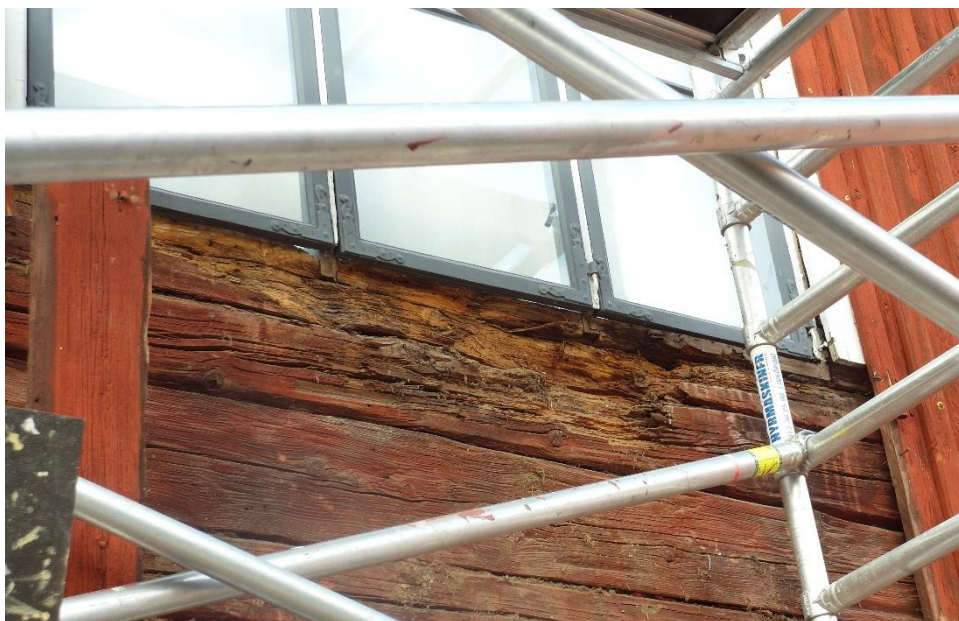
*Rötskadan under fönstret.*

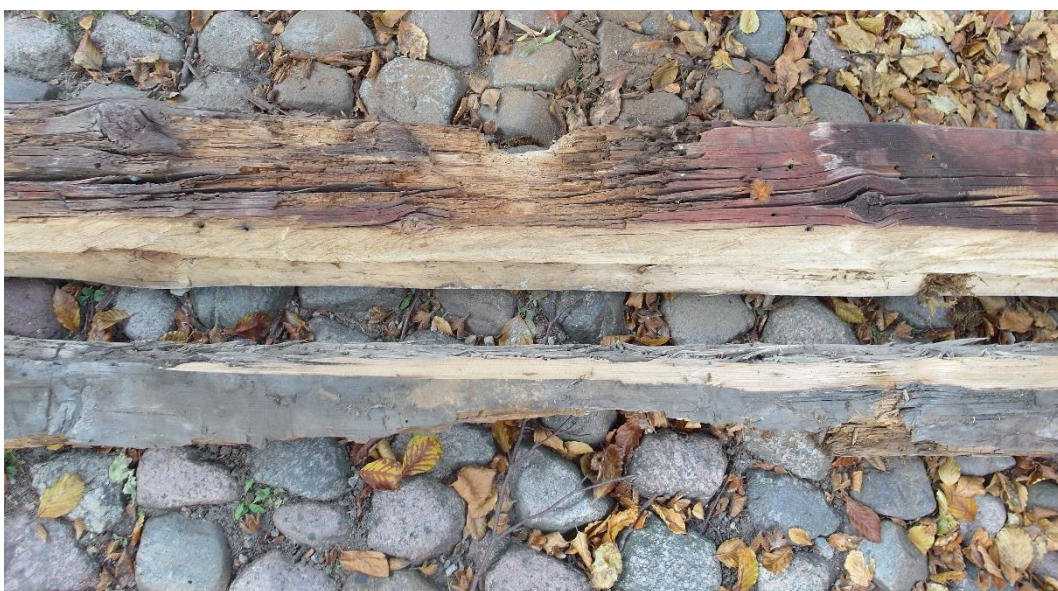
*De båda rötskadade stockarna.*

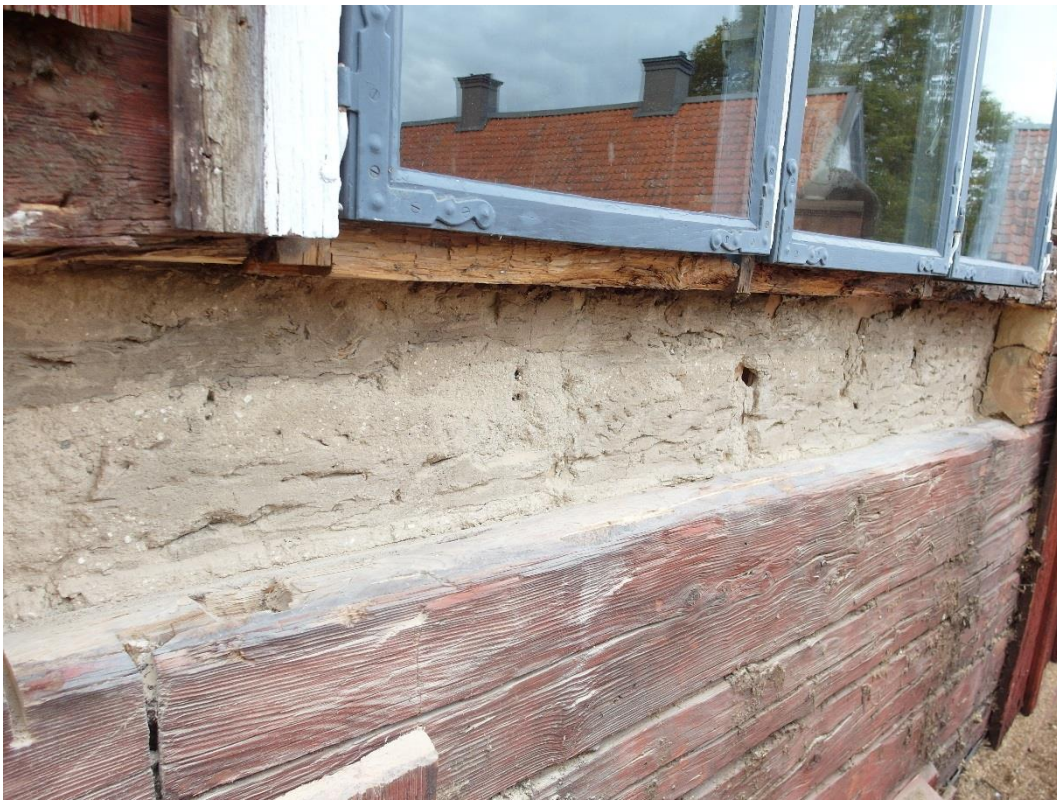
*Lerkliningan sitter kvar fast två stockar är borta.*

Att lerkliningen satt direkt på timret med bara reveteringshugg.

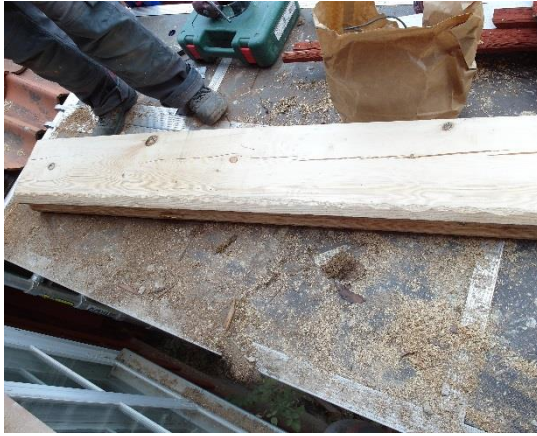
*En ny bearbetad stock.*

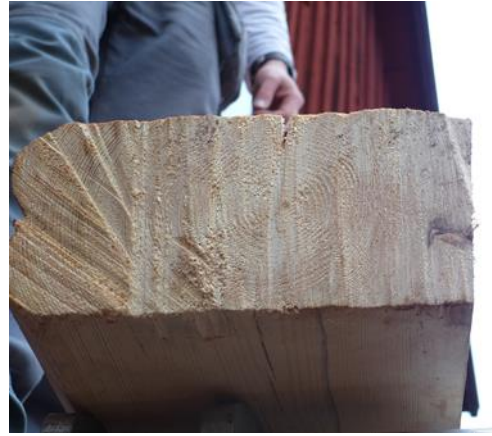
*Tätvuxet furu.*

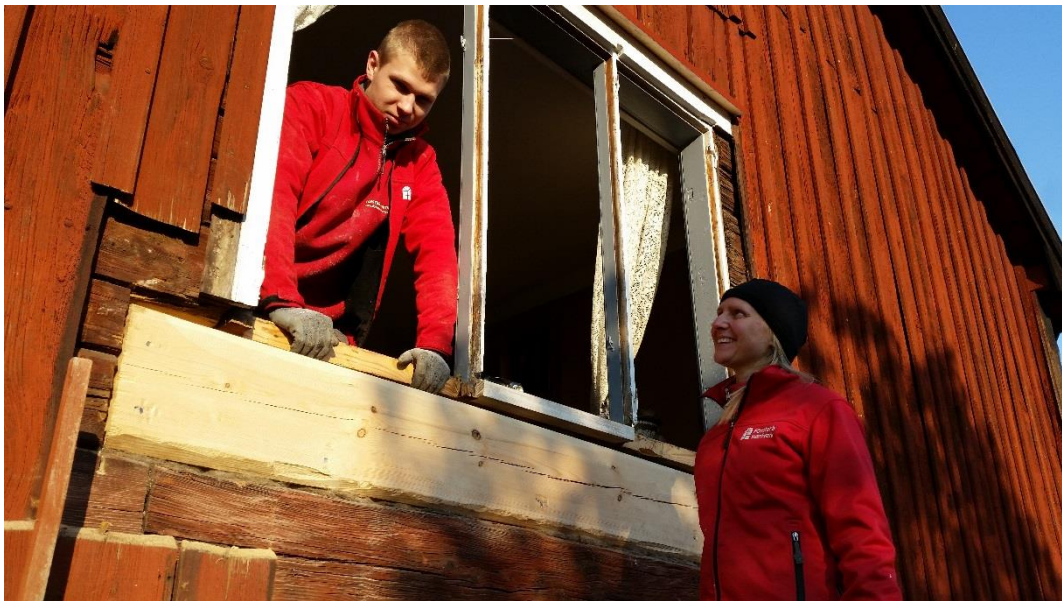
*Stockarna på plats och tätade med lindrev.*

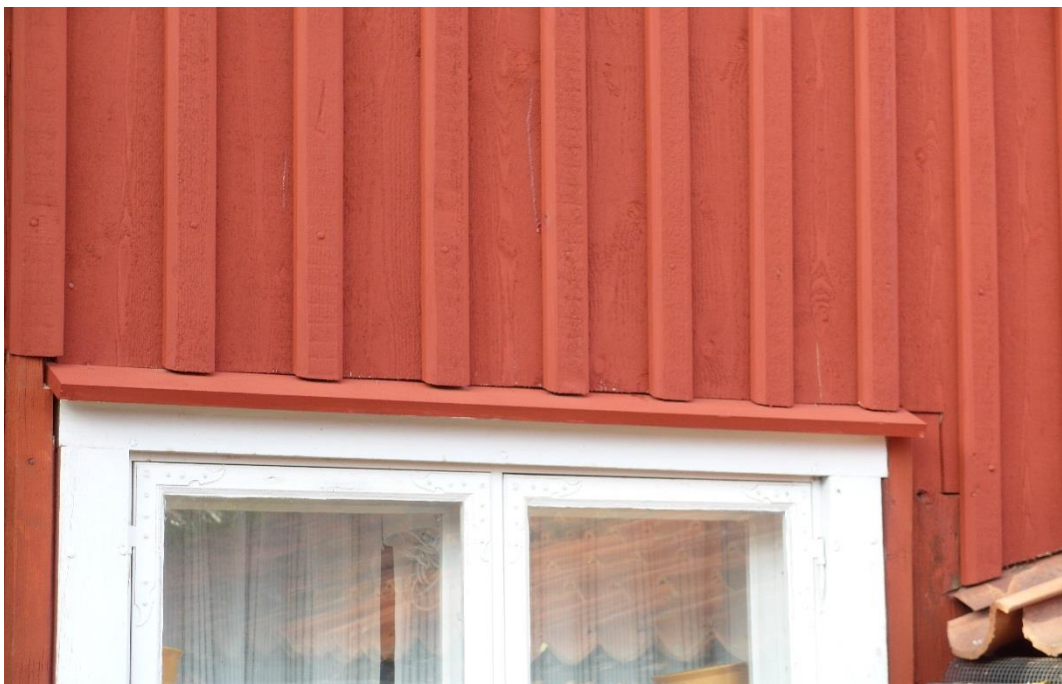
*Ny panel mellan fönstren och en ny vattbräda över fönstret.*

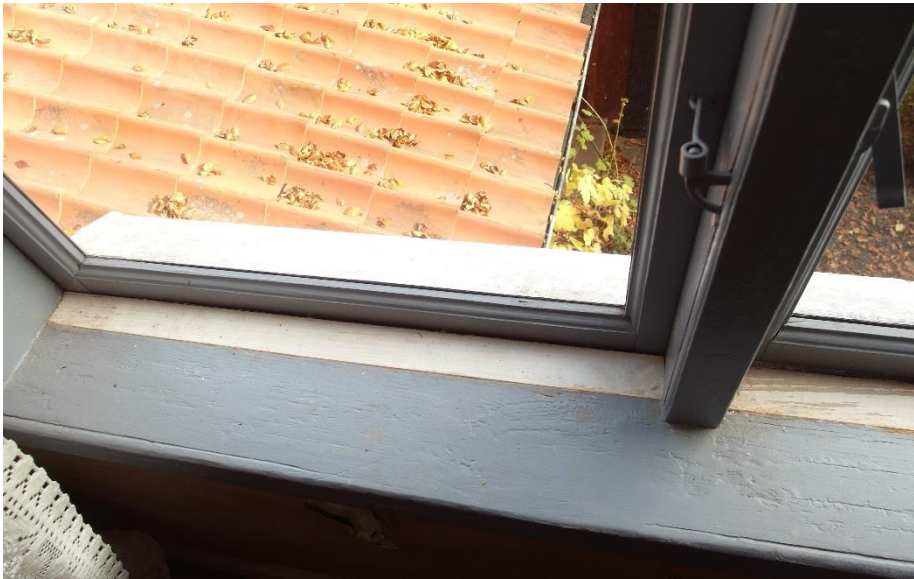
*Karmen efter upplagning.*
