# HORNS KYRKA, TILLBYGGNAD

HORNS SOCKEN  
KINDA KOMMUN  
ÖSTERGÖTLANDS LÄN

Rapport 2015:226

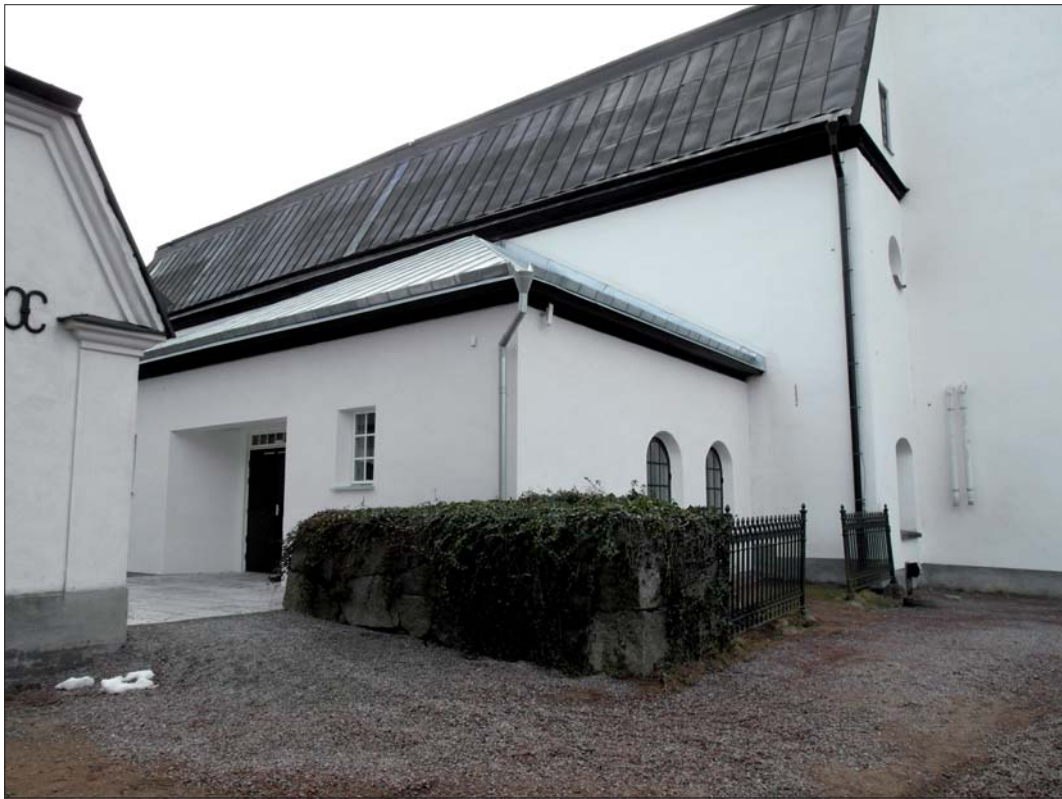
*Tillbyggnaden från nordväst. Samtliga fönstersnickerier ska målas svarta.*

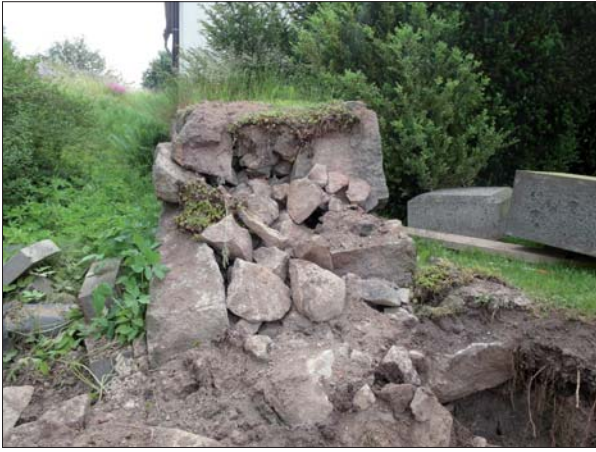
*Delar av muren norr om kyrkan plockades ner.*

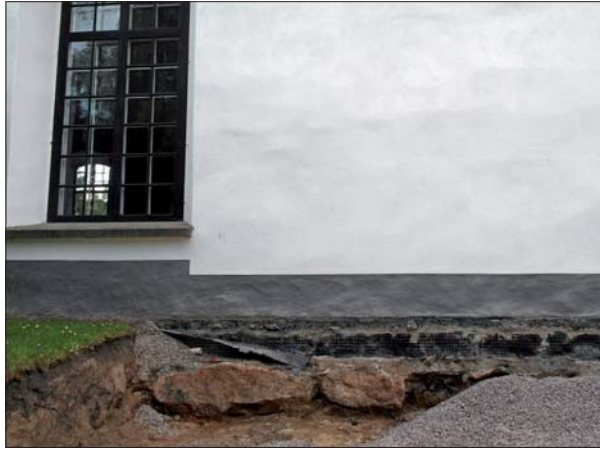
*Högt liggande grundstenar.*

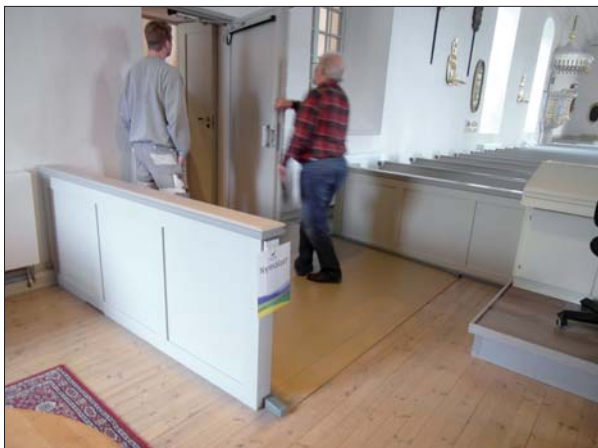
*Golvet i tillbyggnaden måste läggas högre än beräknat och det innebär att man fick göra en ramp från kyrkorummet till den nya dörren.*

I kyrkorummet gjordes en ramp till den nya dörren. Rampens räcke utformades som bakre skärmen i bänkkvarteret. För att öka tillgängligheten inne i kyrkorummet höjdes kyrkans mittgång i stort sett i nivå med golvet i bänkkvarteren. För att man fortfarande ska ha en möjlighet att se kyrkoherde Anders Schörlings gravhäll fälldes en glasskiva in i det nya golvet över gravhällen. Dessutom gjordes en ny lucka längre fram mot koret över en lucka i den äldre golvnivån. Mittgången är i vanliga fall täckt med en gångmatta.

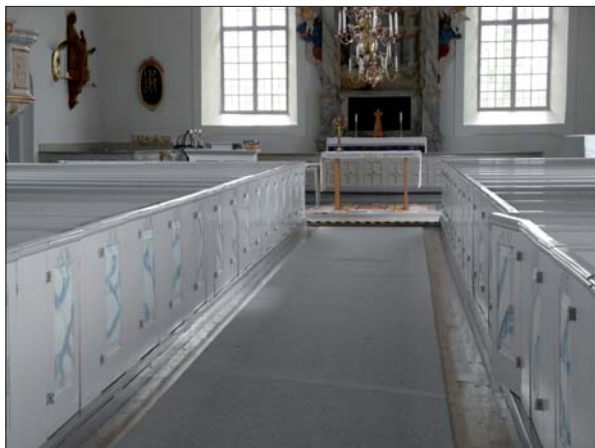
*Mittgången före höjning.*

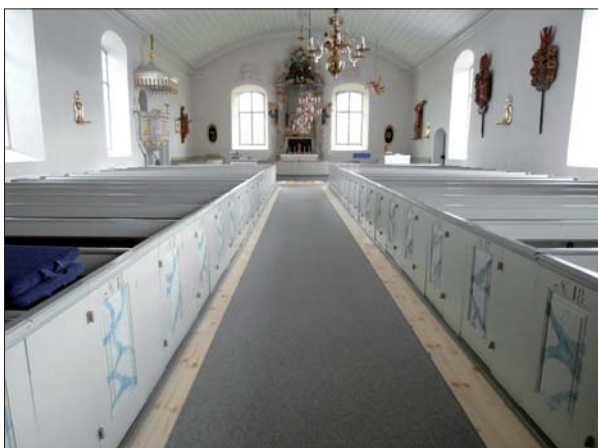
*Mittgången höjdes genom att ett nytt golv lades något högre upp.*

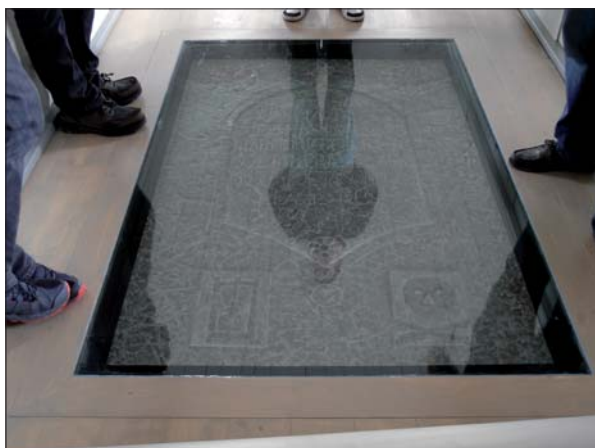
*En glasskiva lades i den nya golvnivån över gravhällen i mittgången.*

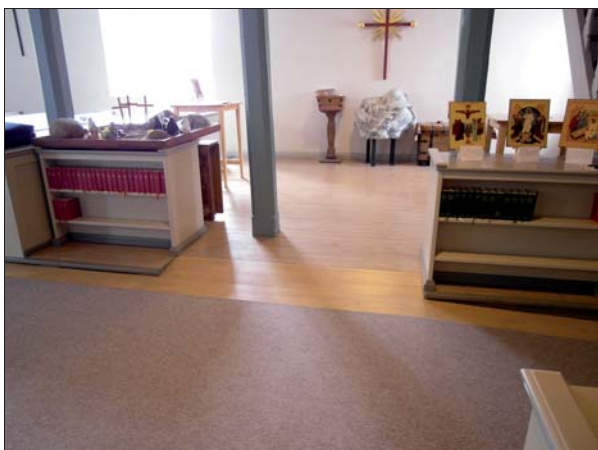
*För att öka tillgängligheten i kyrkorummet höjdes mittgången och golvnivån anpassades till de redan befintliga samlingsutrymmena under orgelläktaren.*

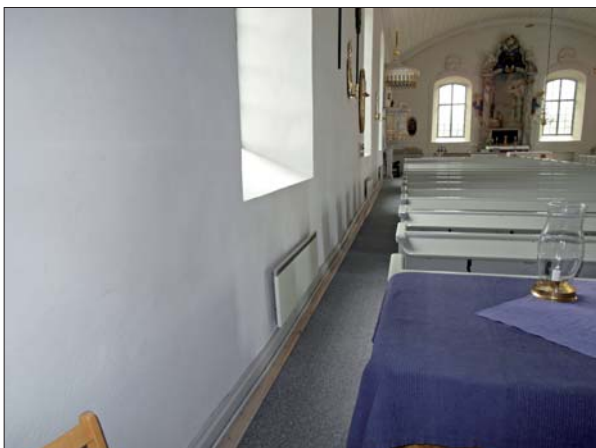
*Norra långhusväggen med de äldre elementen.*

Inne i kyrkan sattes också nya värmekonvektorer av fabrikatet Epecon konvektor Strada på norra väggen. De blev något högre än bänkgavlarna. Klimatet styrs med ROWS styrsystem.

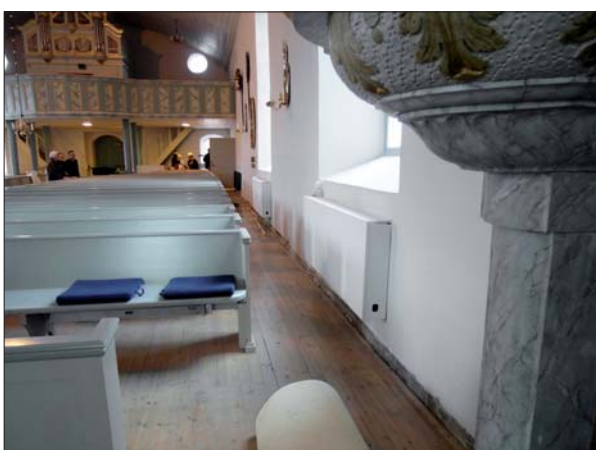
*De nya konvektorerna på norra långhusväggen. På södra väggen sitter de äldre elementen kvar.*

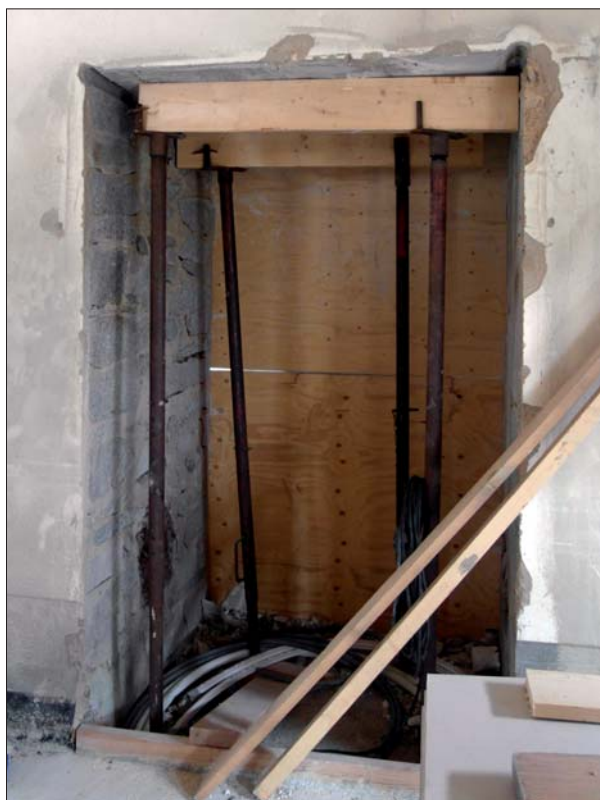
En håltagning gjordes i långhusets norra fasad för en dörr mellan långhus och tillbyggnaden. Förutom själva stenmurverket, som är ca 1,2 m tjockt, syntes en liggande bjälke ca 0,4 m över golvnivå. Bjälken fortsatte in i murverket på båda sidor av den nya dörröppningen.

*En dörröppning togs upp i norra långhusväggen. Till vänster syns den stock som löper i murverket.*

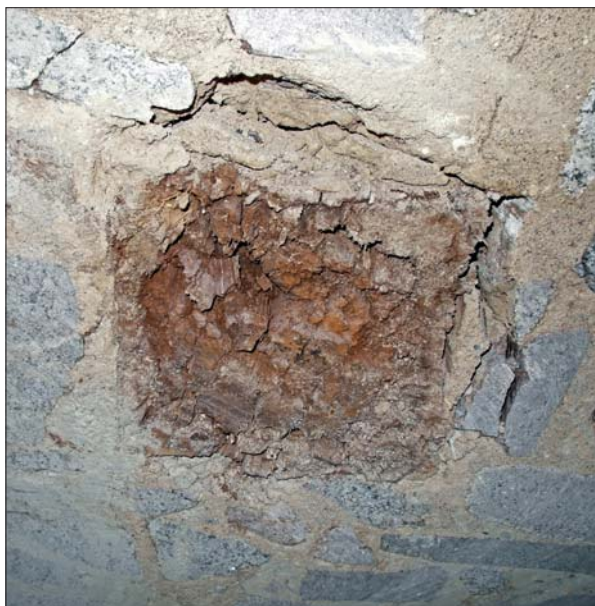
*I kyrkans murverk löper en stock som sågades av när den nya dörröppningen togs upp.*
