VÅRDSBERGS KYRKA

NY ORGELLÄKTARE

VÅRDSBERGS SOCKEN
LINKÖPINGS KOMMUN
ÖSTERGÖTLANDS LÄN

ANITA LÖFGREN EK

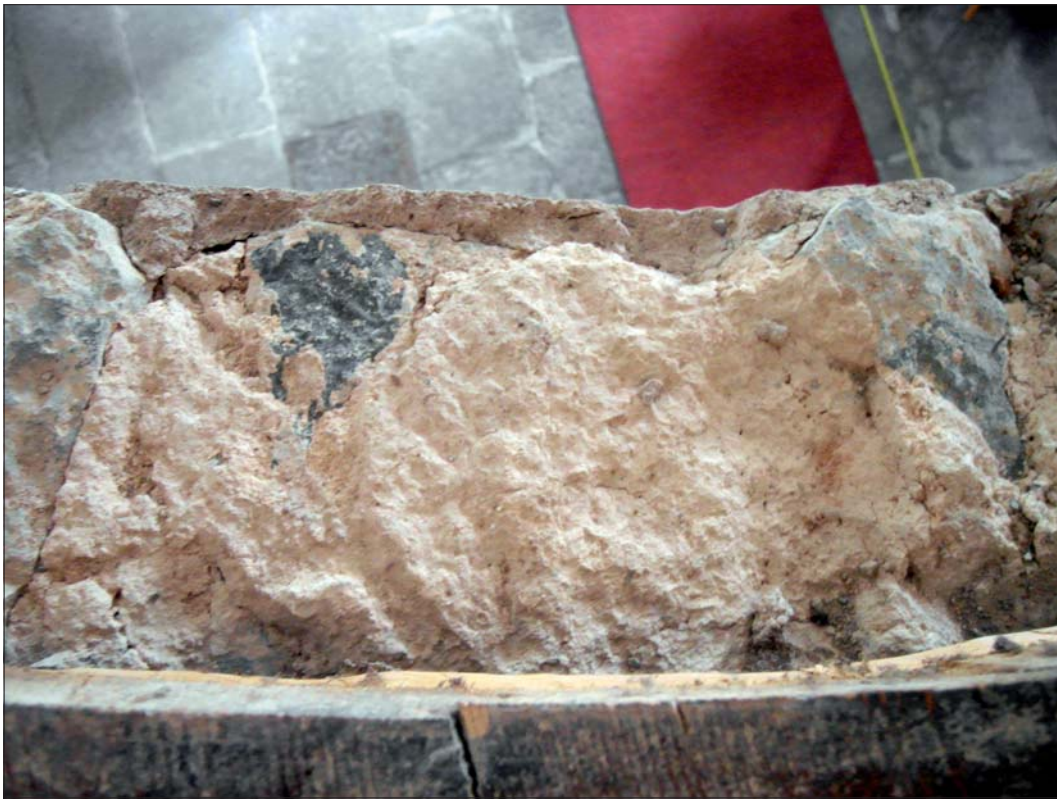
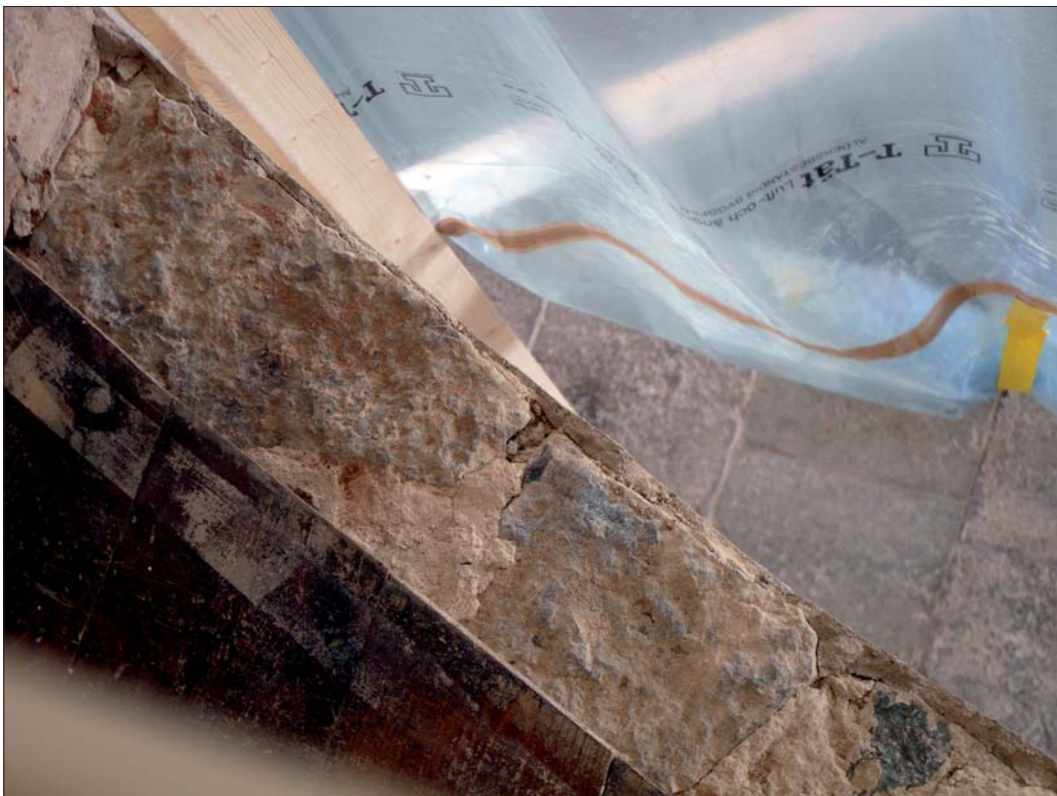
Two photographs showing the limestone masonry in the west wall of the round church. It is probably a medieval masonry.

För att undvika att förankra den nya läktaren med hjälp av kemankare in i det troligen medeltida murverket, togs ett förslag med järnhängsle fram, ritning 2013-10-08, revidering A 2013-10-09. Se Bilagor.

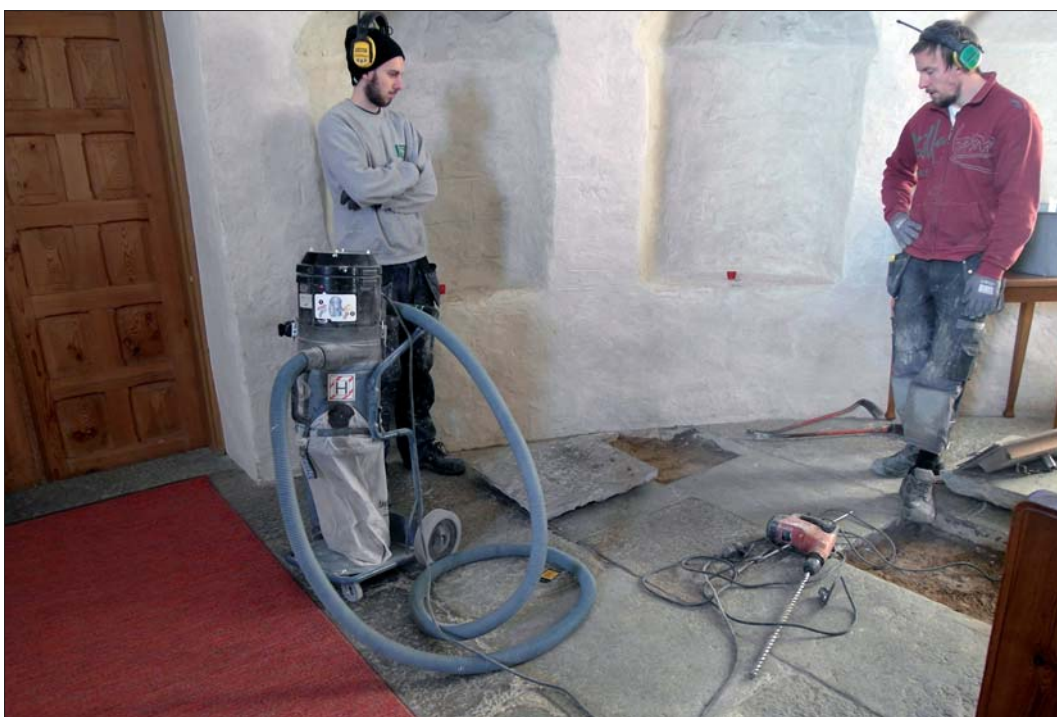
I november 2012 gjordes en undersökning av golvet för att utreda förutsättningarna för placering av den nya läktarens bärande pelare. Några kalkstensplattor lyftes och markens beskaffenhet besiktigades. Arbetet utfördes under antikvarisk medverkan.

Golvet undersöktes där de nya pelarna skulle stå.

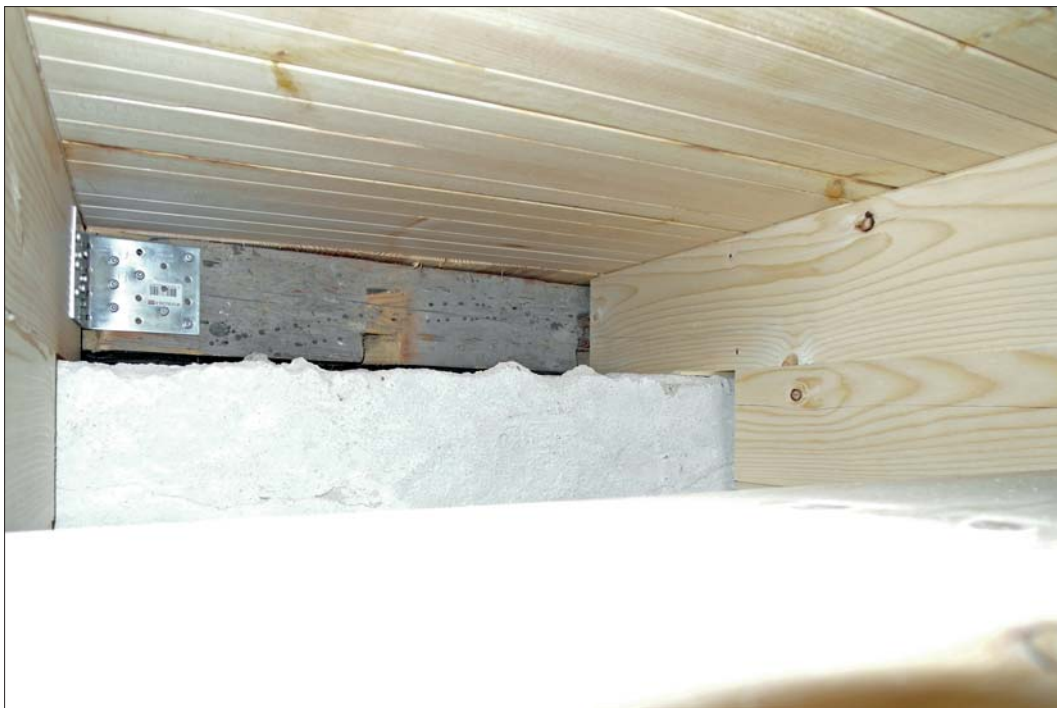
Anslutning med balksko till tornrummets golvbjälklag.

”Bjälklaget till nya läktaren kommer att förankras i befintlig läktarvåning i tornet genom två stycken smidesjärn, 6x50 mm. Järnen görs så långa att de kan fästas i första och andra regeln från öster i gamla läktaren. De läggs på befintligt golvs ovansida, men sänks ner i golvbrädorna för att undvika snubbelrisk. De båda bjälkarna längst ut på varsin kant, norr och söder, på nya läktaren får ingen bärande funktion. Lösningen med järnen gör att det inte behövs några ingrepp i murverket.

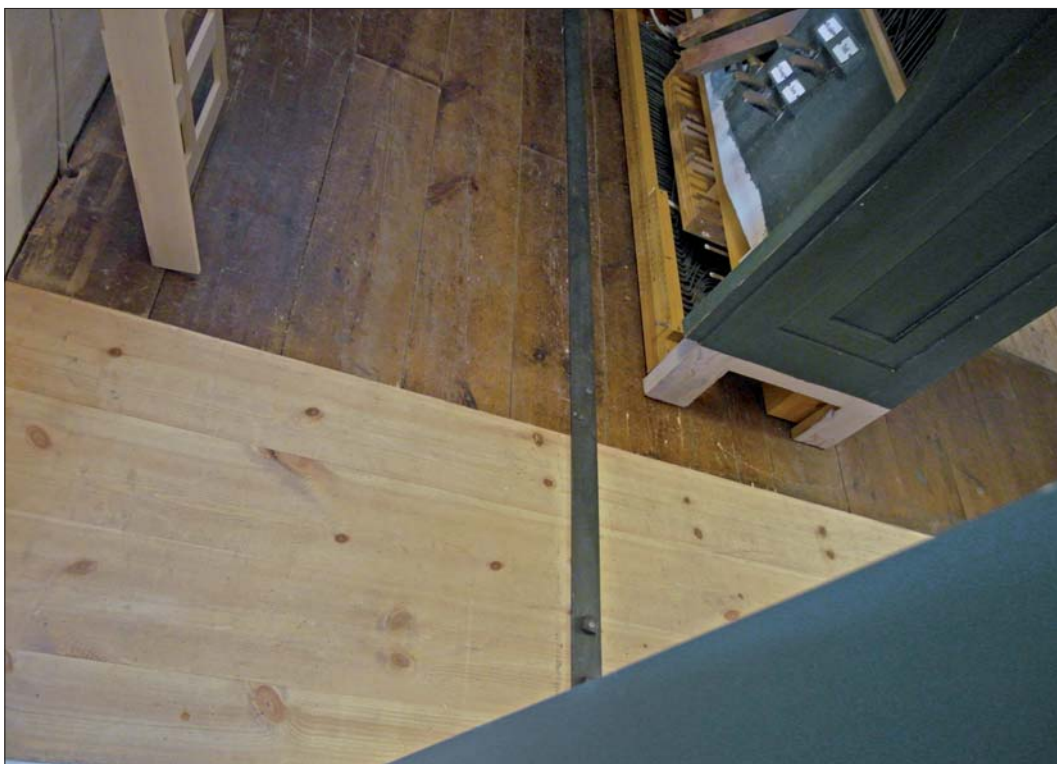
Förankring av nya läktargolvet gjordes med smidesjärn, för att undvika håltagning i det medeltida murverket.

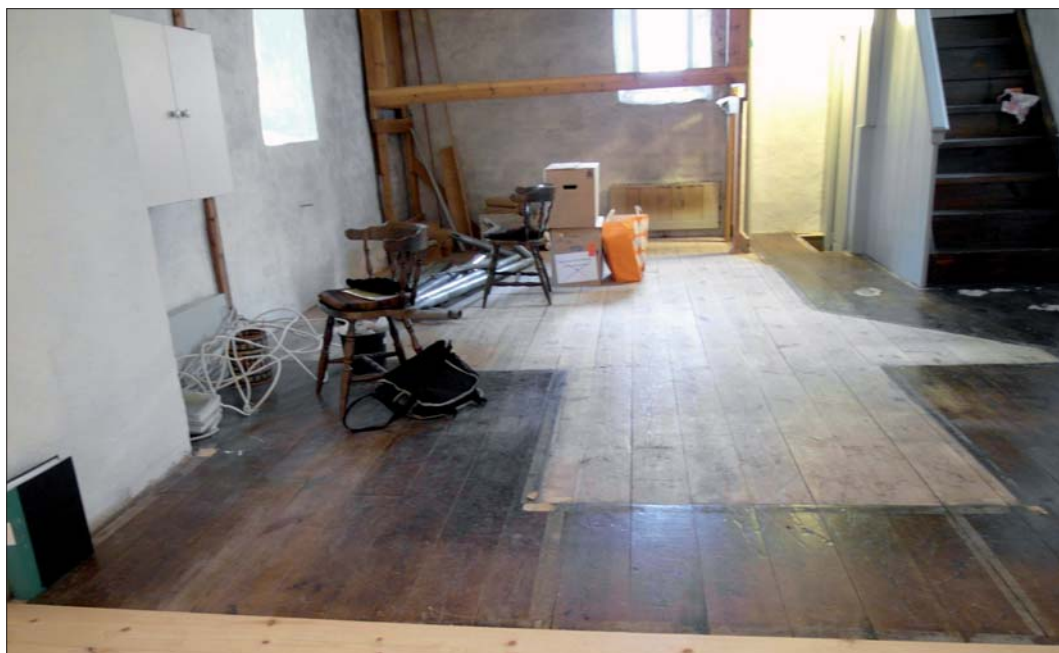
Golvet på den gamla orgelläktaren/tornrummet var delvis fernissat och delvis obehandlat. Det beslutades att enbart rengöra golvet och låta de olika behandlingarna vara ett historiskt dokument. Golv och ytskikt rengjordes och bättrades av kyrkans egen personal.

Golvet i tornrummet rengjordes enbart och de olika golvbehandlingarna visar på orgelverkets tidigare placering.

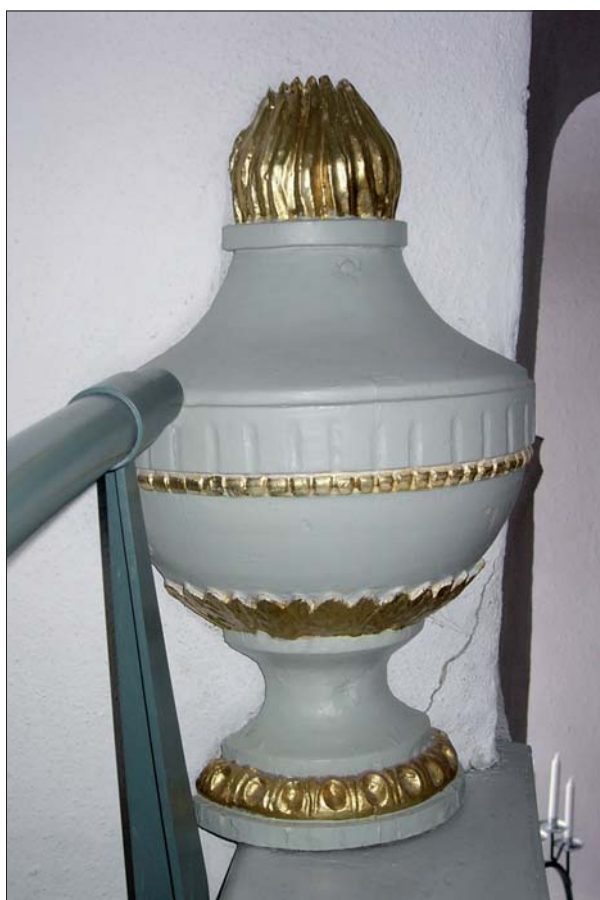
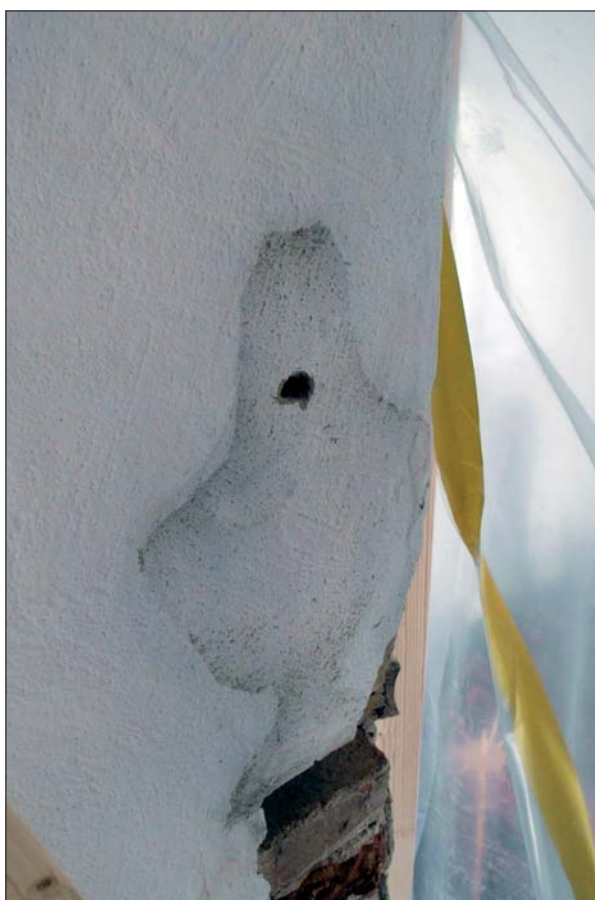
I öppningen till den tidigare läktaren från 1950-talet satt ett skulpterat rökelsekar delat i två halvor, med en halva på var sida öppningen. Det är troligen samma rökelsekar, som satt på framsidan av de två olika läktarbarriärerna från 1800-talet. De motsvarar de helrunda rökelsekar/urnor som finns på altarringen och som troligen är av samma ålder. Eftersom rökelsekaren har suttit på eller i anslutning till tre olika orgelläktare ska de ges en liknande placering även nu.

De två halvorna av ett rökelsekar satt i tidigare i anslutning till läktaröppningen i västmuren. Foto Östergötlands museum 2006.

Avtryck av ena halvan av ett rökelsekar.

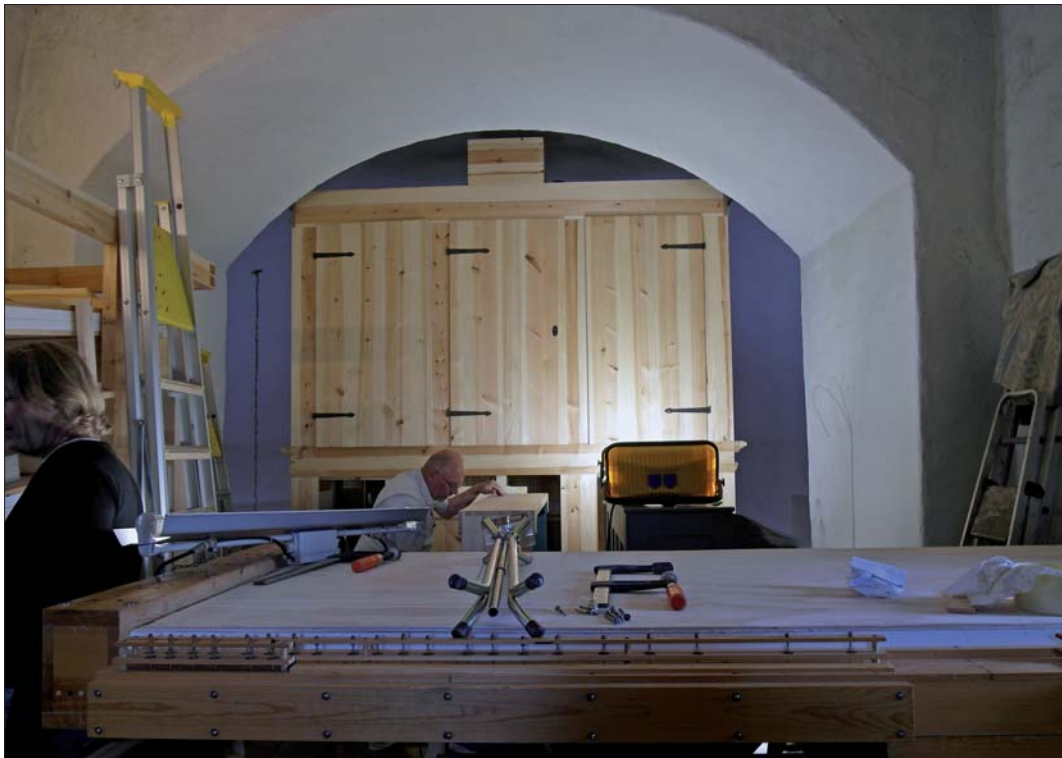
Alla gångjärn på Wisteniusorgeln är nytillverkade.
