2016:202

ANTIKVARISK MEDVERKAN

ÖSTRA HARGS KYRKOÅRD

REPARATION AV BOGÅRDSMUREN

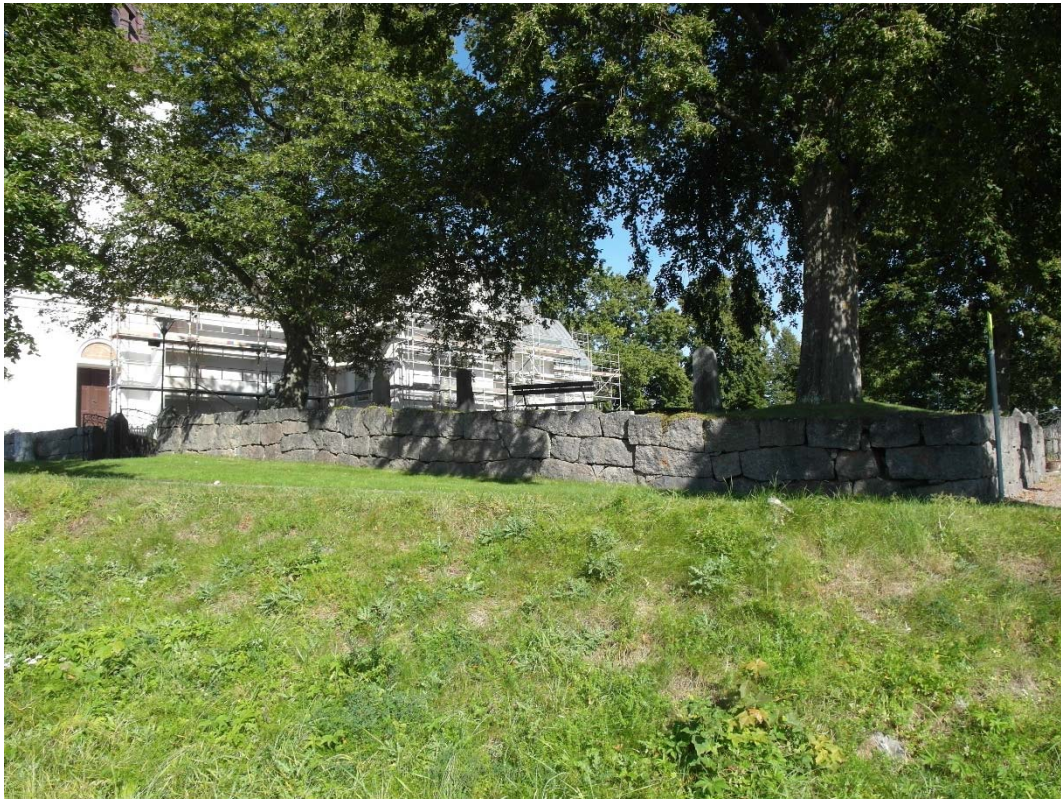
Västra murens södra del med kluven och bearbetad sten.

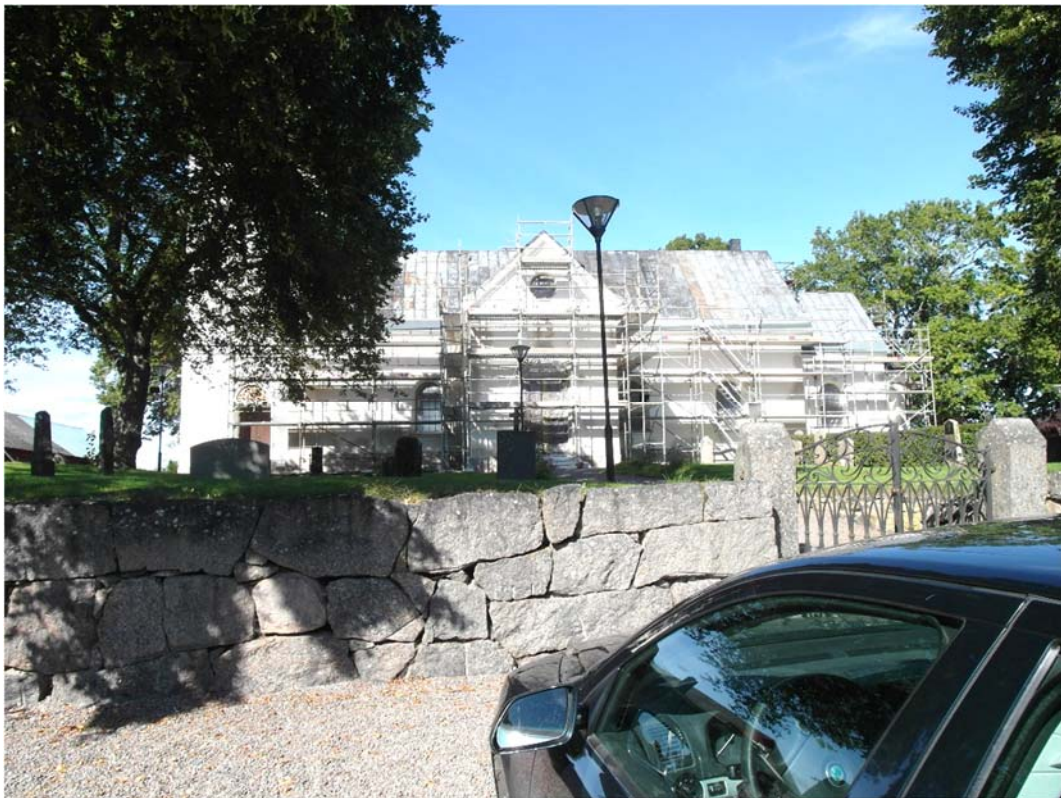
Södra murens västra del är uppbyggd som den västra muren. I bilden syns en sten med klyvsöm.

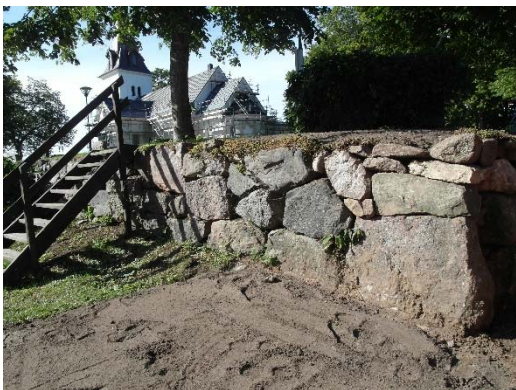
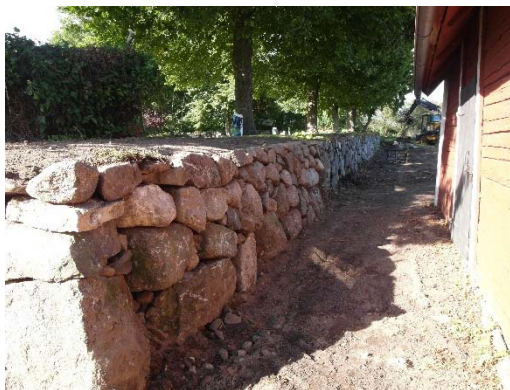
Den södra murens östra del är lagd med ett mer varierat stenmaterial och övergår i östra muren, som i vissa partier är lagd med obearbetad sten.

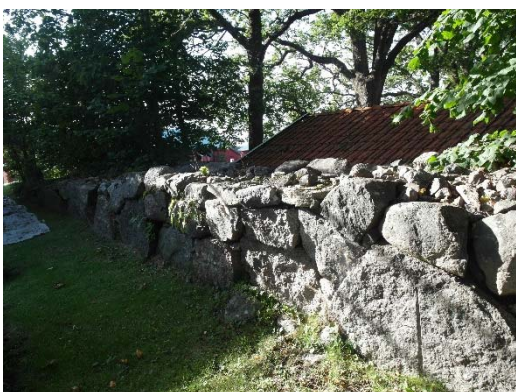
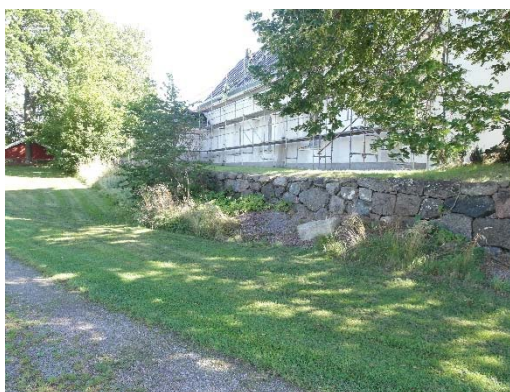
T v: Norra murens östra del från insidan. Det är en fullmur med enstaka stenar med skjutsöm. T h: Norra murens västra del från utsidan. Här är muren en stödmur med större andel kluven sten än i östra delen.

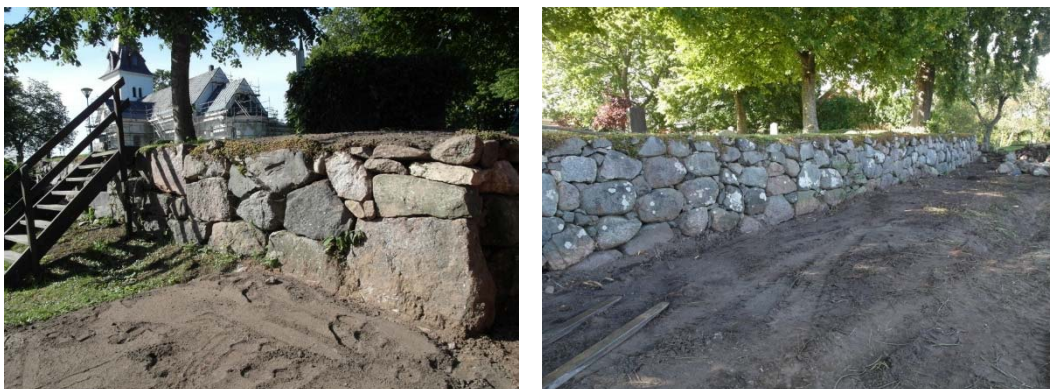
T v: Södra muren har bara skolats i mindre omfattning. T h: En stor del av östra muren åtgärdades enbart med skolning.

Större delen av södra muren behövde inte åtgärdas och ett par mindre partier, S3 och S5, har enbart skolats i mindre omfattning. På den östra muren plockades den södra delen ner och lades om, en större sträcka mitt på muren skolades i mindre omfattning, Ö2, och den norra delen åtgärdades större delen genom att muren trycktes på plats. Tre partier av norra muren, N1, N3 och N5, samt nordvästra hörnet, plockades ner och lades om. I övrigt skolades muren om i mindre omfattning. I arbetsbeskrivningen, se ovan, poängteras norra murens karaktär som sätter prägel på den norra delen av kyrkogården och som medför att man här

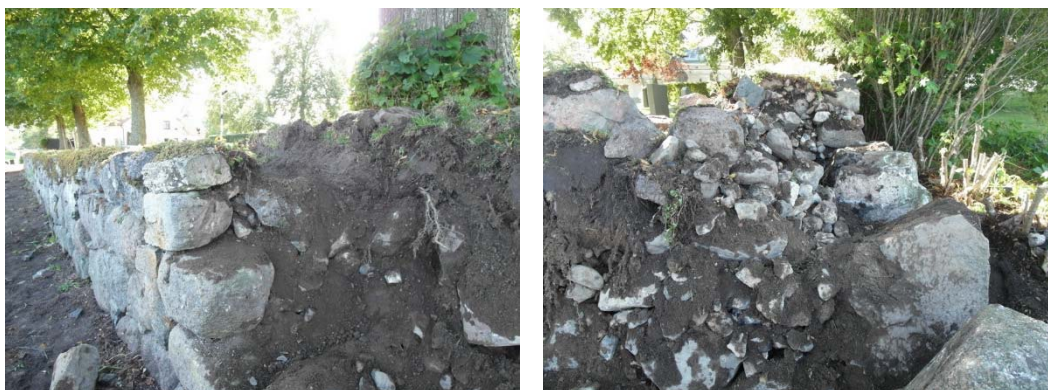
Nordöstra murhörnet mot söder, respektive väster.

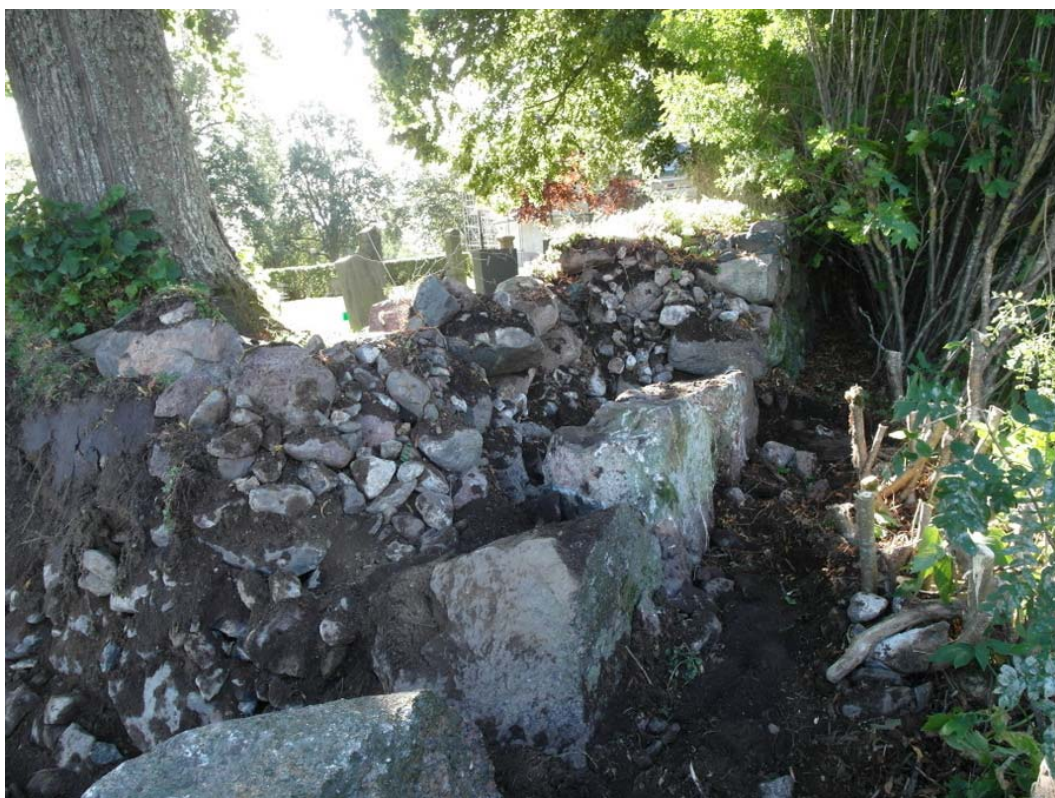
Sträcka N1, norra muren närmast nordöstra hörnet. Muren är en skalmur med en kärna av jord och småsten. I nordöstra hörnet övergår muren till en stödmur, se foto ovan.

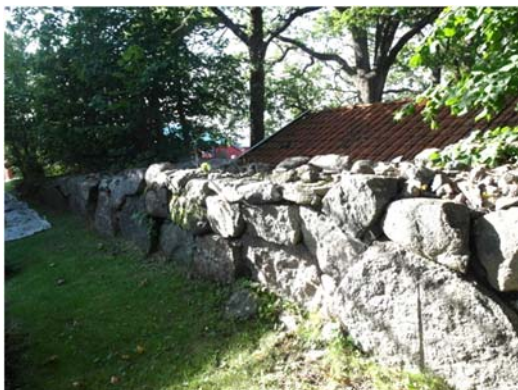
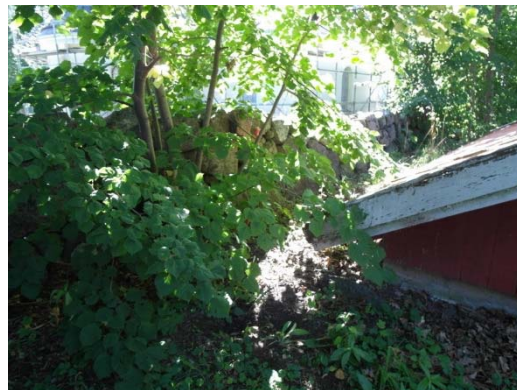
Fotografierna visar insidan respektive utsidan av norra muren innan reparation. Källaren utanför muren hör till det f d ryttmästarebostället.

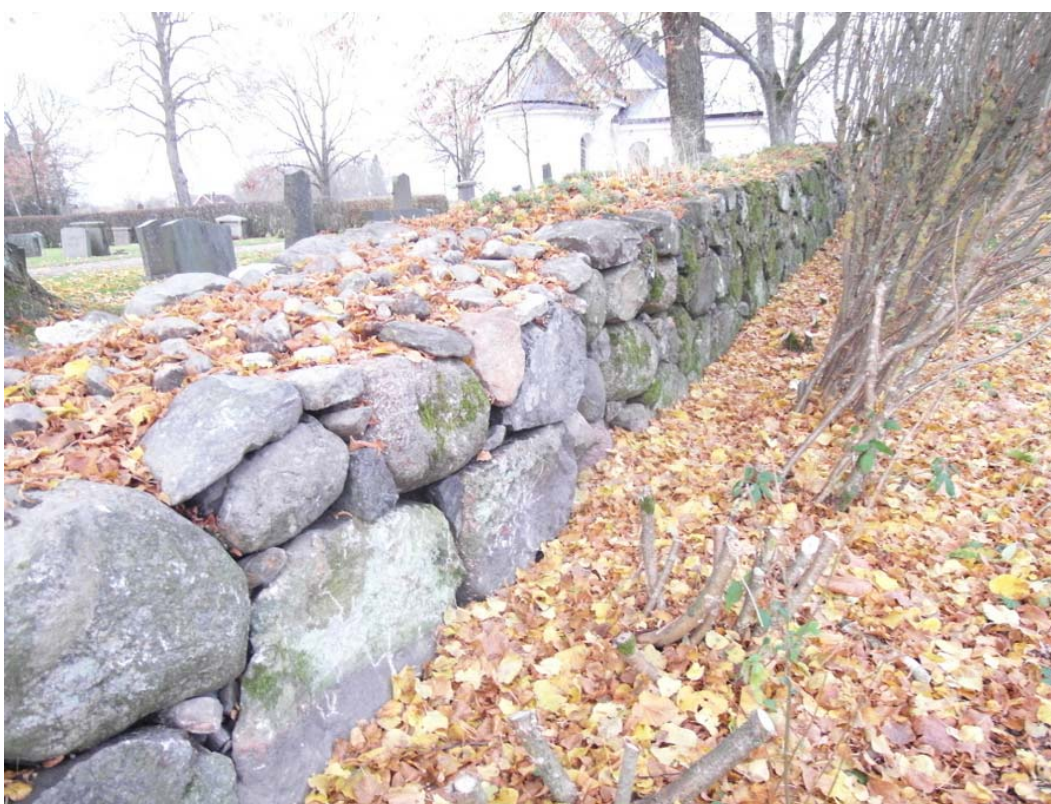
Norra murens östra del efter omläggning.

ställer lägre kvalitetskrav när det gäller utförandet. ”i stället ska här karaktären i just denna del behållas fullt ut vilket innebär att muren läggs om med samma sten, men i en mer ordnad och stabil form.” Västra muren lämnades utan åtgärd, förutom det tidigare nämnda nordvästra hörnet och murens södra del. På de små murar som inramar västra gången justerades enbart överdelen.

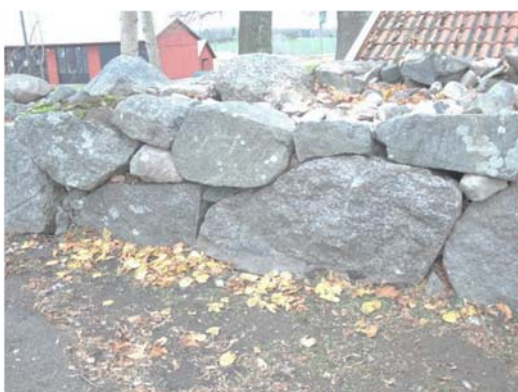
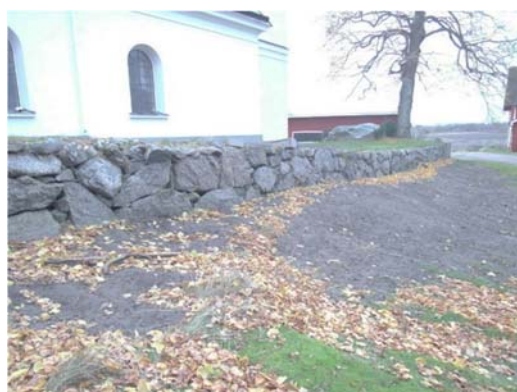
T v: Del av norra murens insida efter omläggning. T h: norra murens östra del, där muren har övergått till stödmur.

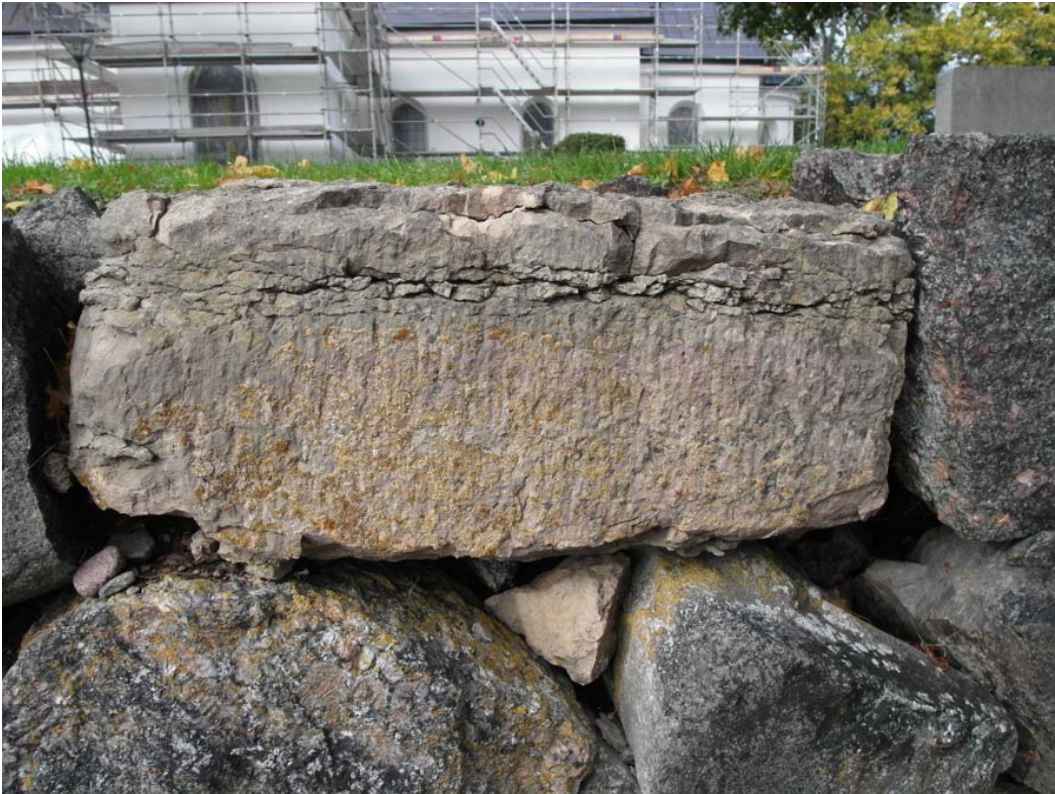
I södra muren låg denna behuggna sten, som sannolikt har ingått i kyrkans medeltida murverk.

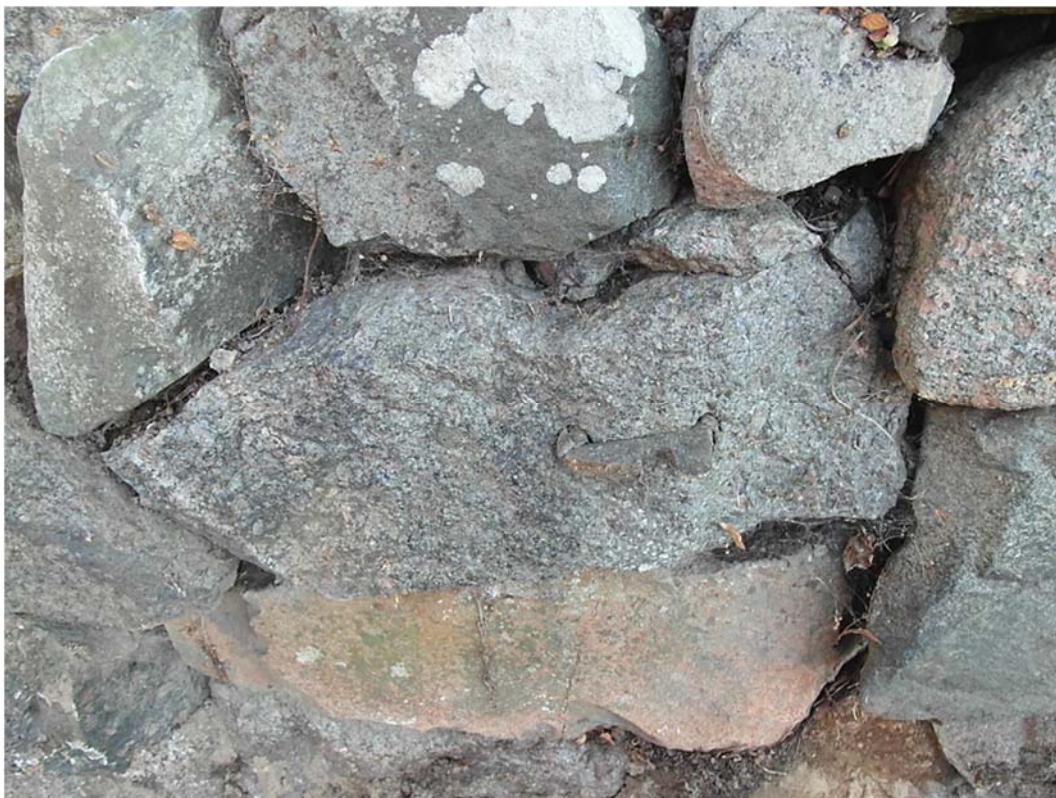
Stenen i den östra muren är återanvänd och har tidigare troligen suttit i en grindöppning.

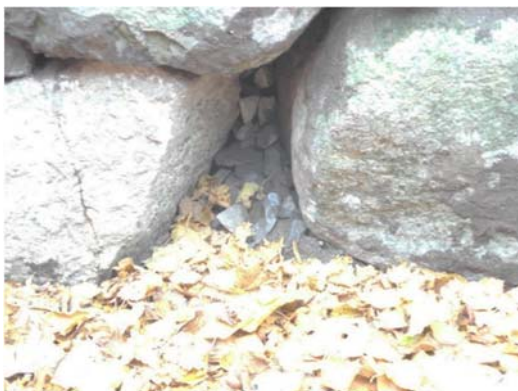
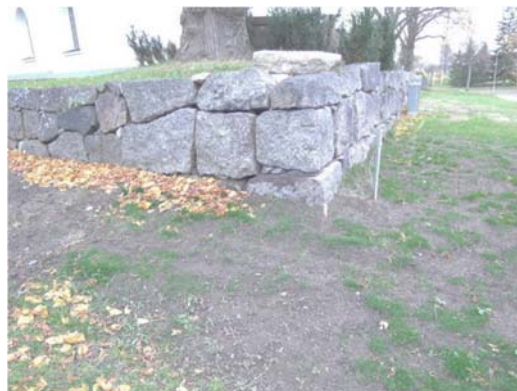
Utfört arbete kan godkännas ur antikvarisk synpunkt med ett par kommentarer: På ett par ställen behövs bättre skolning, så att inte det nya fyllningsmaterialet är synligt. I nordvästra hörnet skevade muren något och där har den rätats upp genom att fler mindre stenar lagts under ett av de fyrkantiga blocken. Om möjligt bör man försöka hitta en annan lösning.

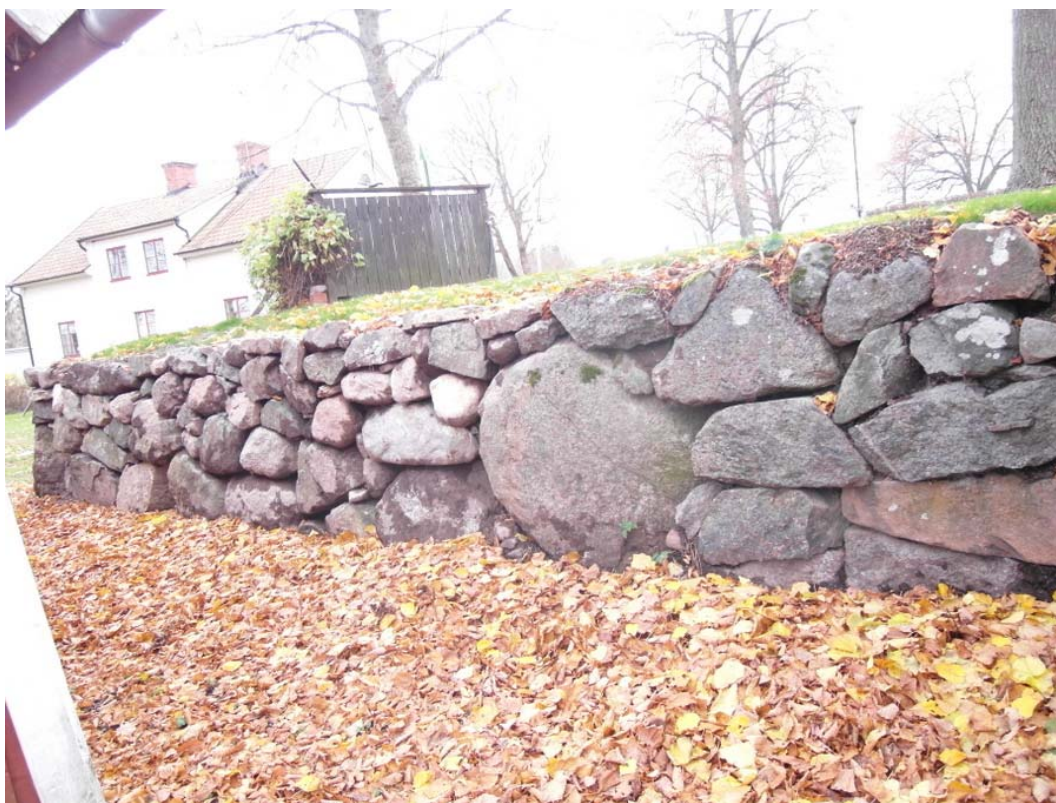
Östra murens södra del efter omläggning.

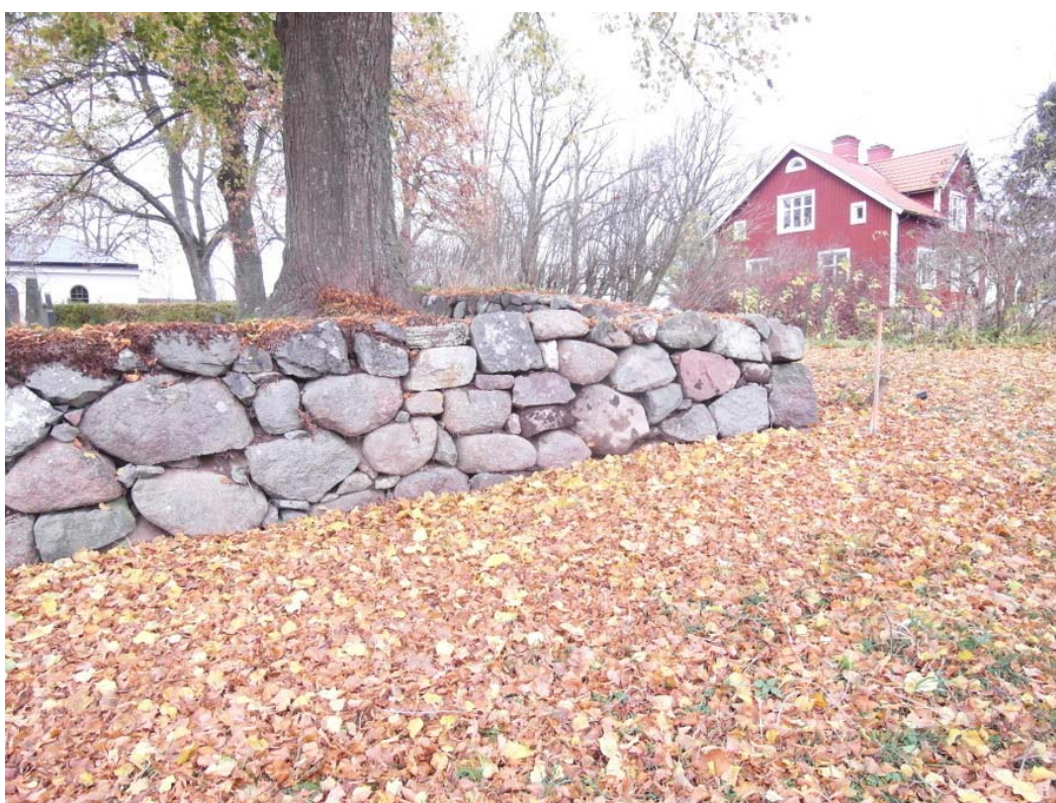
Östra murens norra del. Här är själva murhörnet omlagt.
