2016:204

ANTIKNARISK MEDVERKAN

# TJÄRSTAD KYRKOÅRD

## RENOVERING AV BOGÅRDSMUR

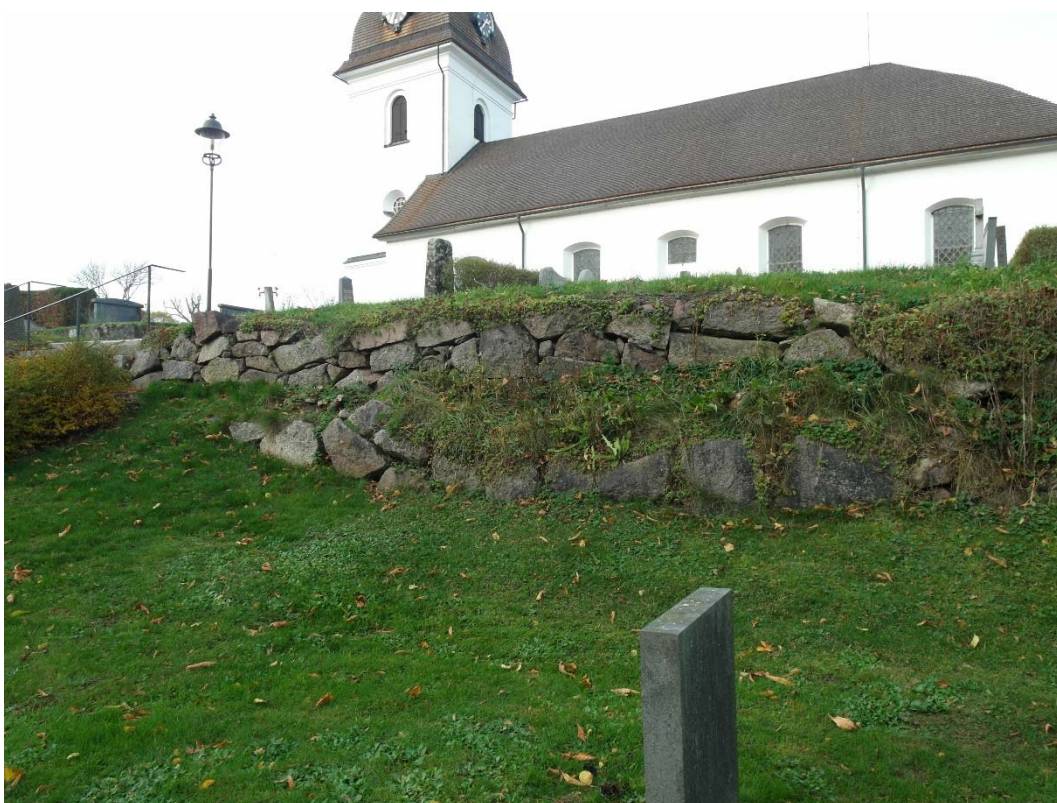
*Renoveringen har gällt den södra murens östra del. Framför huvudmuren ligger en lägre stödmur. Foto Östergötlands museum 2014.*

Den låga muren söder om huvudmuren är troligen en stödmur som har byggts för att hindra huvudmuren att glida ut.

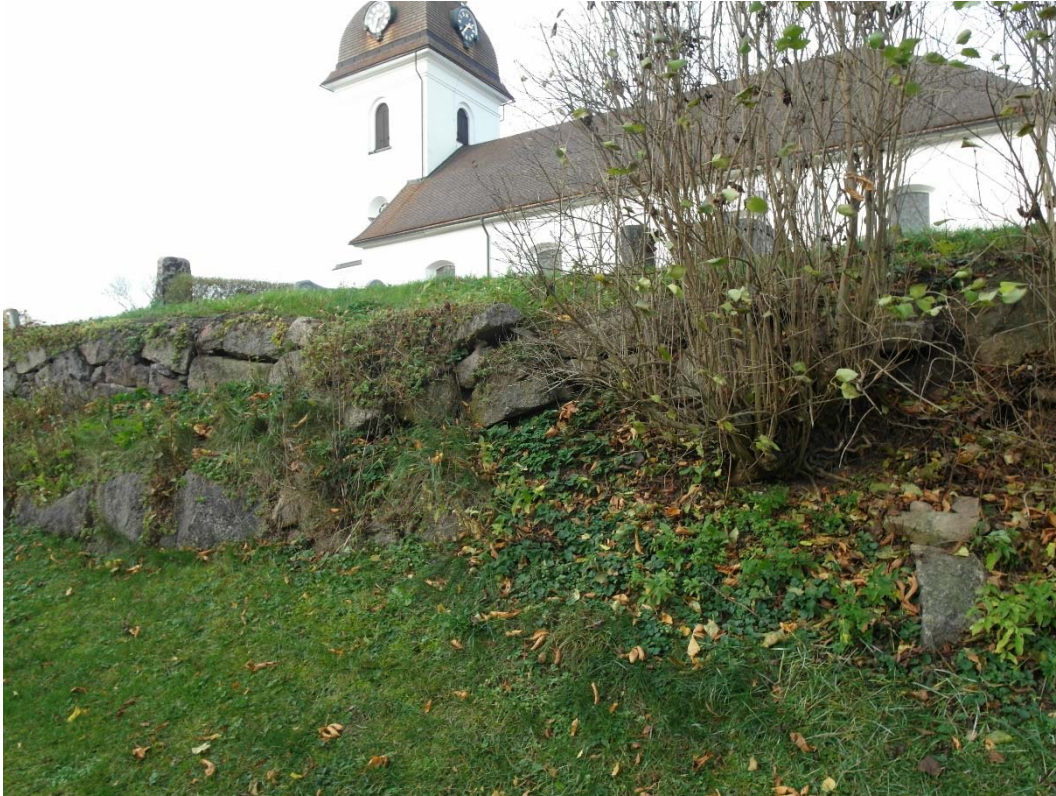
Murskada i södra murens östra del. Skadan finns noterad i inventeringen av bogårdsmurar 2004. Se Källor.

*Södra muren hade delvis rasat i östra delen. På bilden syns även stenar som hör till den lägre stödmuren. Foto Östergötlands museum 2014.*

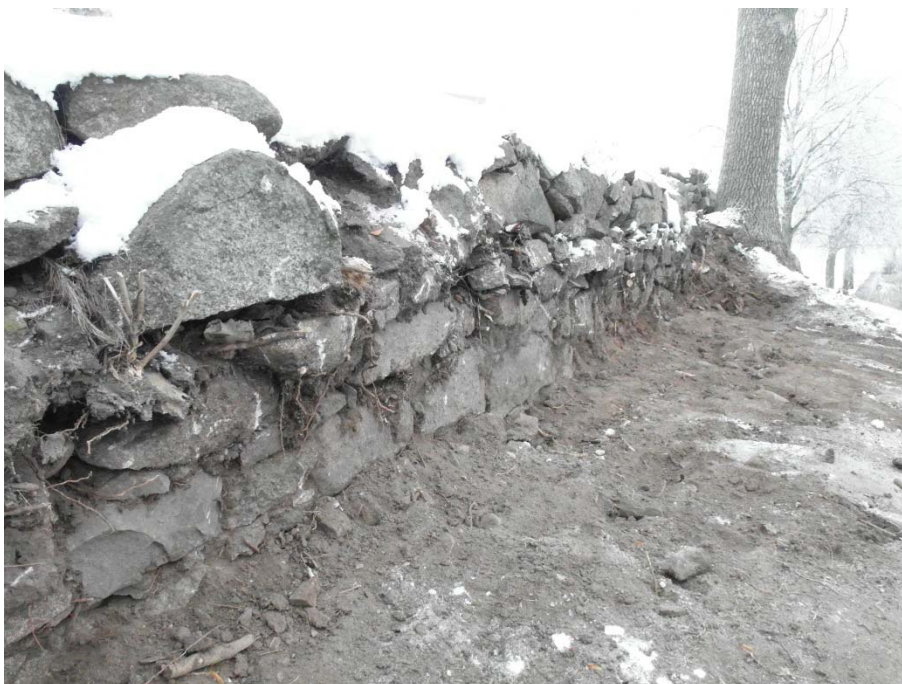
*Den låga stödmuren har grävts bort. Man ser tydligt att murverket i murens lägre delar ligger mer ordnat än i den övre delen.*

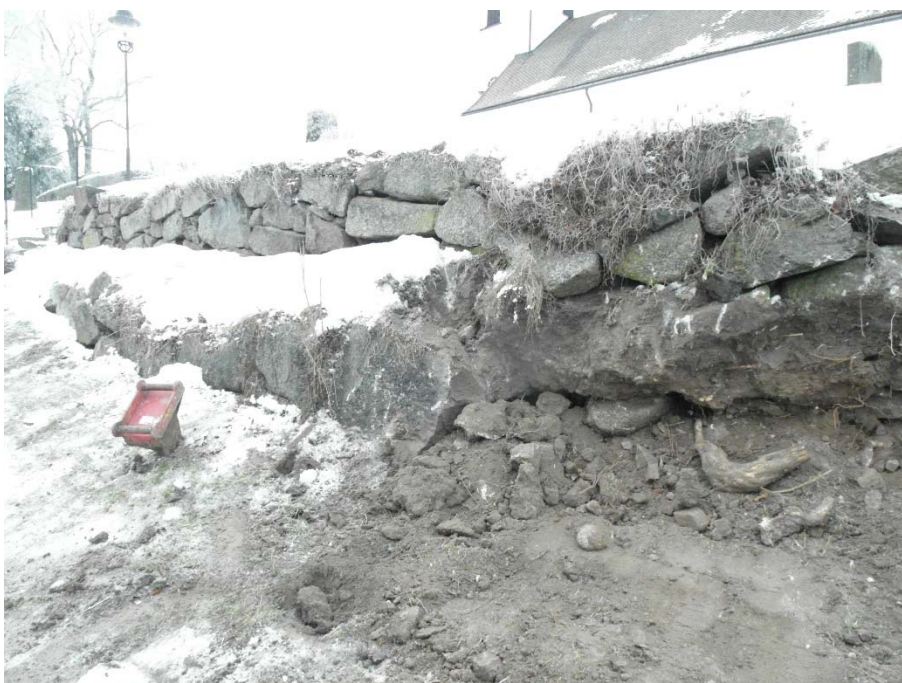
*Södra muren öster om trappan. Delar av stödmuren ligger ännu kvar under snön.*

Den södra muren har plockats ner mellan södra trappan och sydöstra murhörnet. Även stödmuren framför huvudmuren plockades ner på samma sträcka. Bakom

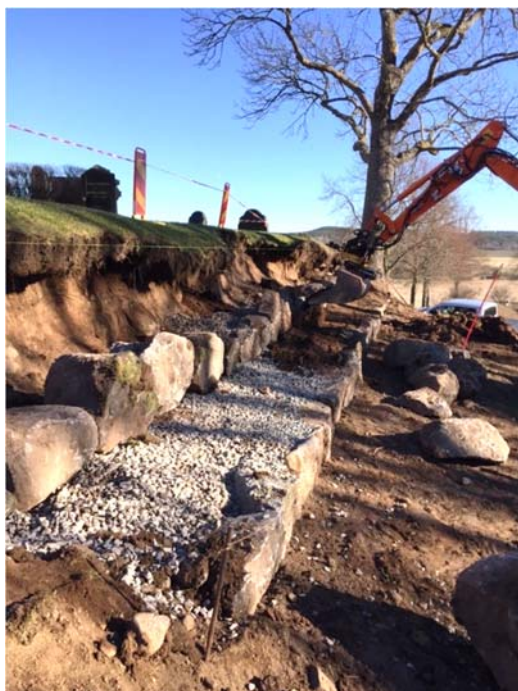
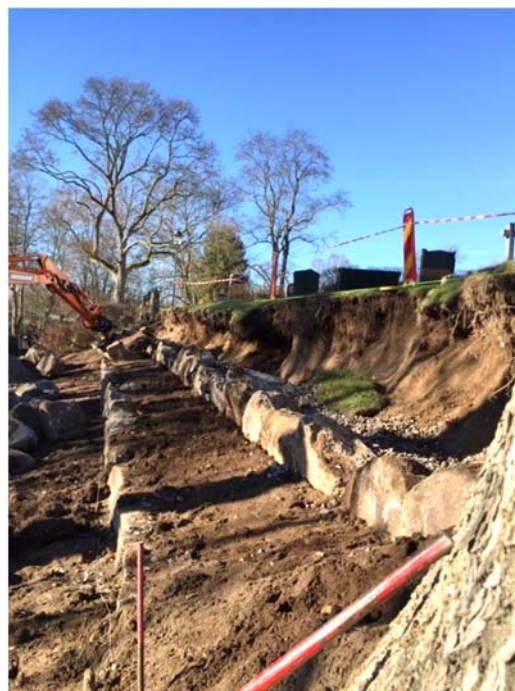
*Nytt fyllnadsmaterial läggs bakom ytermanteln på både stödmur och huvudmur. Överst i stödmuren läggs ett lager jord. Foto Norrmans sten och markanläggning.*

huvudmurens ytermantel låg enstaka stora stenar och i övrigt sandig jord. Innan muren återuppbyggdes lades ett lager med 16/32 stenfyllning bakom. En del av den äldre bakmurningens stora stenar lades överst på den nya fyllningen. Ingen geoduk har använts.

Stödmuren bestod av en enstensmur med en fyllning av blandad sten och jord innanför. Fyllningen grävdes bort och ersattes med 16/32 singel. Över detta har man lagt jord.

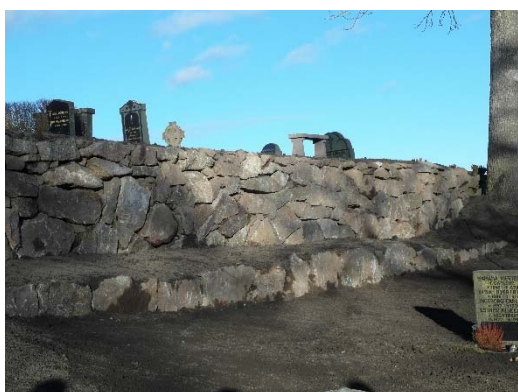
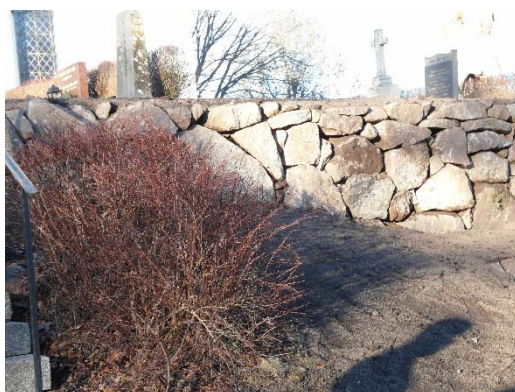
*Huvudmur och stödmur efter omläggning.*

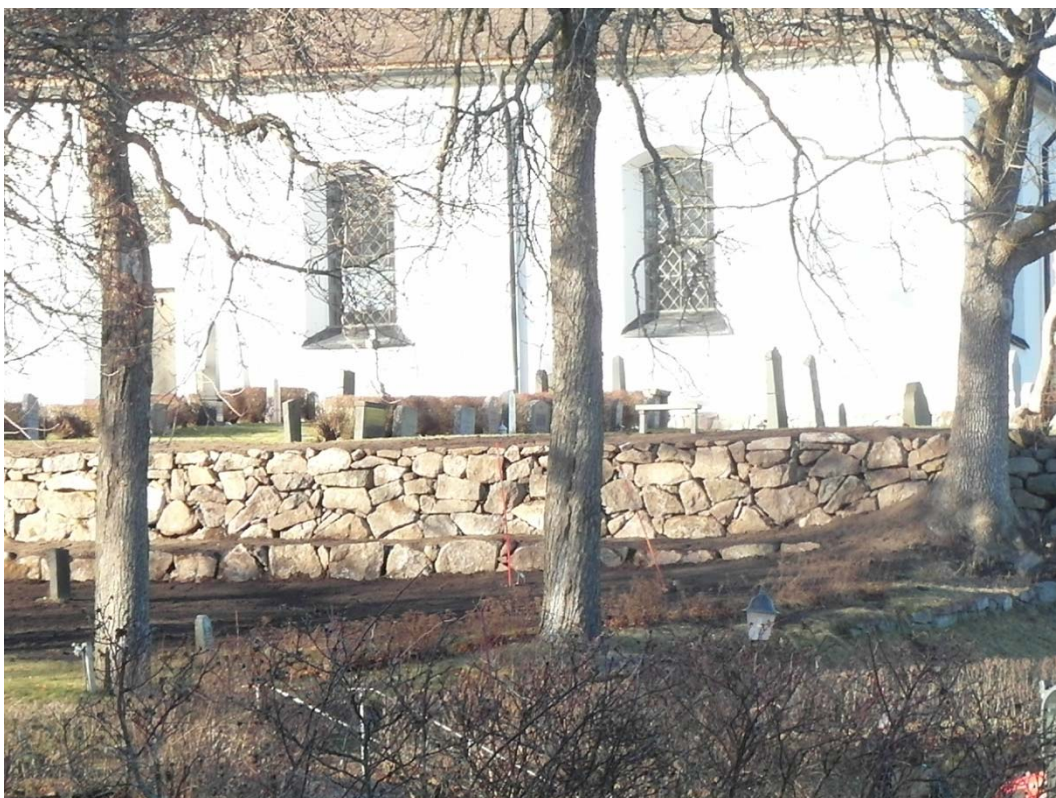
*Muren efter omläggning.*

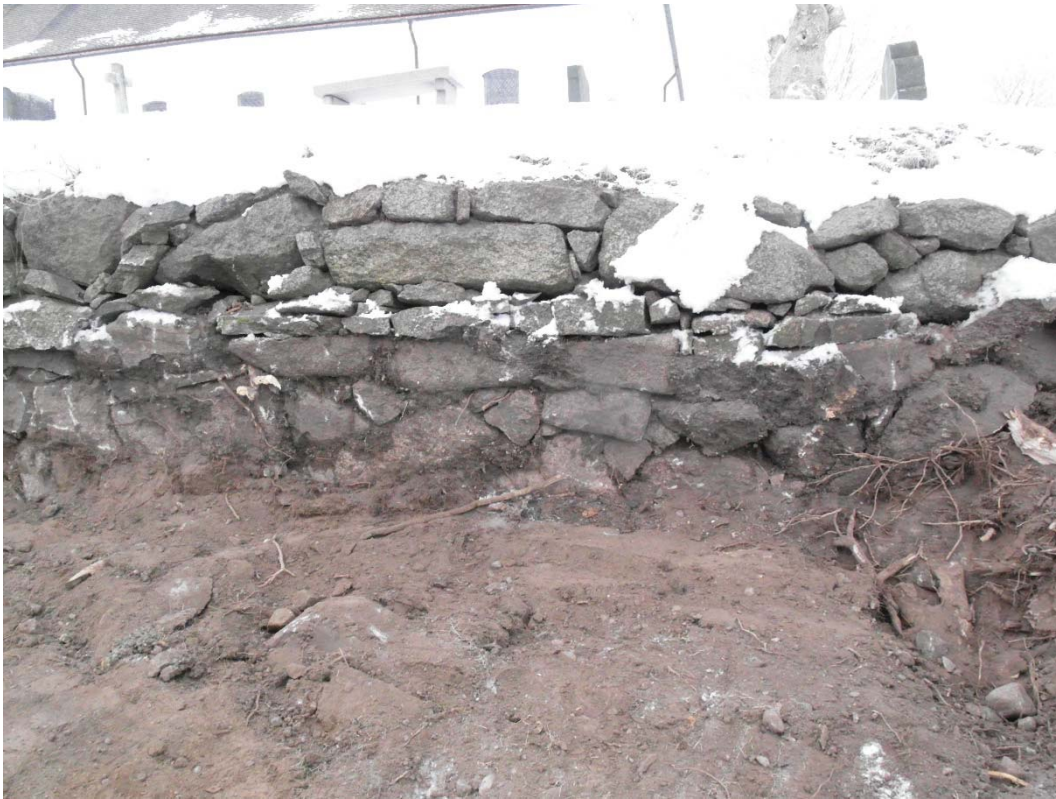
På en sträcka i huvudmuren låg ett avvikande tunt skift med sten. En första tolkning var att det var ett äldre murkrön och att muren höjts i samband med eventuell uppfyllnad av kyrkogården. Motsvarande skift finns dock inte i den angränsande östra muren. Troligen rör det sig istället om en lagning av muren i samband med att den börjat glida – muren ligger i en sluttning. Samma skada kan också ha förorsakat att man byggde en lägre stödmur framför huvudmuren.

*I muren fanns ett tunt skift sten, som eventuellt kan ha kilats dit för att murens nederdel var på väg att glida ner i slutningen.*
