2016:205

# VÅRFRUKYRKAN I SKÄNNINGE

## MÅLNING AV VÄSTRA PORTEN

VÅRFRUKYRKAN I SKÄNNINGE  
ALLHELGONA SOCKEN  
MJÖLBY KOMMUN  
ÖSTERGÖTLANDS LÄN

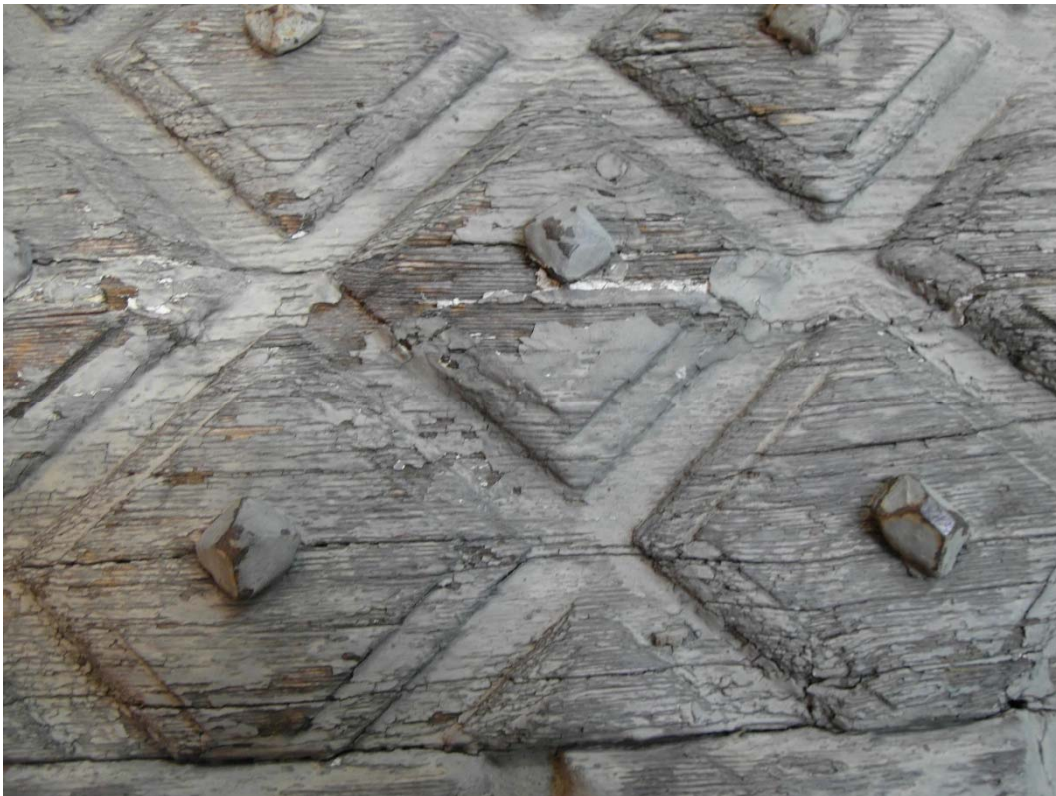
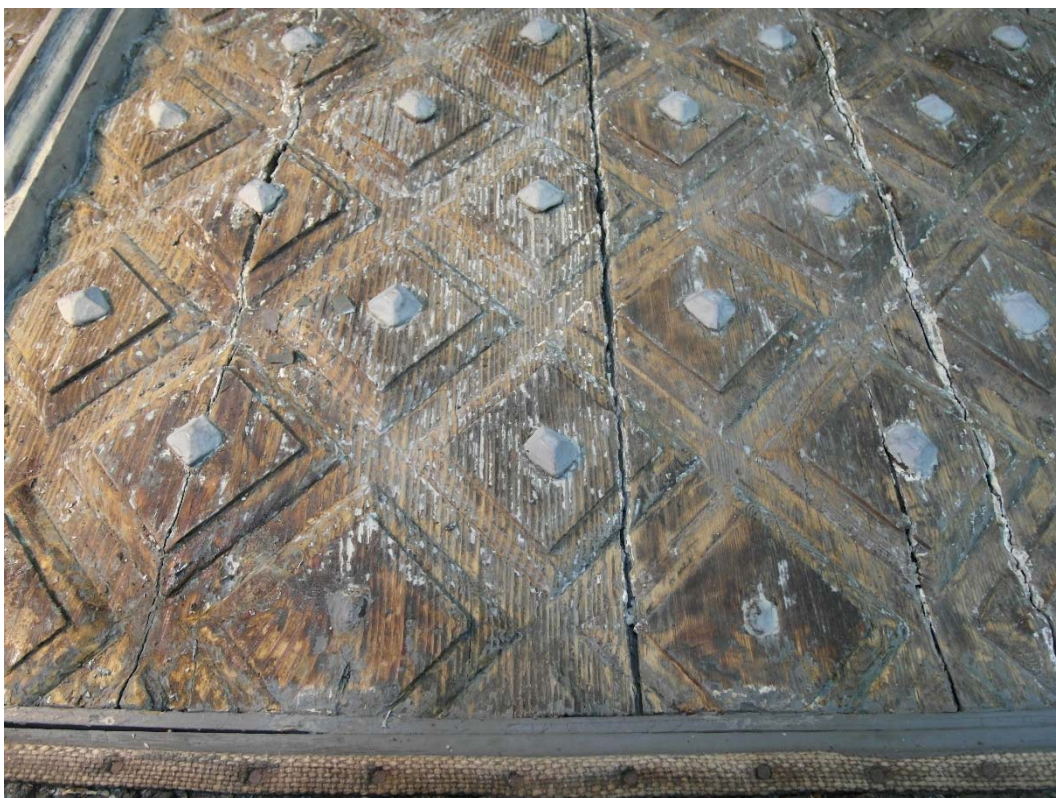
Porten har under längre tid varit i behov av inoljning, alternativt målning. Det finns också ett antal horisontella sprickor i virket.

Hela porten togs in till verkstaden där beställare, entreprenör, undertecknad och antikvarie från länsstyrelsen diskuterade renoveringens omfattning. Det beslutades att småspringor i virket inte skulle kittas utan målas i. Större springor lusas i med träfaner. Spikskallarna var inte rostskyddsbehandlade och det beslutades att de inte skulle blymönjas nu heller, utan skyddas med en tunn grundmålning av Isotrol grund och därefter målas likt porten i övrigt.

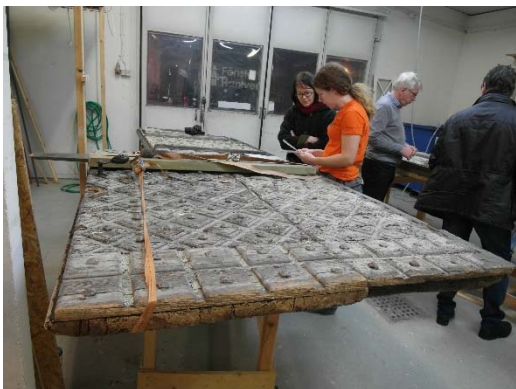
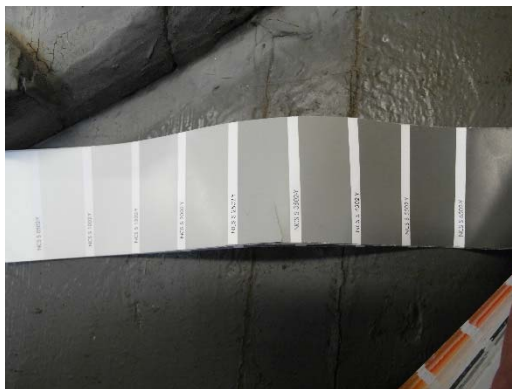
*T v: Genomgång av planerade arbeten. T h: Kontroll av kulör enligt förslag från 2009/2010.*

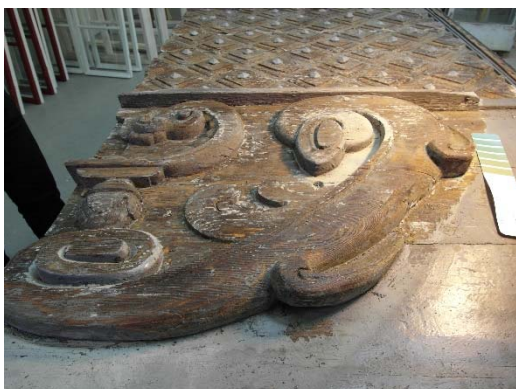
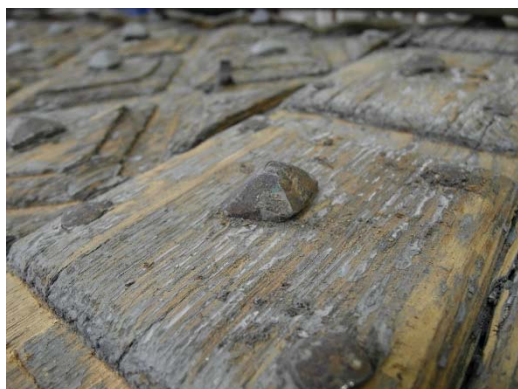
*Större delen av ena porthalvan har skrapats.*

Hela porten har skrapats, springor har lusats i eller målats i, porten har halvoljats och därefter strukits tre gånger med linoljefärg från Engwall o Claesson i kulören NCS 6502-Y. Kulören togs fram vid ommålning av övriga portar 2009/2010 och stämmer dessutom med äldre färgskikt på västra porten. En färgtrappa togs fram på portens överdel som är dold när porten sitter på plats. För en mer detaljerad arbetsbeskrivning hänvisas till Bilaga.

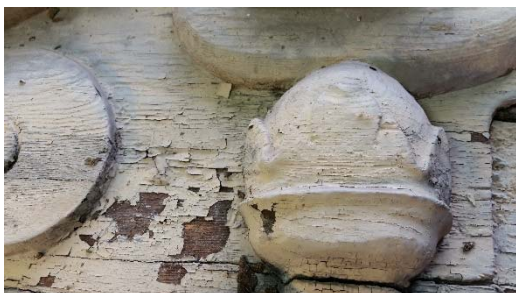
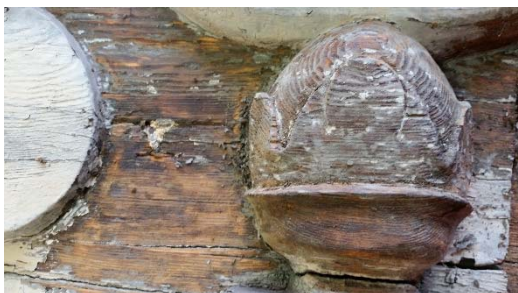
*Detaljbild före och efter skrapning. Foto Fönster & Hantverk.*

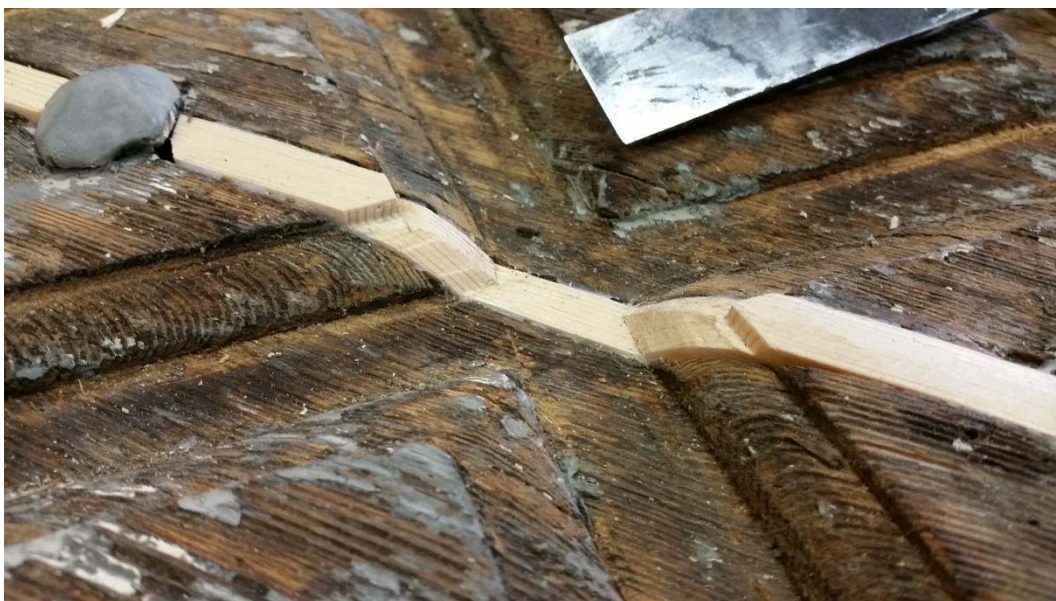
*Trälagning. Foto Fönster & Hantverk.*

- Porten är byggd i liggande plank. Dessa har efter hand gått isär och fogats med allt från oljekitt till latex. Allt detta material har avlägsnats.
- Dessa springor har lusats/faneras igen, sågats och skurits ur till rätt profil.

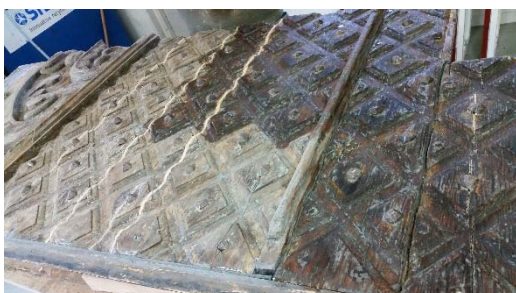
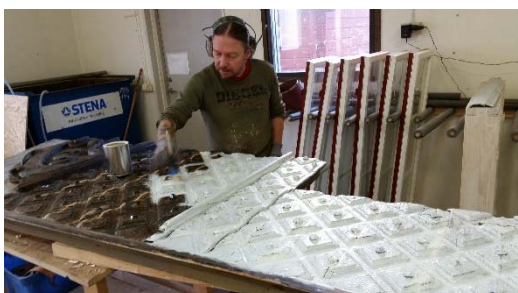
*Halvoljning och grundmålning. Foto Fönster & Hantverk.*

- Hela porten har halvoljats en gång.
- Grundmålning, mellanstrykning och färdigmålning, totalt tre ggr till full täckning.
- Återmontering
- Montering av tätningslist av sadelgjord samt mindre justeringsmålning.

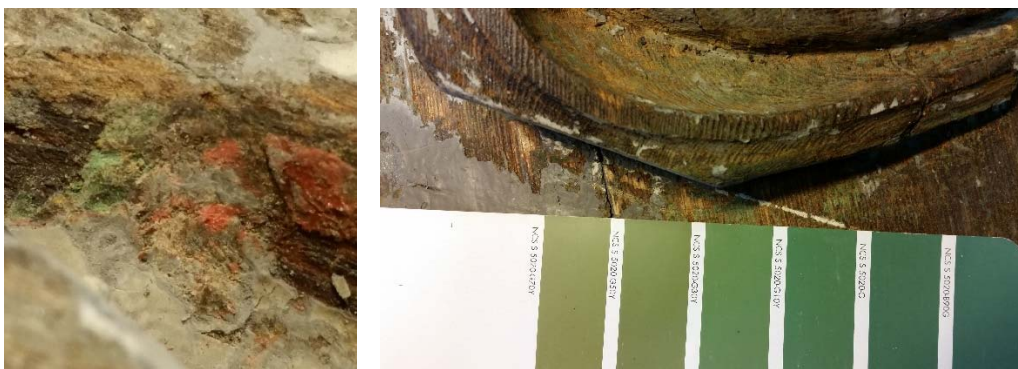
*Små fragment av en röd färg fanns på den dekorativa delen. En grön kulör, motsvarande NCS 5020-G30Y fanns som innersta färglager på fler ställen på den dekorativa delen.*

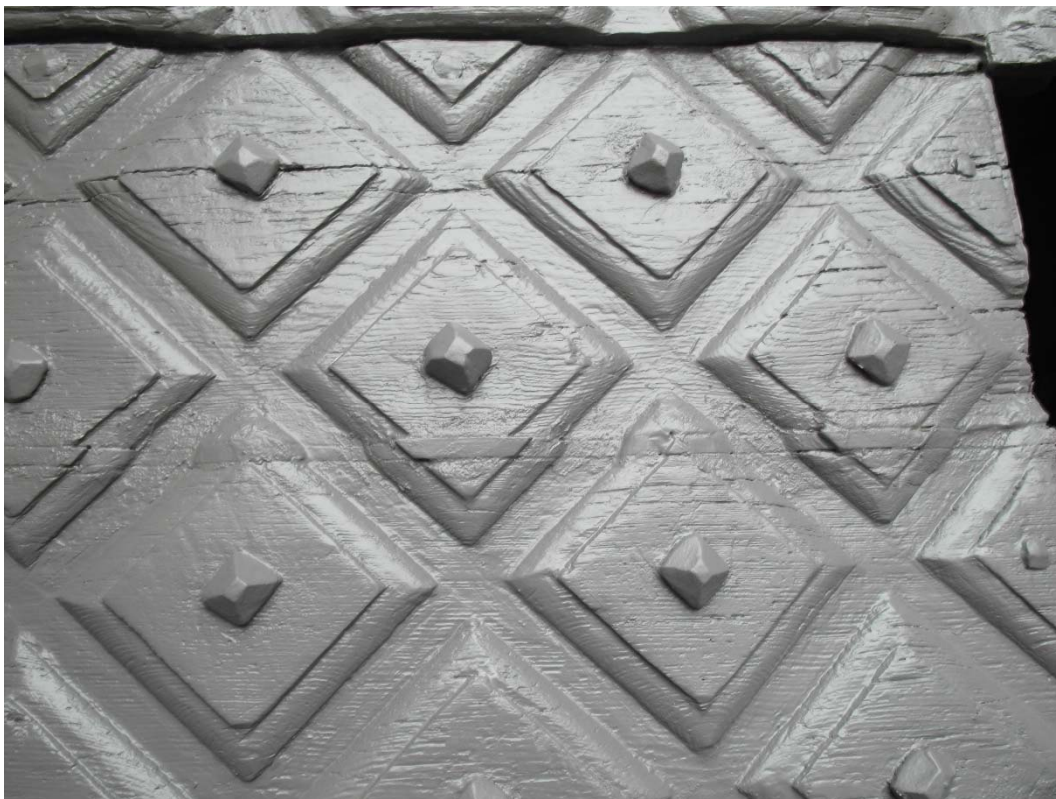
Vid genomgång inför renoveringen av porten beslutades att gammalt spackel och kitt skulle rensas ur sprickorna i dörren. Små sprickor skulle målas igen och de större sprickorna skulle lutas i med faner. Renoveringen utfördes som överenskommet, men det visar sig att trälagningarna gör att de profilerade romberna får förskjutna proportioner.

*En del av trälagningarna har inneburit att romberna får något förskjutna proportioner, vilket man inte tänkte på när det var en bred springa. Inget originalmaterial har dock tagits bort.*

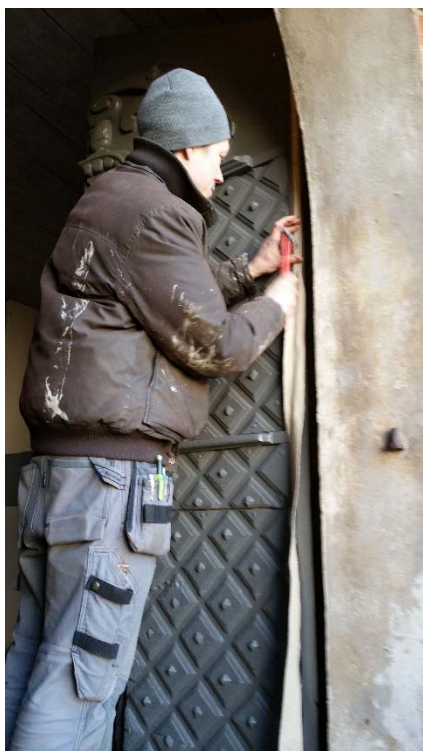
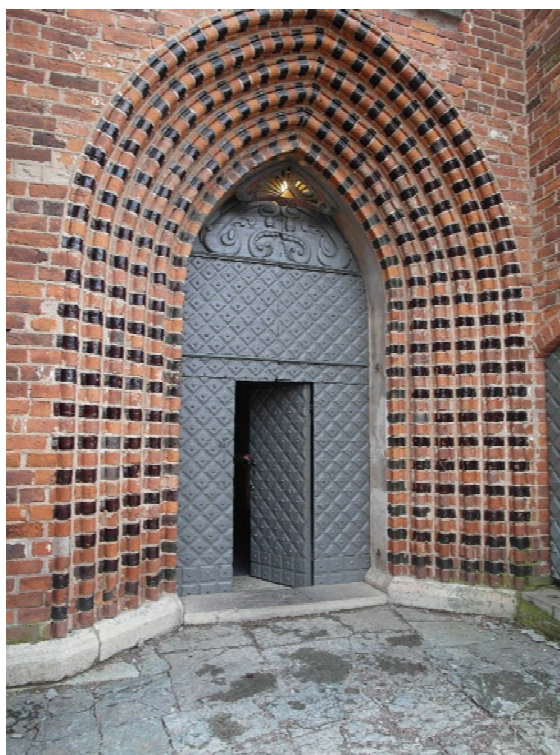
*T v: Porten tätades med sadelgjord. Foto Fönster & Hantverk. T h: Västra porten efter ommålning och trälagningar.*
