Rapport 2004:64

Kulturhistorisk bebyggelseinventering

Hålaveden

Delrapport 3

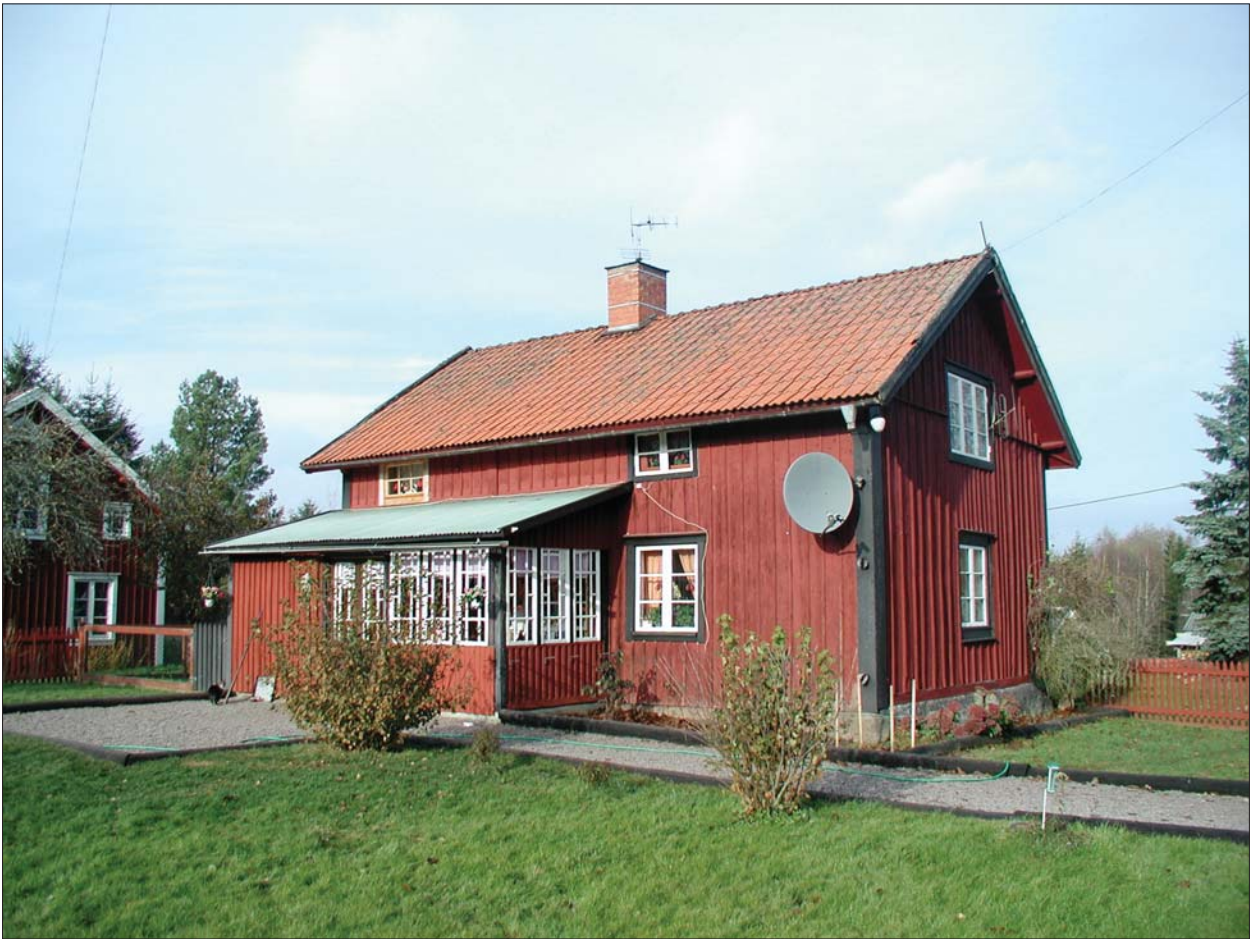
Mangårdsbyggnad, Gårdshult 1:7.

I - Tillmäts särskilt kulturhistoriskt värde. Mangårdens byggnader ligger kvar i den ursprungliga mangården. Ombyggt bostadshus men har bevarat flera byggnader som bod, uthus, jordkällare och ladugård vilka har en ursprunglig karaktär och som berättar om livsföring på ett mindre jordbruk. Ladugården från 1907 är uppbyggd i ett nytt läge i förhållande till den gamla fägården.

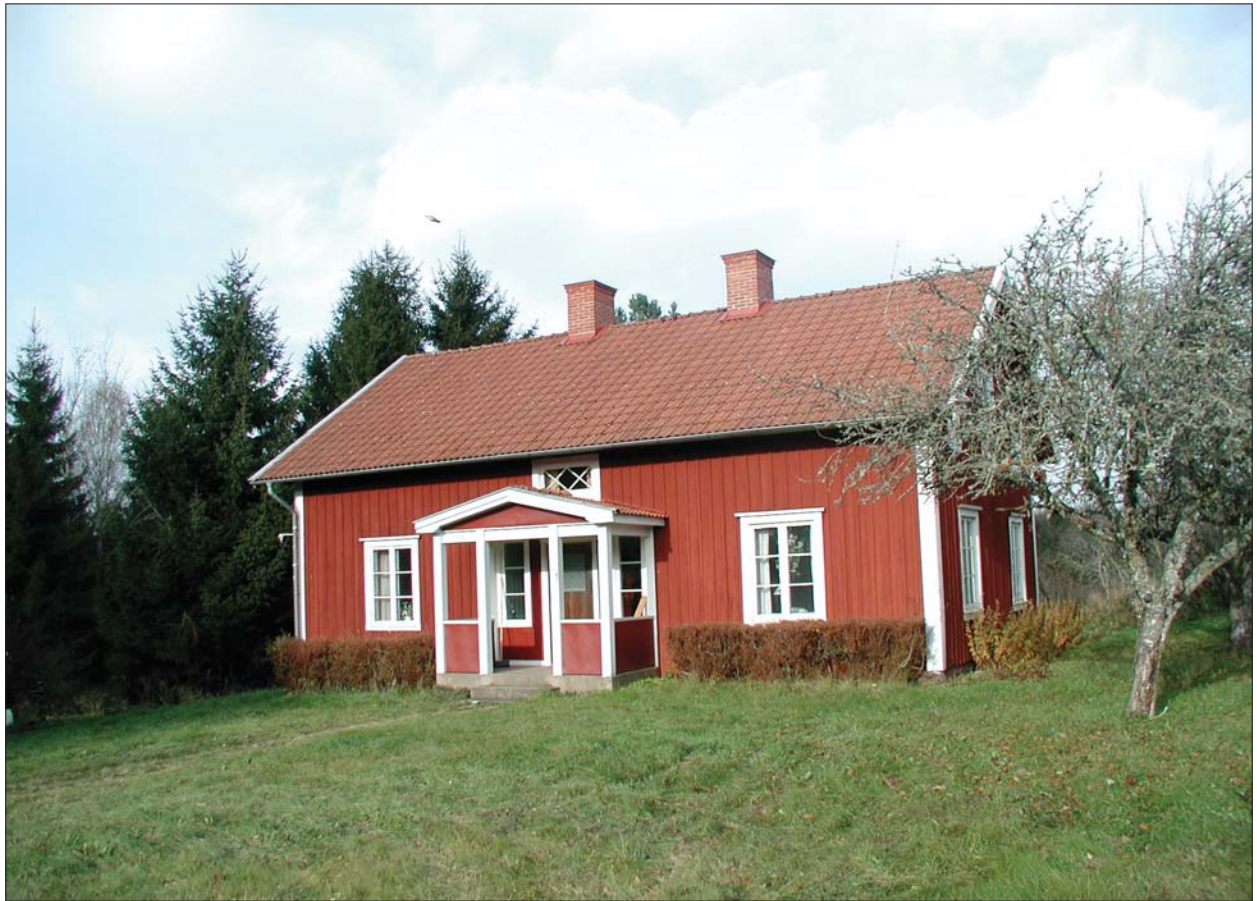
Mangårdsbyggnad, Gårdshult 1:6.

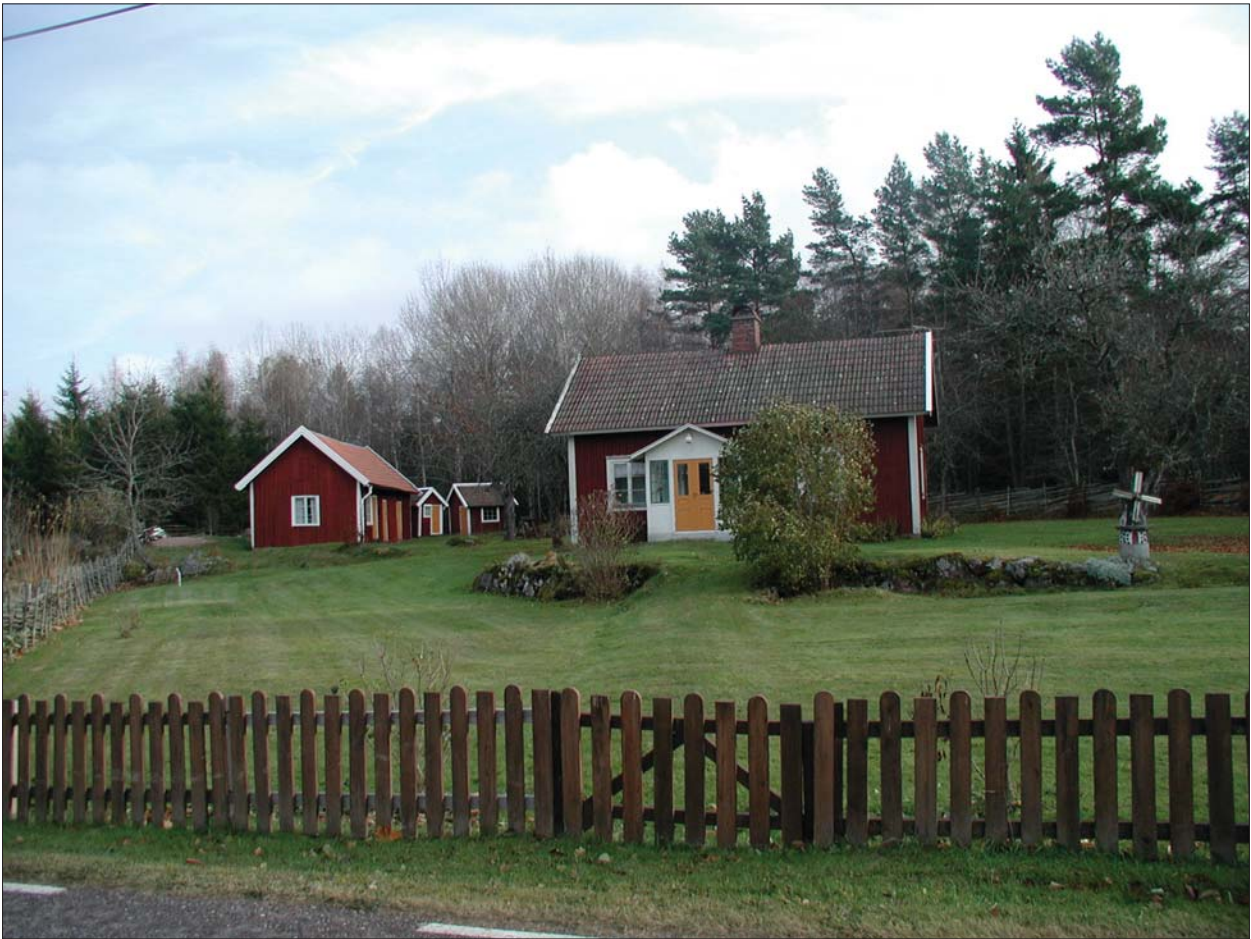
Torpet, Gårdshult 1:5.

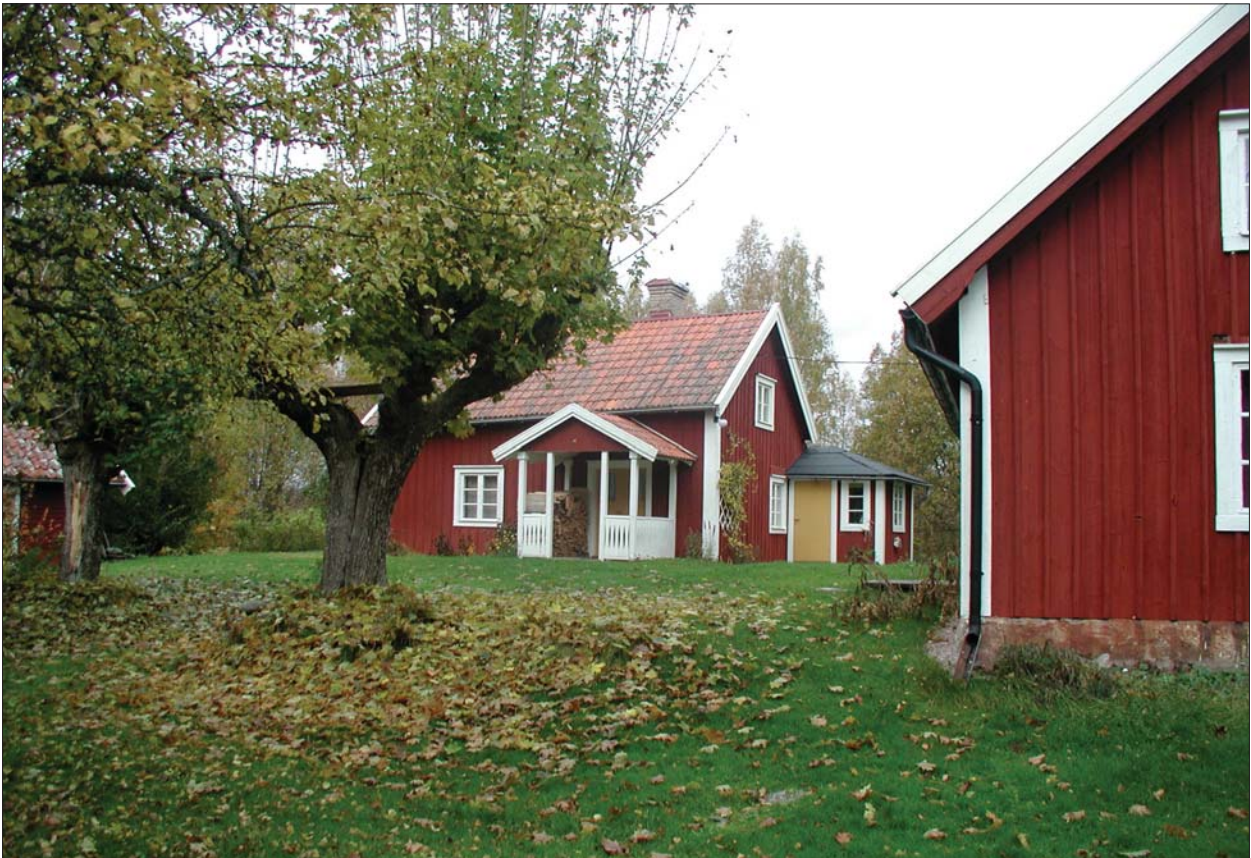
Bostadshus, Lilla Aleryd 2:6.

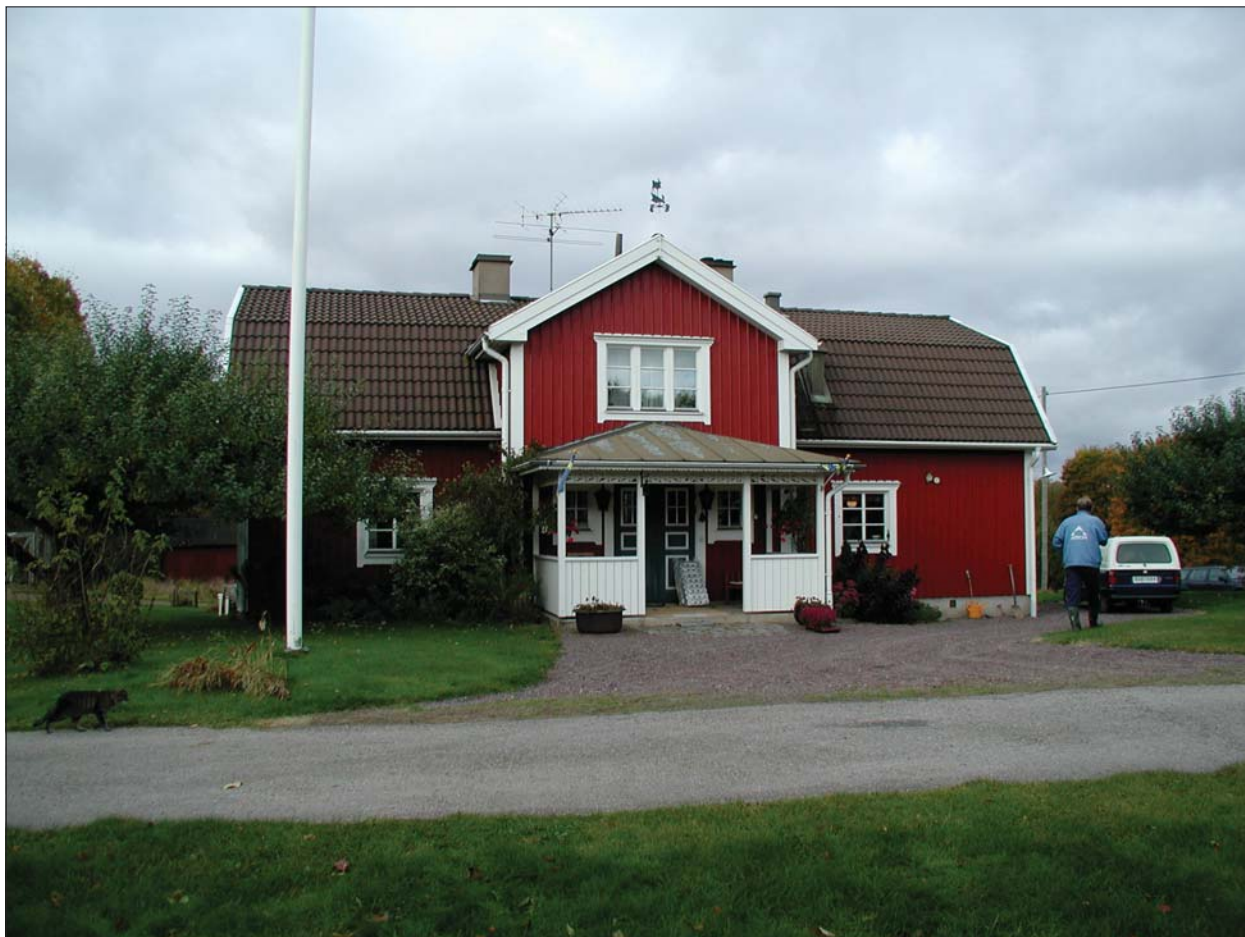
Mangårdsbyggnad, Lilla Aleryd 2:7.

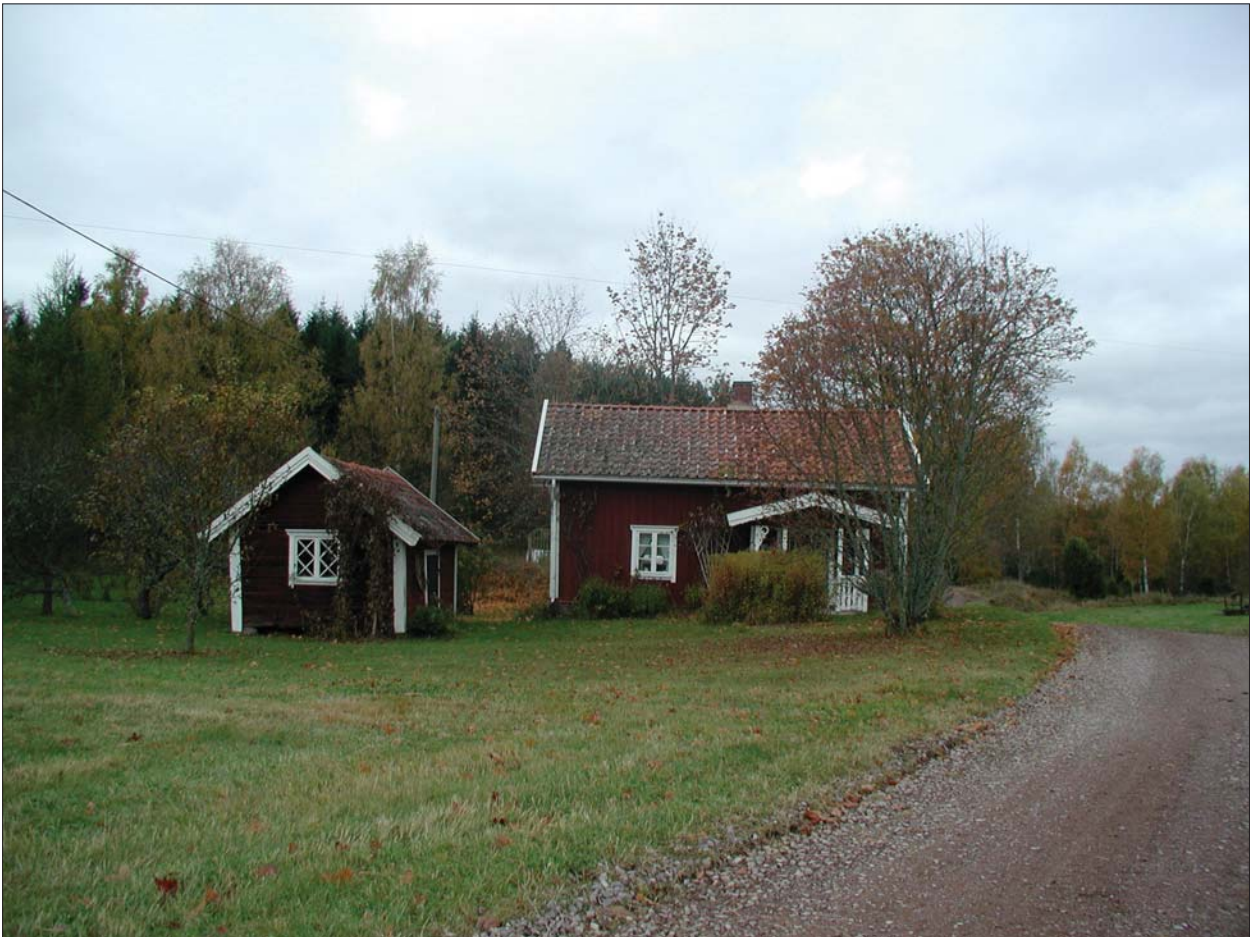
Bostadshus, Lilla Aleryd 2:7.

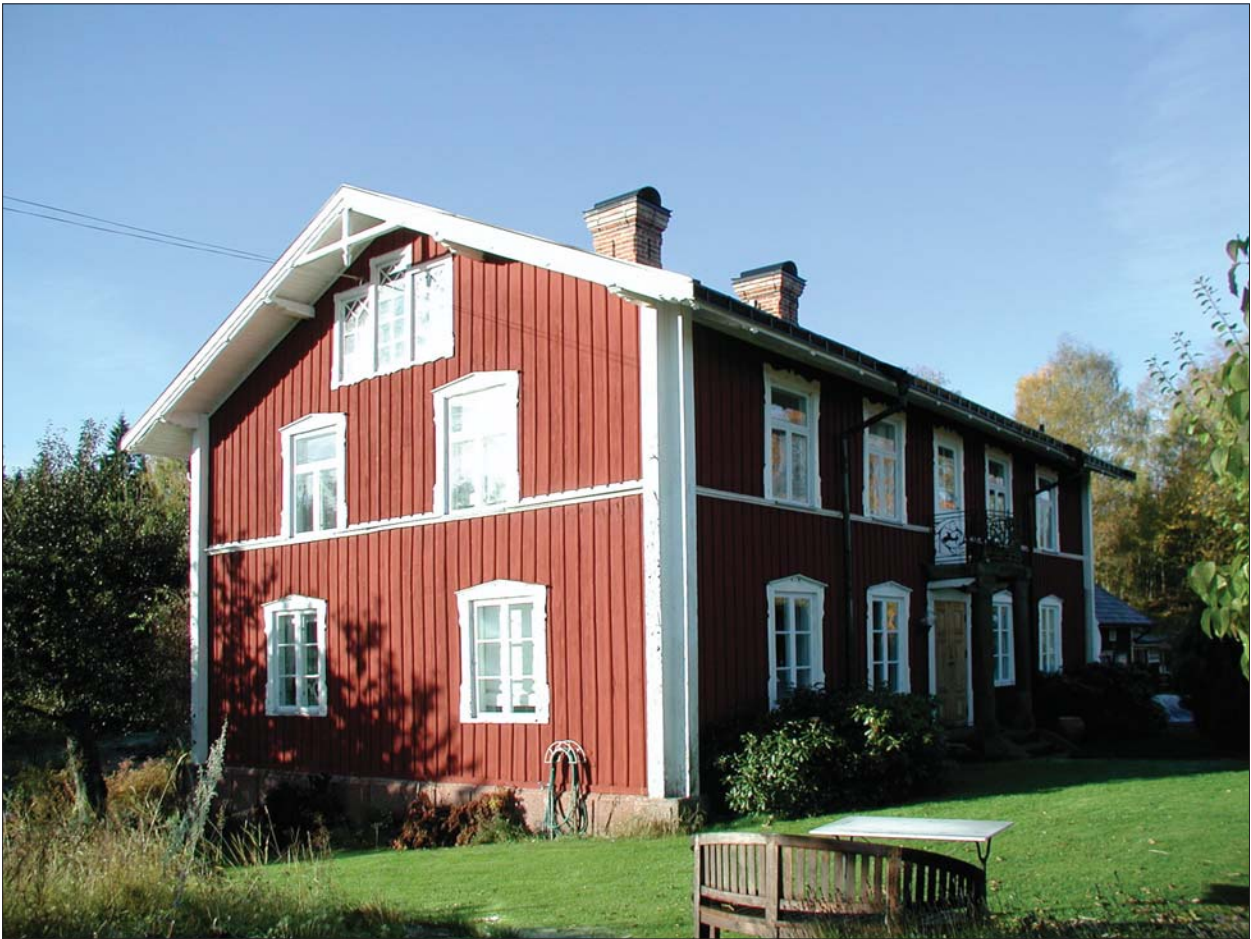
Mangårdsbyggnad, Stora Morlejan 1:5.

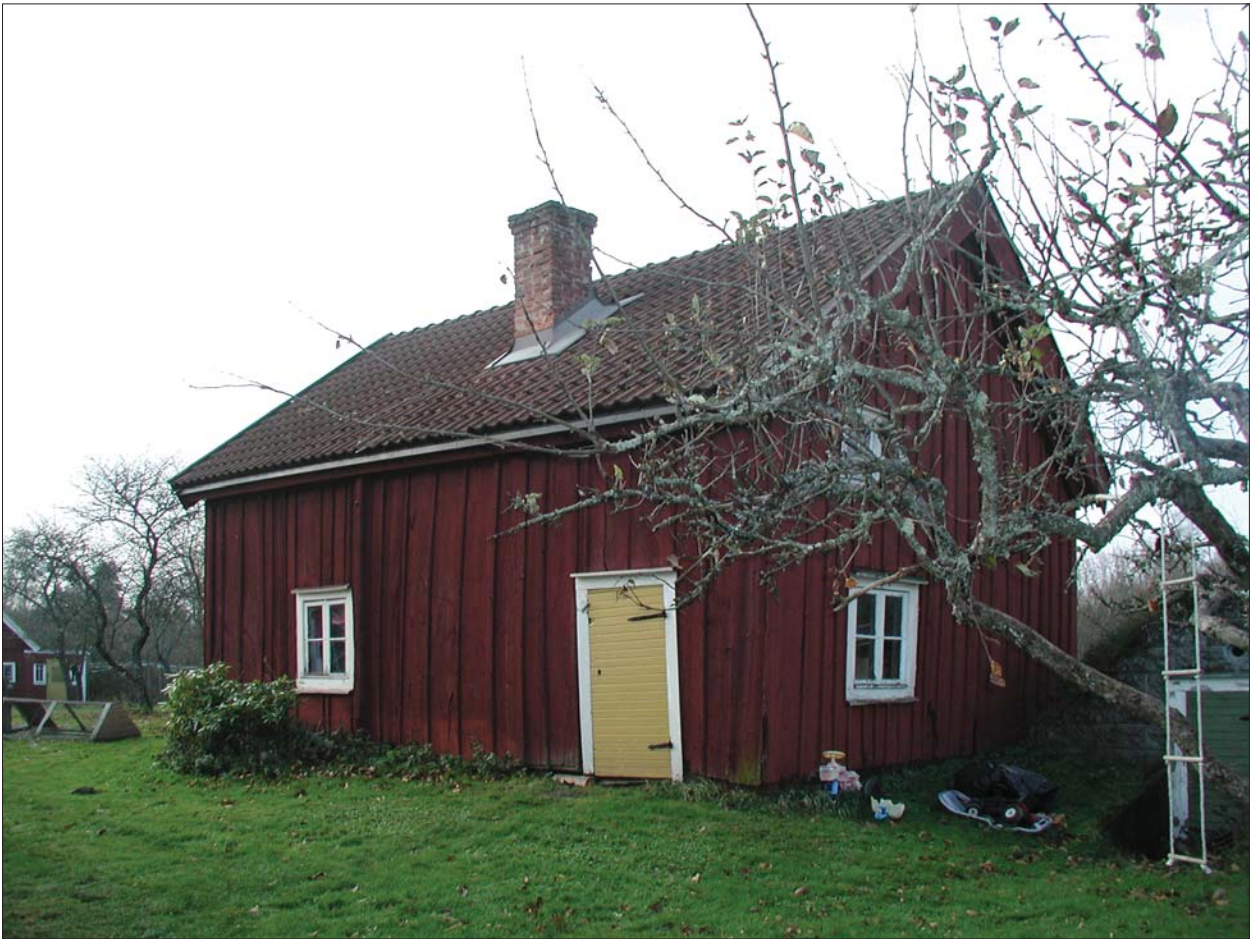
Gamla mangårdsbyggnaden, Skog 1:2.

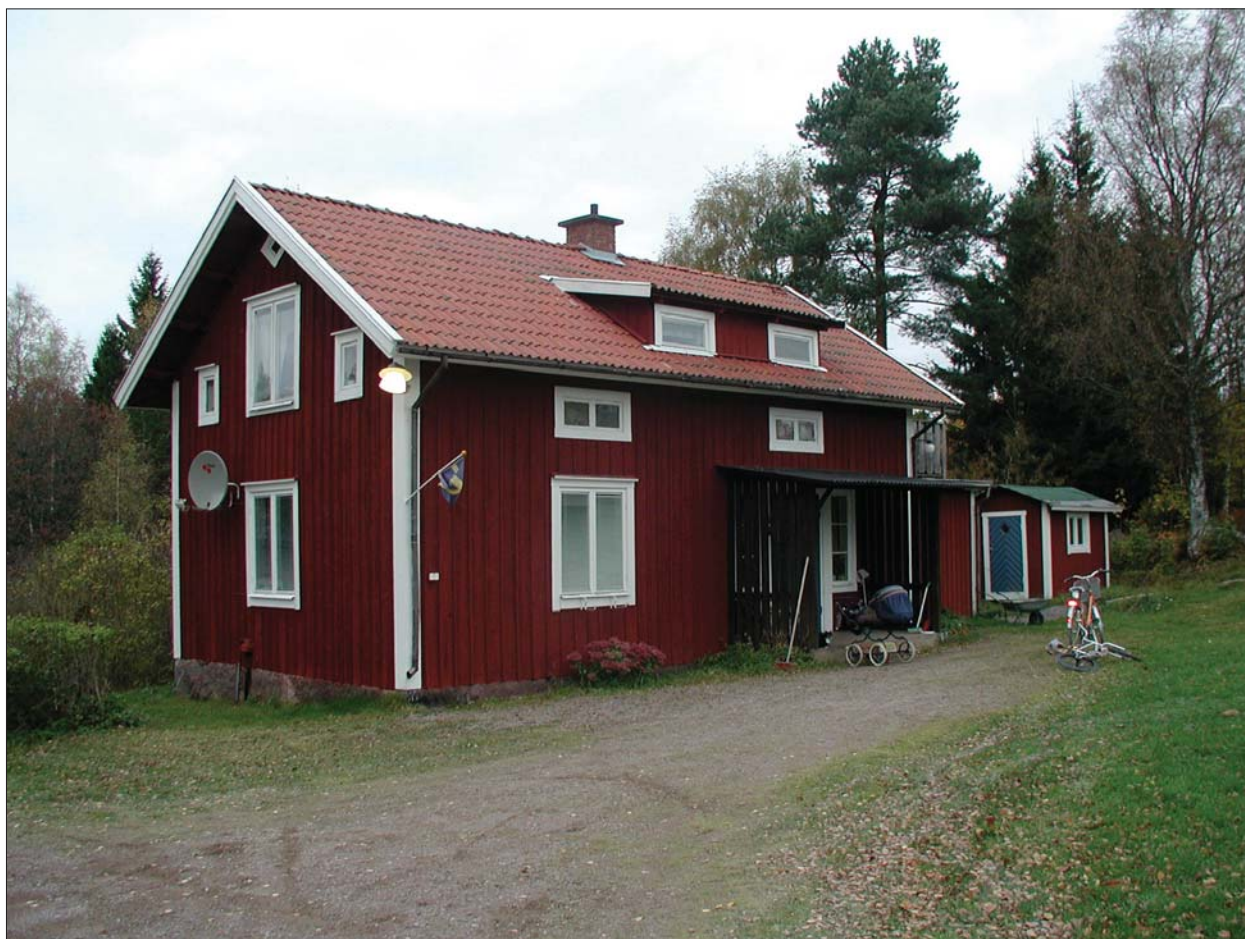
Mangårdsbyggnad, Skog 1:9, 1:7.

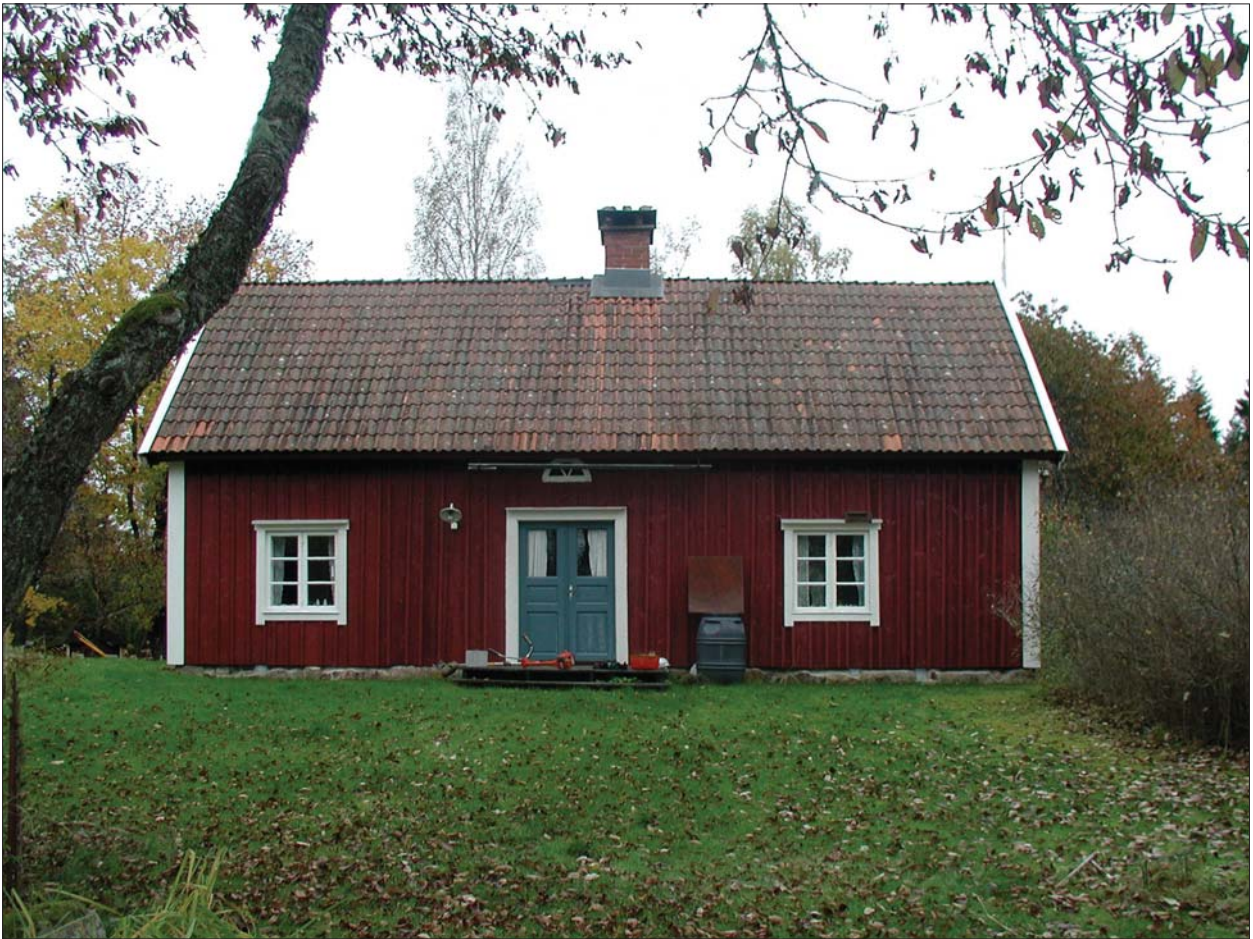
Mangårdsbyggnad, Skog 1:4.

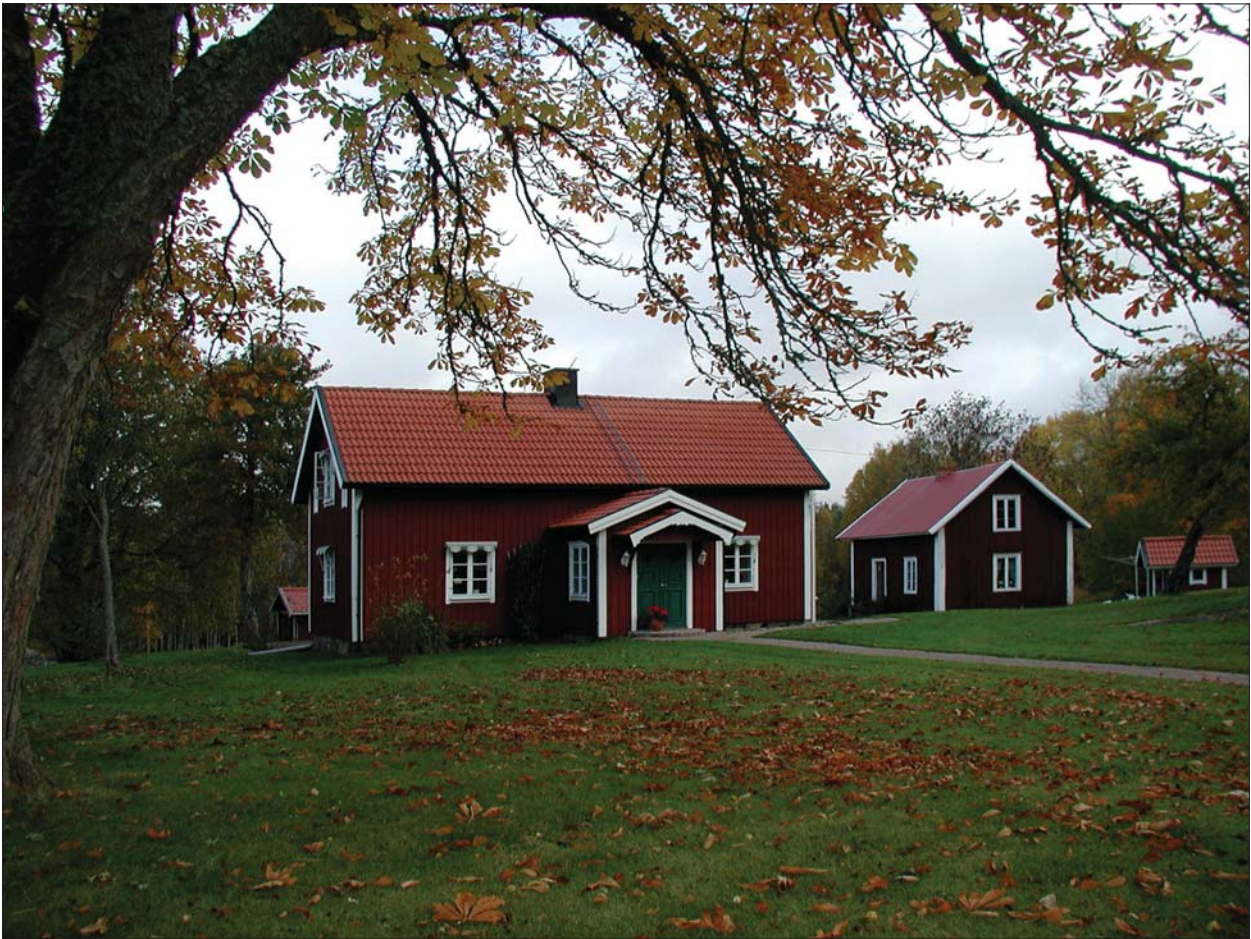
Mangårdsbyggnad, Åby Tuna 2:4.

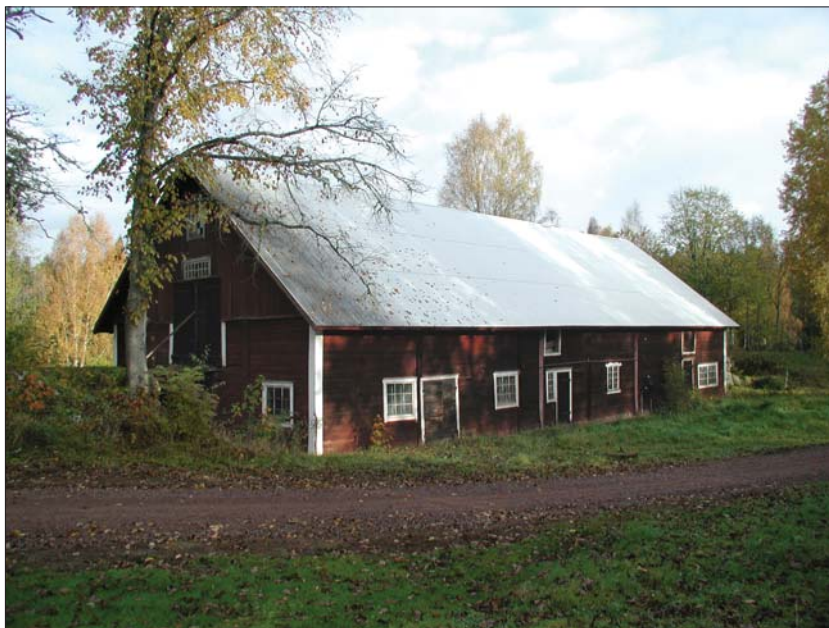
Ladugård, Åby Tuna 2:4.

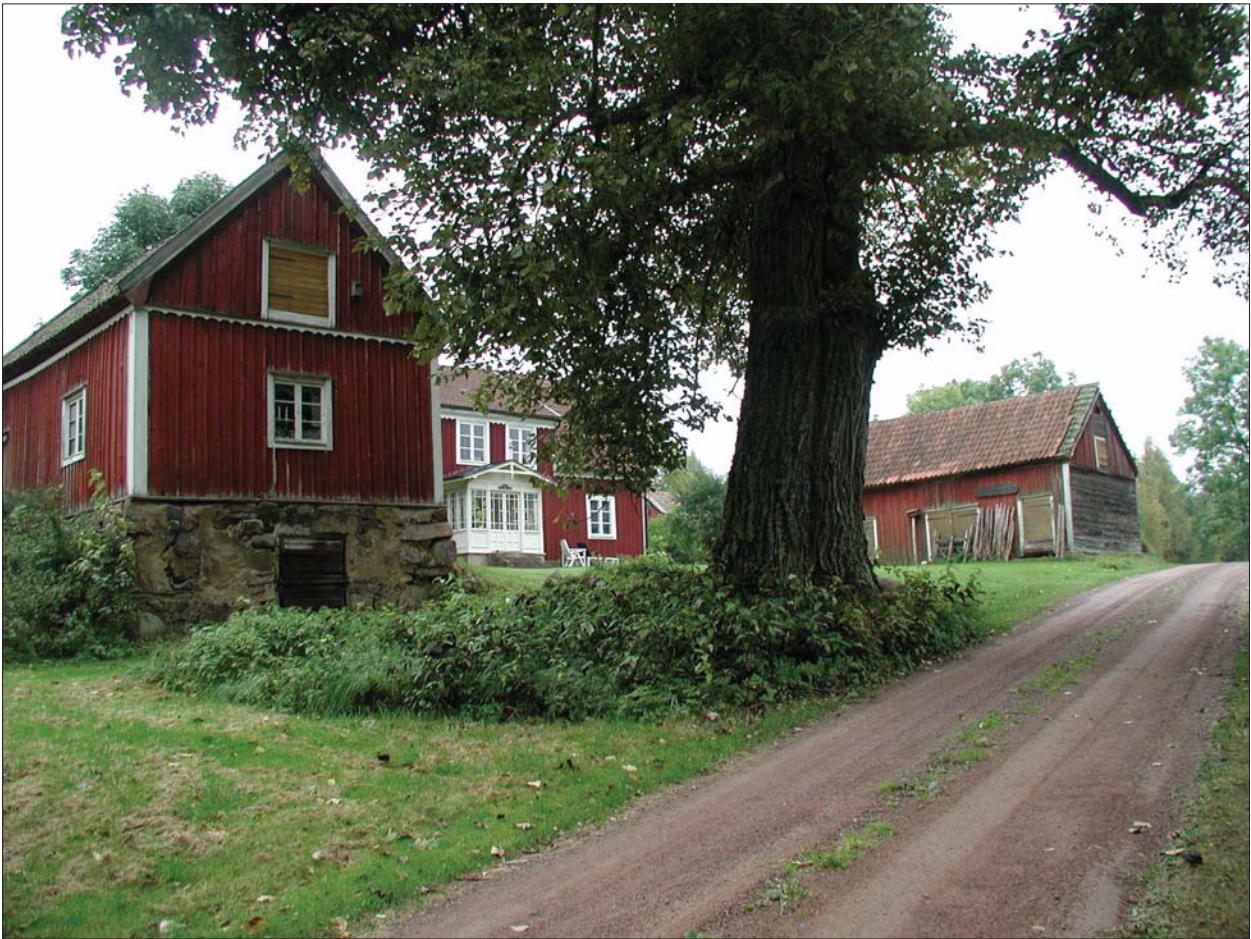
Mangårdsbyggnad, magasin och flygel, Bankaby 1:9 "Storegår'n".

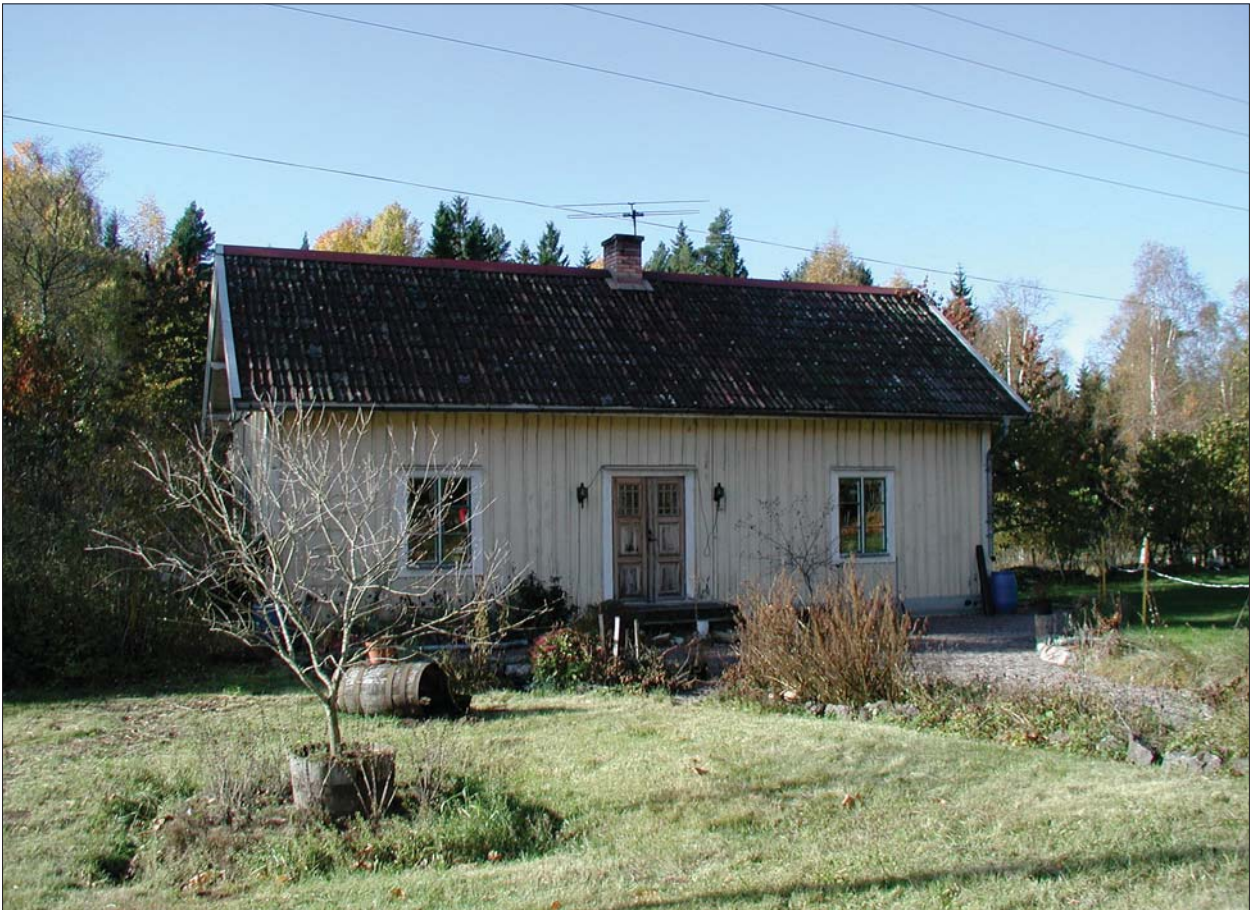
Mangårdsbyggnad, Tällekullen 1:6 "Gustavslund".

Gustavslund är en torpmiljö som ligger i byns södra del på gränsen mot Västra Haddåsen. Mangård och fägård är skilda åt av Hålavedsvägen. I mangården ligger det gamla bostadshuset som håller på att förfalla.

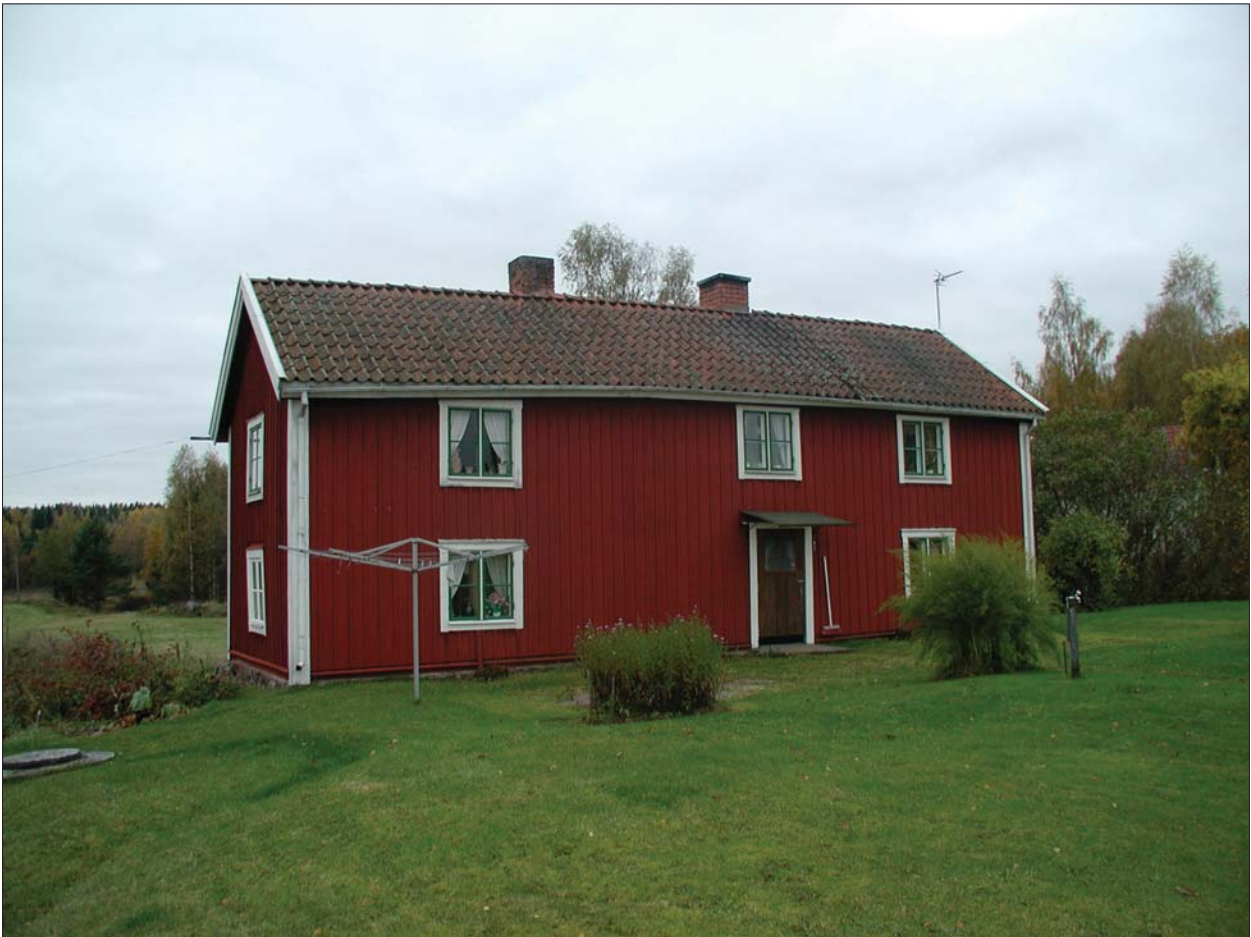
Mangårdsbyggnad, Ugglehult 1:2.

I - Tillmäts ett särskilt kulturhistoriskt värde. Trots vissa förändringar av bostadshuset har byggnaden tillsammans med ladugården ett byggnadshistoriskt värde.

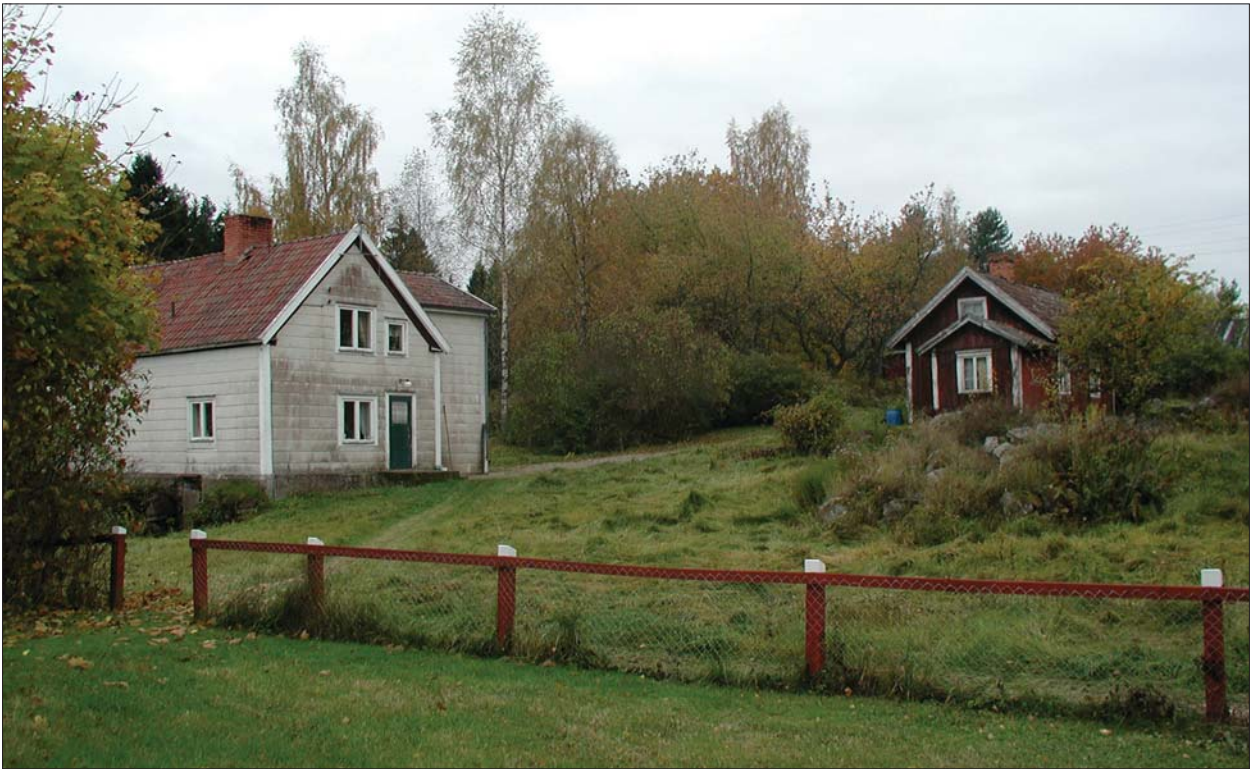
Nuvarande och äldre mangårdsbyggnader, Ugglehult 1:5.

II - Tillmäts ej något särskilt kulturhistoriskt värde. Alla byggnader är ombyggda och förändrade. Endast gamla mangårdsbyggnaden har kvar sin ursprungliga prägel och har ett byggnadshistoriskt värde.

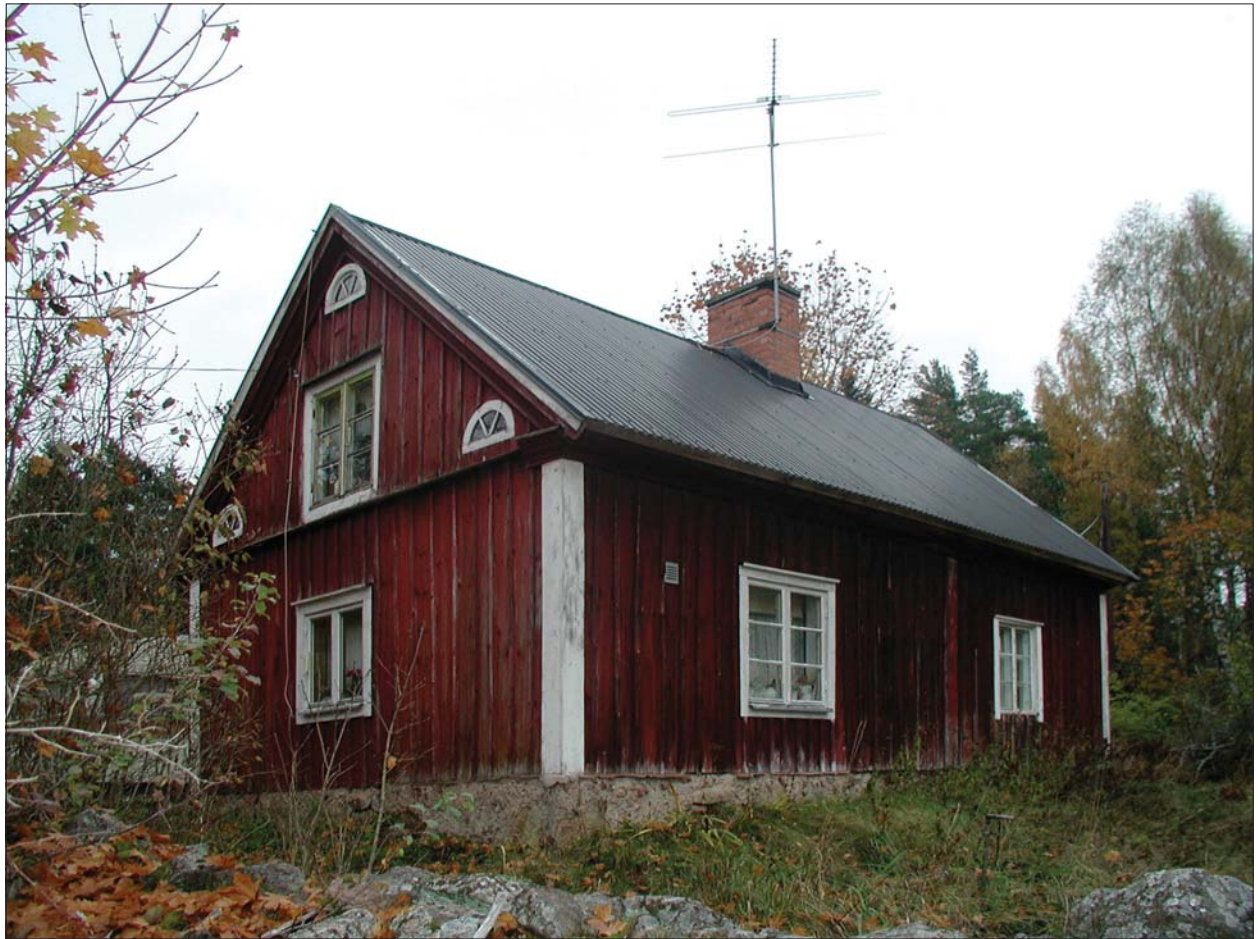
Bostadshus, Ugglehult 1:3.
