Rapport 2008:40

Arkeologisk uppröjning efter branden i Älvestads kyrka

Älvestads Kyrka
Älvestads socken
Motala kommun
Östergötlands län

Titti Fendin

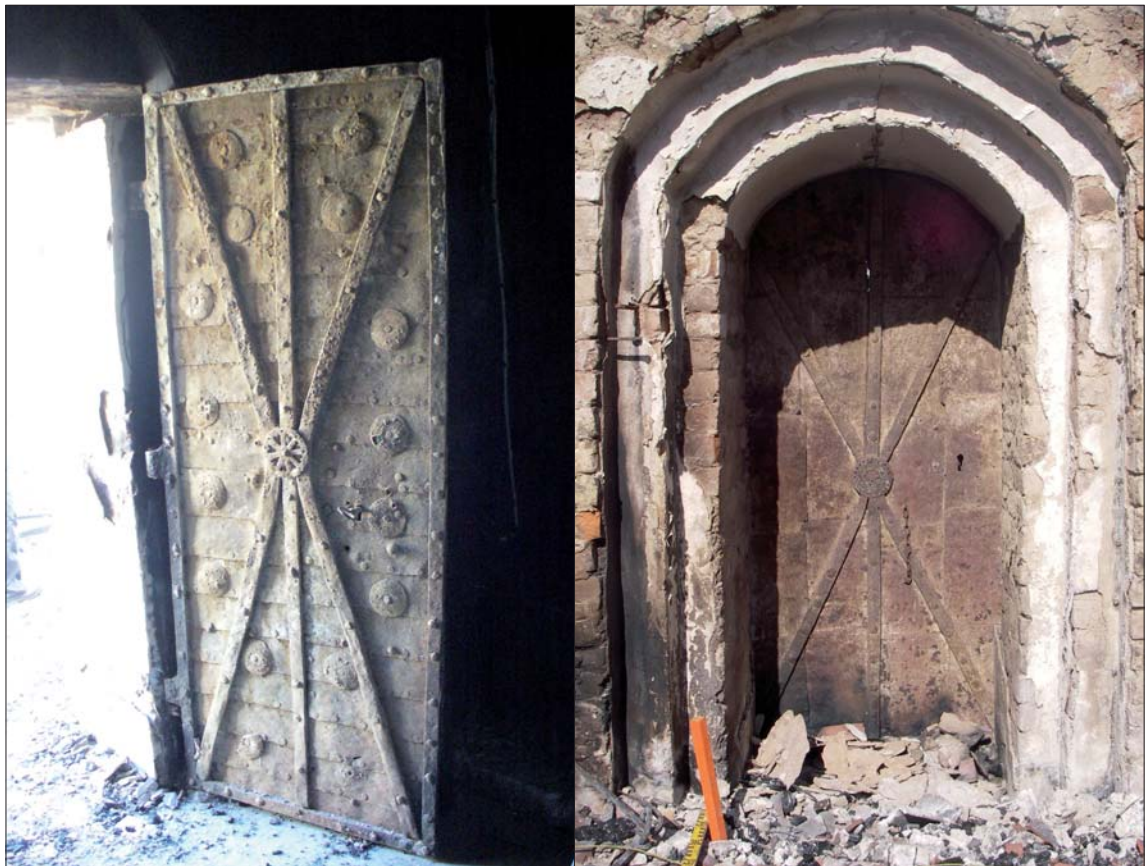
Figur 35. Två av kyrkans fyra medeltida dörrar efter branden; till vänster dörren intill tornet från långhuset, till höger dörren intill sakristian sett från långhuset. Foto ÖLM.

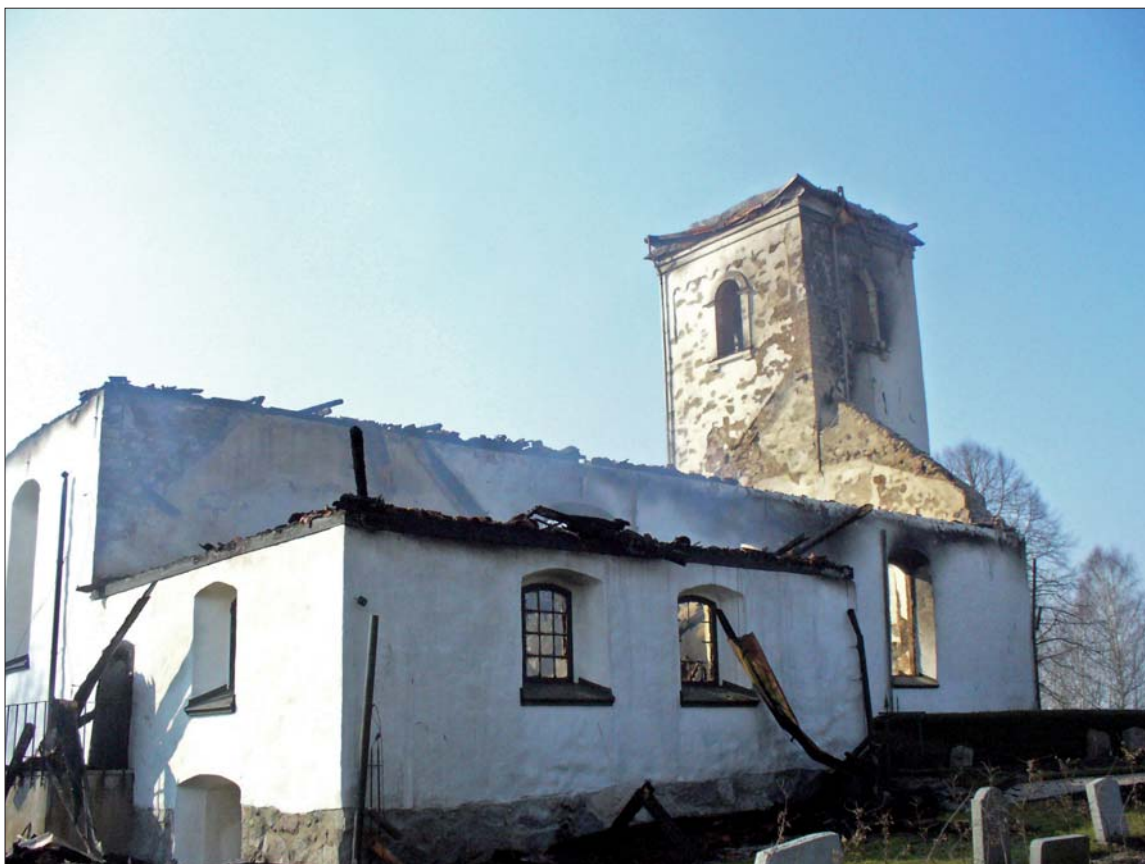
Figur 36. Branden startade i takhöjd på norra sidan i övergången långhus-torn. Kyrkans norra exteriör dagen efter branden. Foto ÖLM.

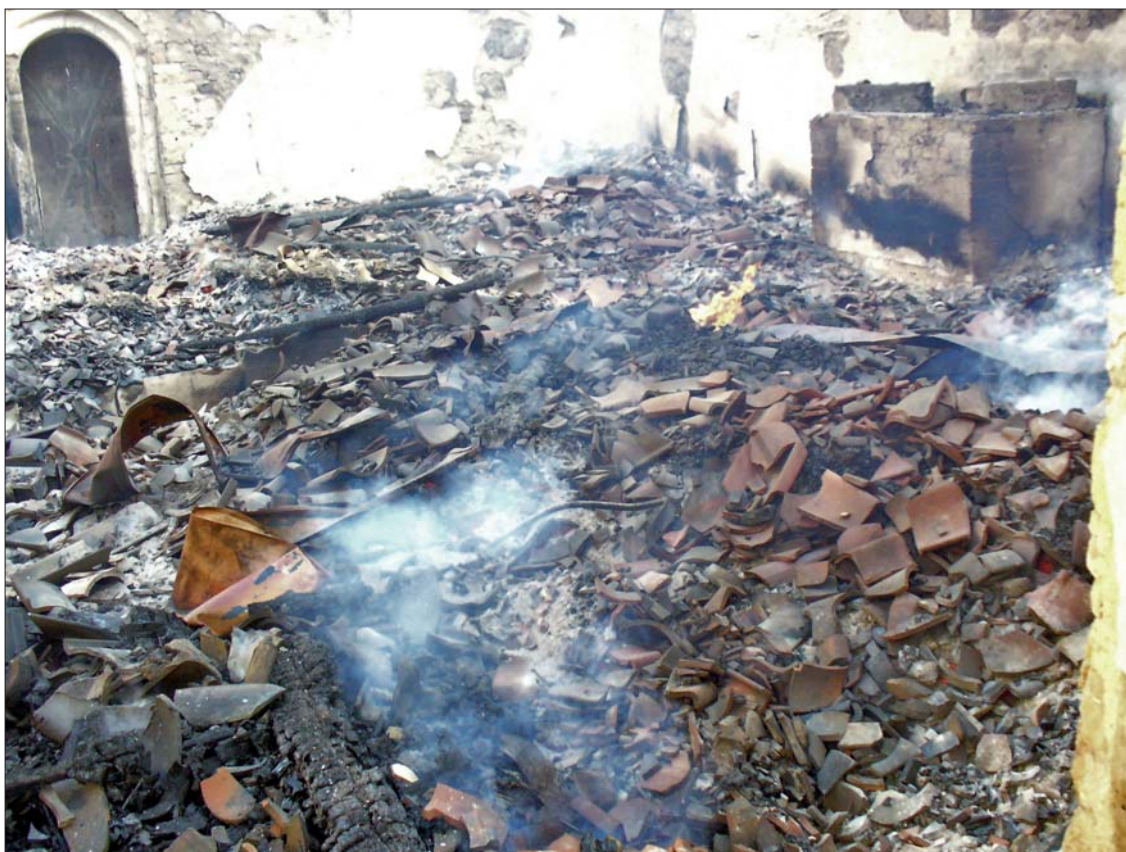
Figur 37. Röken låg fortfarande tät över brandmassorna i långhuset dagen efter branden. Foto taget från korporten i södra långhusväggen. Till höger altaret och upp till vänster dörren in till sakristian. Foto ÖLM.

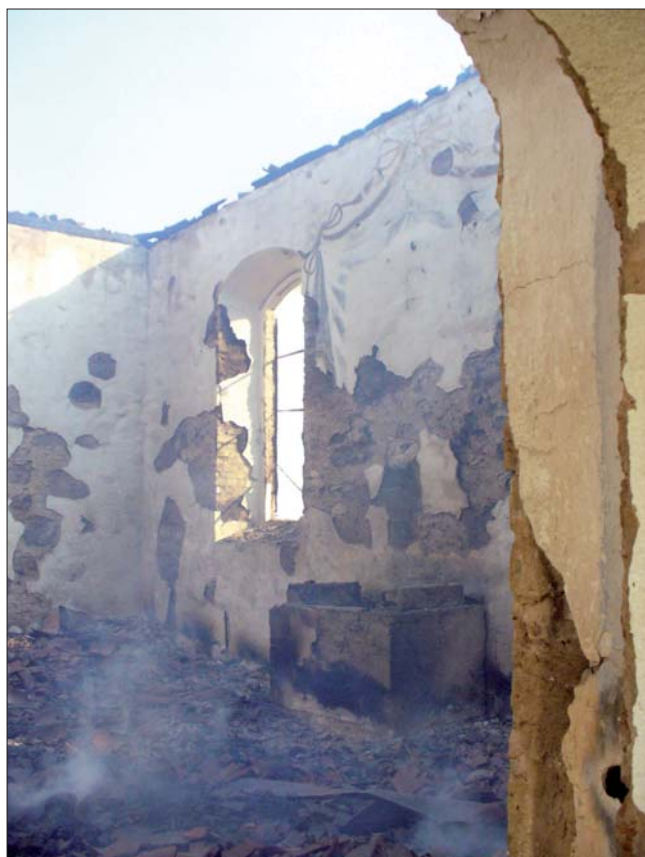
Figur 38. Altaret och resterna av draperimålningen dagen efter branden. Foto ÖLM.

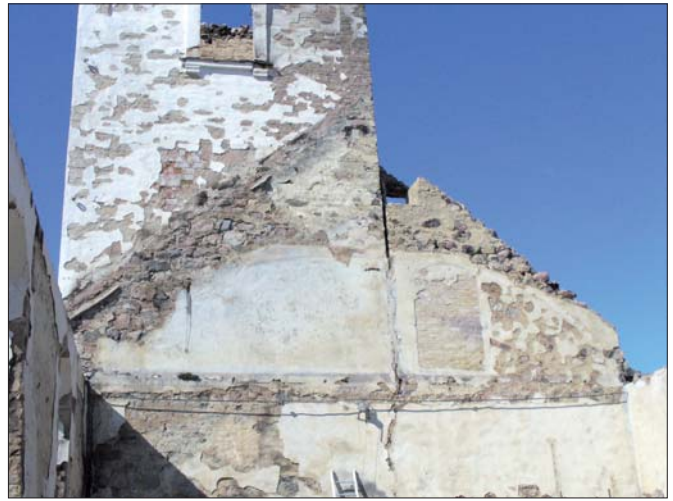
Figur 40. Övre delen av långhusets västvägg och nedre delen av östra tornväggen efter branden. Foto ÖLM.

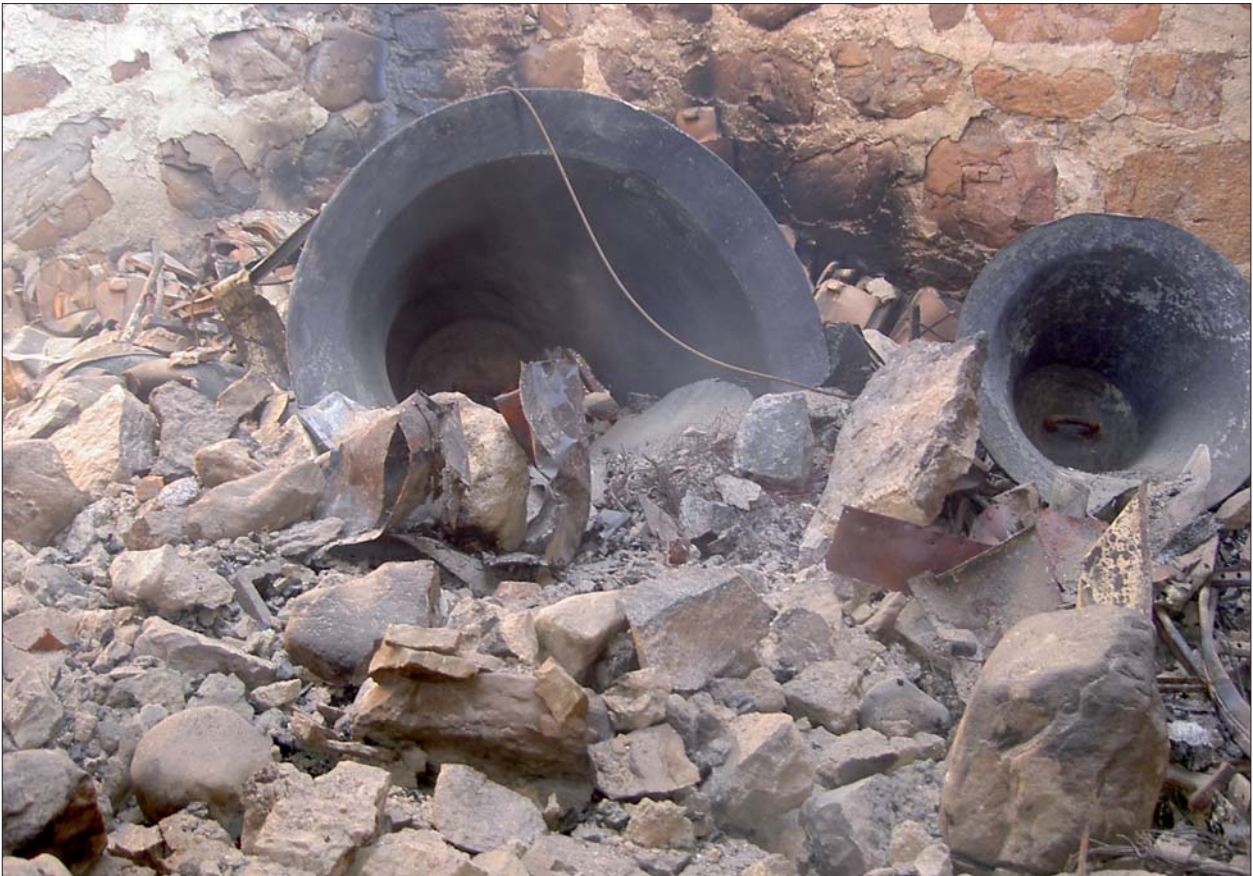
Tornet hade, bortsett från översta delen, klarat sig förhållandevis väl. Bottenvåningen, där en av kyrkans fyra medeltida dörrar förvarades, var kraftigt nersotad, men saknade annars, liksom första våningsplanet, allvarliga skador. Av tornets översta del, lanterninen av trä, fanns dock inget kvar och murverket som lanterninen vilat på var svårt skadat. De två klockorna, från 1600- respektive 1700-talet påträffades liggande på det övre tornvalvet. Den större av klockorna hade spruckit vid fallet.

Figur 46. Storklockan och lillklockan påträffades liggande på det övre tornvalvet. Foto Jan Eriksson.

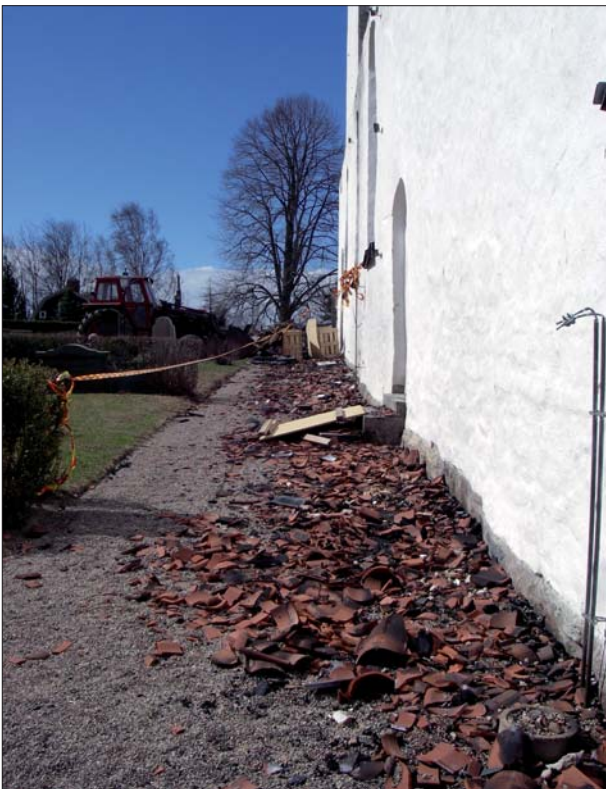
Figur 47. Krossat taktegel täckte marken intill kyrkans ytterväggar. Foto ÖLM.

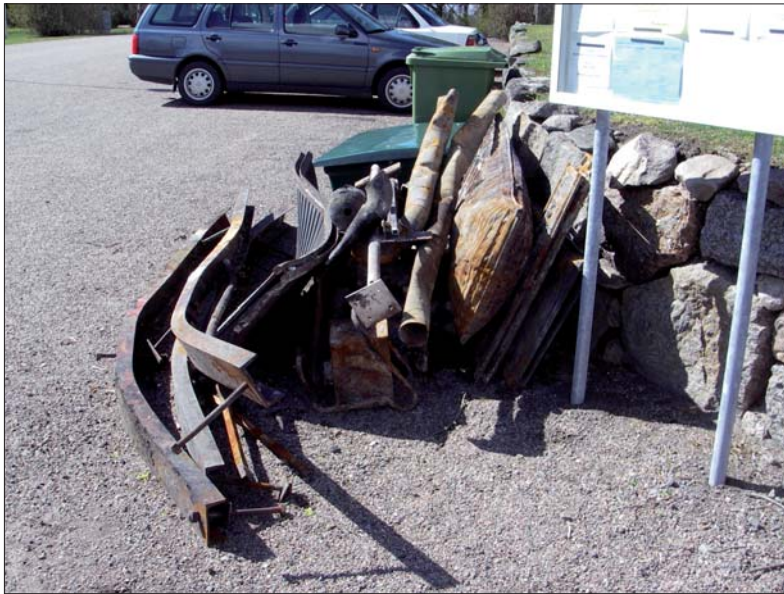
Figur 49. Buktande radiatorer och böjda järnbalkar upplagda intill kyrkogårdsmuren. Foto ÖLM.

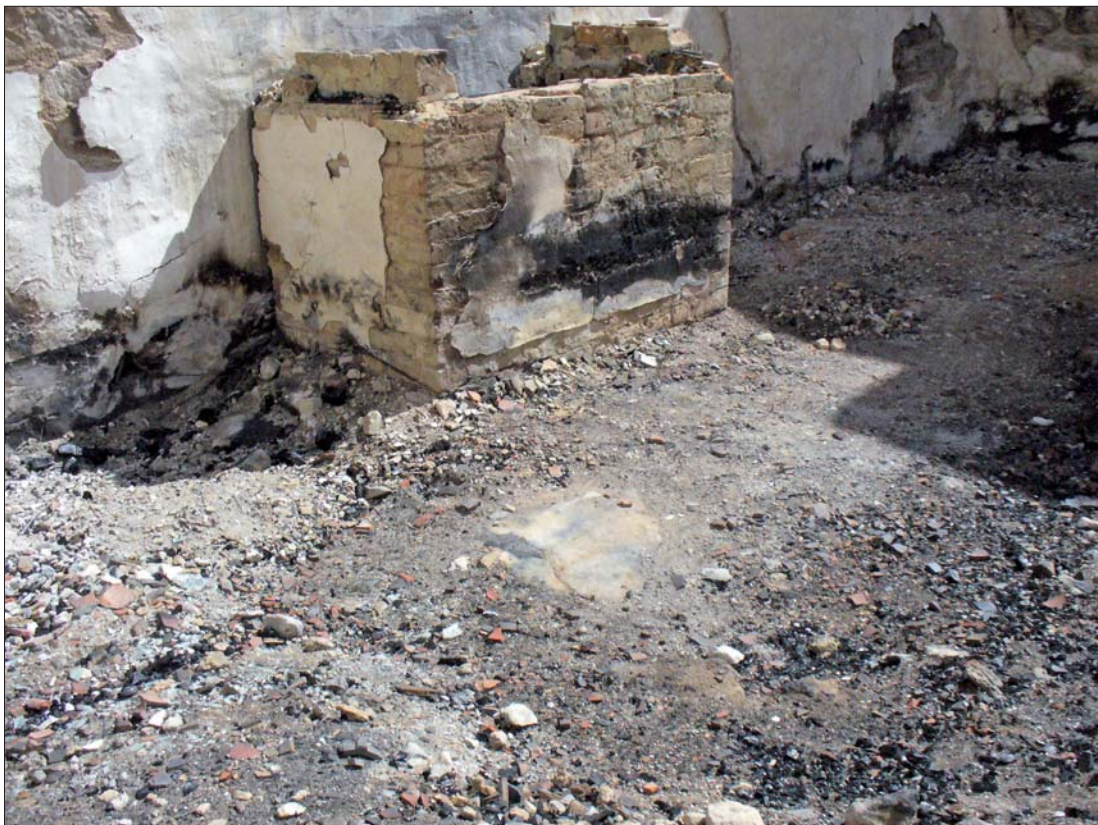
Figur 54. Valvhjässan till tunnvalvet i von Roxendorffska gravkoret framför altaret blev synligt då brandmassorna röjts undan. Foto ÖLM.

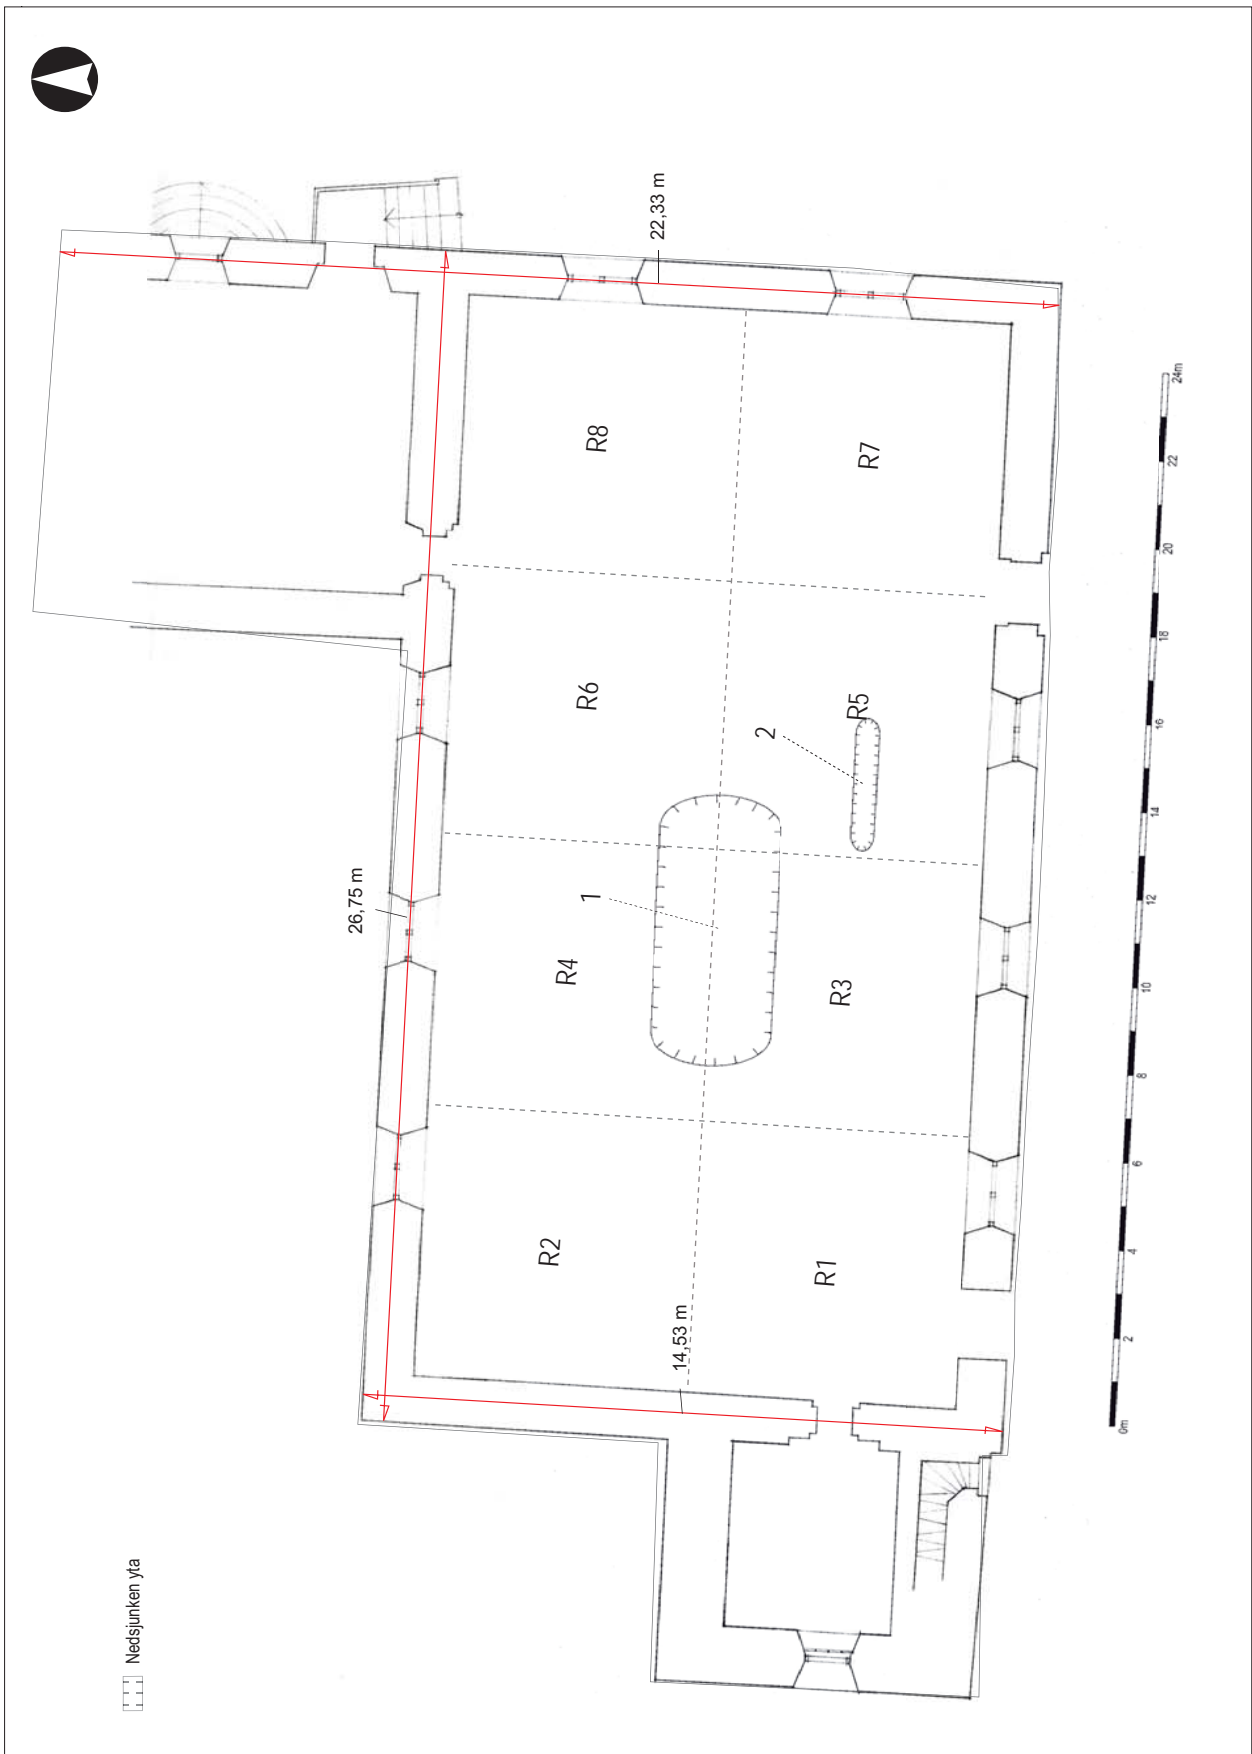
Figur 55. Planöversikt med rutindelningen inlagd. Centralt i långhuset, 7,5 m från västväggen sågs på den röja ytan en 6 x 3 m stor och 0,5-0,7 m djup försänkning (1). En mindre, 3 x 1 m stor, rännliknande försänkning framkom 2 m från sydväggen strax väster om korporten (2).

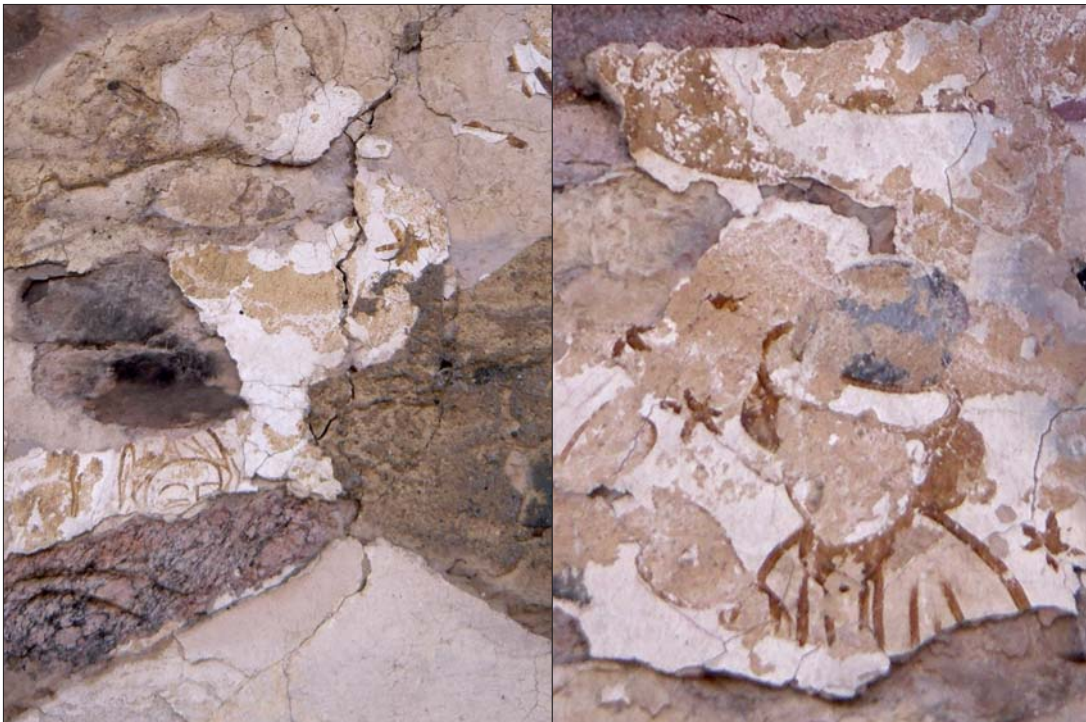
Figur 59. Senmedeltida kalkmålerier på södra långhusväggen: Till vänster övre delen av en kvinnas dokklädda huvud. Fragment ovanför korporten. Till höger en man i blå hatt omgiven av stjärnliknande figurer. Framställningarna återfanns på muren till vänster om andra fönstret. Foto ÖLM.

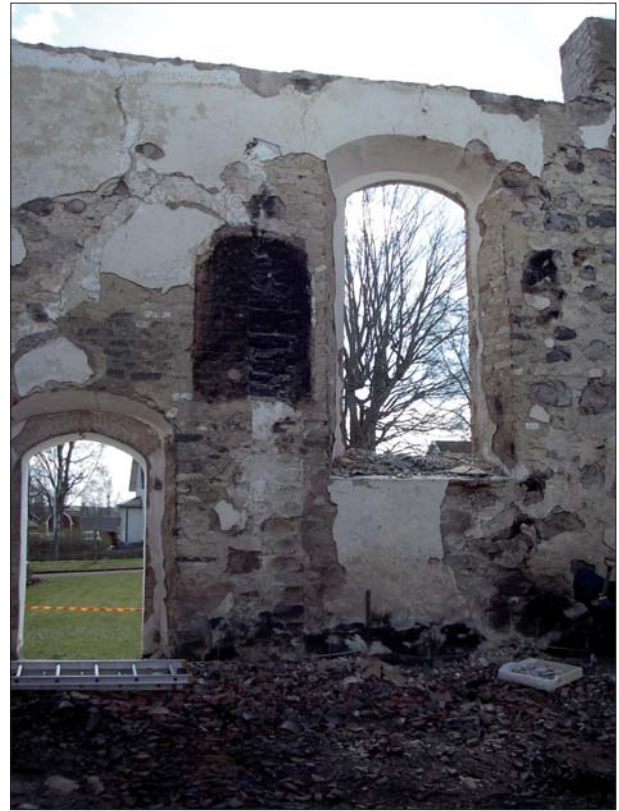
Figur 61. På södra långhusväggen, intill korporten, avtecknade sig de sotiga konturerna efter epitafiet från 1700-talet till minne av komminister Petrus Rosinius. Epitafiet påträffades i bitar nedanför muren. Foto ÖLM

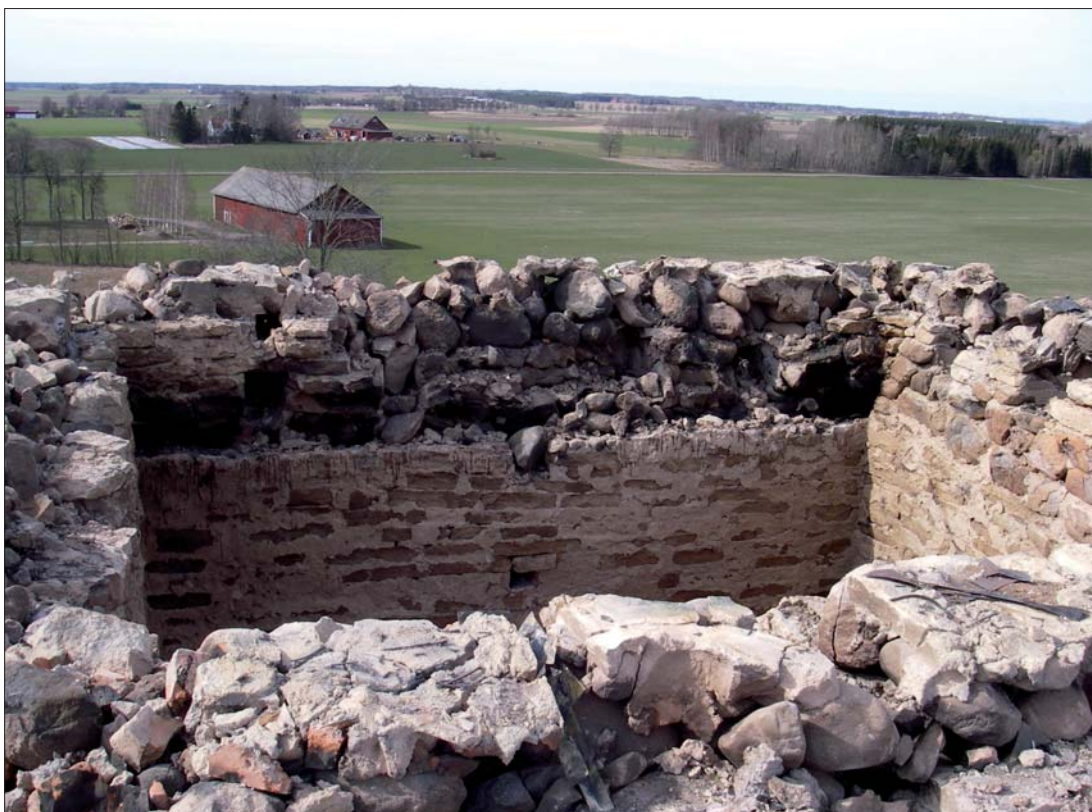
Figur 62. Tornets översta murverk uppvisade kraftiga brandskador både på murbruk och stenar. Efter den arkeologiska uppröjningen säkrades murkrönet och tornet fick ett provisoriskt trätak. Foto ÖLM.

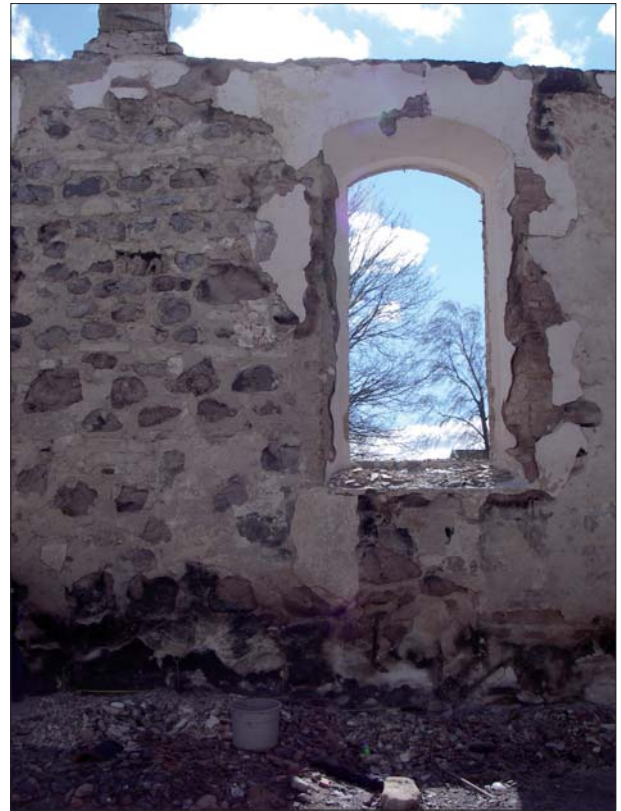
Långhusets sydvägg uppvisade likaså omfattande skador. Ställvis var murverket helt blottlagt och putsen flagnande. Men i och med branden uppdagades också att kyrkans väggar tidigare varit prydda med medeltida kalkmålnerier. Målerierna var under flera århundraden dolda för kyrkans besökare under tjocka putslager fram till dess att den kraftiga hettan från branden tvingade ovanliggande puts att släppa från väggen. Ovanför korporten sågs nu fragmentariska rester av en kvinnas dokklädda huvud, invid mittenfönstret en mansfigur i hatt.

Figur 64. Södra långhusväggen i höjd med andra fönstret efter branden. Under den flagnande putsen mitt under fönstret framträdde hörnstenarna till 1100-talskyrkans långhus. På muren till vänster om fönstret fanns rester av senmedeltida kalkmåleri. Foto ÖLM.

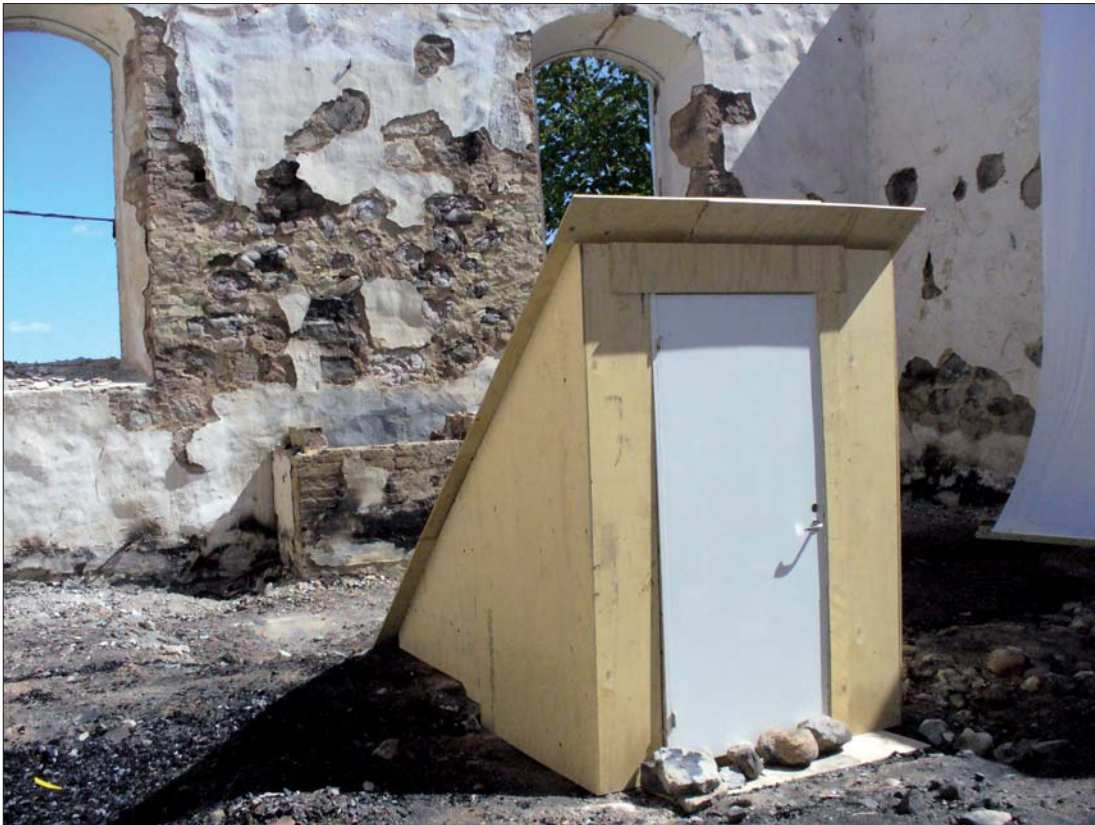
Figur 67. Efter den arkeologiska uppröjningen byggdes en skyddande överbyggnad för nergången till von Roxendorffska gravkoret. Foto ÖLM.

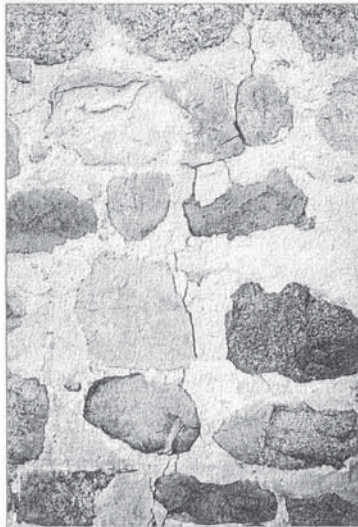
Långhusets väggar har sprickor och kommer att täckas med väv för att stoppa frostsprängningar.
