Rapport 2009:8

Skadeinventering, restaurering och antikvarisk kontroll

Markskador på gravfält

RAÄ 90
Rystad Gärstad 2:24
Rystad socken
Linköpings kommun
Östergötlands län

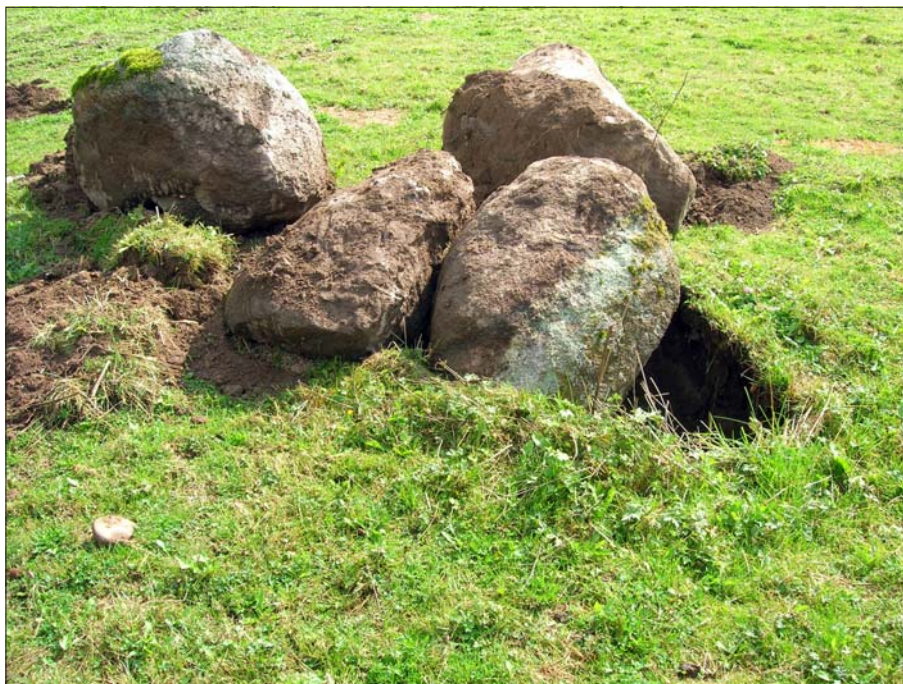
Fig 3. Stenar uppbrutna med maskin inom fornlämningsområdet. Foto Kjell Svarvar, ÖLM.

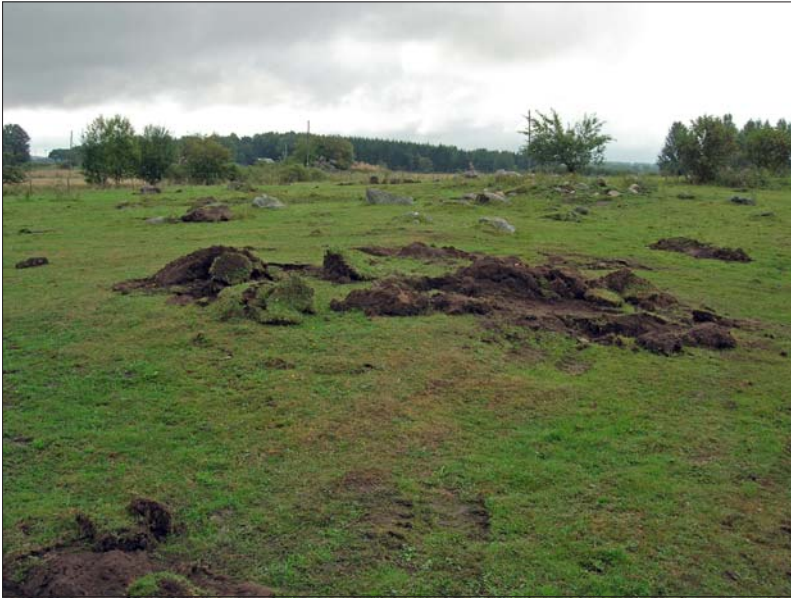
Fyra ovan mark synliga fornlämningar hade skadats av de otillåtna aktiviteterna; två stensättningar (A2 och A4) och två stensträngsgrenar. En av dessa stensträngsgrenar är ca 40 meter lång och löper i Ö-V riktning, anslutande till gravfältets Ö del. Grenens Ö del befanns vara skadad av stembrytning och körspår. Utefter och över en ca 20 meter lång del av stensträngsgren i NV-SÖ riktning, anslutande till och belägen inom gravfältets västra del, uppmärksammades omfattande körspår. Denna del av gravfältet befanns också vara utsatt för hårt slitage av betande kreatur med uppkomna ytskador på närliggande stensättningar som följd. I stensättning A2 konstaterades fem djupa hål efter borttagna större stenar vilka legat centralt i graven. Direkt Ö om stensättning A4 kunde

Figur 4. Gropar efter stenbrytning på stensättning (A2) i gravfältets N del, från NV. Foto Kjell Svarvar, ÖLM.

I stensättning A2 konstaterades fem djupa hål efter borttagna stenar. Fyra av dessa markskador rensades upp. Vid upprensningen framkom ett flertal löst liggande 0,1 m stora stenar som sannolikt ingått i gravens nu delvis förstörda stenpackning. I några av de framrensade markskadorna kunde intakta delar av

denna stenpackning skönjas. Eftersom gravgömmen befanns vara intakt behövde inga ytterligare arkeologiska åtgärder vidtas. De upprensade markskadorna i stensättningen återfylldes för hand med matjord. Stensträngen i Ö-V riktning, belägen utanför gravfältsmarkeringens SÖ kant, befanns vara skadad i dess Ö del p g a stenbrytning. Den skadade ytan rensades upp, kontrollerades och återfylldes. Inget av arkeologiskt intresse framkom. Inget av arkeologiskt intresse påträffades heller i de övriga undersökta markskadorna. De större grundare blottorna var ca 0,1-0,2 m djupa och konstaterades inte ha nått ned till anläggningsnivå. De övriga djupare markskadorna som kom att undersökas innehöll ingen kulturpåverkan, vilket dock inte motsäger det faktum att det inom detta område kan finnas gravanläggningar utan synlig anläggning ovan mark.

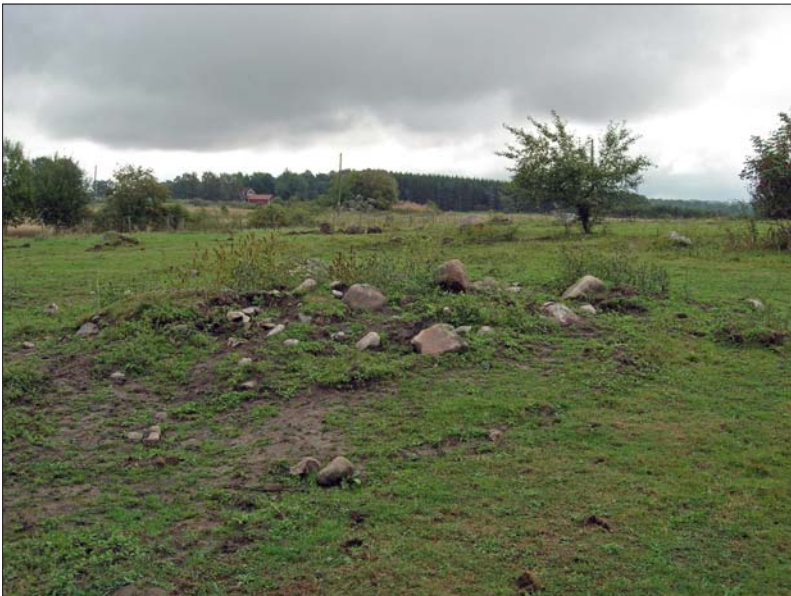
Figur 5. Kraftigt ytskadad stensättning (A3), från NV. Foto Kjell Svarvar, ÖLM.

Ca 25 m VSV om gravfältets norra spets iakttogs en större stendump, innehållande uppbruten sten från närområdet. En del av den sten som brutits upp i området låg kvar inom fornlämningsområdet och ett par stenar var också placerade på stensättning A1 i gravfältets norra del. Utöver detta konstaterades stensättning A3 i N delen av gravfältet vara kraftigt ytskadad.

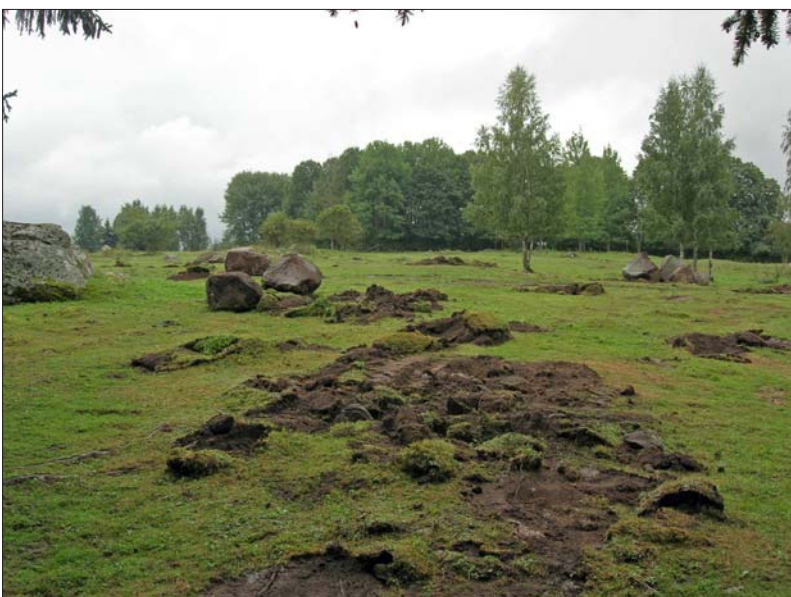
Figur 6. Översiktsbild över åverkansskador på gravfältet RAÄ 90, Rystad sn, från N. Foto Kjell Svarvar, ÖLM.

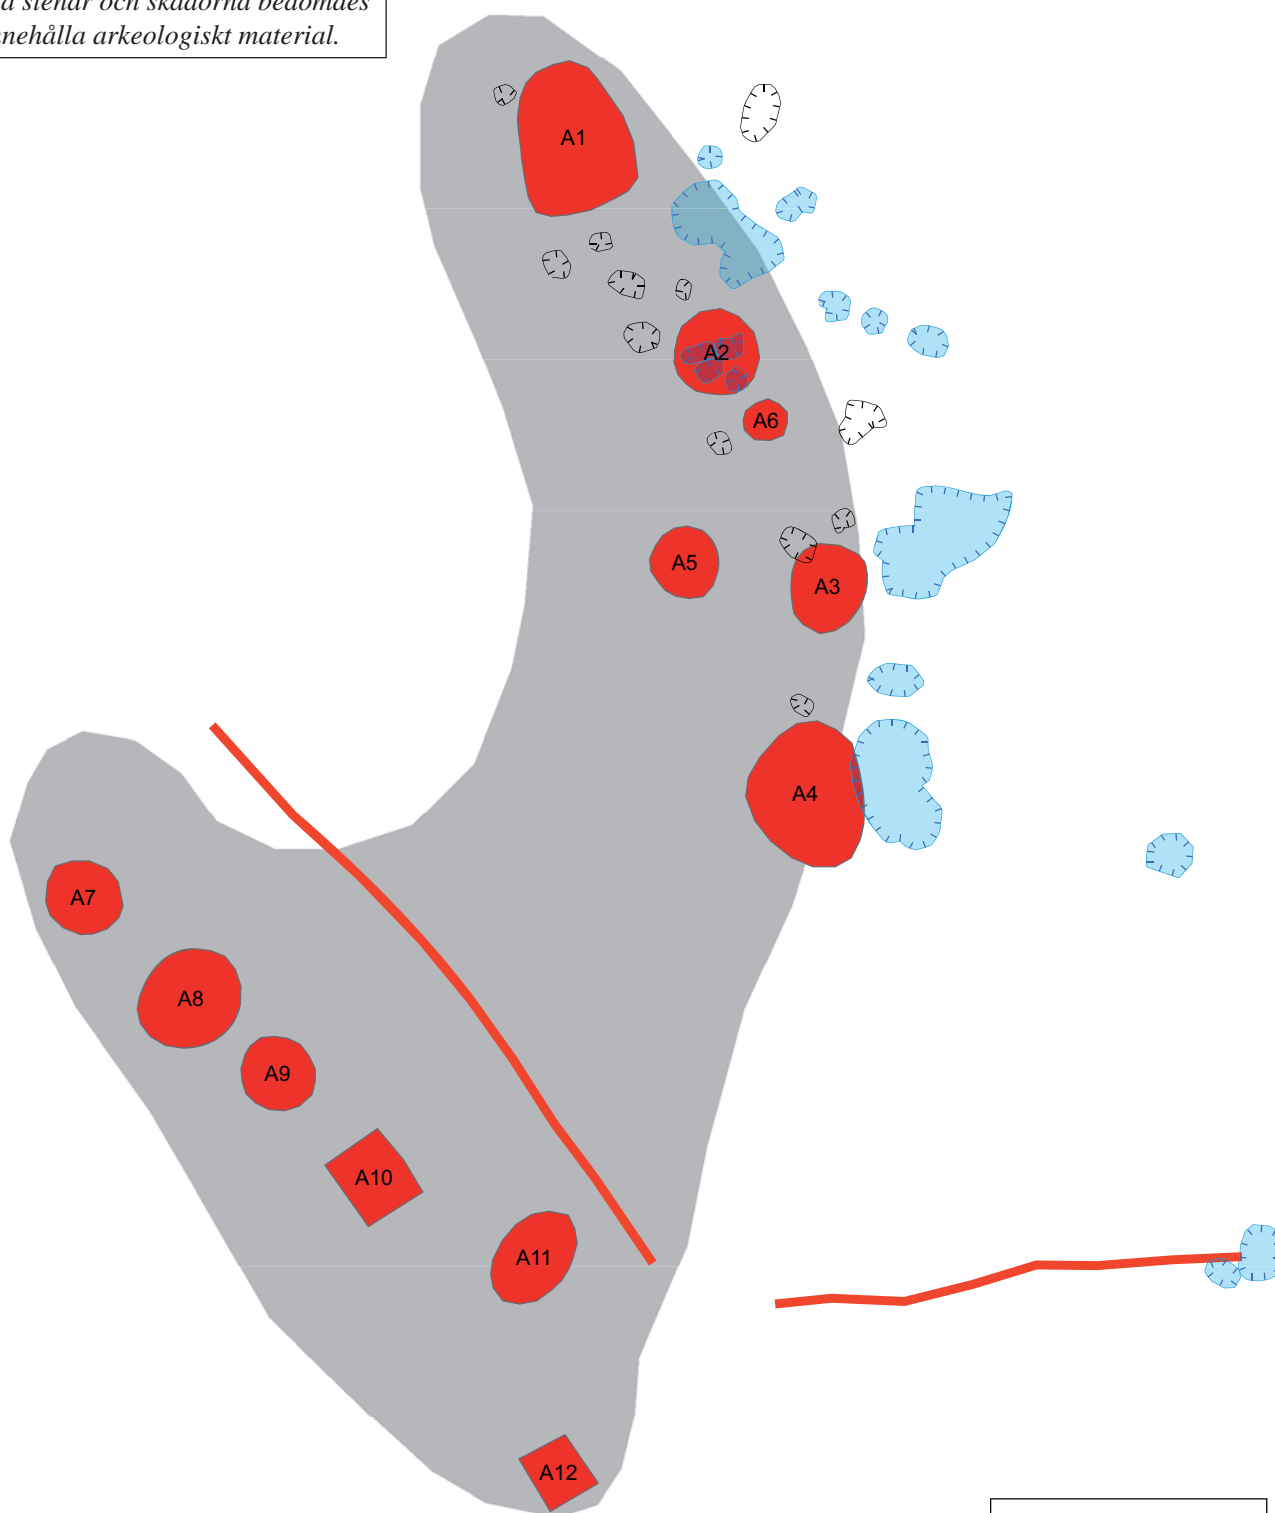
Figur 7. Gravfältet RAÄ 90, Rystad sn och uppkomna markskador karterade med hjälp av DGPS. De ovan mark synliga gravarna är belägna i gravfältets N och SV delar. De kontrollerade markskadorna (blå) utgjordes bl a av djupare hål efter borttagna stenar och skadorna bedömdes kunna innehålla arkeologiskt material.

en större grundare markskada, ca 12 x 7 m (NNV-SSÖ), iakttas (se fig 7).

Sammanlagt kom 16 markskador att rensas upp, kontrolleras och återfyllas. Samtliga dessa markskador var belägna i gravfältets N del samt direkt Ö om gravfältsmarkeringen. De undersökta markskadorna bestod av både grunda större blottor och djupa hål. Markskadorna rensades upp med maskin för att kontrollera eventuell förekomst av skadad fornlämning och samtliga undersökta skador återfylldes med matjord.

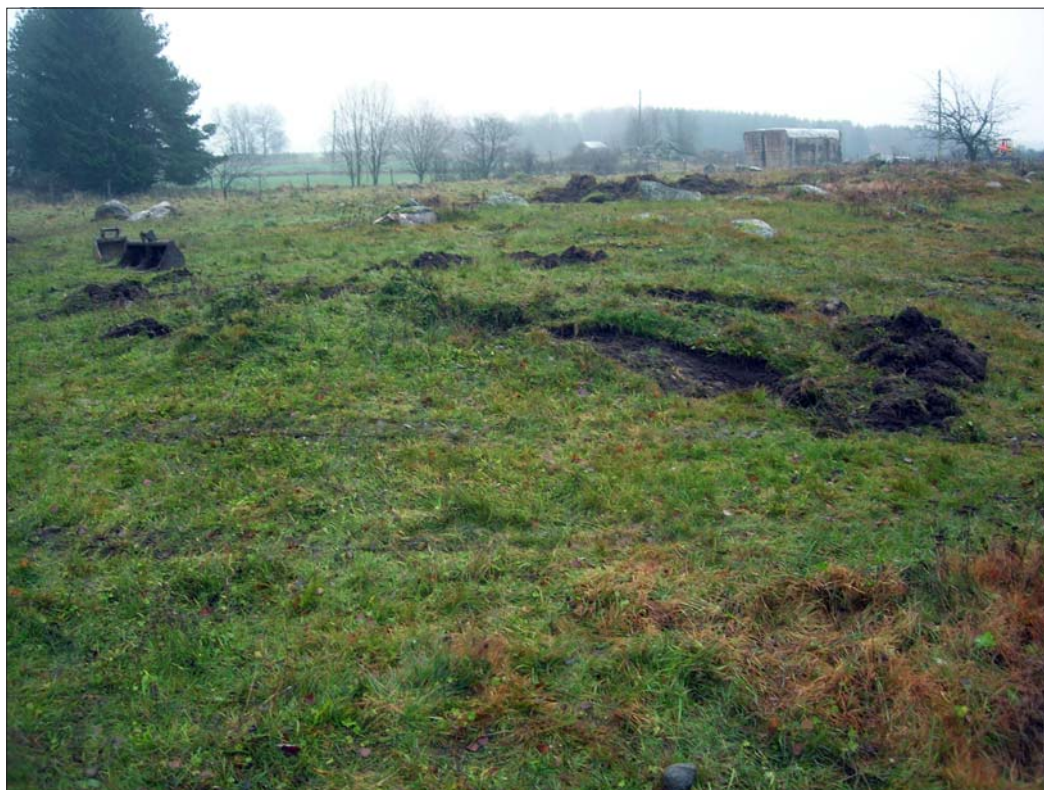
Figur 8. Stensättning A2 med upprensade och kontrollerade markskador innan återställning, från NV. Foto Erika Räf, ÖLM.

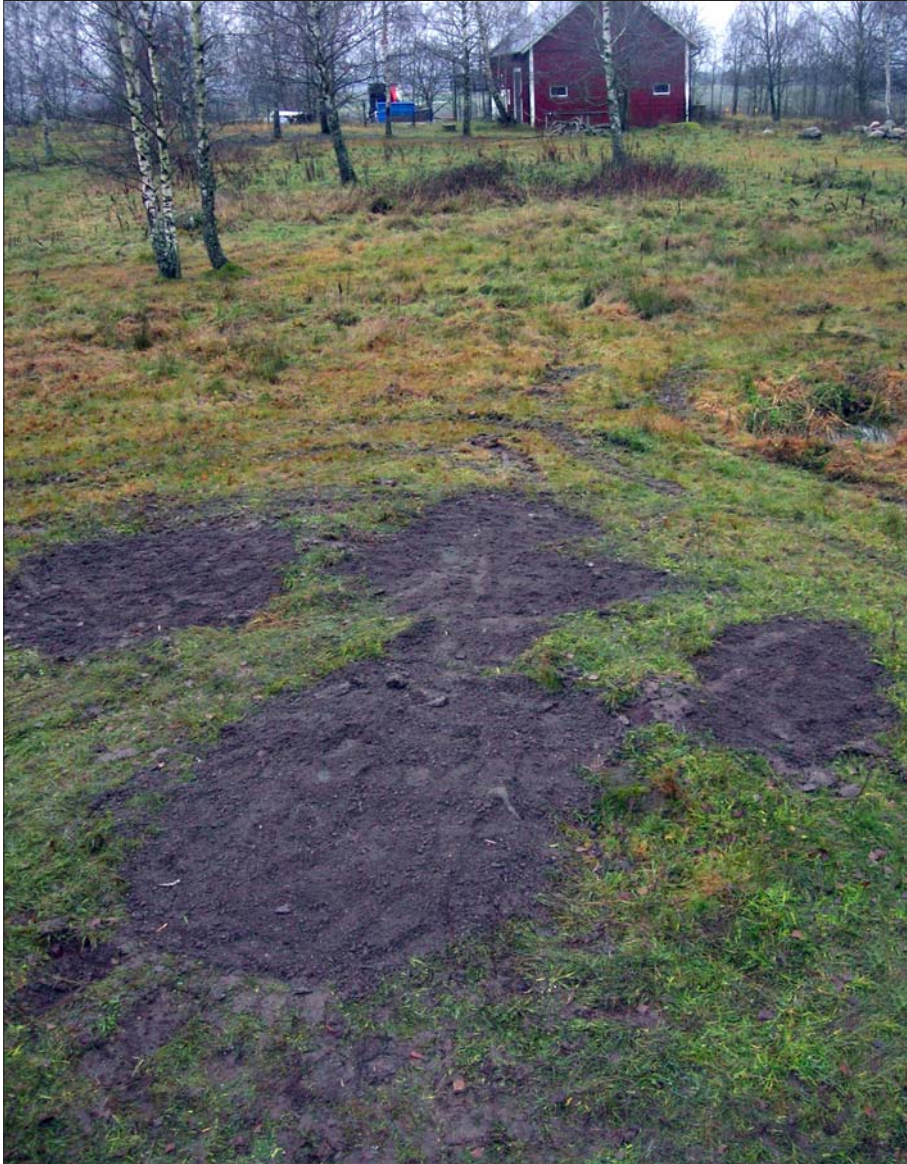
Figur 9. Stensättning A2 efter återställning, från Ö. Foto Erika Räf, ÖLM.
