## En eldhärjad kyrka från 1100-talet

Mjölby kyrka  
RAÄ 267  
Mjölby socken  
Mjölby kommun  
Östergötlands län

Eva Modén & Ann-Charlott Feldt

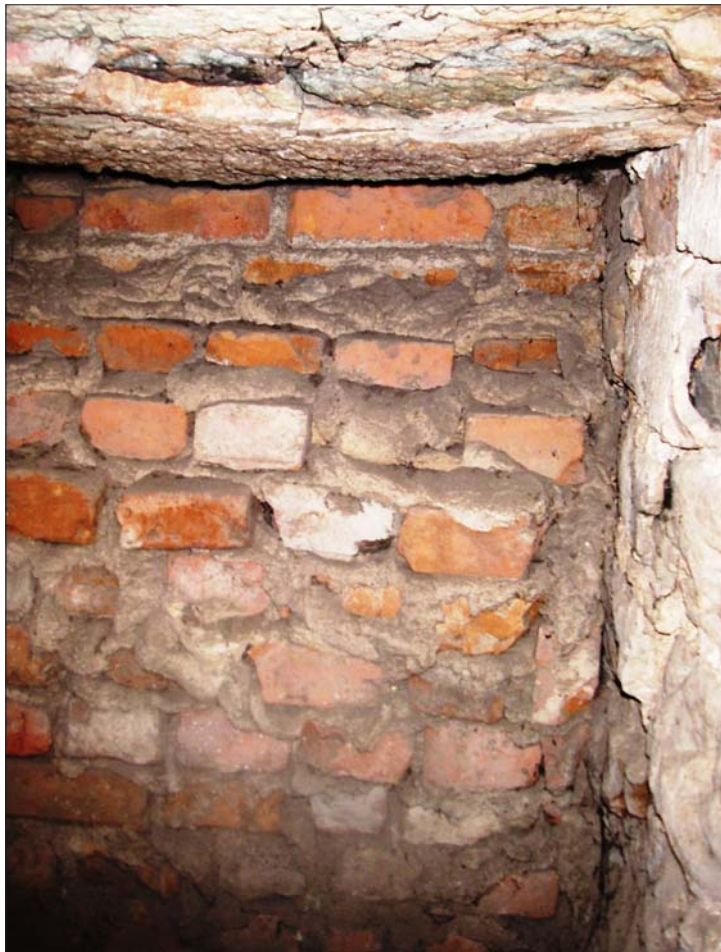
*Figur 6. Igenmurad dörr som troligen tillhört en emporvåning i den medeltida kyrkan. Foto Eva Modén, ÖLM.*

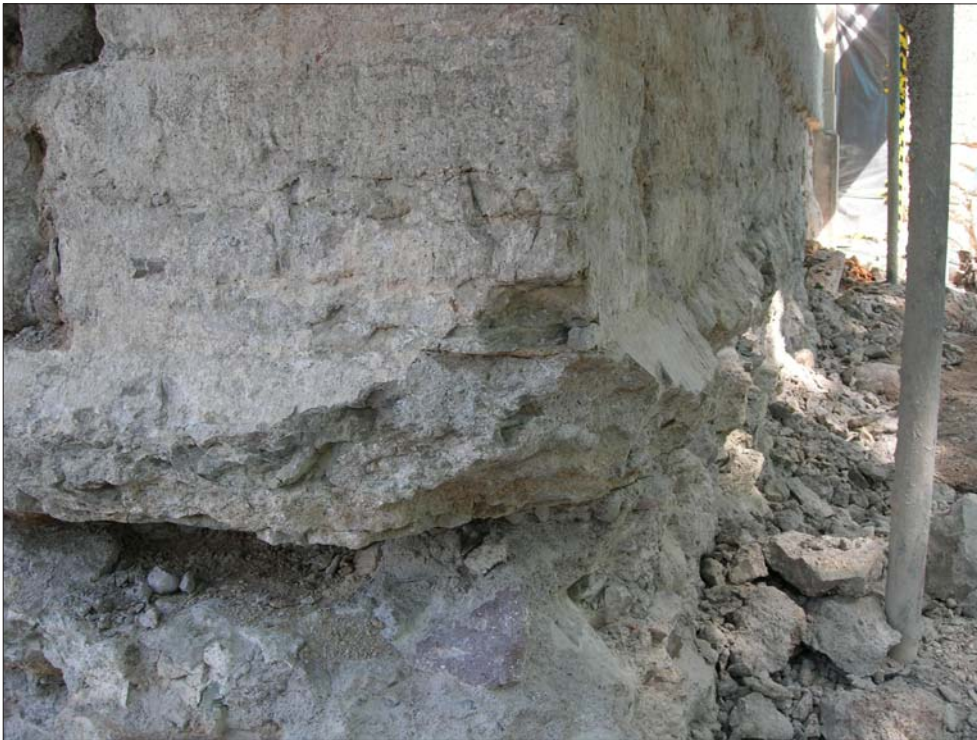
Figur 9. Avbilad kalkstenssockel på tornets fasad. Foto Ann-Charlott Feldt, ÖLM.

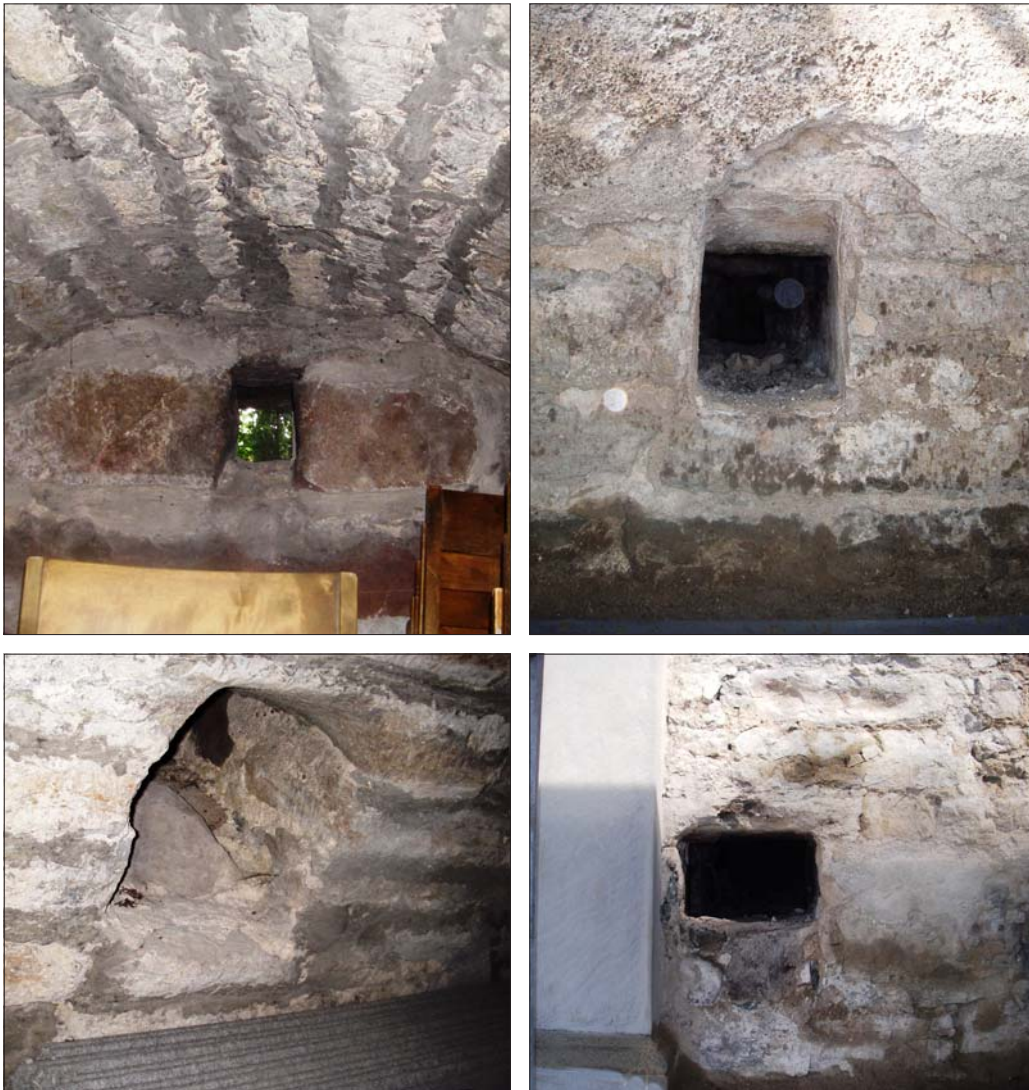
Figur 13-16. Två av de tre nyupptäckta ljusgluggarna till bottenvåningens två tornkammare i det medeltida tornet, inifrån och utifrån. Foto Eva Modén, ÖLM.

Den norra tornkammaren har haft en ljusöppning mot väster och den södra tornkammaren hade två, en mot väster och en mot söder. Dessa öppningar har varit igenmurade sedan 1770-talet. Alla tre ljusgluggarna var ursprungliga i murverket och hade lite olika storlek. Den norra kammarens ljusglugg var 0,19 m bred och 0,16 m hög. Den södra kammarens västra ljusglugg, närmast västingången, var större, 0,35 m bred och 0,25 m hög. I ljusöppningens norra sida fanns ett fyrkantigt hål som sträckte sig mer än en halv meter in i muren, den sekundära portalens murning tog sedan emot. Ett hål av denna storlek passar som dragbomshål för en port. Eftersom inget finns bevarat om hur en eventuell västingång har sett ut kan detta enbart bli spekulationer. Hålet kan även ha en annan förklaring. Den södra kammarens södra glugg var 0,20 m bred och 0,29 m hög. Två av ljusgluggarna hade rester av ursprungliga putslager.

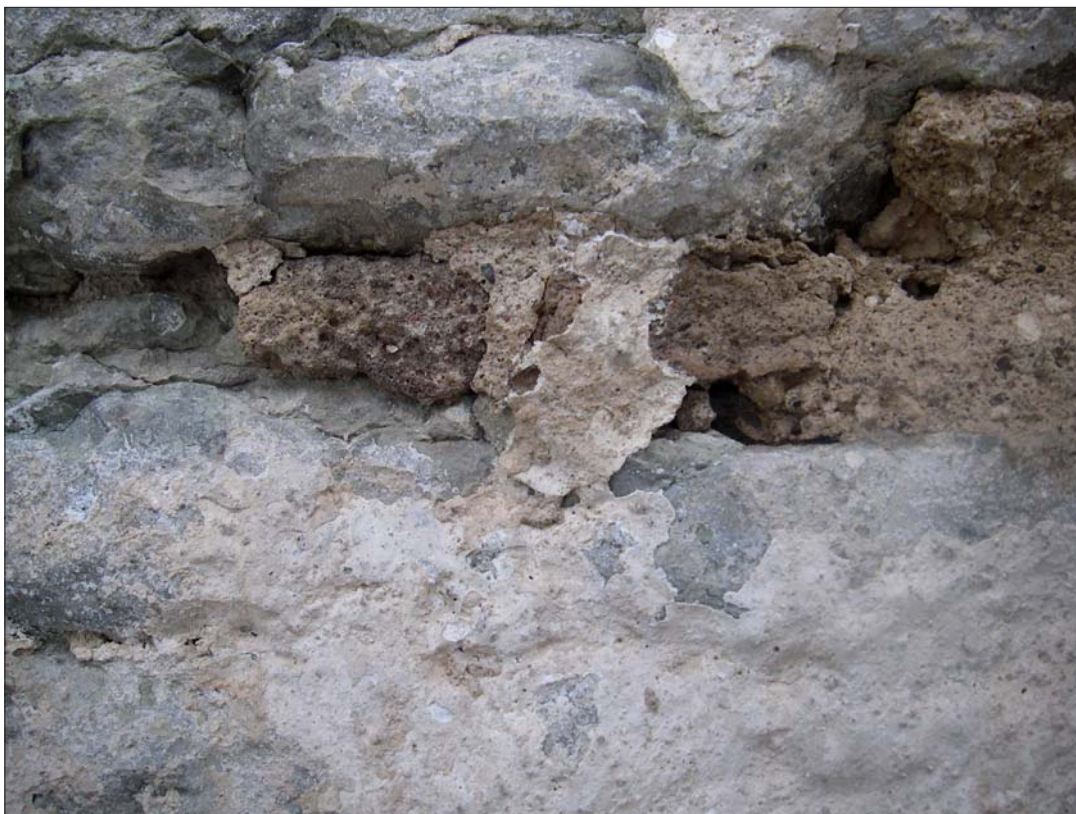
Figur 17. Fas 2. Hårt bränt 1300-tals bruk med vitt smuligt 1500-tals bruk utanpå.

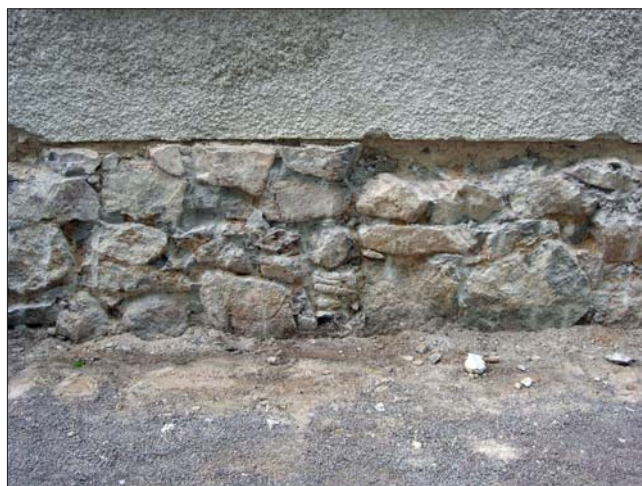
Figur 18. Långhusets sockel efter att cementsockeln blivit bort. Foto Ann-Charlott Feldt, ÖLM.

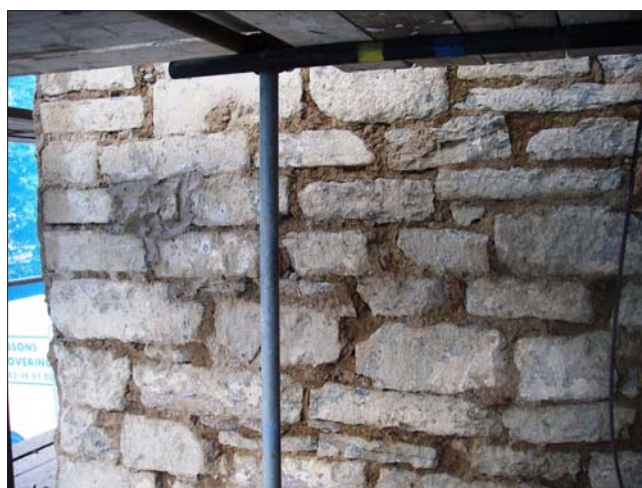
Figur 19. Långhusets västra vägg murad med återanvänd kalksten och mycket mörkt kalkbruk som troligen tillverkats av bränt medeltida bruk. Foto Eva Modén, ÖLM.

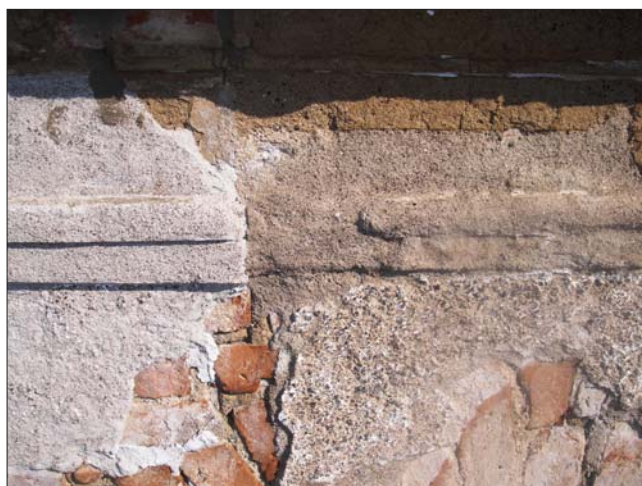
Figur 20. Mjölby kyrktorns takfot med spår av flera olika reparationer. Foto Eva Modén, ÖLM.

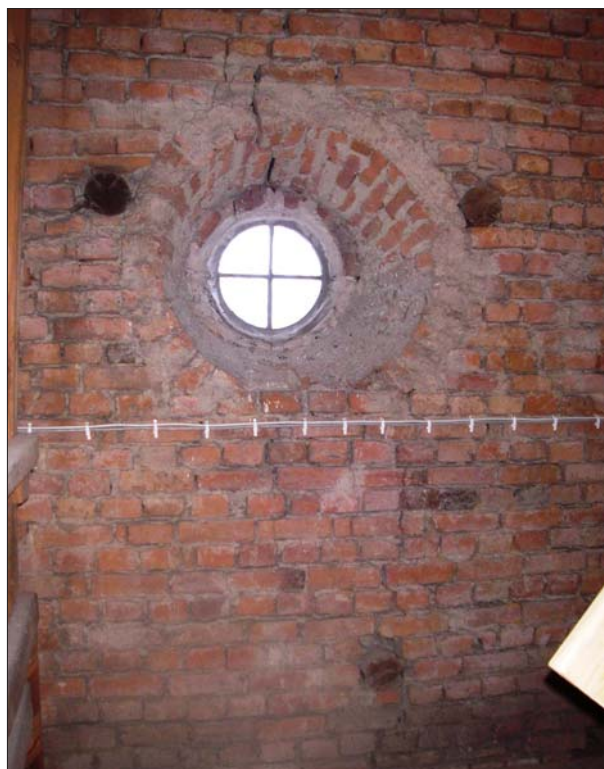
Figur 21. Invändig tegelmur i Mjölby kyrktorn. Rester av bomträ i många av de ursprungliga bomhålen. Foto Eva Modén, ÖLM.

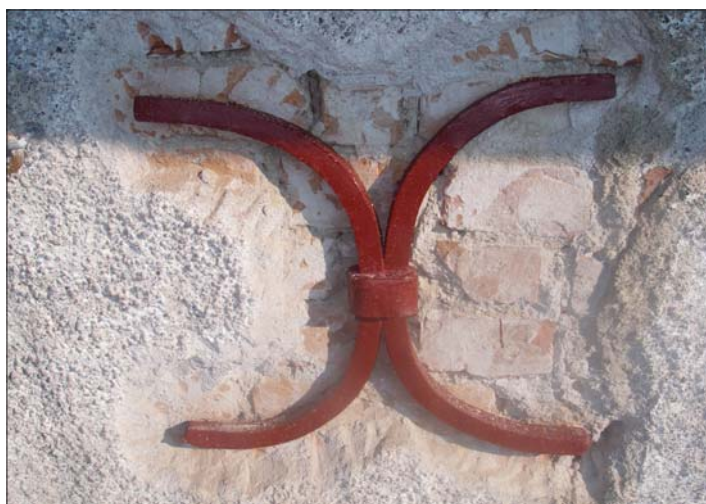
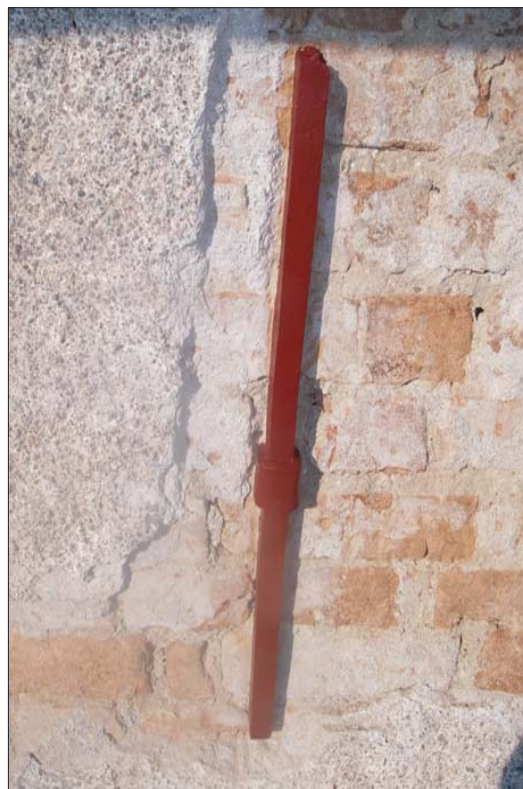
Figur 22-23. Ankarslut från 1770-talet i de övre bjälklagen på Mjölby kyrktorn. Foto Eva Modén, ÖLM.

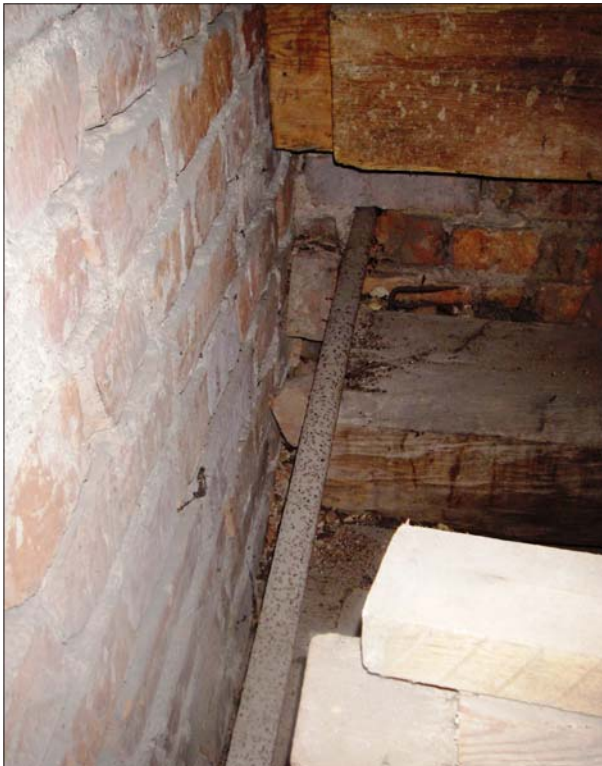
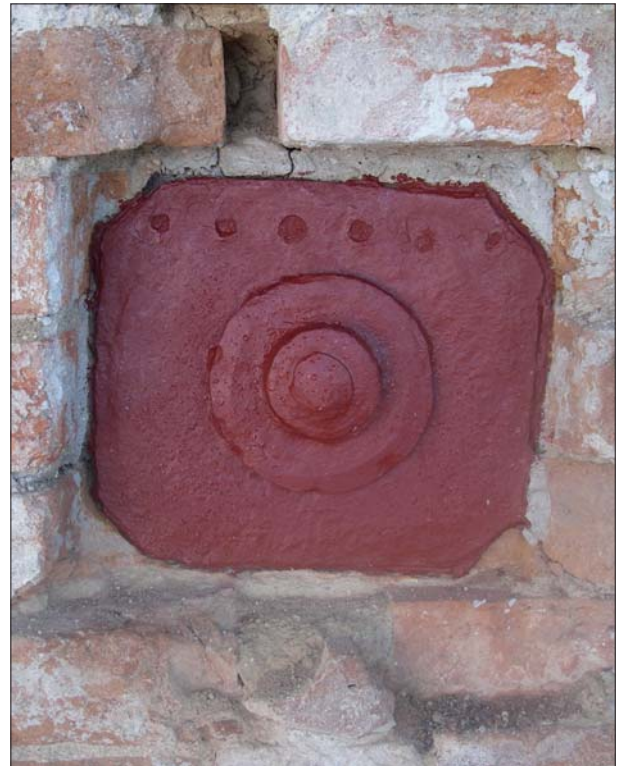
Figur 24-25. Extra förstärkning av klockbjälklaget. Stångjärn med järnplattor som ankarjärn, troligen ditsatta vid 1906 års renovering. Foto Eva Modén, ÖLM.
