Rapport 2011:35

Skadedokumentation och arkeologisk efterundersökning

Fyrby

RAÅ 123
Stenby-Fyrby 4:2
Östra Stenby socken
Norrköpings kommun
Östergötlands län

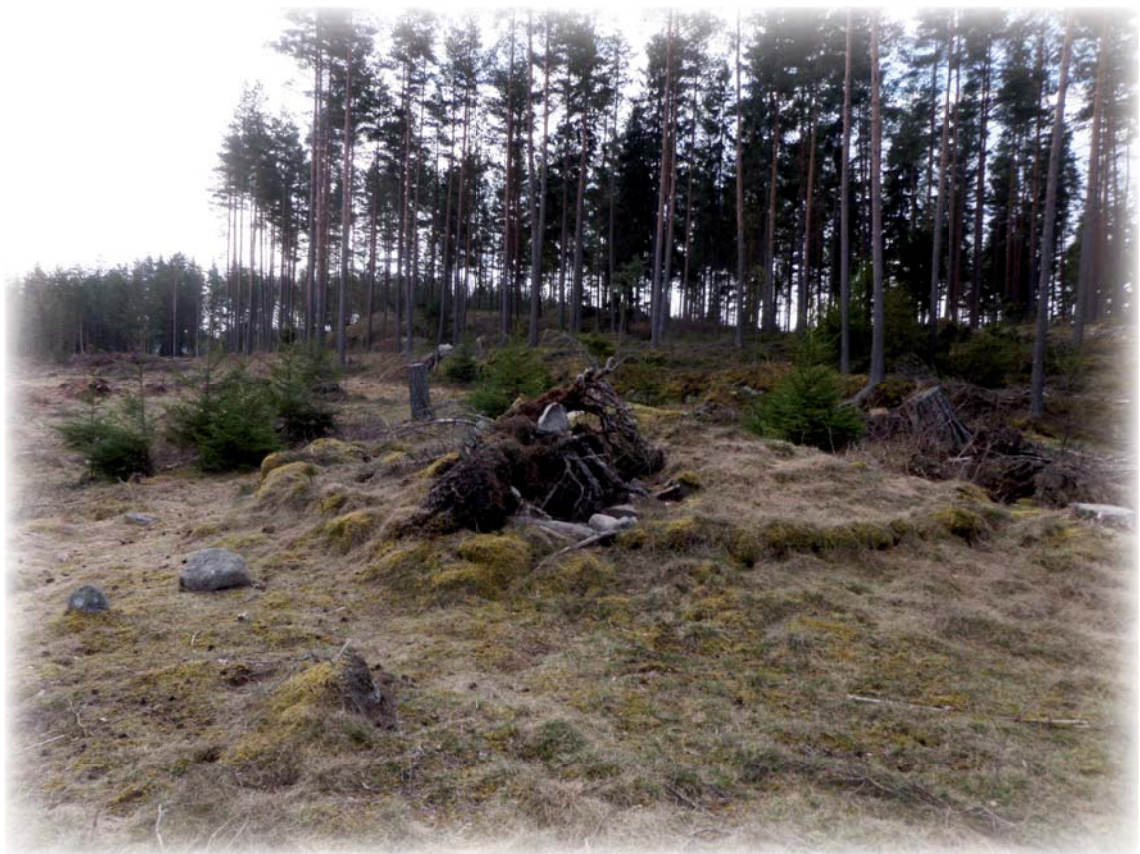
Omslagsbild: Den mest välbevarade stensättningen, anläggning 1, var skadad av en rotvälta. I förgrunden en av de mycket små resta stenarna. Bild Olle Hörfors 2011.

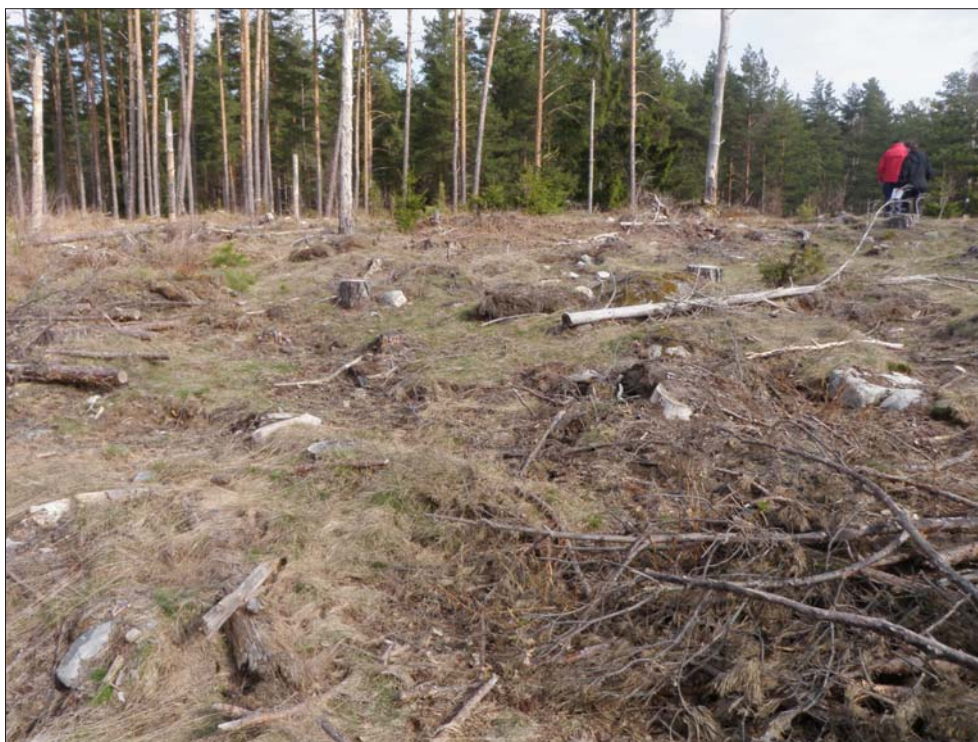
Figur 4. Inom det område där det enligt beskrivningen i FMIS skulle finnas fyra resta stena, mellan 0,3 och 0,5 m höga var skadorna av markberedning så omfattande att några fornlämningar inte kunde identifieras.

Av fornlämningarna i den ovan återgivna beskrivningen kunde inte alla återfinnas. De fyra små resta stenar som beskrivs som stående mellan stensättningarna och spridda utan synbar ordning, kunde inte återfinnas. Den

yta där de sannolikt stått (nordväst om SR 3 och sydväst om SR 5 på gravfältskartan ovan) var i sin helhet svårt skadad av markberedningsfåror och inga stenar av aktuell storlek eller typ fanns inom området. Inte heller kunde det i fårorna ses spår av sönderplöjda gravgömmor eller brända ben.

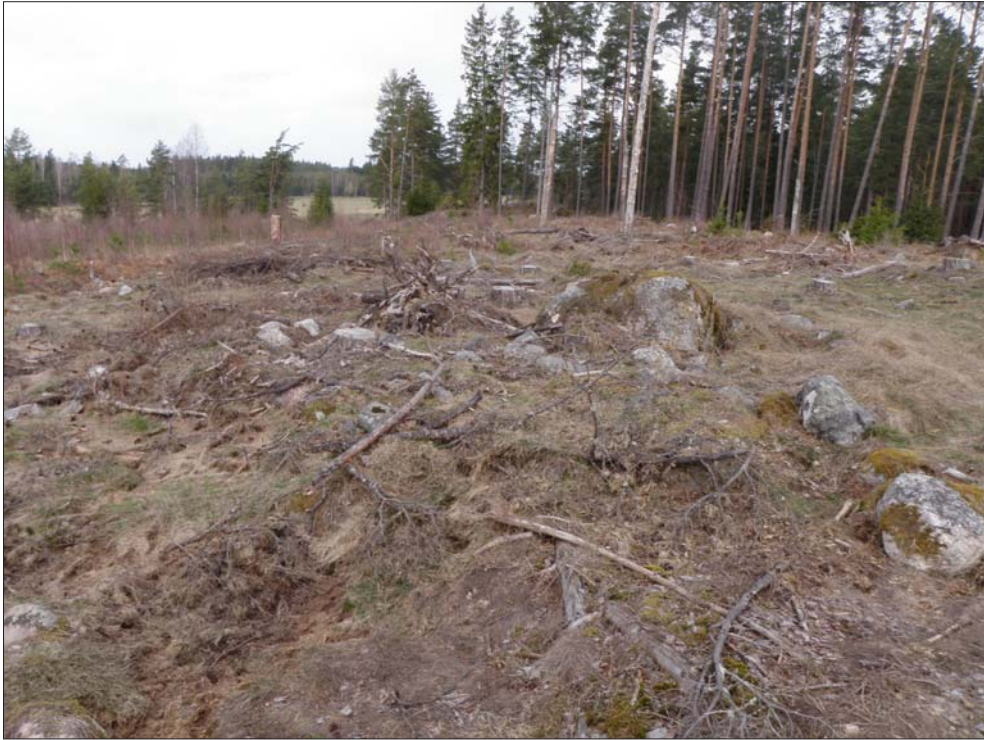
Skadorna bestod i att en ca 1 m² stor fläckmarkberedningsruta tagits upp i direkt anslutning till fornlämningens östra utkant synbarligen utan att skada själva anläggningen. I den nordvästra utkanten av fornlämningen hade stormen rivit upp en stor rotvälta. Fram till denna ledde ett markberedningsdike innanför fornlämningens västra avgränsning. I detta dike gjordes efterundersökning.

Figur 6. SR 3 från öster. Den större stenen är mittblocket. Bakom den syns den rotvälta där de värsta markberedningsskadorna fanns.

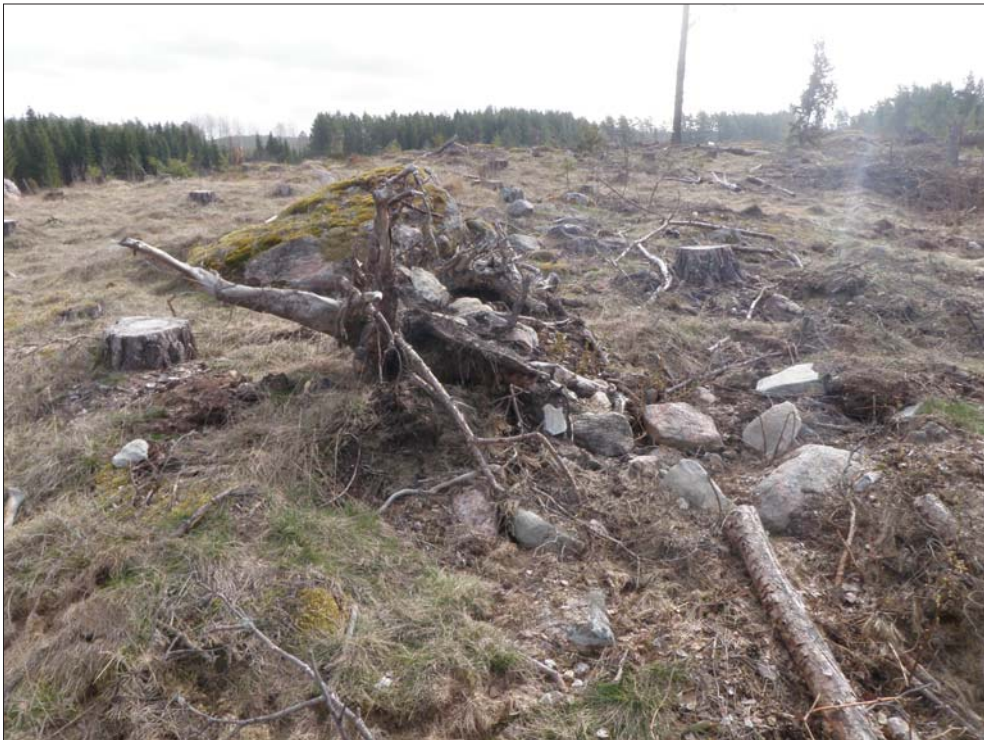
Figur 7. Rotvälta och markberedningsskada i västra utkanten av SR 3.

Efterundersökningen visade att markberedningen flyttat på delar av den ytliga stenpackningen som bestod av mellan 0,2 och 0,4 m i diameter stora stenar. I det skadade området kunde däremot en intakt tät packning av skärvsten konstateras i hela ytan. Detta innebar att skadan inte nått gravgömmen eller djupare in i stensättningen.

Efter efterundersökningen gjordes en mindre restaurering vilken innebar att de stenar som ingått i stenpackningen och som var uppdragna mot kanten lades tillbaka liksom den upplöjda torven.

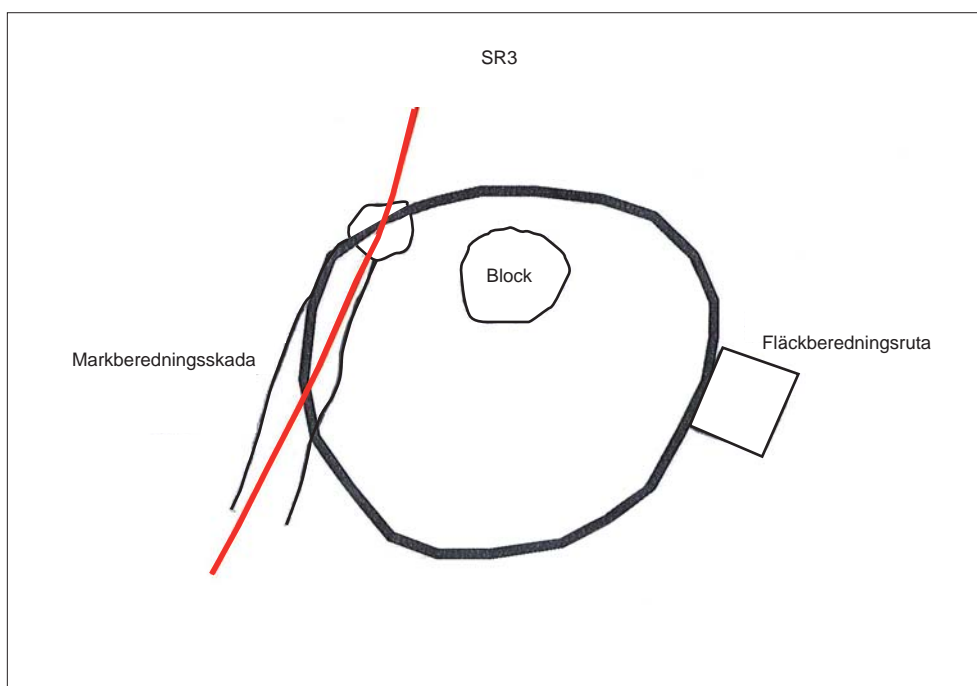
Figur 8. De skadade delarna av stensättningen SR 3.

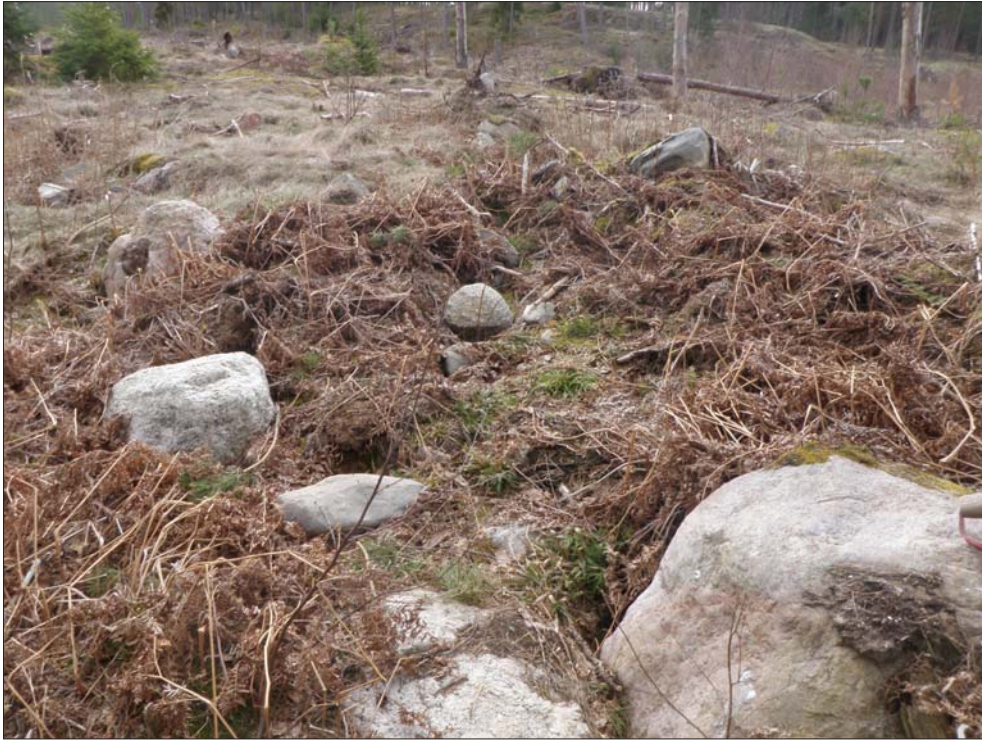
Centralt i fornlämningen, mer eller mindre i dess mittpunkt fanns en 1 m² stor fläckmarkberedningsruta. Nordväst om denna hade stormen rivit upp en större rotvälta. Till denna anslöt markberedningsdiken från norr och söder. Det norra täckte hela fornlämningens bredd medan det södra var något kortare.

Efterundersökning skedde i alla de tre skadade ytorna. I samtliga skadade områden kunde konstateras att markberedningen flyttat enstaka stenar ur den ytliga stenpackningen, som också här bestod av mellan 0,2-0,4 m stora rundade naturstenar.

Efter bortrensning av barr och mossa kunde också här en intakt tät packning av skärvig eldskadad sten konstateras. Denna var intakt och inte i något fall skadad av markberedningen varför efterundersökningen avbröts. Ingen gravgömma hade skadats av markberedningsarbetena.

Figur 9. Skada i den centrala delen av SR 4.

Även i SR 4 genomfördes visst begränsat renoveringsarbete då enstaka sten vars ursprungliga placering syntes i marken samt enstaka torvor lades tillbaka på ursprunglig plats.

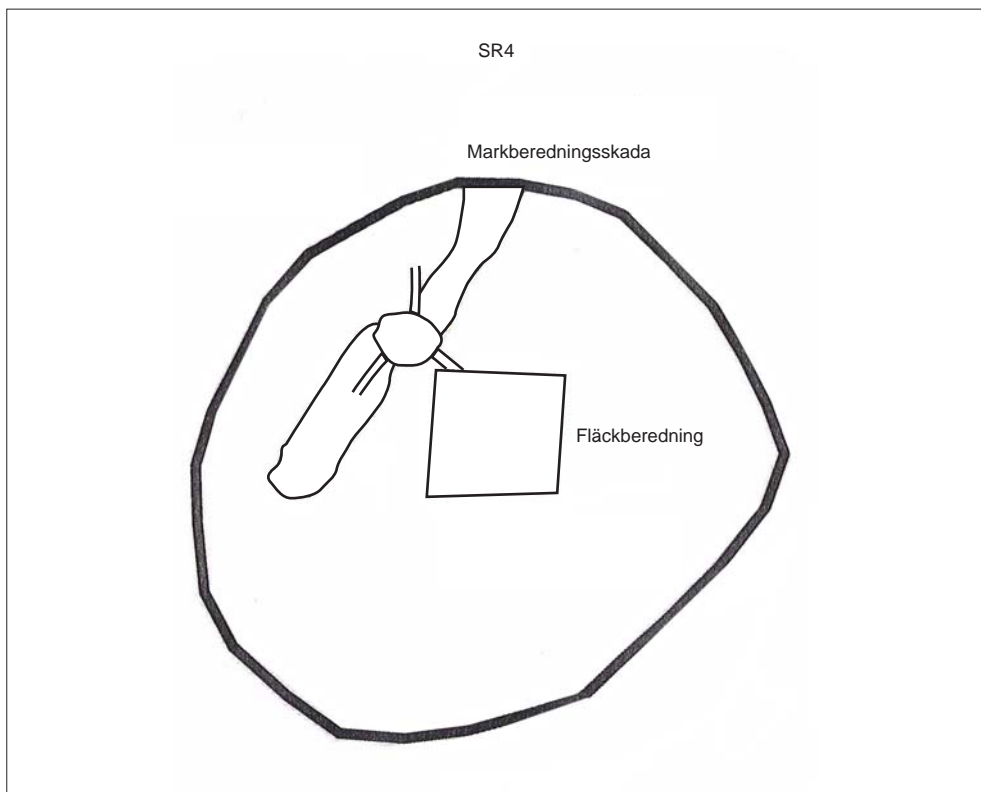
Figur 10. SR 4. Efterundersökning utfördes i centrala och östra delen av den centrala skadan samt i mitten av den norra och den södra rännan.

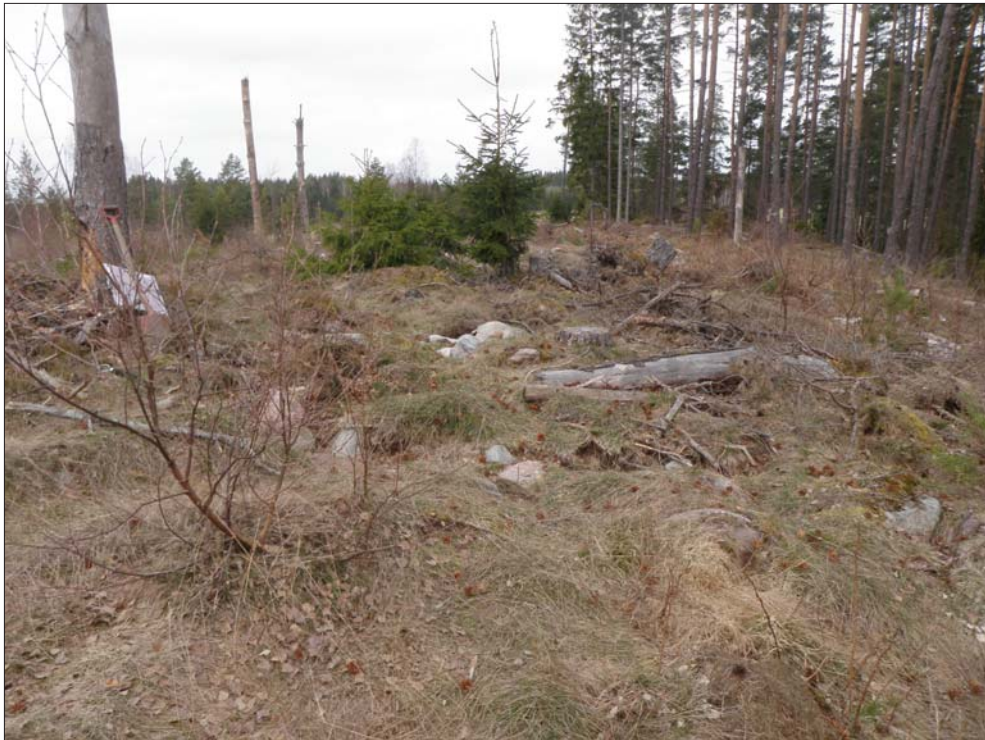
Figur 11. SR 5. Fornlämningen sträcker sig mellan markberedningskadan (ljusa stenen) i förgrunden bort till de två granarna i bakgrunden.

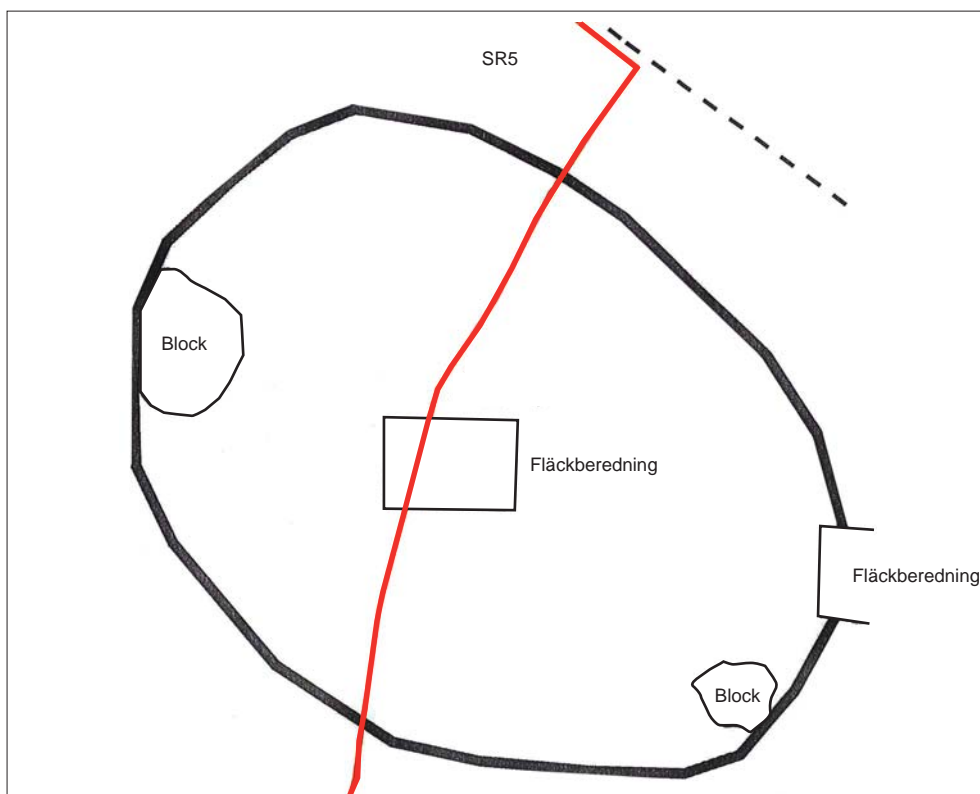
Fornlämningen var skadad av två fläckmarkberedningar varav den ena bestod av en 1 m² stor fläckmarkberedningsruta centralt mitt i fornlämningen och den andra av en lika stor ruta i utkanten av anläggningens västra begränsning.

Figur 12. SR 5. Anläggningen uppvisade skador av beredning i kantkedjan och centralt.

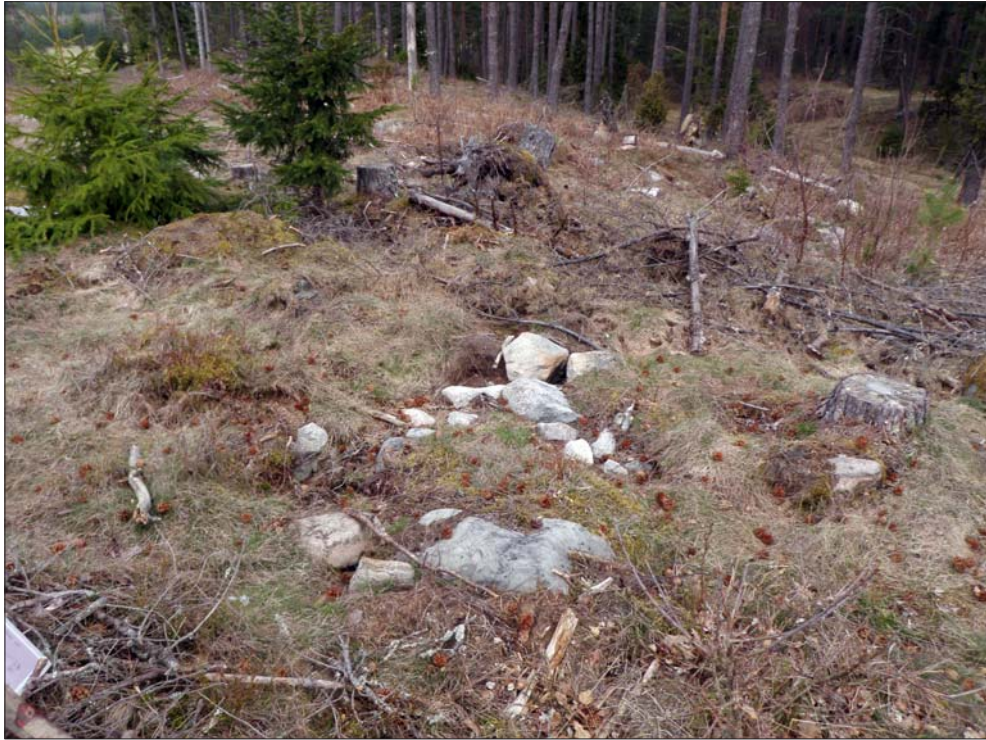
Fig 13. Central skada SR 5

Två stenar som flyttats av markberedningen lades tillbaka på ursprunglig plats.

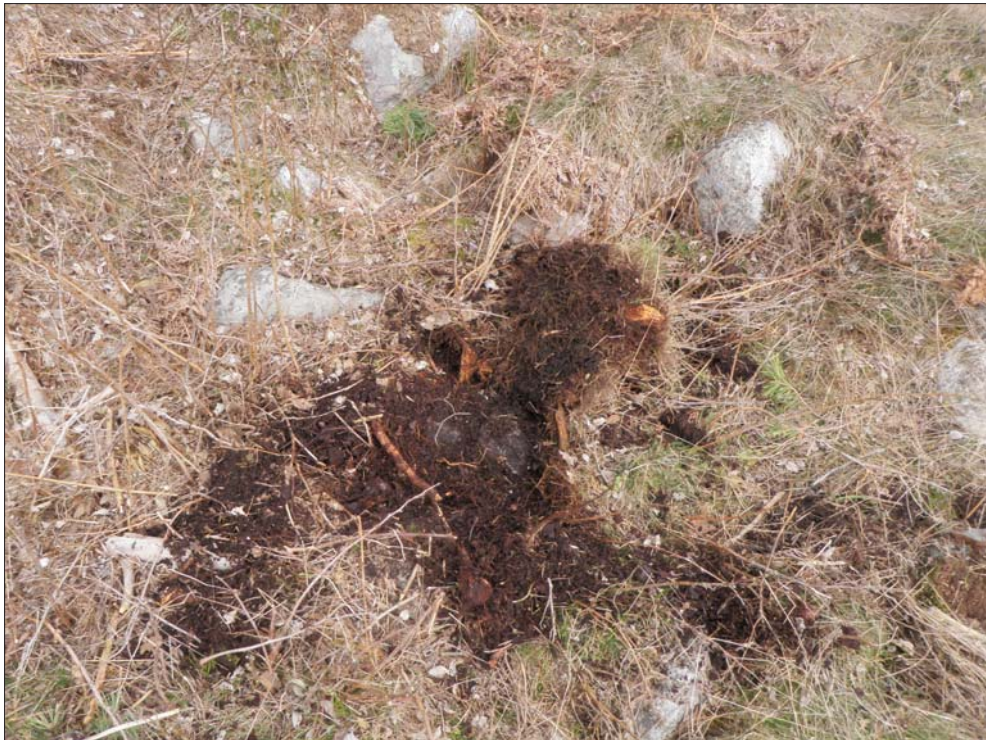
Efterundersökning genomfördes i den centrala delen av fornlämningen. Resultatet var identiskt med vad som tidigare framkommit. Under den undanflyttade övre stenpackningen fanns en intakt oskadad packning av skärvig och eldskadad sten. Inga skador i gravgömmen kunde konstateras.

Fig 14. Den intakta skärstenspackningen skymtar i det mörkare framrensade partiet av den centrala skadan i SR 5.
