En klostermur i ödekyrkogårdens bogårdsmur

L2012:6451 och L2012:6482

Krokeks ödekyrkogård

Rapport 2021:20

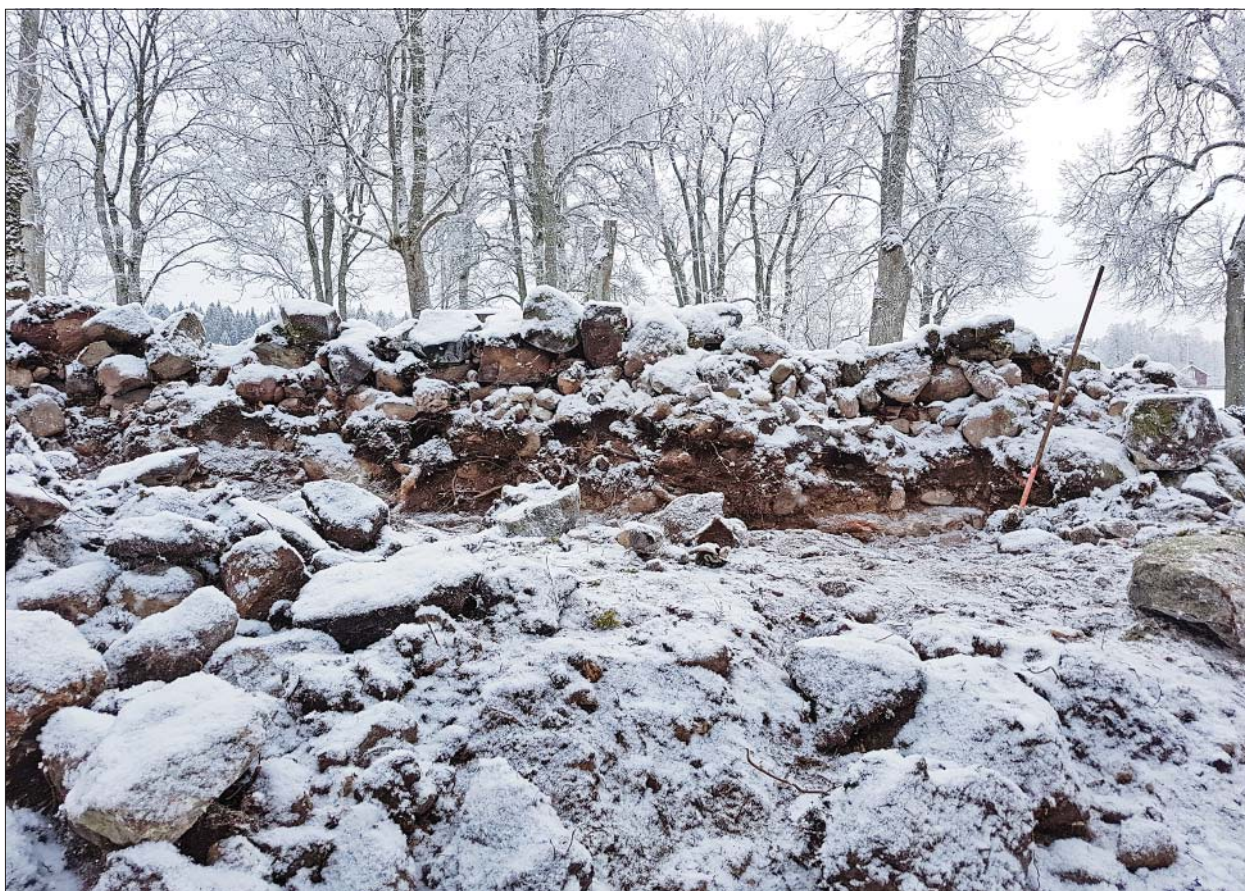
Figur 7. Möjligheterna att undersöka och dokumentera framkomna lämningar påverkades påtagligt av vintervädret. Bogårdsmuren sedd från norr. Foto Ann-Charlott Feldt, ÖM.

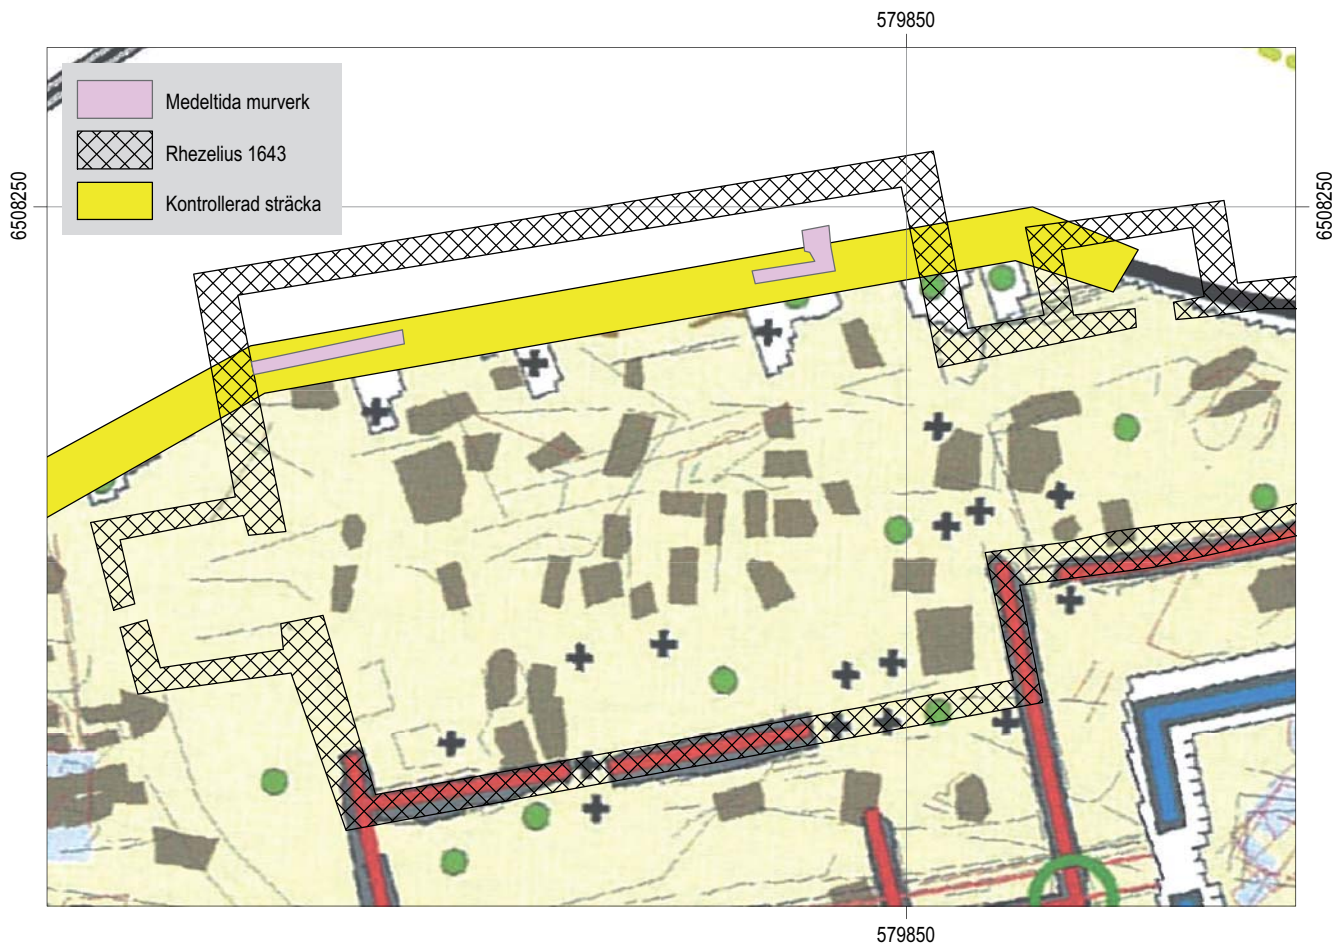
Den arkeologiska undersökningen omfattade en ca 50 m lång sträcka av den norra bogårdsmuren. När instabila delar av den nuvarande muren plockades ner framkom rester av äldre tegelmurverk på två partier under och norr om den kallmurade gråstensmuren.

Figur 8. Plan som visar de båda partierna där äldre murverk framkom. Skala 1:300.

Det nord-sydliga murstråket tyder på att det här funnits en vägg eller ett fundament till något, kanske ett skrank, inne i konventskyrkan. En möjlighet är att det rör sig om en del av den östra väggen på det norra sidoskeppet som avbildas på Rhezelius ritning från 1643. Som framgår av planen i figur 8 så sammanfaller inte den påträffade lämningen med den rektifierade ritningen från 1643. Skillnaden är dock bara ca 4 m. Detta kan betyda att ritningen och/eller den rektifierade tolkningen av ritningen är felaktig. En annan förklaring är att det handlar om någon form av konstruktion inne i det norra sidoskeppet.

Sammanfattningsvis kan konstateras att det finns bevarade lämningar efter det medeltida franciskankonventet såväl under den norra bogårdsmuren som i sluttningen norr om densamma. Detta måste beaktas vid eventuella framtida arbeten i slänten mellan bogårdsmuren och parkeringen/vägen.

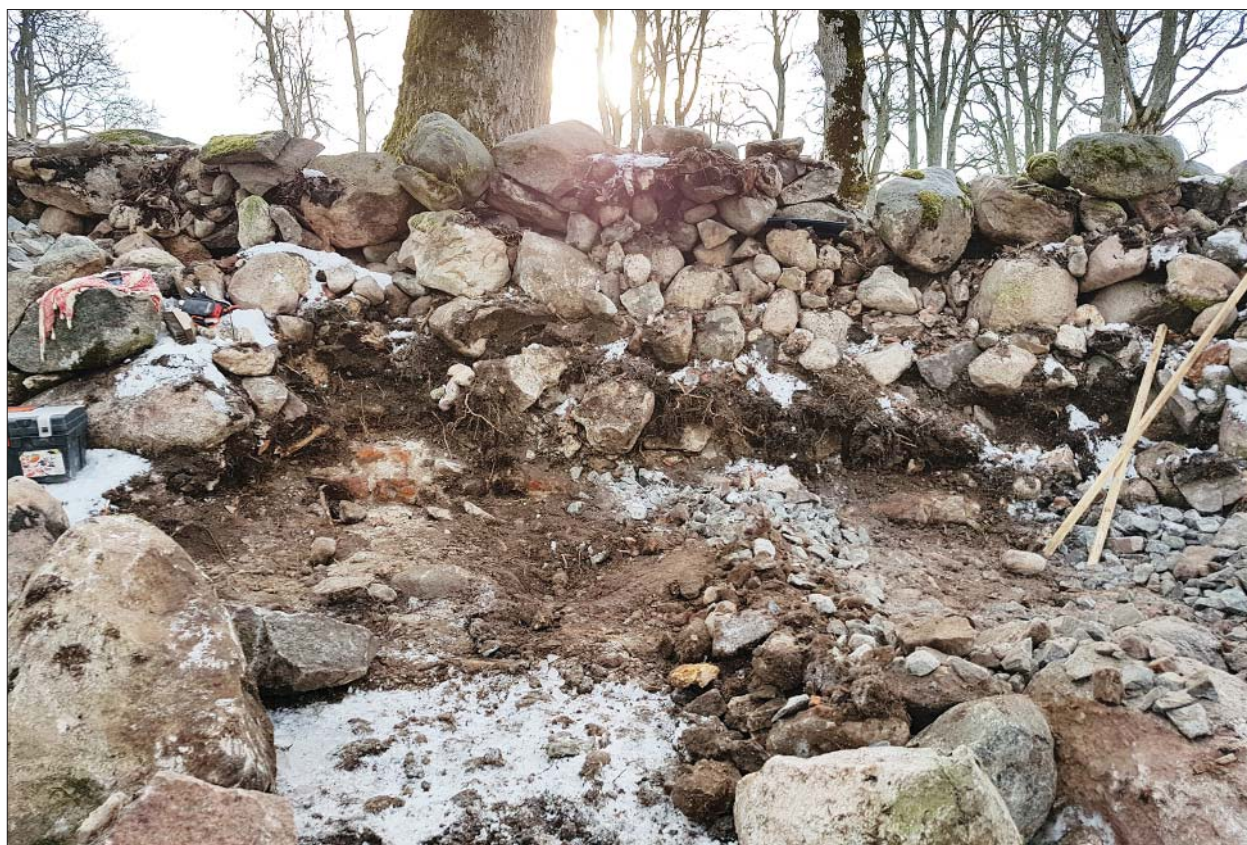
I den östra delen av det kontrollerade området påträffades tegelmurverk bevarat i minst tre skift under den nuvarande bogårdsmuren. Tegelmurverket under muren kunde följas på en knappt 3 m lång sträcka. Den östligaste delen med tre bevarade skift av murverk övergick efter bara ca 0,5 m åt väster i ett skift med tegel och gråsten som låg i nivå med det undre av de tre skiften. Möjligen rör sig det sistnämnda om rester av en golvyta. I sträckans östligaste del fortsatte murverket, bestående av tegel och kalksten, vinkelrätt ut i slänten norr om bogårdsmuren i ca 1 m. Där anslöt det till 0,2 - 0,3 m stora obearbetade gråstenar.

Figur 9. Tegelmurverk under bogårdsmuren i den östra delen av den kontrollerade sträckan sett från norr. Foto Ann-Charlott Feldt, ÖM.

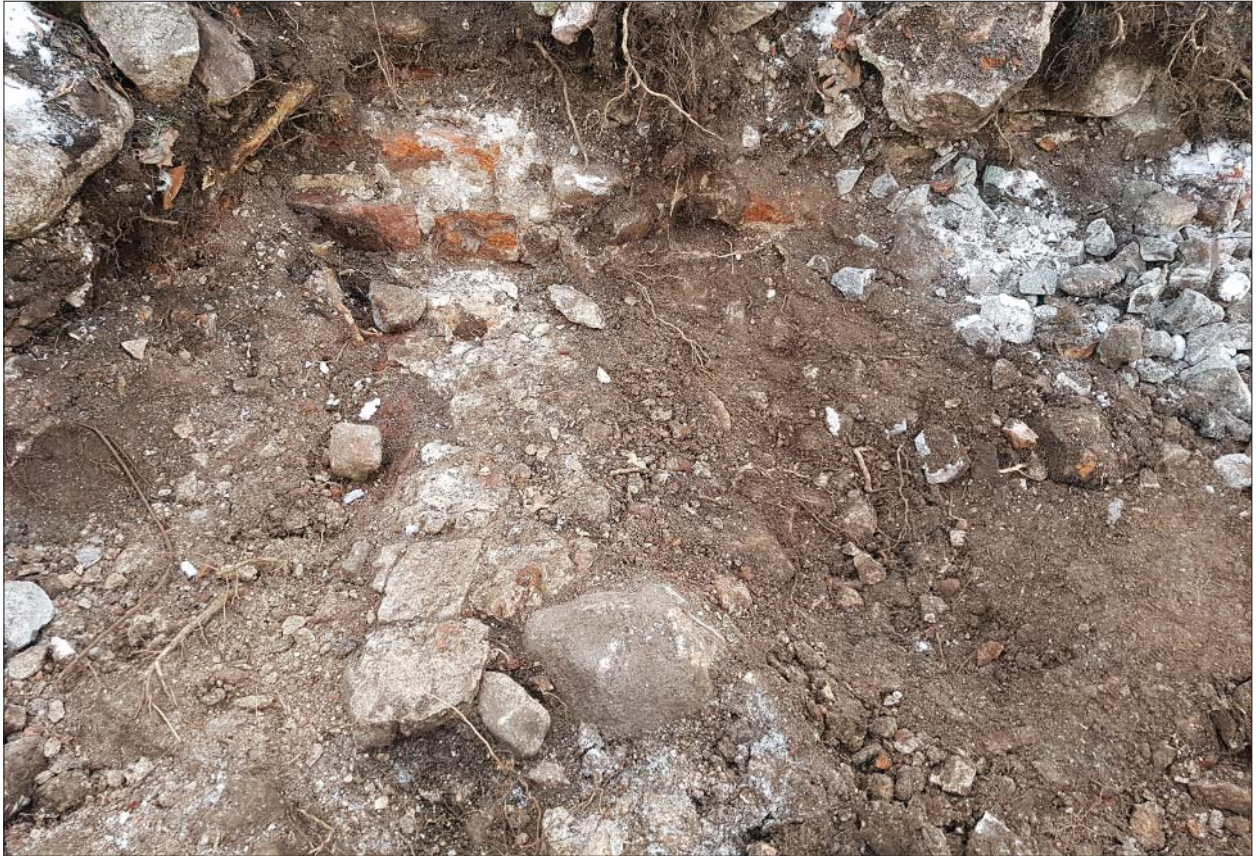
Figur 10. Tegelmurverket fortsätter vinkelrätt ut i sluttningen norr om bogårdsmuren. Närmast bogårdsmuren anas hur tre tegelskift övergår i ett skift som ligger i nivå med det undre tegelskiftet och innehåller såväl tegel som gråsten. Foto från norr, Ann-Charlott Feldt, ÖM.

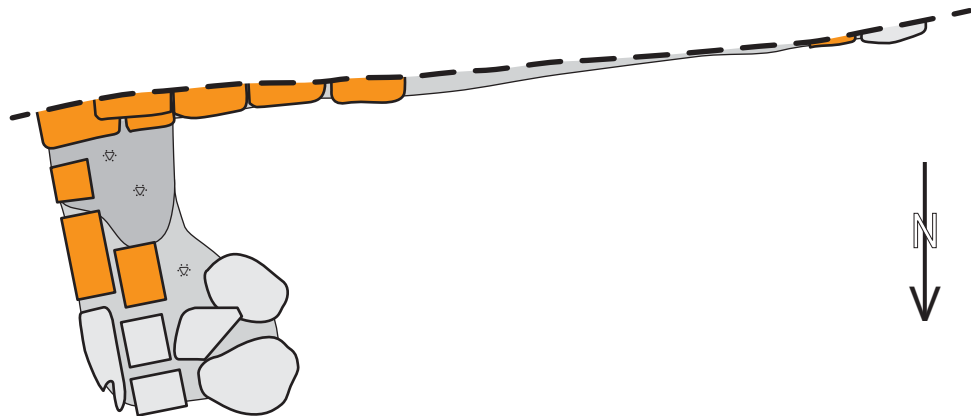
Figur 11. Planritning som visar murverket som sträcker sig vinkelrätt ut i slänten norr om bogårdsmuren. Skala 1:20.

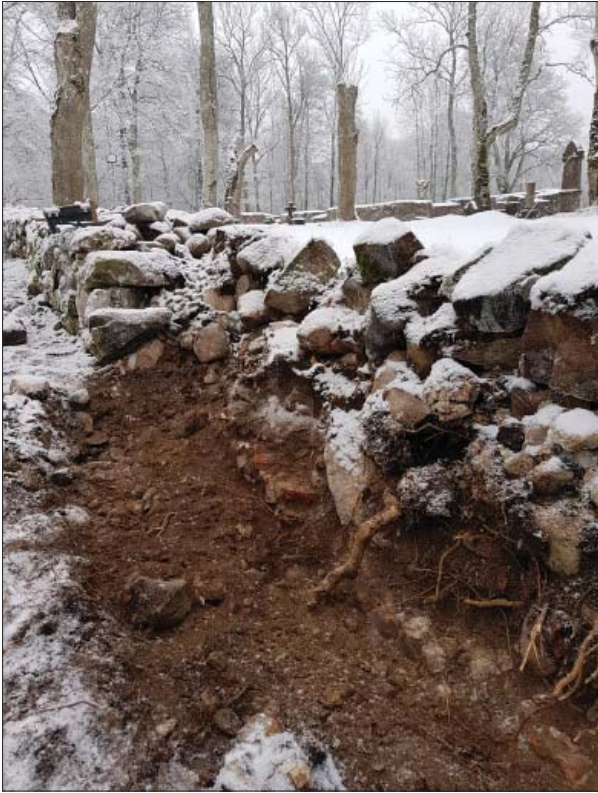
Figur 12. Tegel och kullerstenar lagda i kalkbruk under bogårdsmuren. Foto från väster, Ann-Charlott Feldt, ÖM.

I sträckans västra del fanns tegel och 0,1 - 0,2 m stora kullerstenar lagda i kalkbruk i ett ca 6 m långt stråk under bogårdsmuren. Lämningarna uppträdde ca 0,9 m under bogårdsmurens krön och tycks ligga i ett skikt. Möjligen rör det sig om rester av en golvyta i konventskyrkans norra sidoskepp. Dessa lämningar fortsatte inte ut i sluttningen norr om bogårdsmuren. Där har de förmodligen avlägsnats antingen i samband med raseringen av kyrkan eller vid något senare tillfälle i samband med vägarbeten.

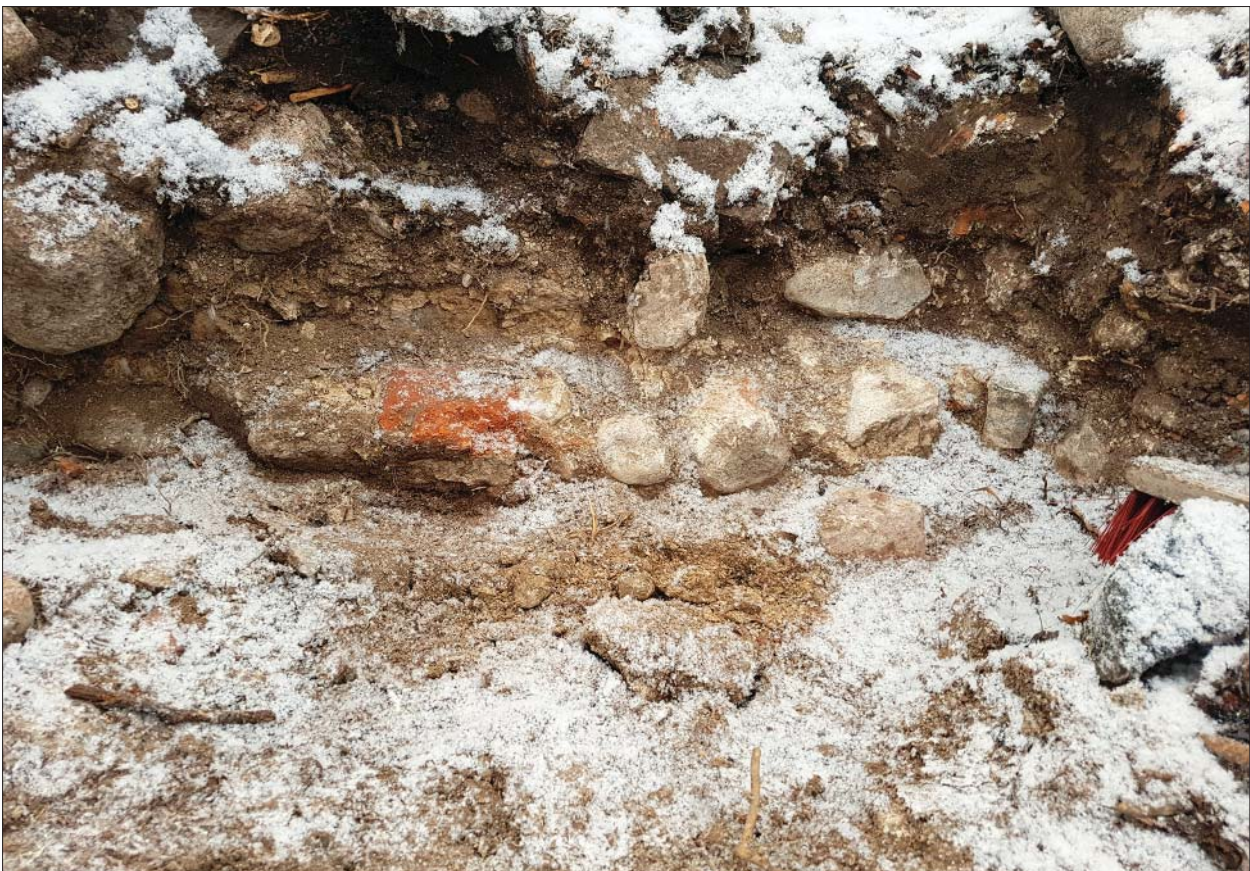
Figur 13. Ett parti med tegel och kullerstenar lagda i kalkbruk under bogårdsmuren. Foto från norr, Ann-Charlott Feldt, ÖM.
