ANTIKVARISK MEDVERKAN

VÄSTRA HUSBY KYRKOÅRD

RENOVERING AV KYRKOÅRDSMUR

VÄSTRA HUSBY KYRKOÅRD
VÄSTRA HUSBY SOCKEN
SÖDERKÖPINGS KOMMUN
ÖSTERGÖTLANDS LÄN

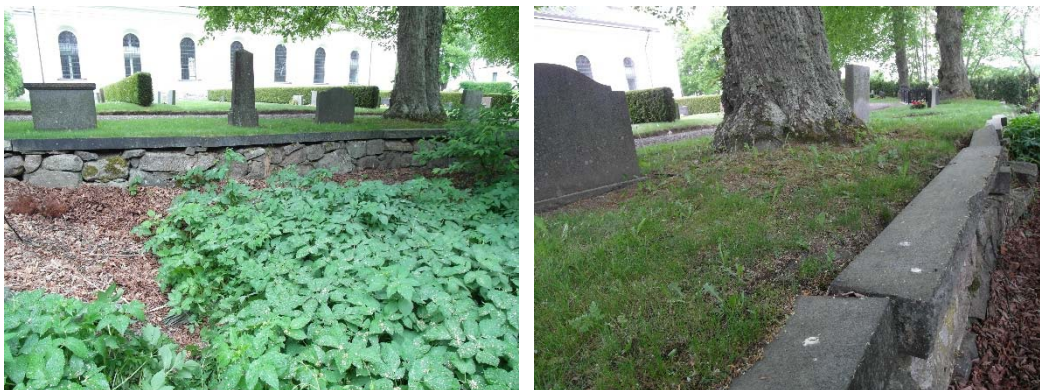
På krönet av norra muren låg ett antal stenar från gravramar.

I samband med att marken succesivt har höjts inne på kyrkogården har man höjt den norra mursträckningen genom att lägga gamla gravramar av sten på krönet. Dessa ligger mycket oregelbundet och ger muren ett oordnat utseende. I själva muren var enstaka stenar utskjutna.

Gravramarna ovanpå murkrönet har plockats bort och krönet har jämnats till. Vid ett av träden i trädkransen har man tryckt in enstaka stenar som glidit ur muren.

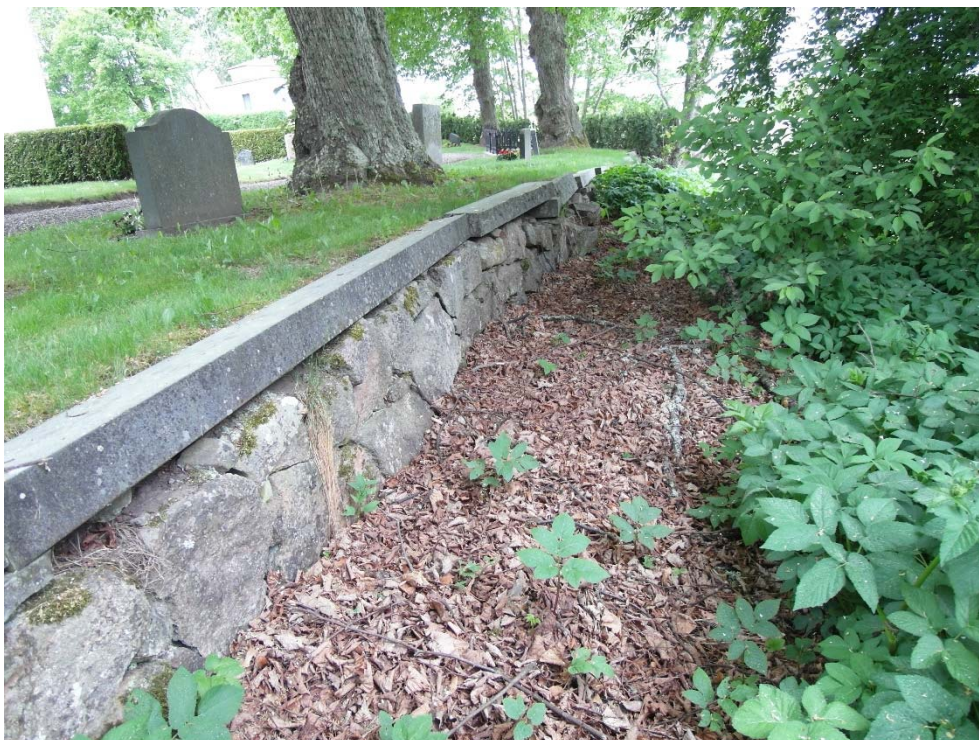
Längst bort i bild syns ett parti av muren där själva murstenarna glidit ur läge. Här trycktes stenarna in något. Se nedan.

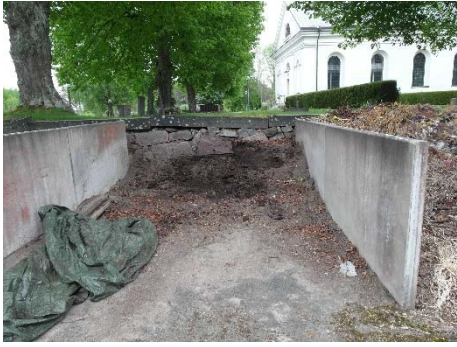
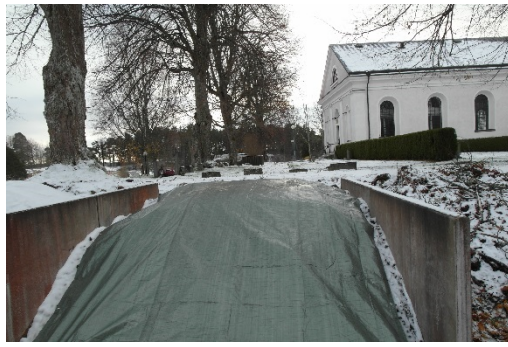
Framför norra muren låg ett tjockt lager av mer eller mindre förmultnade löv som grävdes bort. Delar av muren är dock alltså dold av fack för kompost m m.

Framför norra muren finns fack för kompost m m.

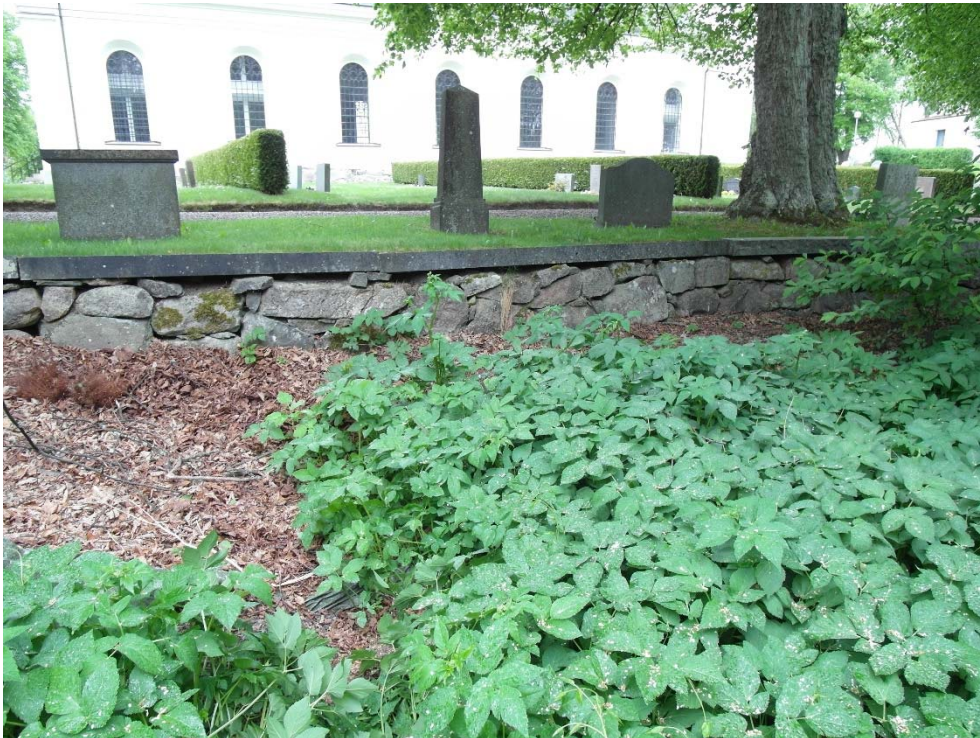
Förmultnande löv hade byggt upp ett tjockt lager framför muren.

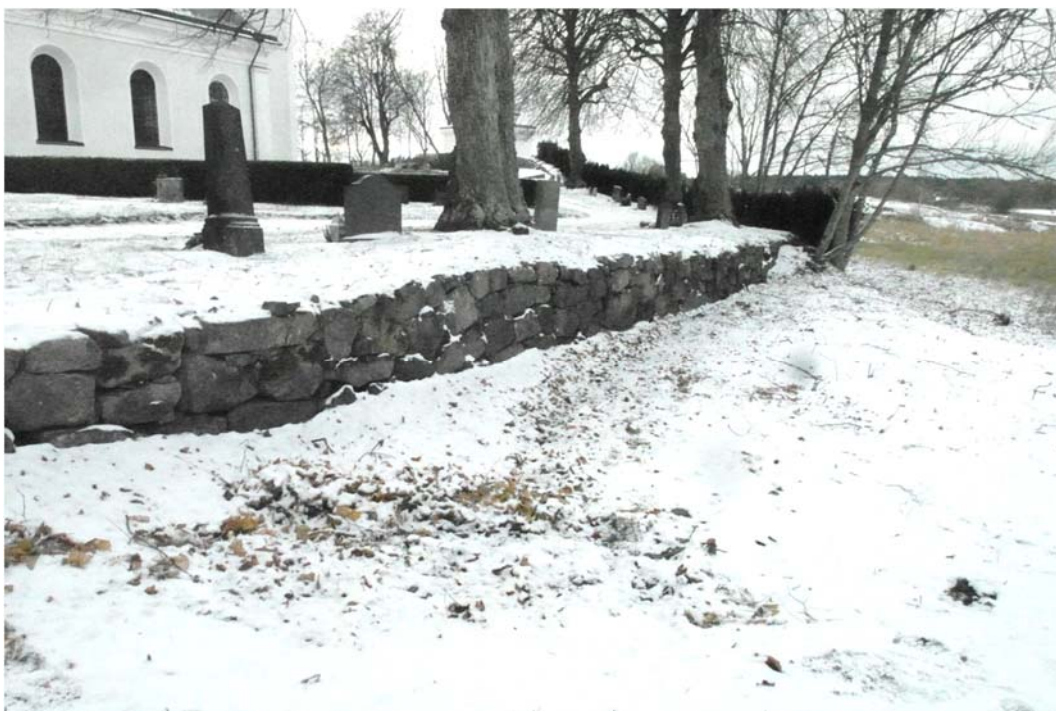
När lövet grävdes bort framför muren kom ytterligare ett murskift fram och utan gravramar på krönet har muren fått ett mer följsamt utseende.

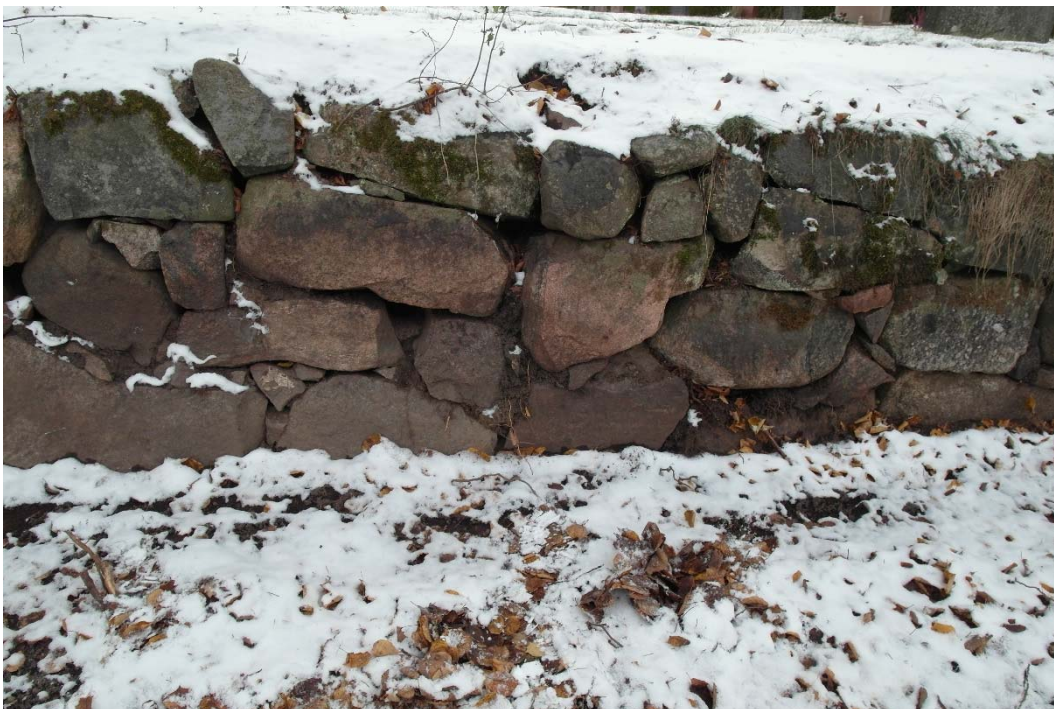
Eventuellt kan en del partier skolas ytterligare.

Arbetet kan godkännas ur antikvarisk synpunkt. Eventuellt kan skolningen behöva kompletteras något.
