2017:233

ANTIKNVARISK MEDVERKAN

# GISTAD KYRKA

## NORRA TRAPPAN

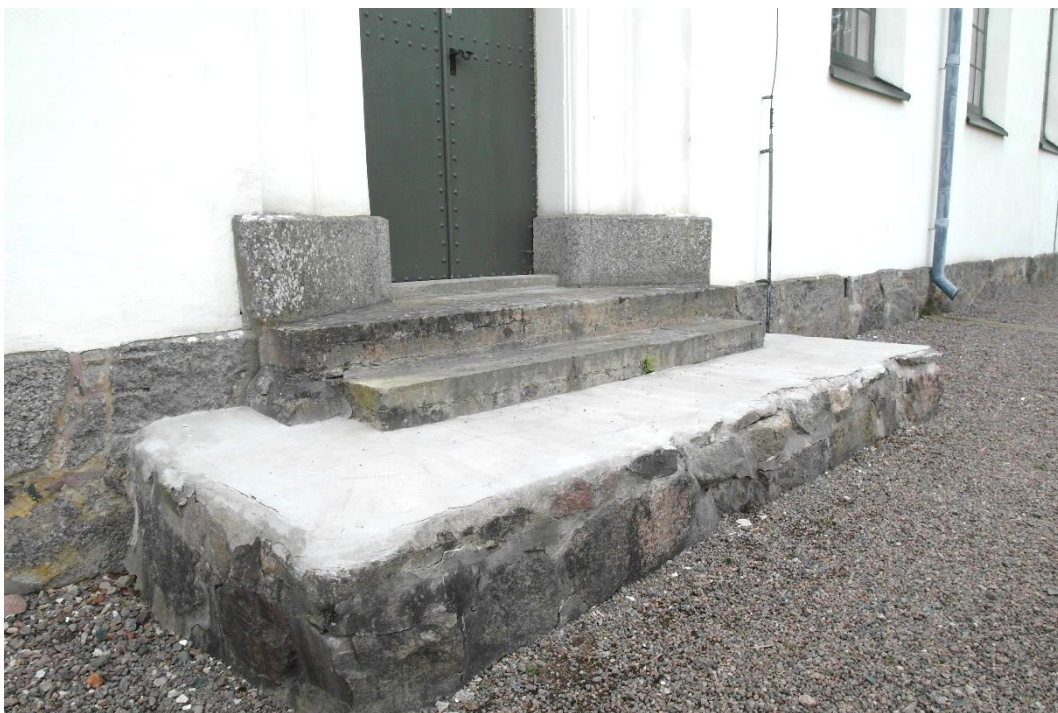
*Norra trappan före omändring.*

Trappan hade olika steghöjd och nedre trappsteget var överdraget med cement som hade spruckit.

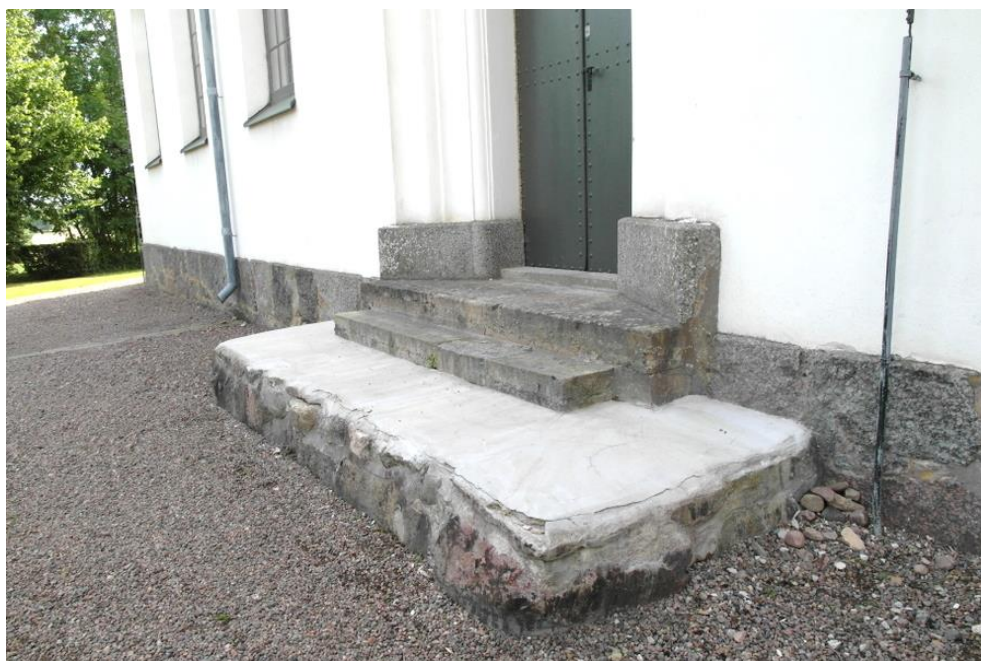
*Norra trappan före omändring.*

Den norra trappan bestod tidigare av tre steg, där det nedersta steget var byggt på fogad gråsten med putsad översida och hade en högre steghöjd än de två övriga stegen. Det beslutades att göra om trappan så att det blev fyra steg med lika steghöjd. Det översta steget behölls och till tre nya steg beställdes topphyvlad kalksten från Borghamns Stenförädling AB. Se Bilaga. Framsidorna lågerhöggs lika som på den äldre, befintliga trappstenen. Mellan stenblocken är det 1 cm breda fogar som har fogats med kalkbruk.

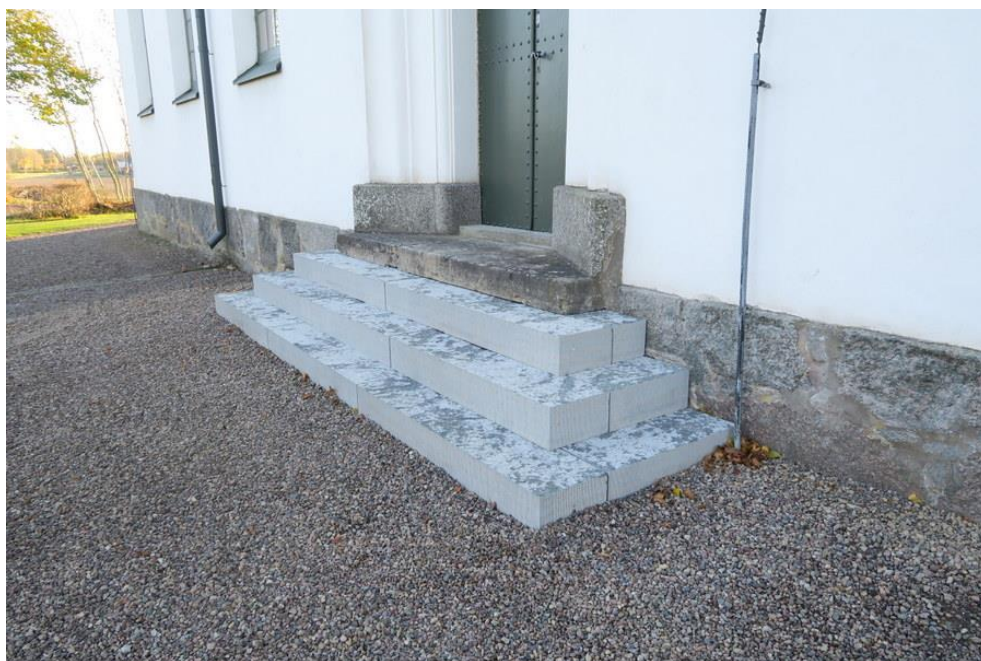
*Norra trappan med nya steg, men innan fogning.*

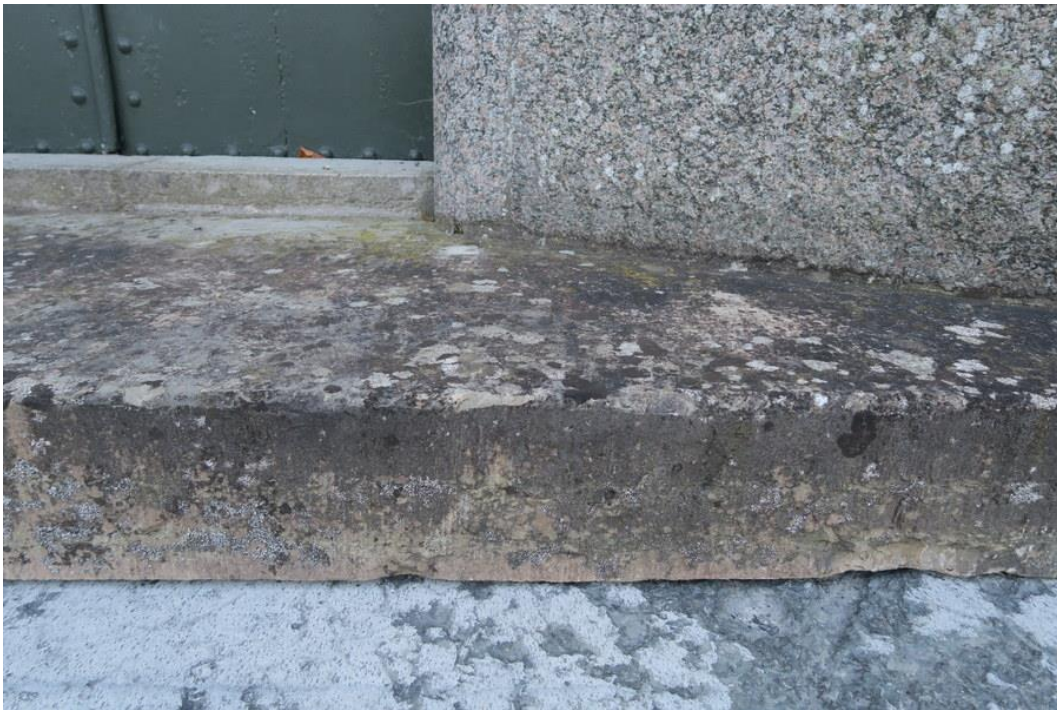
*Det kvarvarande äldre steget hade lågerhuggen framsida.*

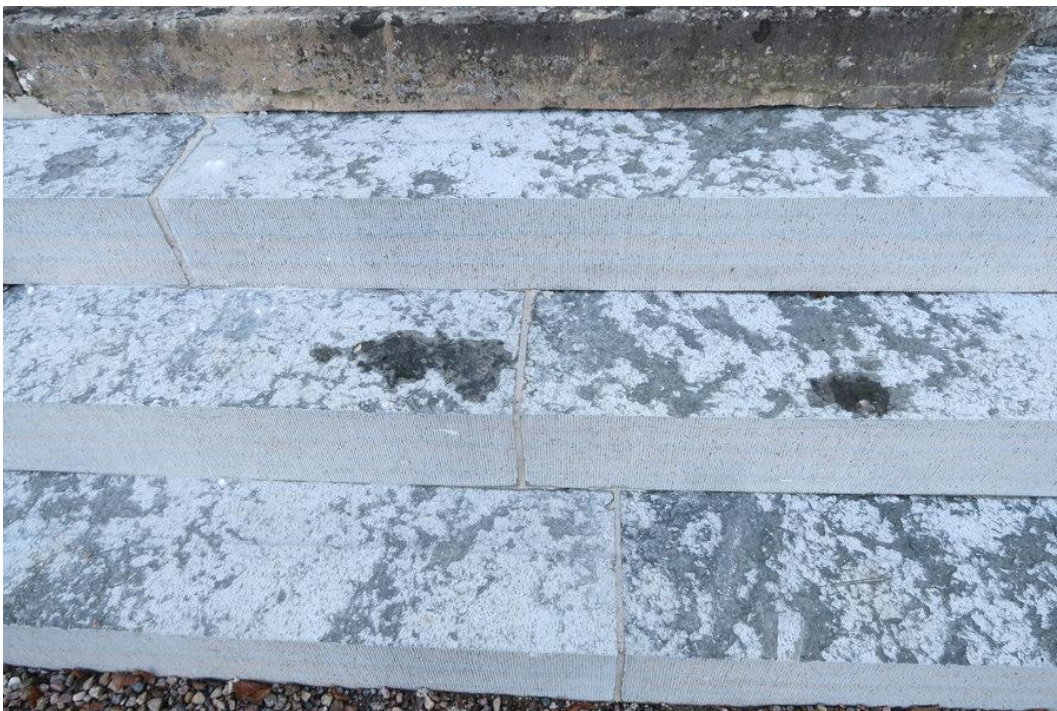
*De nya trappstegen efter fogning. Lågerhuggen framsida i likhet med befintlig sten.*

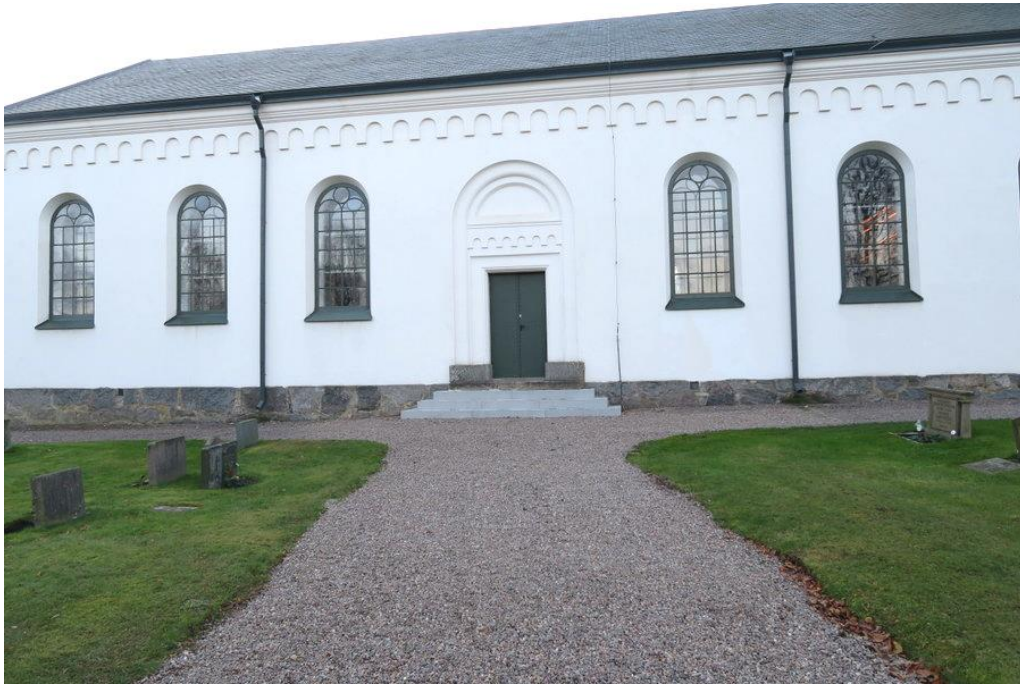
*Gistad kyrka från norr med den nya trappan. Den nya stenen avviker naturligt nog, men beskrivs i följesedeln som gråbrun.*

Arbetet kan godkännas ur antikvarisk synpunkt.
