2017:208

ANTIKNVARISK MEDVERKAN

HOVS KYRKA

REPARATION AV TORNET

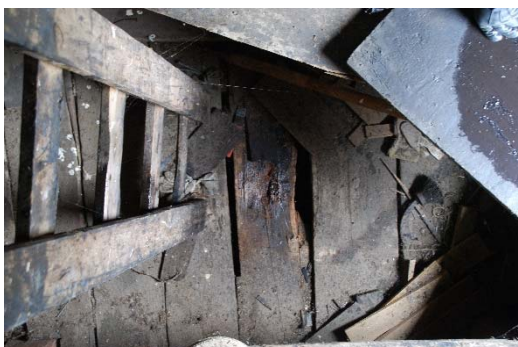
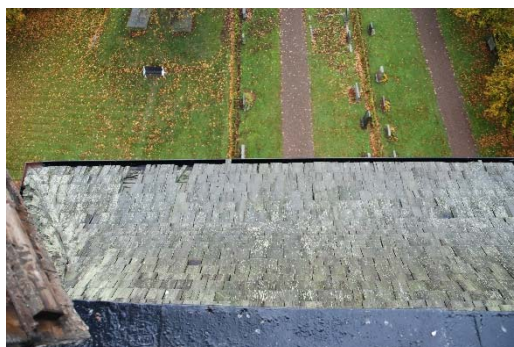
Invändigt i tornavslutningen fanns en del rötskador som behövde åtgärdas. För att minimera framtida rötskador genom att vatten kommer in utifrån behövdes en översyn av utvändig spåntäckning och panel.

T v: Skador i lanterninens golv. Foto Niclas Fredriksson 2014. T h: Skador i nedre torntaket. Foto Niclas Fredriksson 2014.

Lanterningolvet hade en del murket golvplank. De plank som var i bäst skick samlades och lades i en del av golvet. I övrigt kompletterades med nya ramsågade plankor. Smärre delar av lanterninens väggspanel har bytts ut. En steg i trä har tillverkats och placerats upp till lanterninen. Lagningsvirke kommer från EKA Skog AB, Aneby.

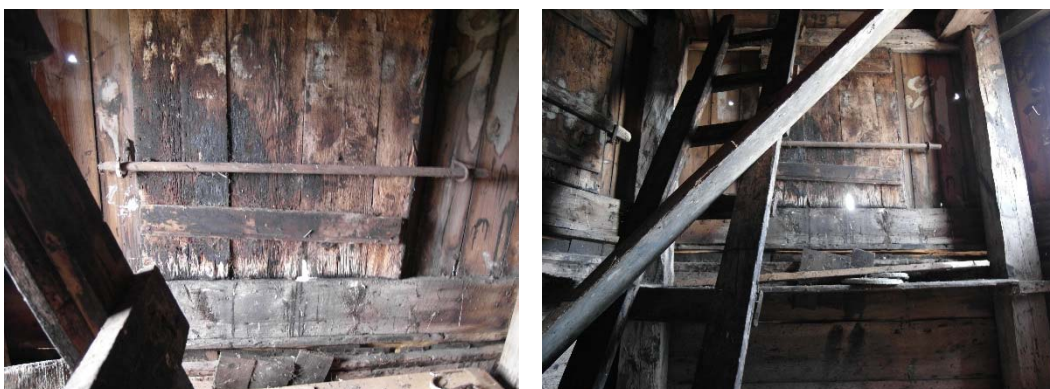
Luckor i lanterninen.

Innan arbetet påbörjades gjordes en genomgång på plats där man bl a diskuterade nivån på lagningar och byte av panel och spån. Luckorna i lanterninen bedömdes inte vara i så dåligt skick och enbart enkla åtgärder skulle göras, t ex förbättra reglingen av luckorna. Var luckans nederkant extra dålig kunde man vända luckorna upp och ner. Om nederkanten vänds uppåt får de ett bättre skydd av lanternintaket. Troligen är lanterninluckorna äldre än själva väggspanelen. En blyplåt lades som avtäckning i lanterninöppningarna för att skydda dem.

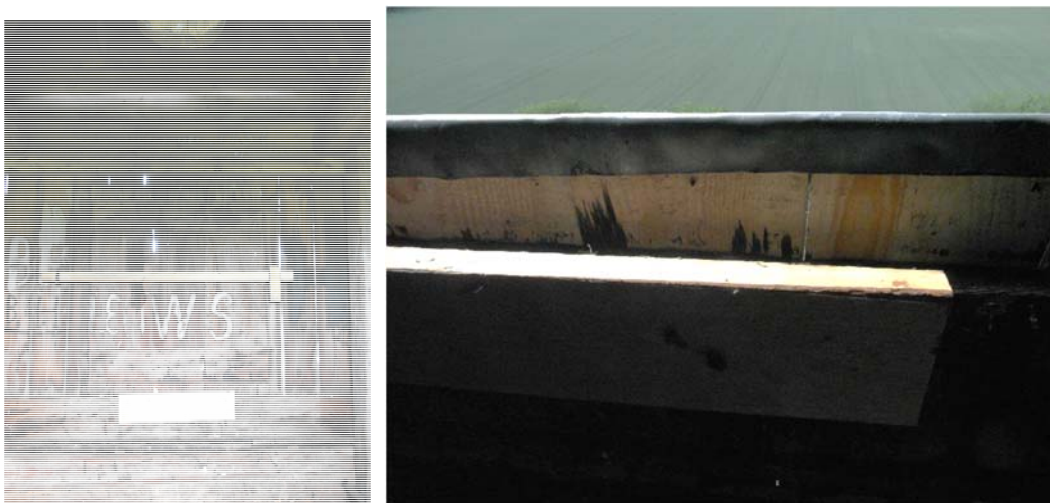
T v: Luckan saknade tidigare stängningsregel och en av hållarna. Luckan satt redan tidigare upp och ner, men det är oklart när detta gjorts. T h: Nederkanten på lanterninens öppningar skoddes med en blylist för att skona panelen.

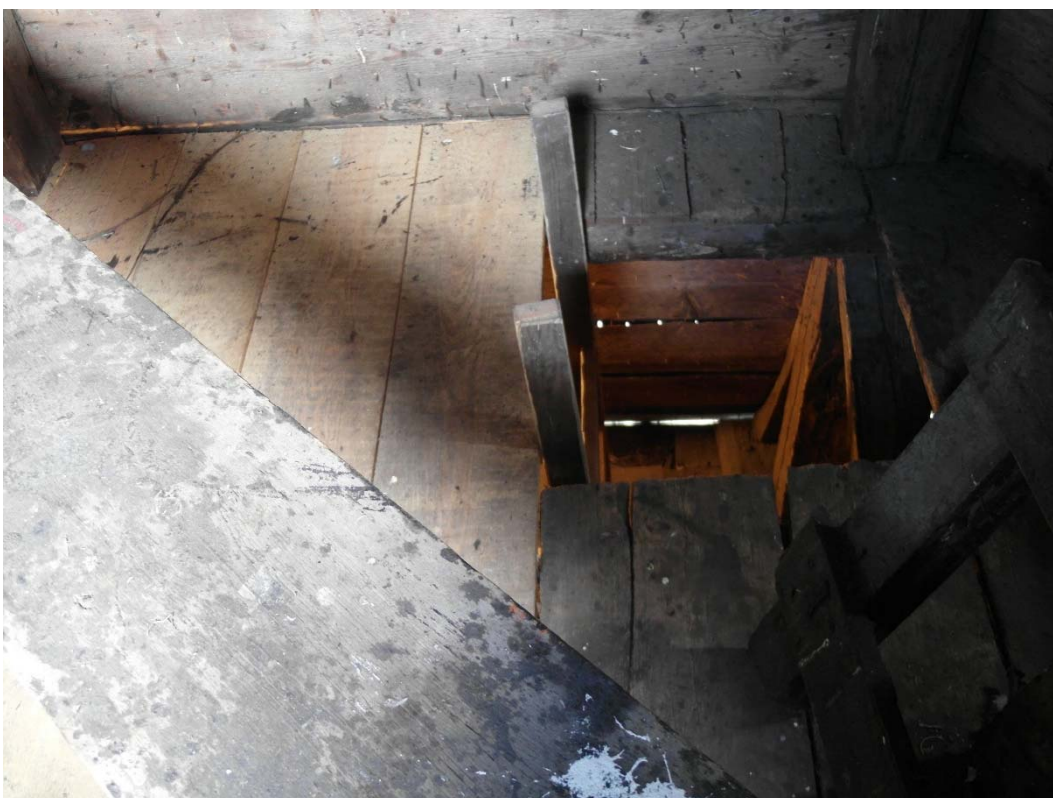
Golvet i lanterninen kompletterades med nytt, ramsågat virke.

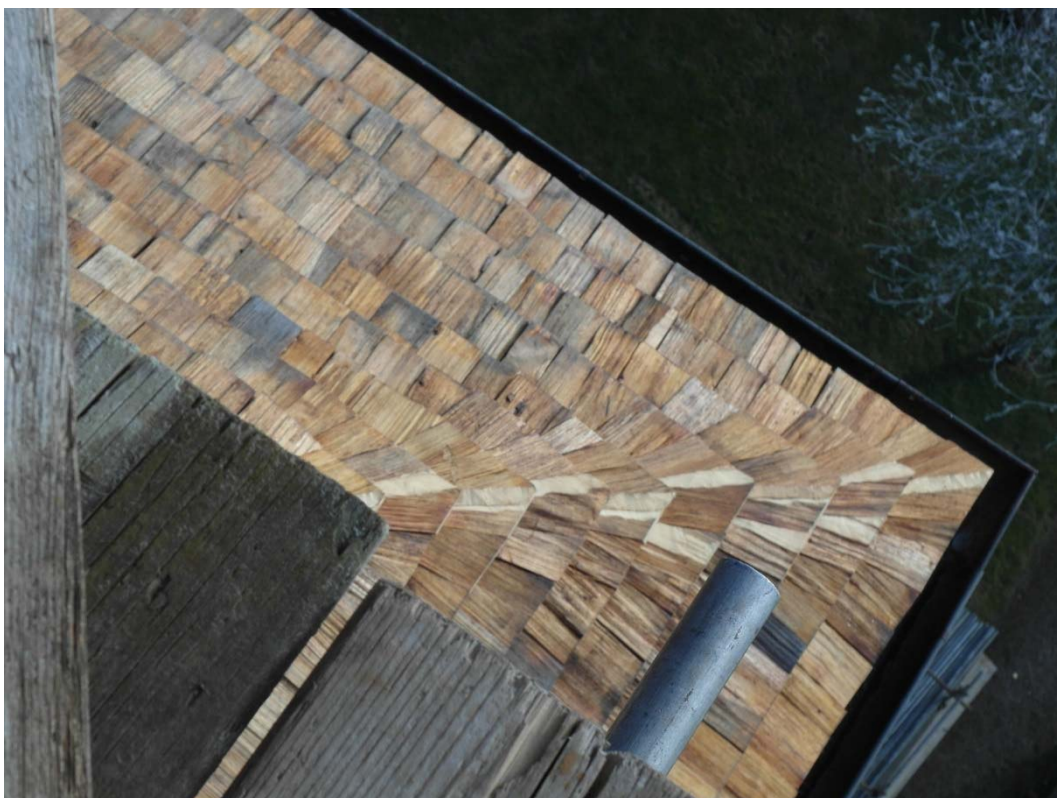
Ny spåntäckning på nedre torntaket.

Nytt spån lades på nedre och övre torntaket samt lanterninkjolen och lanterninens lodräta spåntäckning. Det är enbart klockvåningens lodräta del som inte lades om. Nya spån är liksom befintliga spån tillverkade med fasad framkant. Spånen är stavspån av spjälkad fur och kommer från Skänninge Kyrkspån och Vanhat Talot OY. Tjäran är furuträtjära 850 från Auson. På nedre torntaket är nedre brädan i underlagstaket bytt runt om. I övrigt är det enbart mindre ilagningar.

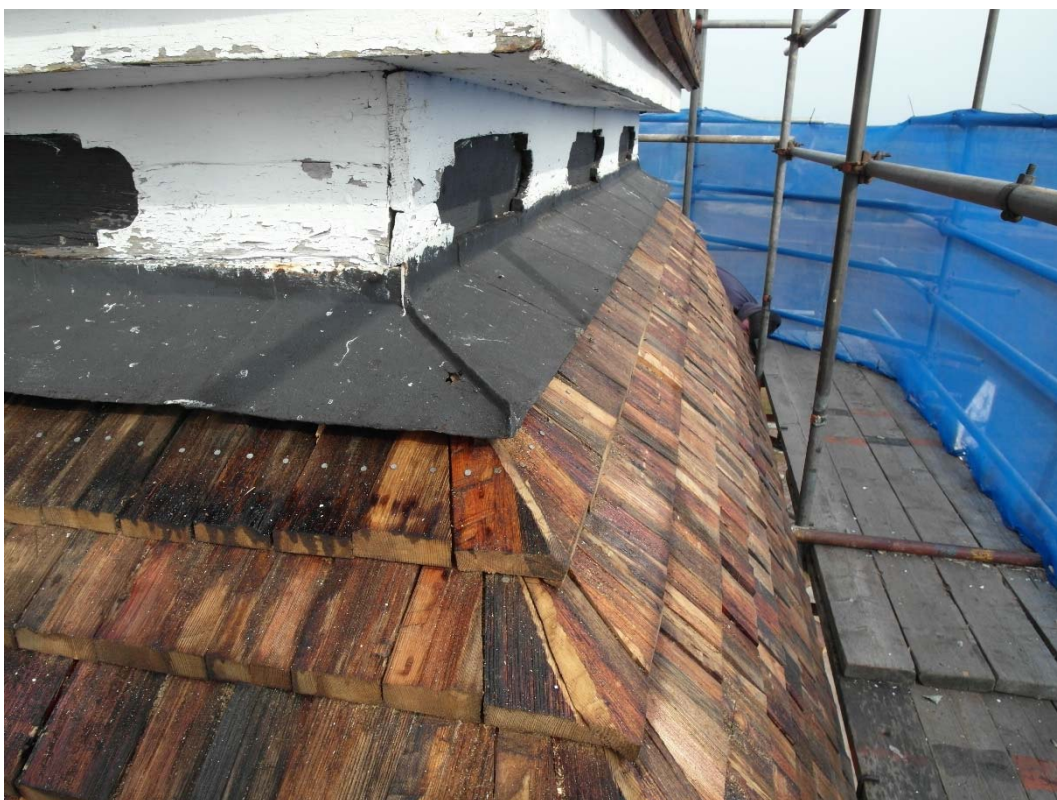
Ny spåntäckning på övre torntaket.

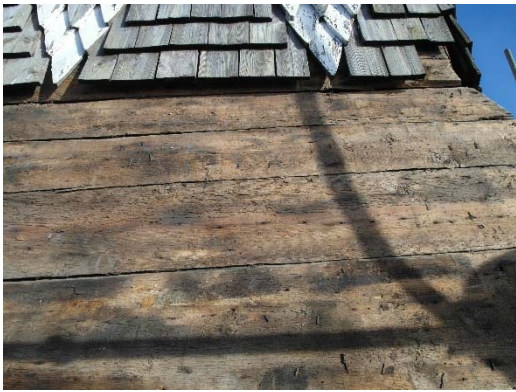
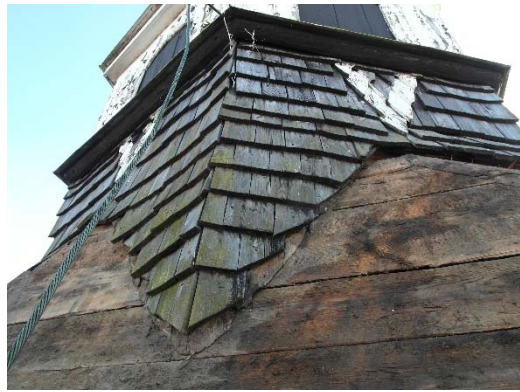
Underlagstaket i lanterninens "kjol".

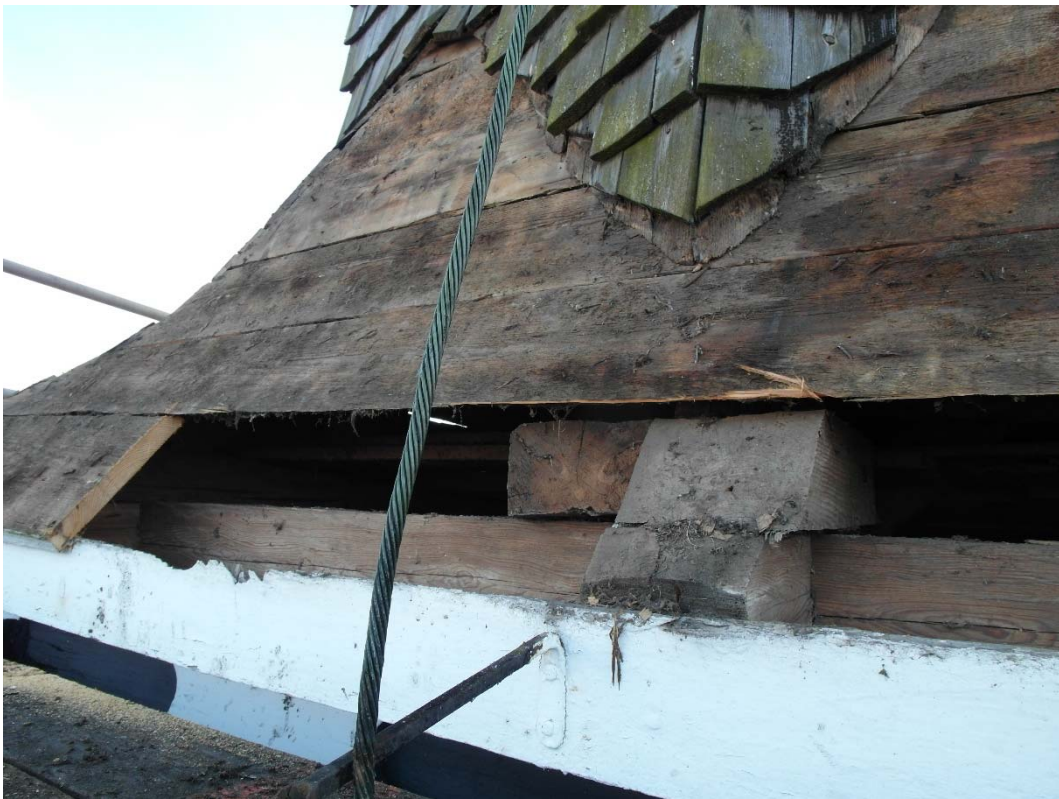
Delar av nedre brädan i lanterninens "kjol" byttes.

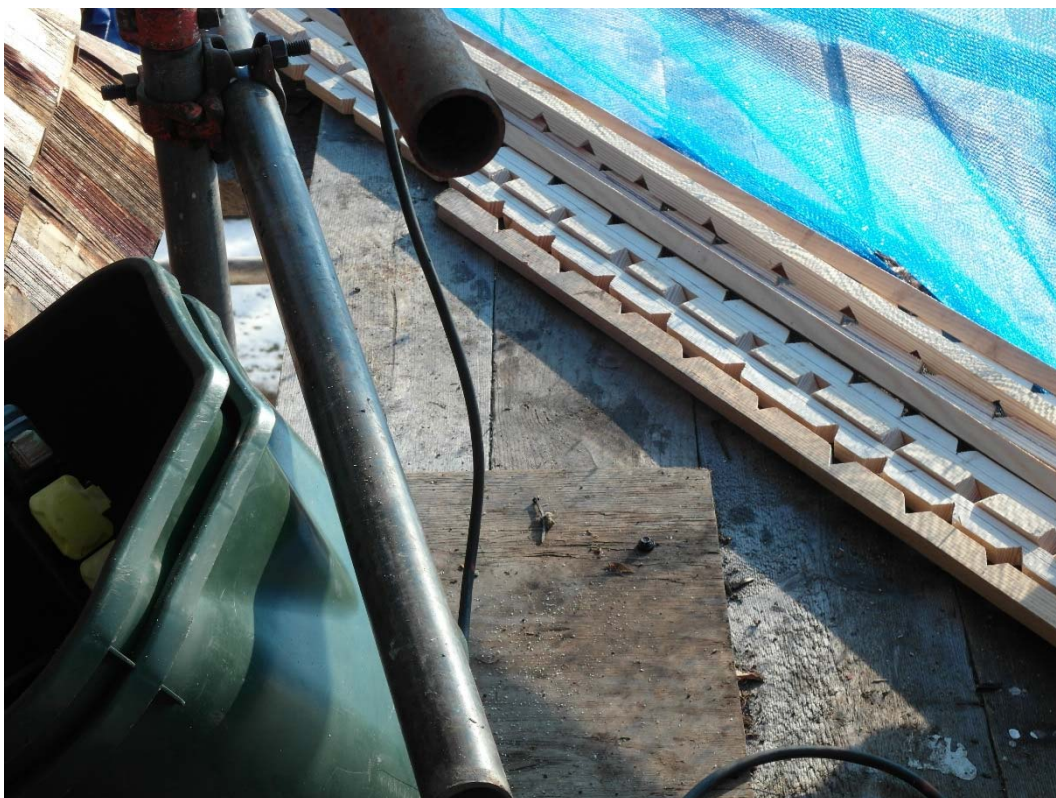
Ventilationslister som monteras under nedersta spånraden.

I panelen på klockvåningen och lanterninen frästes en skåra för avvattning ur i panelens nederkant. Det finns fler lister som avtäckts med svartplåt. Inga plåt-avtäckningar eller torntaketets plåt byttes. Innan slutstrykning har plåtar målats med linoljeblymönja från Introteknik.

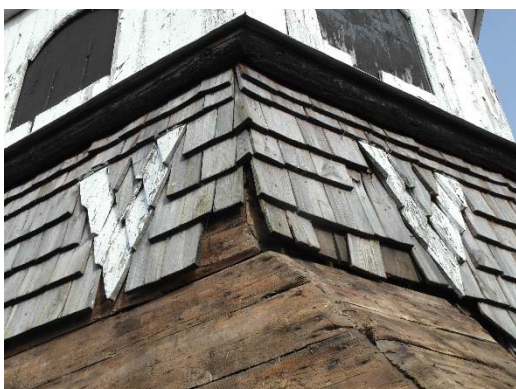
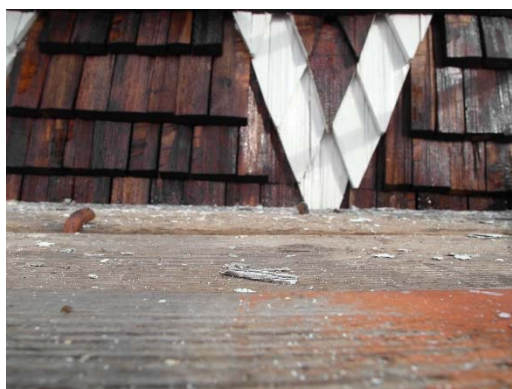
Ny spåntäckning lades liksom tidigare med den spetsformade dekoren.

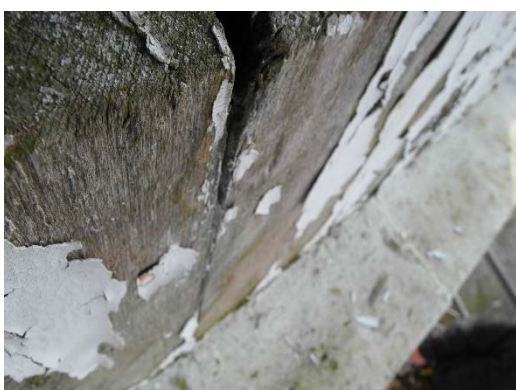
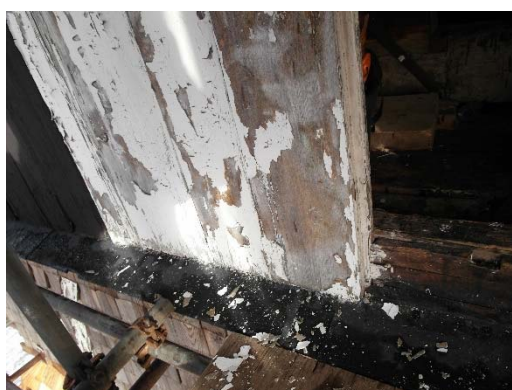
Panel vid lanterninluckor respektive ljudluckor.

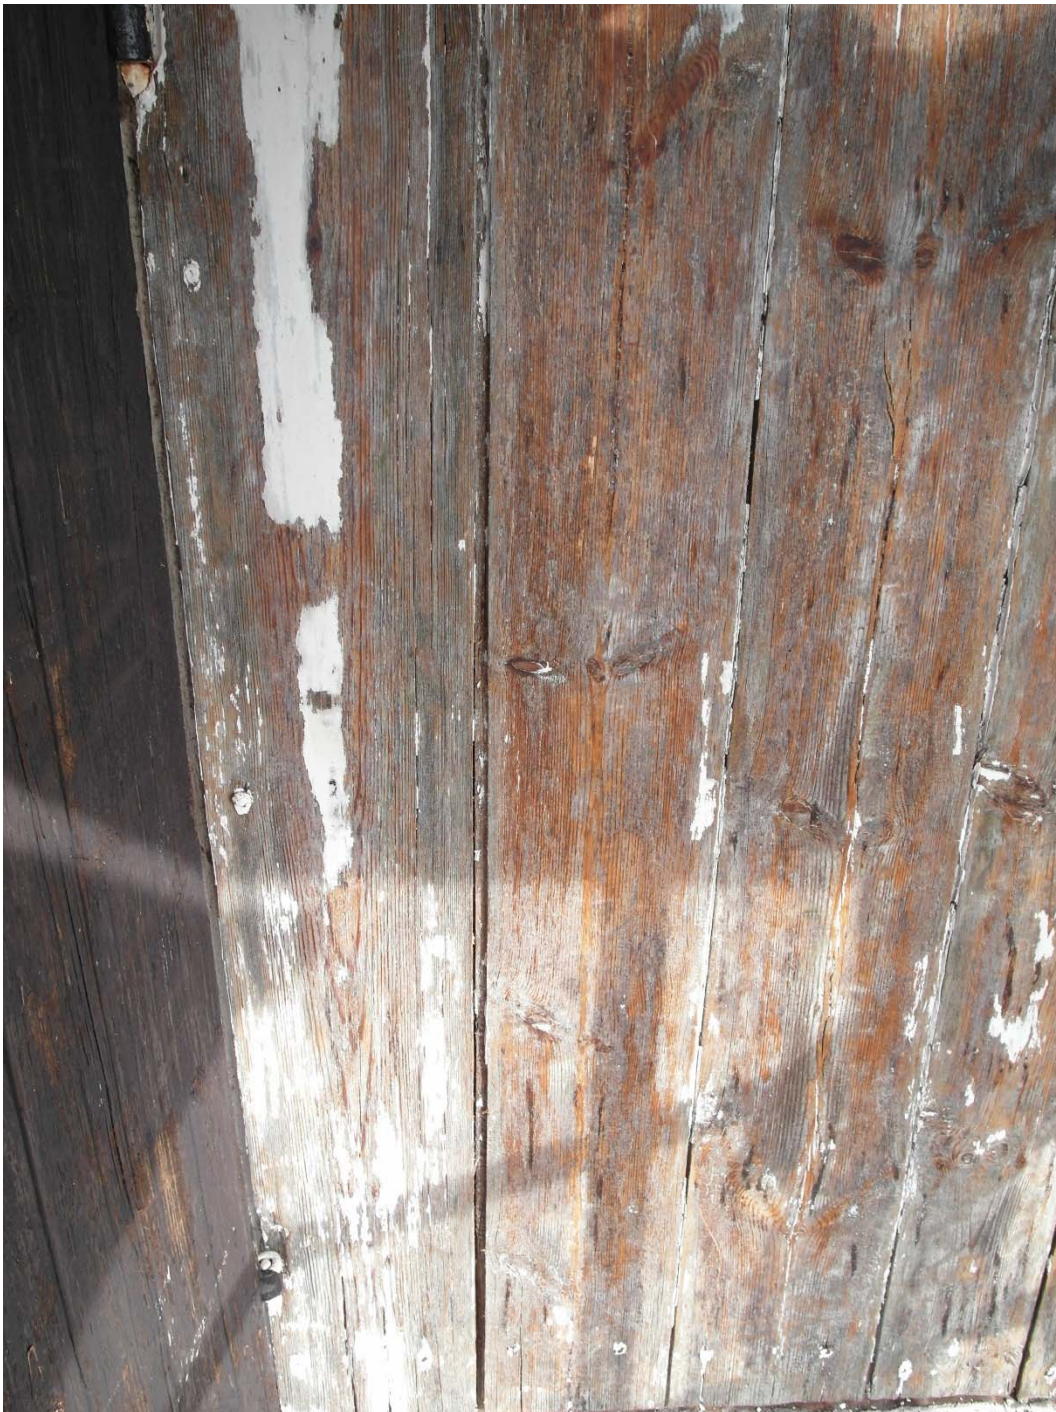
Panelen skrapades innan ommålning. Det fanns inga spår av någon annan kulör än vit.

Klockvåningens och lanterninens träpanel har skrapats och målats. Inga spår av någon annan kulör än vit kunde iaktas. Till målningsarbeten har linoljefärg från Engwall o. Claesson använts.

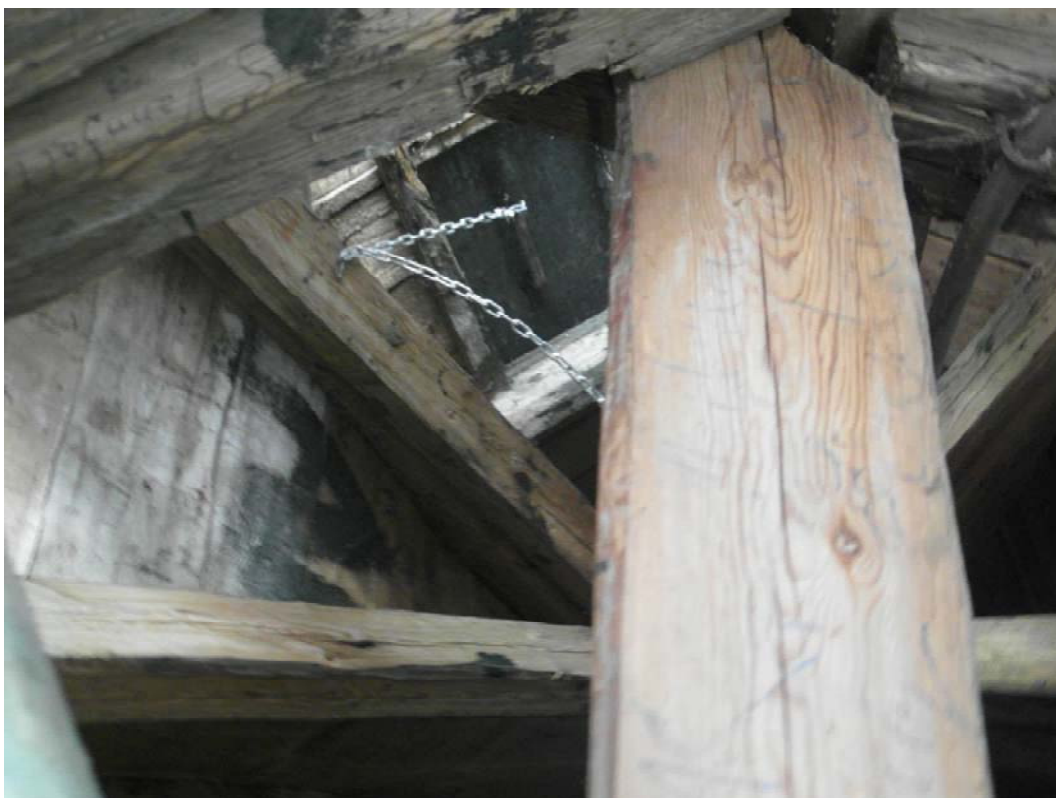
Takluckan har säkrats med en tunn länk.

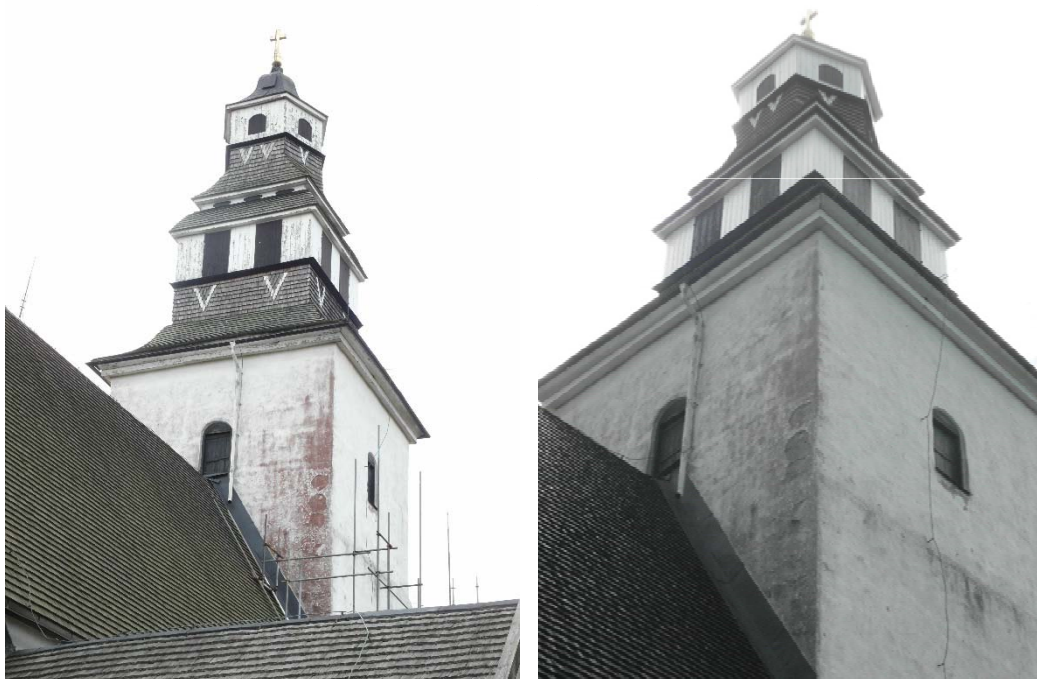
Tornets nordöstra hörn före och efter tvättning. Inga lagningar av putsen har gjorts.

Lagning av tornets putsfasader utgick. I stället tvättades fasaderna med denaturerad sprit, Clear Line DES 70.

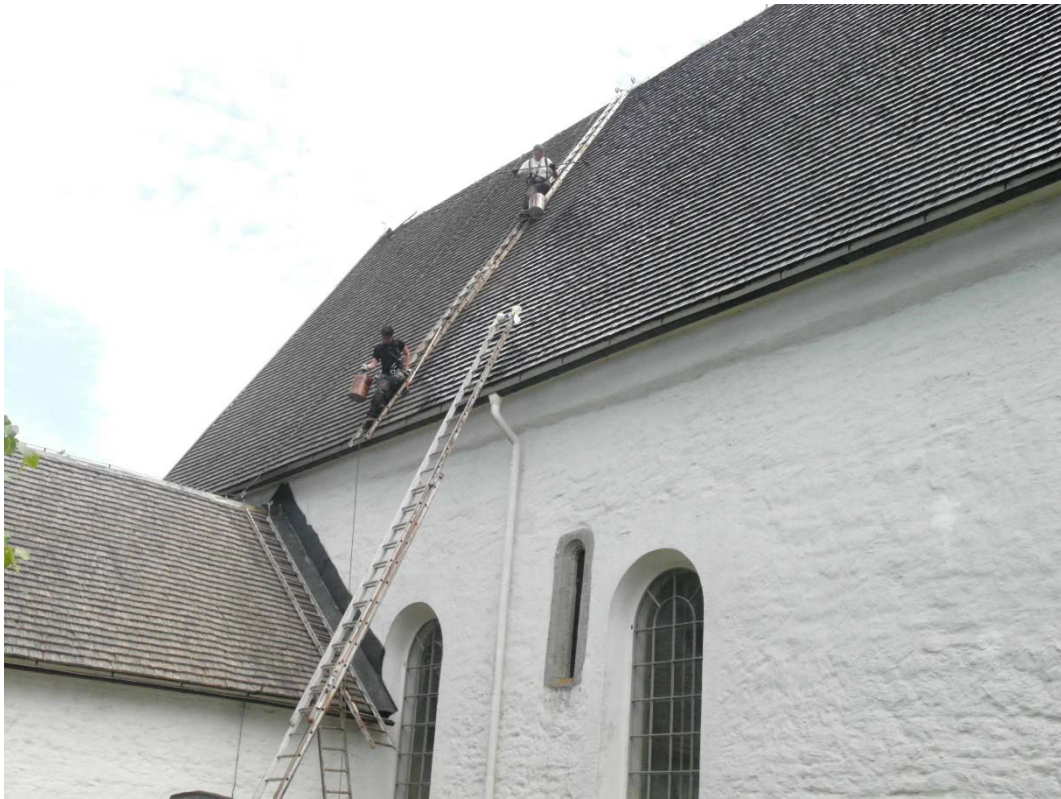
Tjärning av långhustaket.

Långhustaket har tjärats och tjäran påfördes med pensel.
