# MALEXANDERS KYRKA

## PUTSLAGNING

MALEXANDERS KYRKA  
MALEXANDERS SOCKEN  
BOXHOLMS KOMMUN  
ÖSTERGÖTLANDS LÄN

2017:232

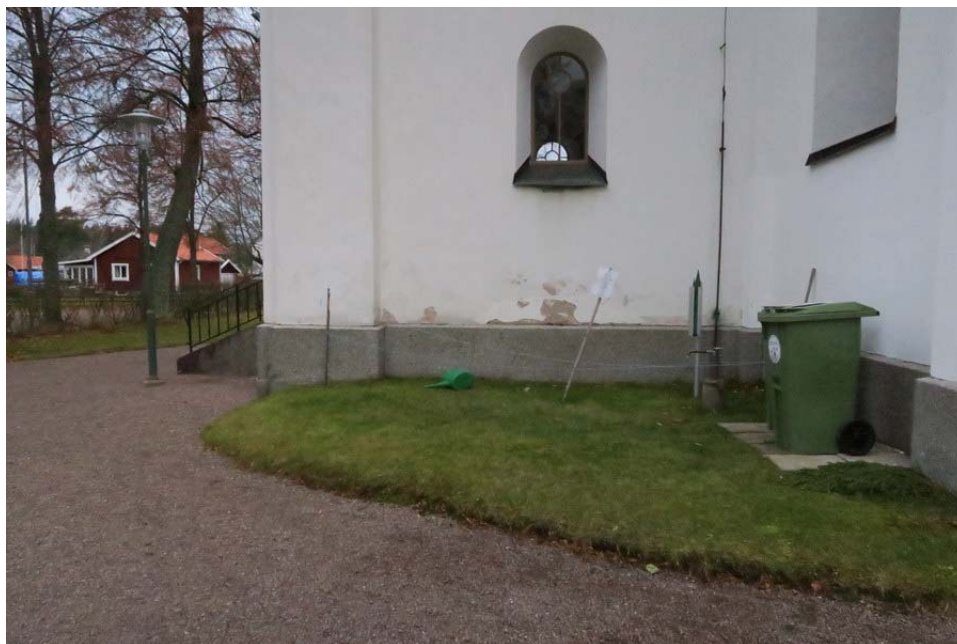
*Putslagningar på tornet blir ett separat projekt.*

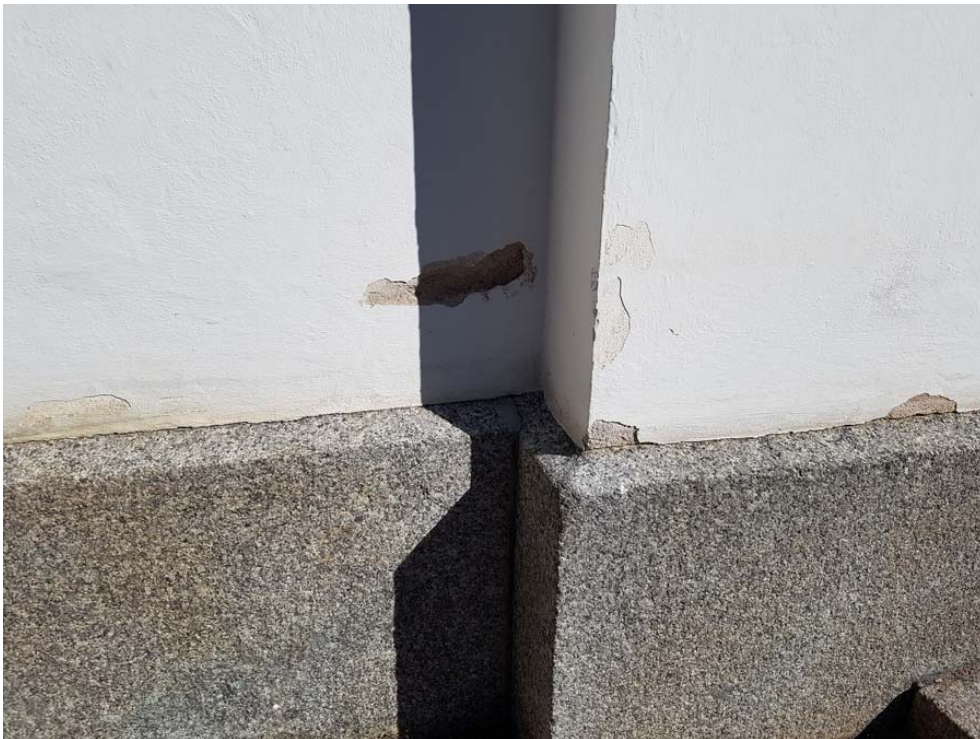
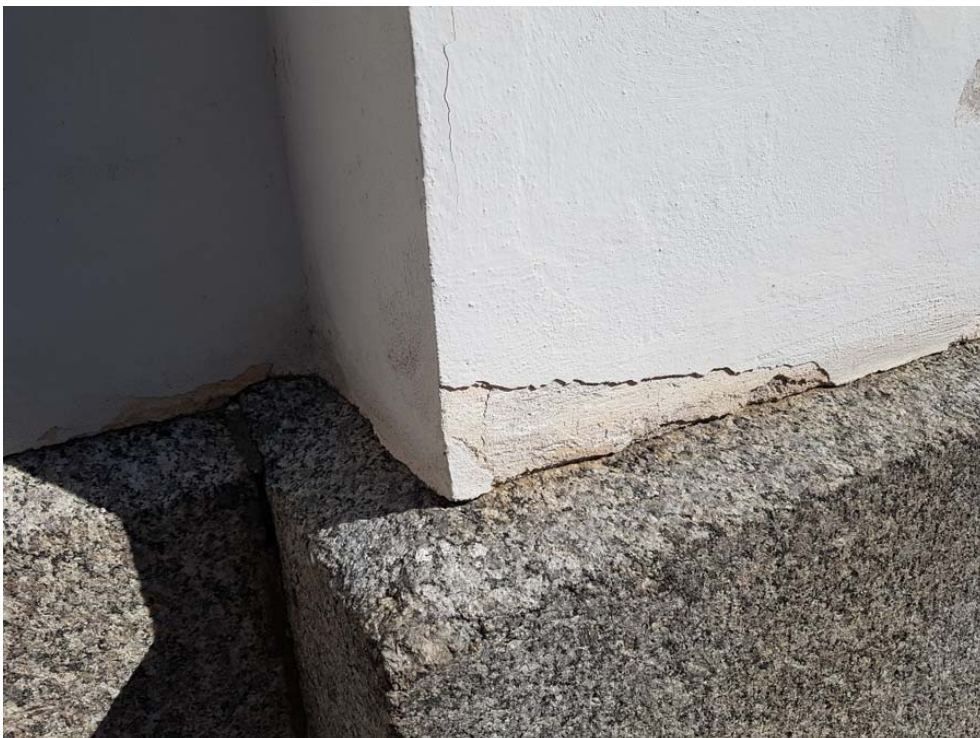
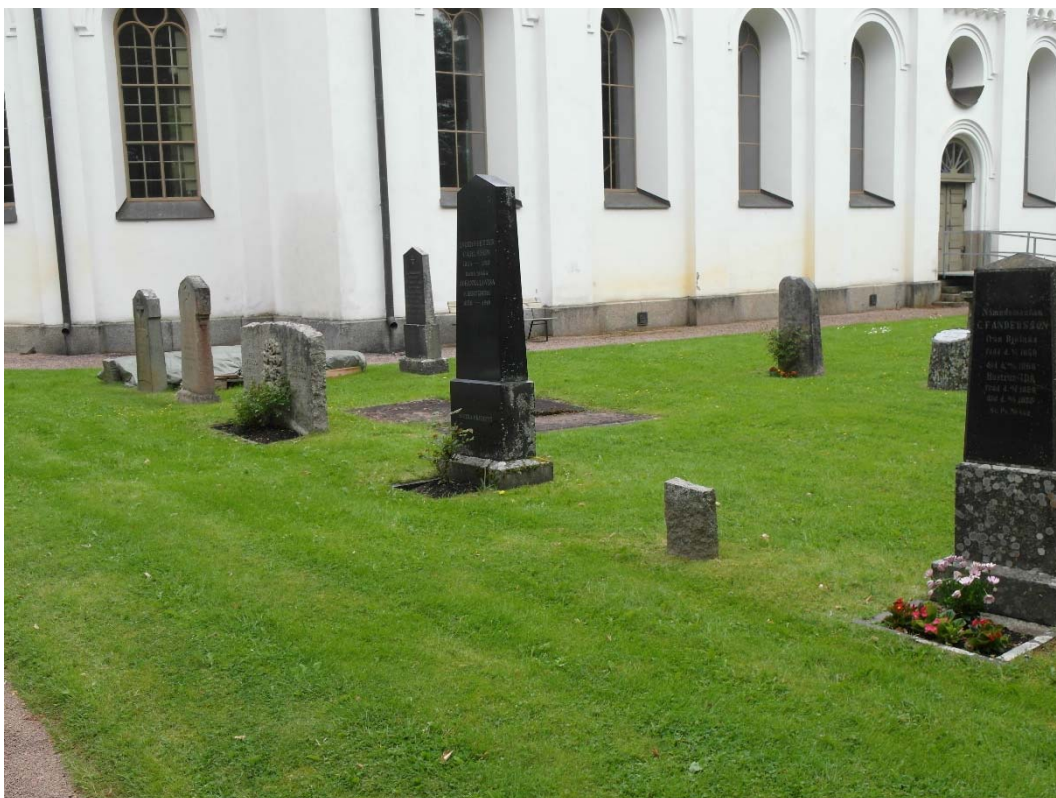
Putsskador i nedre delen av kyrkans fasader. På framför allt tornet finns det även skador högre upp och det beslutades att göra ett särskilt projekt för lagningar på tornet. I interiören fanns putsskador på nedre delen av väggarna i vapenhuset.

*På norra fasaden fanns en del missfärgningar förutom putsbortfall. Foto Östergötlands museum 2014.*

Lagning av skadorna. Eftersom lagningarna är koncentrerade till nedre delen på fasaderna görs en avfärgning upp till fönstrens nederkant. Även när det gäller vapenhuset avfärgas upp till en viss höjd.

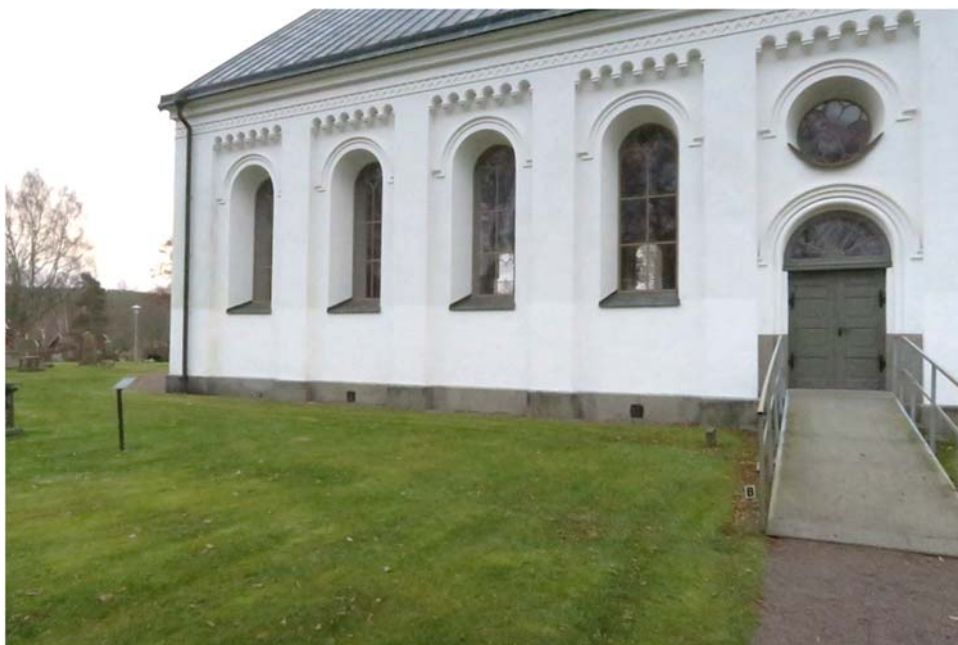
*Norra fasaden efter putslagningar och avfärgning.*

Fasadlagningar har gjorts med hydrauliskt kalkbruk Saint-Astair NHL 3,5 1:2 0-4 mm och 0-1 mm. Avfärgning med Hyllingegårdens Kulekalk, våtsläckt, pigmenterad med grön umbra. I vapenhuset har färgen pigmenterats med järnoxidgult och grön umbra.

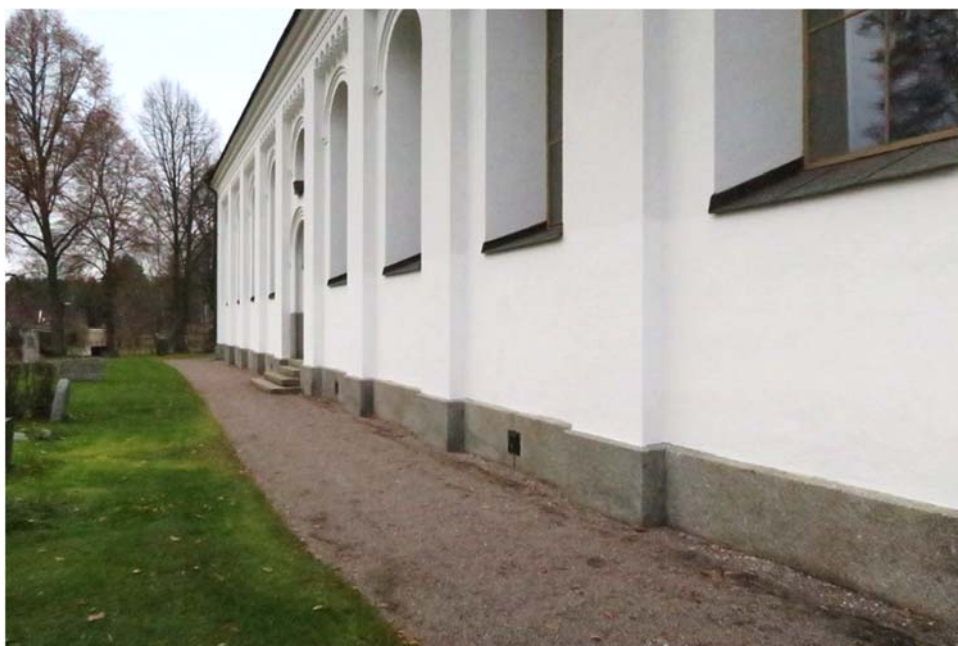
*Södra fasaden efter putslagningar och avfärgning.*

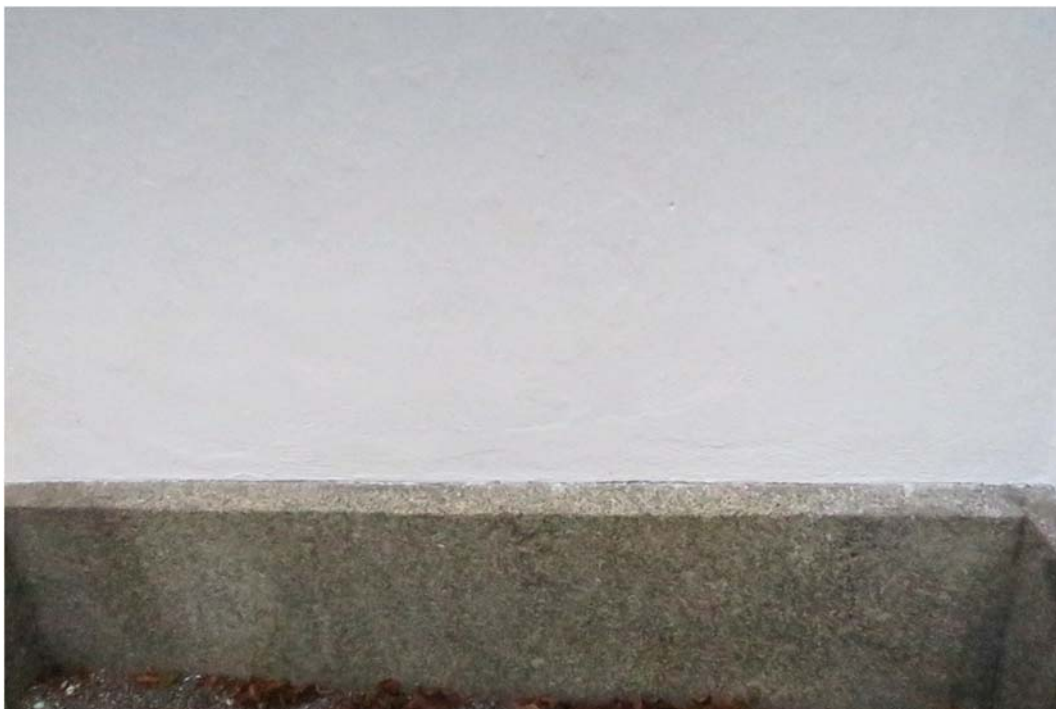
*Detalj av putslagad fasad.*

Putslagningarna omfattar fasadernas nedre del, dock ej tornet, och i det lagade området finns en del upphöjd fläckar, som påminner om flagor som sitter fast. Detta hör dock inte till de nu utförda lagningarna, utan finns även på andra delar av fasaden.

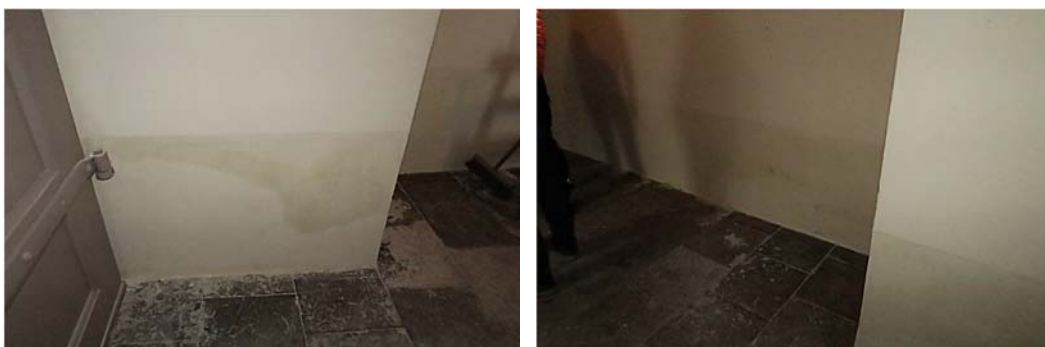
*Lagning och avfärgning inne i vapenhuset.*
