2017:220

ANTIKVARISK MEDVERKAN

RINNA KYRKA

NYTT VÄRMESYSTEM

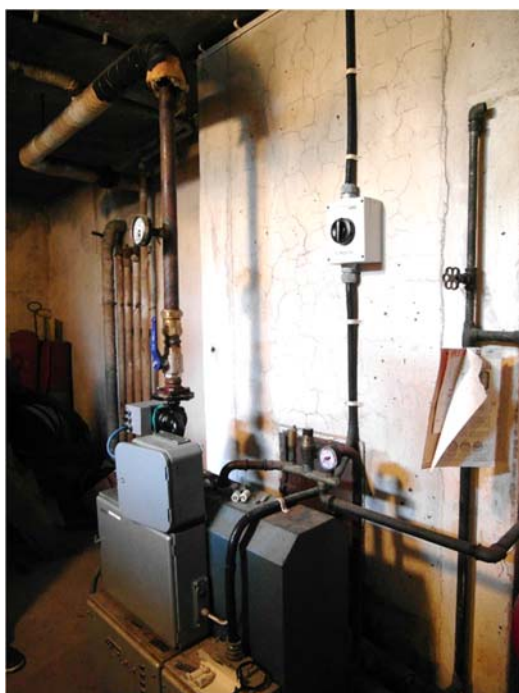
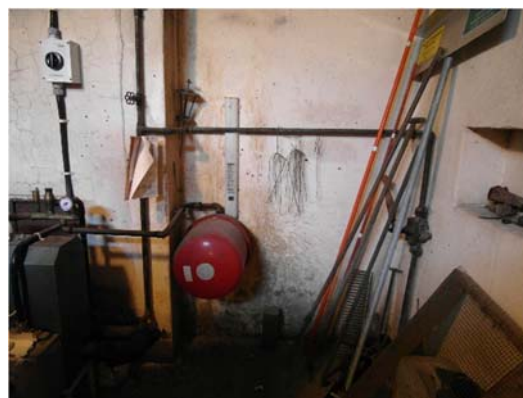
Pannrummets västra vägg. Rören längst bort på bilden till vänster går genom en igensatt öppning in i kyrkans grund. Bilderna är tagna före utbytet av värmesystem.

Befintligt värmesystem var uttjänt och en del rör läckte. Systemet var också trögt och inte lämpat för nutida krav på uppvärmning av kyrkorummet.

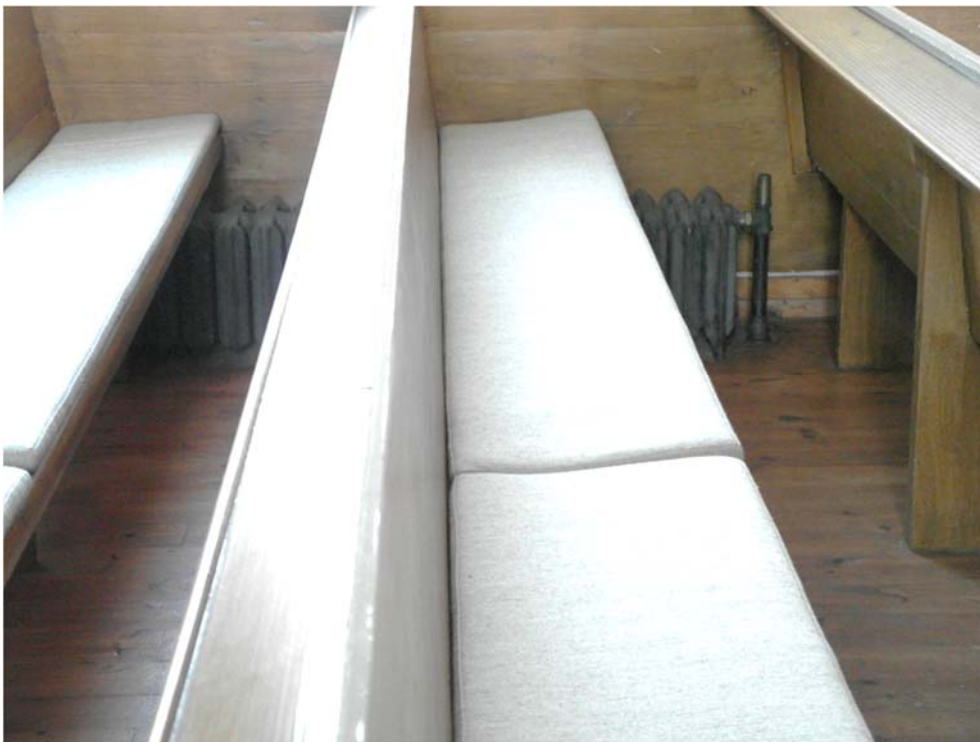
Denna modell av äldre radiator stod i bänkkvarteren.

Det äldre värmesystemet revs ut.

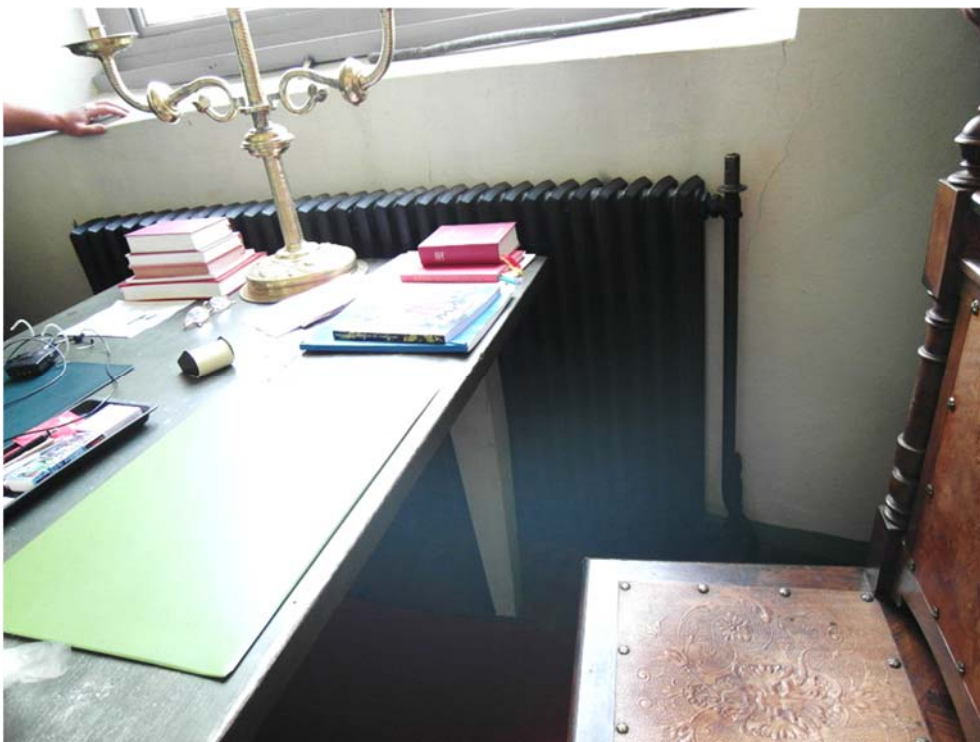
En större modell av äldre radiator stod i sakristian.

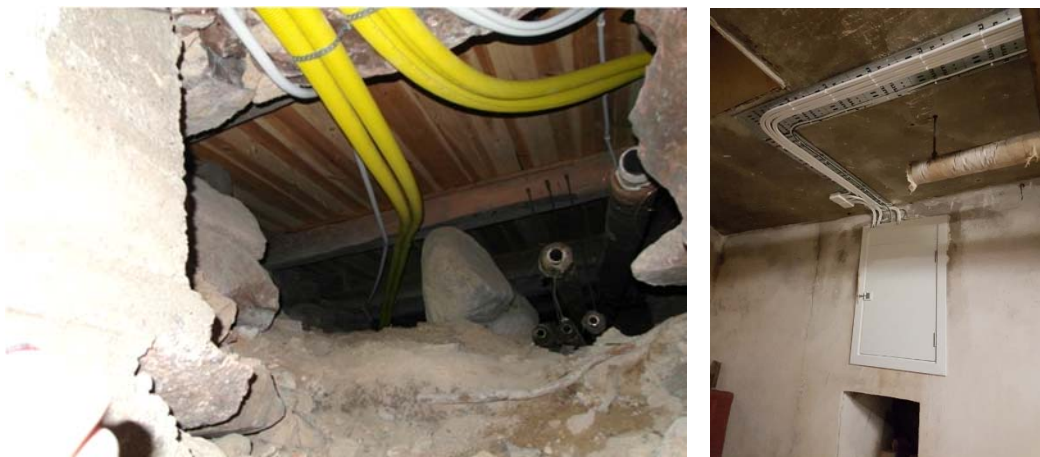
T v: Ledningsdragningar gjordes från pannrummet in under kyrkans golv. T h: De nya installationerna är färdiga och öppningen in till kyrkogrunden stängs med en brandsäker lucka.

Stora delar av de nya installationerna gjordes i pannrummet och under kyrkans golv. Man tog upp en tidigare igensatt öppning mellan pannrummet och kyrkans grund. I öppningen monterades en brandsäker lucka. Elledningar och rör kunde dras i grunden och ledningar till radiatorerna kommer upp i bänkkvarteren – nordöstra och sydöstra hörnet.

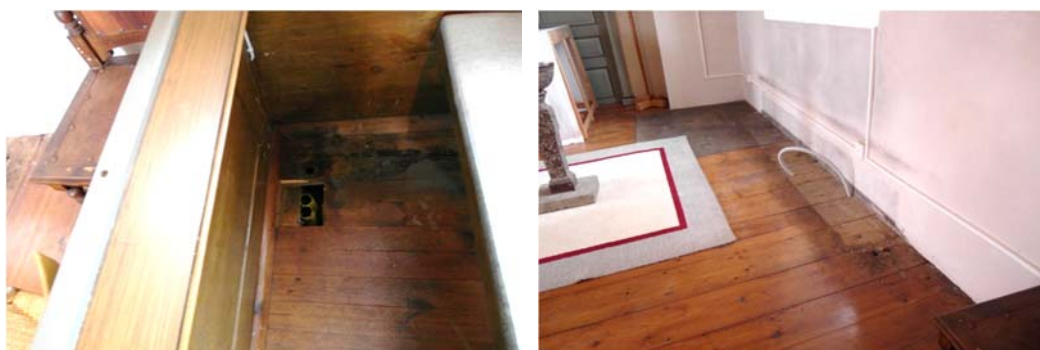
T v: I norr och söder kommer rören till radiatorerna upp i de främre bänkraderna. T h: Dragnig är gjord för ny radiator vid korets södra vägg.

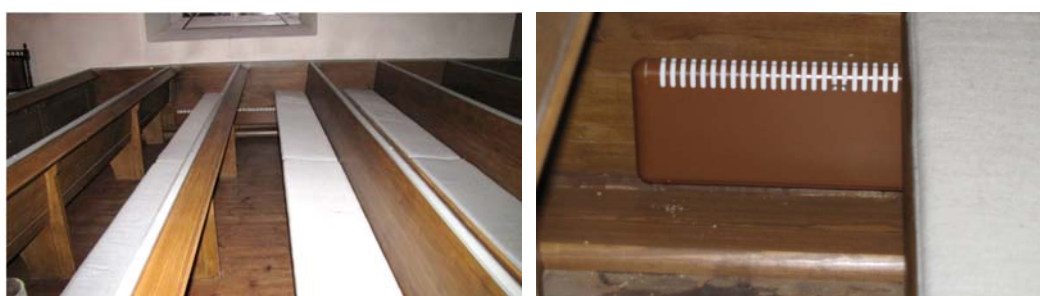
Ny radiator i bänkkvarter. Troligen gör fotoblixten att radiatorns vita insida framträder så tydligt. Intrycket var inte detsamma på plats.

Sju nya väggradiatorer i bänkkvarteren målades bruna för att passa mot den ådringsmålade bruna väggpanelen. Nya radiatorer är Tego Roundline E8511313. Den befintliga golvlisten var för hög för väggradiatorernas säkerhetsavstånd och togs därför bort. I stället tillverkades en ny golvlist i trä med fasad kant. Den målades sedan in i golvfärgen. Bänkvärmare installerades under bänkarna.

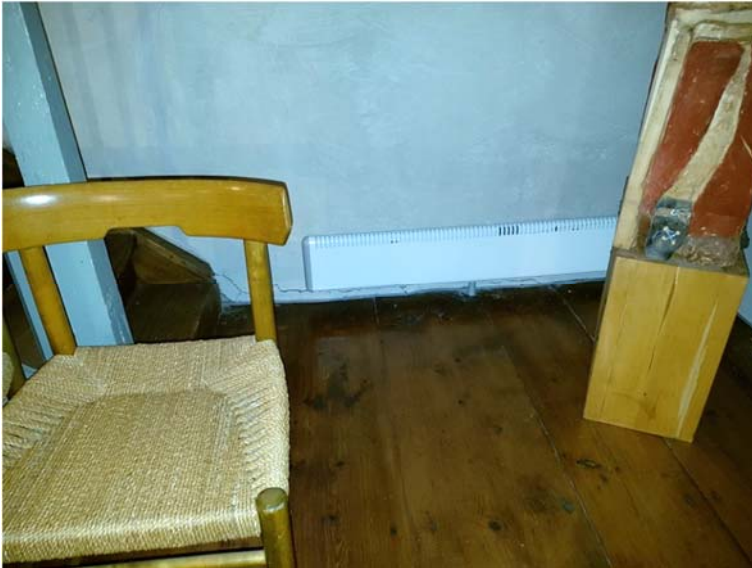
Ny radiator på norra korväggen.

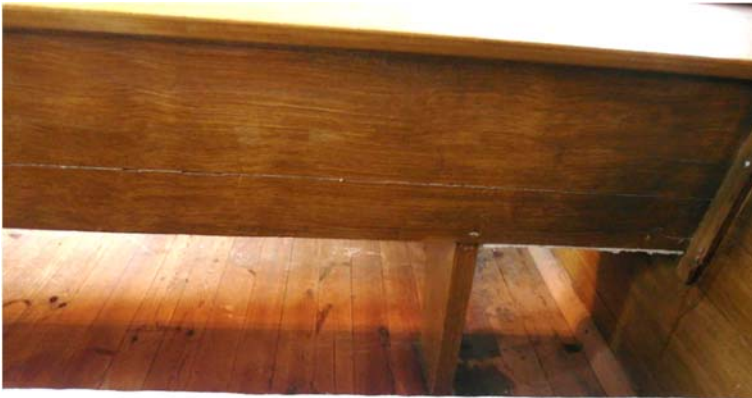
Den äldre golvlisen gick upp på väggpanelen. Enligt installatören kom listen för nära den nya radiatören.

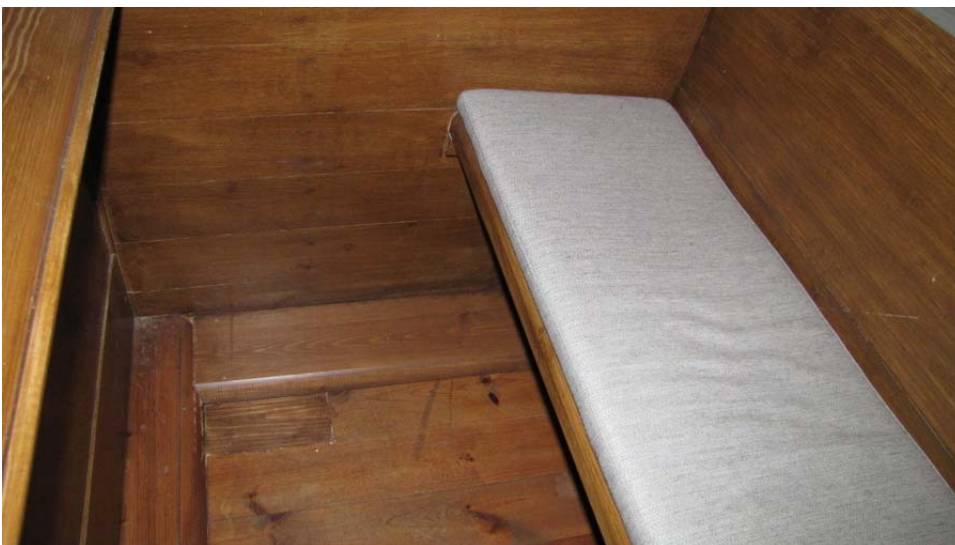
Nyttillverkad golvlis utmed södra väggen. Listen harmonierar med väggpanel och golv.

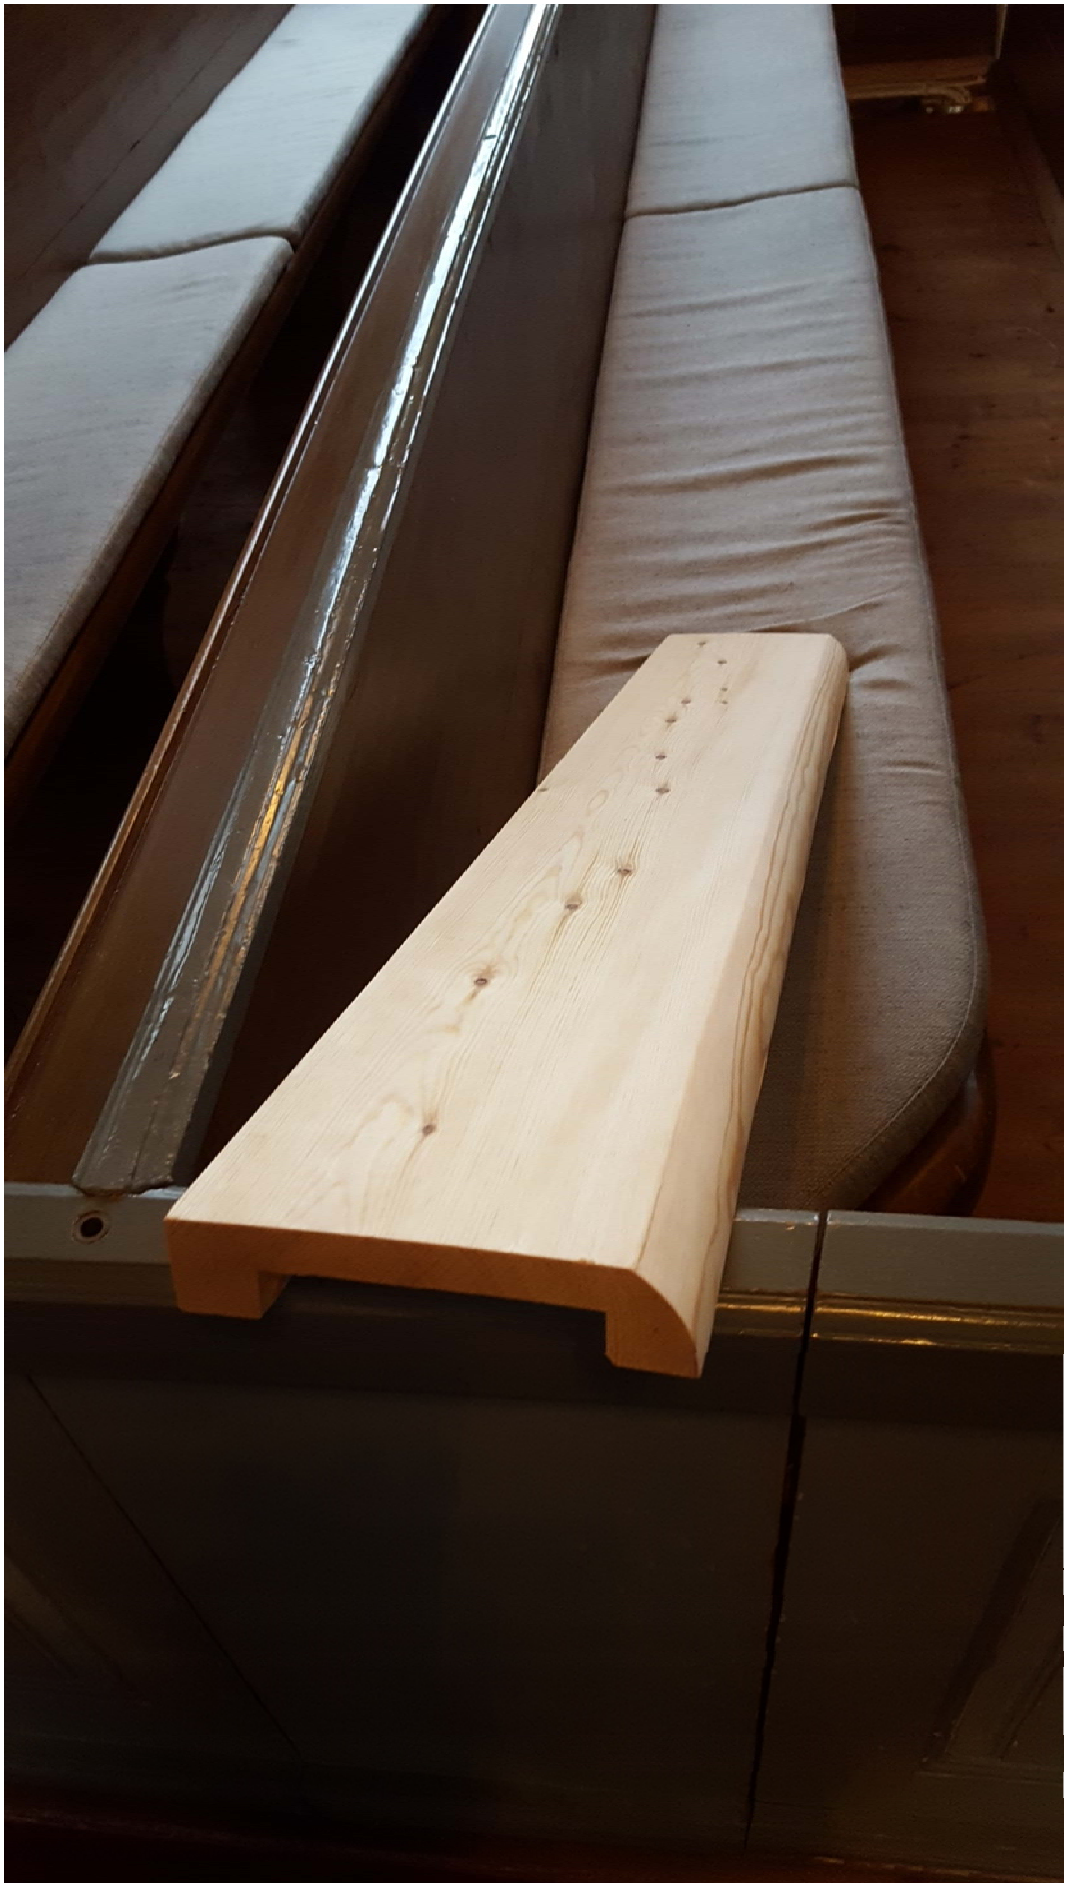
Förslag till ny golvlist. Foto Anderssons Elektriska i Mjölby AB.

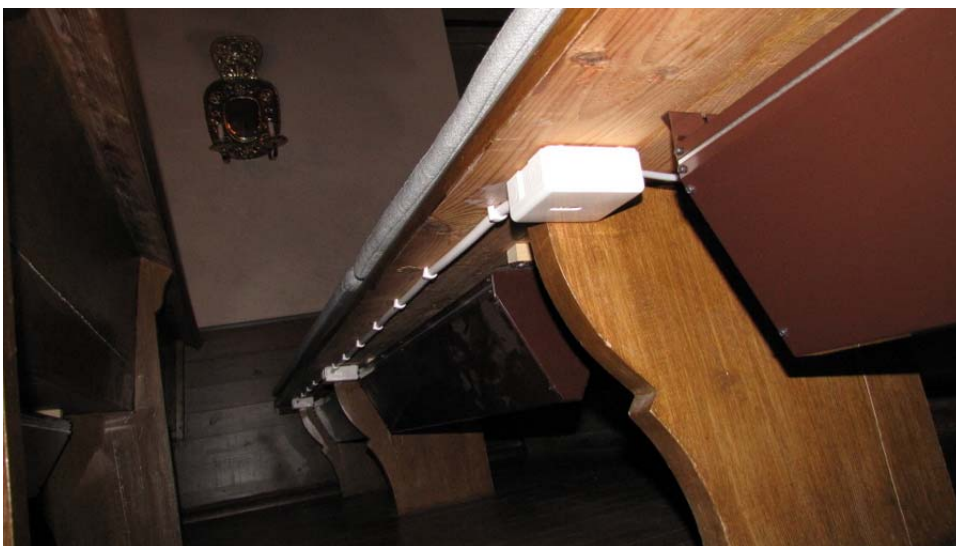
Nya bänkvärmare.

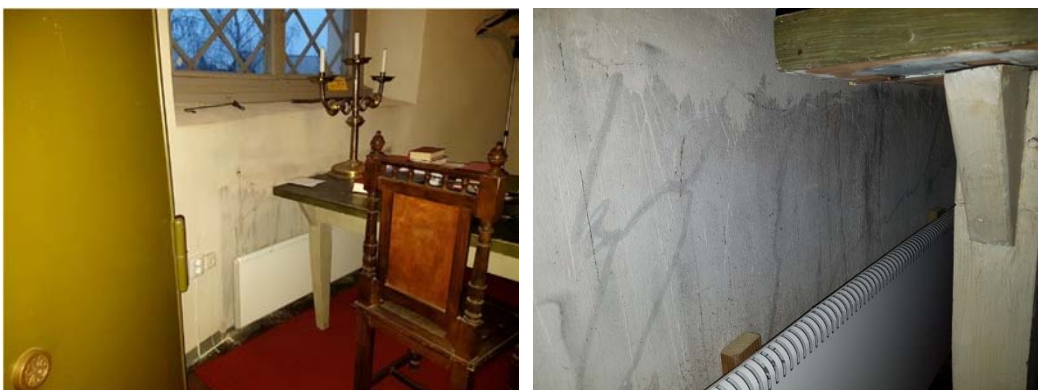
En äldre, möjligen ursprunglig, bemålning fanns bakom en radiator i sakristian.

När man tog bort en äldre radiator från sakristians östra vägg fanns en marmoreringsmålning bakom radiatoren. Marmoreringen har aldrig varit övermålad. Eventuellt är det en originalmålning från kyrkans byggtid. En antikvarisk undersökning av måleriet rymdes inte inom projektet, men måleriet finns orört kvar för en senare undersökning.

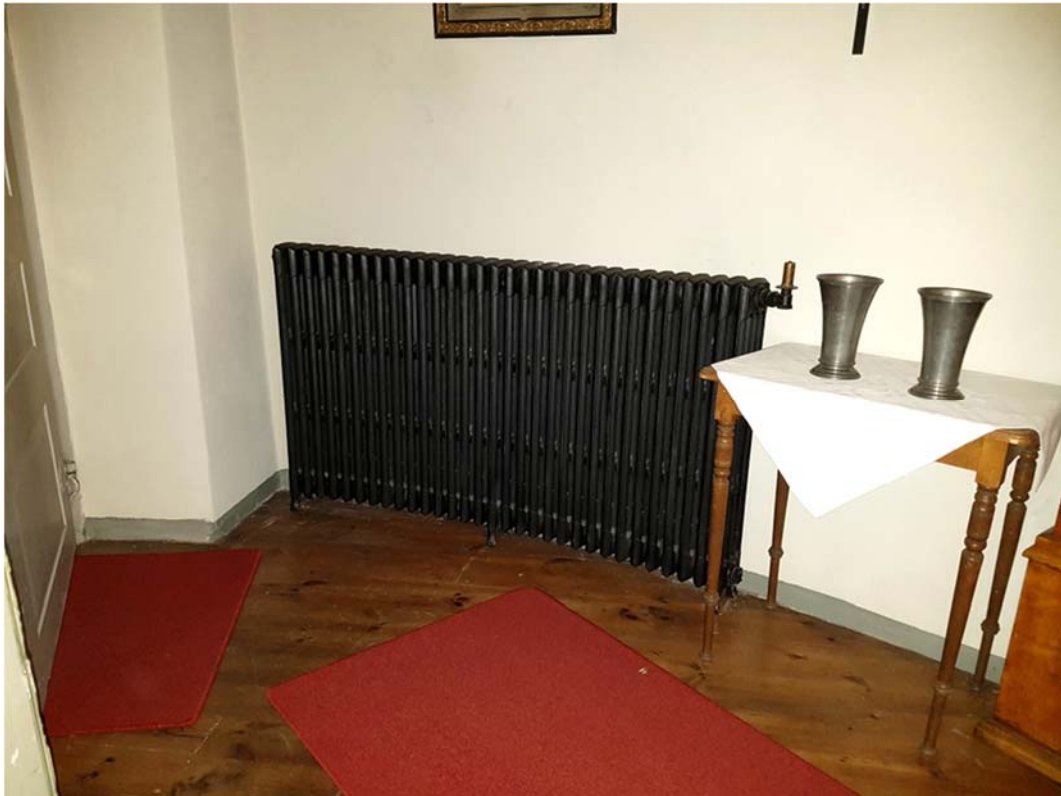
De befintliga radiatorerna var troligen från 1930-talet. Under bänkarna stod låga radiatorer utmed långväggarna. Det fanns även en större modell av radiatorer och en av dessa sparades och står inne i sakristian.

En av de äldre radiatorerna förvaras nu i sakristian.
