2017:237

ANTIKNVARISK MEDVERKAN

# STRÅ KYRKA

## KLIMATÅTGÄRDER

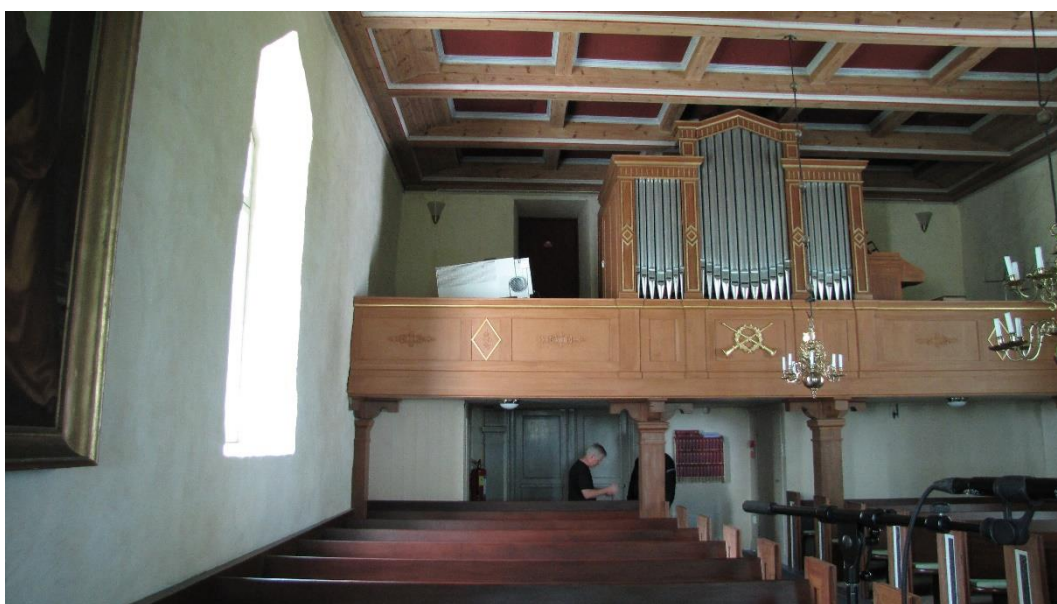
*Kyrkorummets västra del. Sorptionsavfuktaren har placerats på orgelläktaren.*

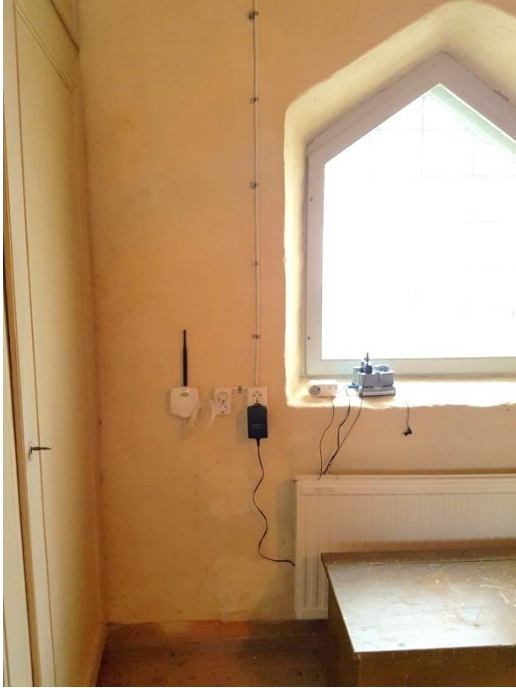
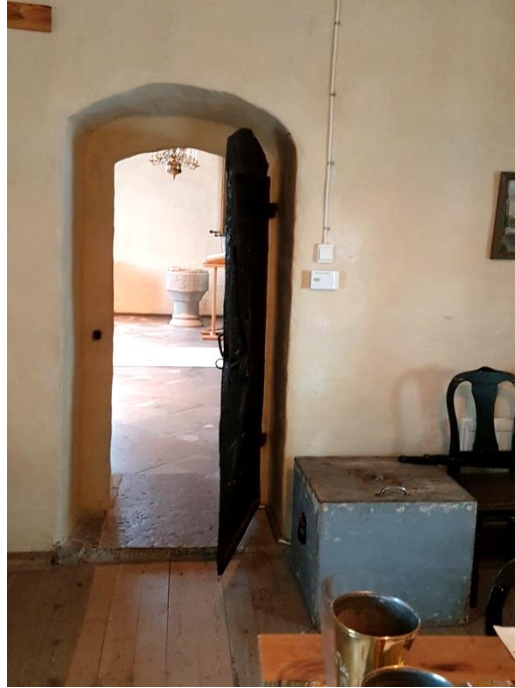
*Sakristian. T v: Repeatern (med antenn) behöver kopplas till elnätet. T h: Givaren placerade i anslutning till befintlig strömbrytare.*

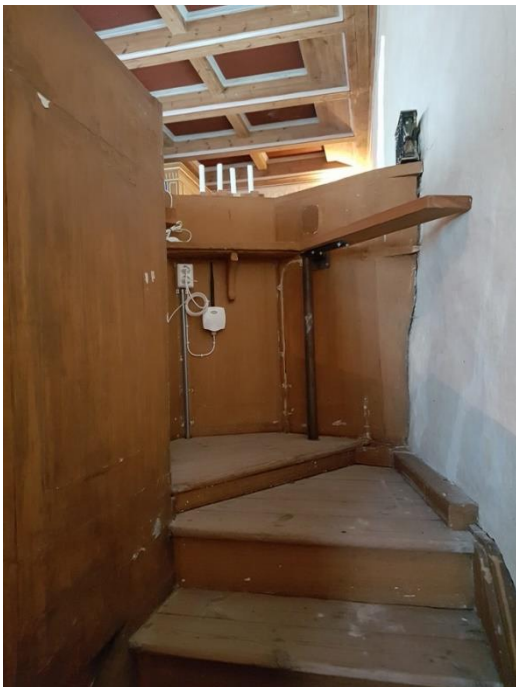
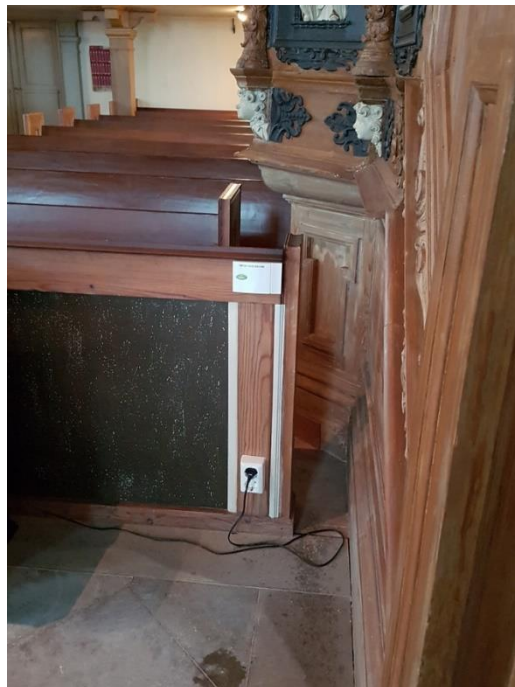
*Repeater i predikstolen och givare för bänkvärmare på främre bänkskärmen i norr.*

Arbetet kan godkännas ur antikvarisk synpunkt. Givare, framför allt på altarring och bänkfront, målas lämpligen bruna.

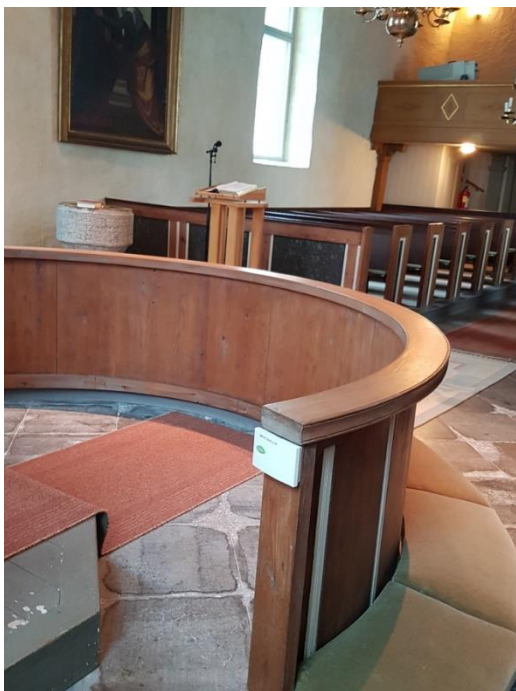
*Givare på altarringen.*

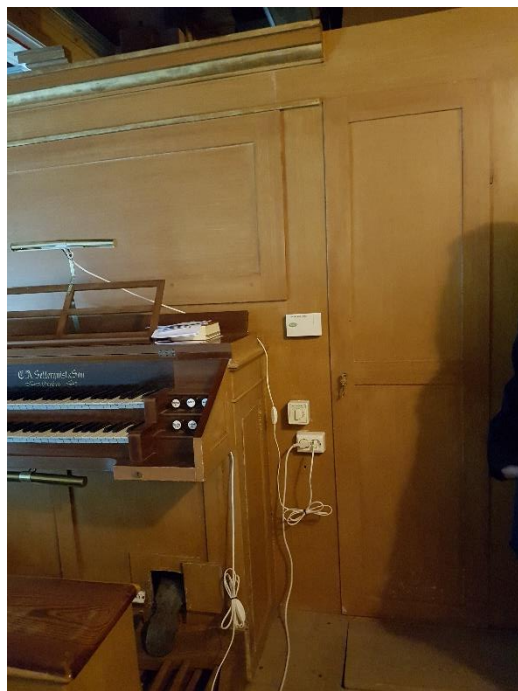
*Givare på orgelhuset.*

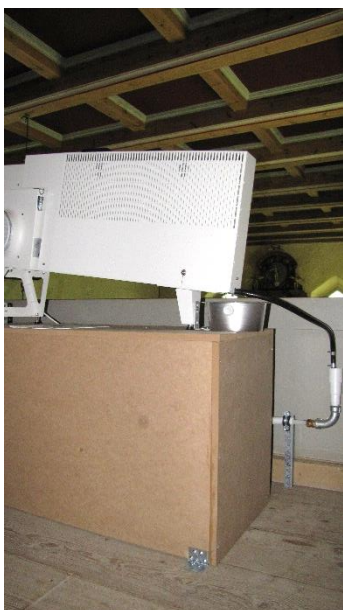
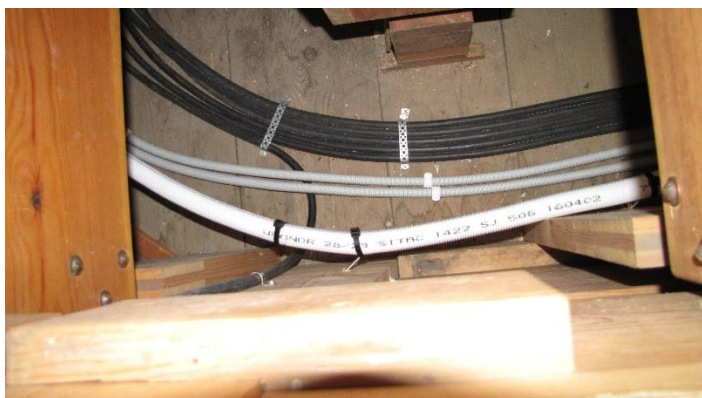
En sorptionsavfuktare av fabrikatet Airwatergreen har placerats på en uppbyggnad på orgelläktarens södra sida. Placeringen innebär att den fuktiga luften leds ut via rör i orgelhuset, ner i utrymmet med orgelbälgen och vidare till avlopp via förrådet norr om tornet. Sorptionsavfuktaren stod på plats vid den första antikvariska besiktningen men var inte inkopplad. För att undvika att leda vatten genom orgelhuset diskuterades andra lösningar. Ett förslag var att leda vattnet rakt ner till ett förråd under läktartrappan. Det skulle dock innebära att man måste leda ut vattnet i ett uppsamlingskärl som ska tömmas. Att ställa avfuktaren på läktarens norra sida innebär samma problem som att ha den på södra sidan – den fuktiga luften leds ut via rör i orgelhuset.

*Avfuktaren står på en enkel låda, som senare har laserats, och den fuktiga luften leds vidare i rör-i-rör på golvet i orgelhuset.*

Installatören hade erfarenhet av tidigare arbete i känsliga miljöer där den fuktiga luften leddes ut i rör-i-rör och eventuellt läckage larmas genom en tygremsa som blir fuktig. Efter samråd med länsstyrelsen beslutades att göra på detta sätt även här i Strå.

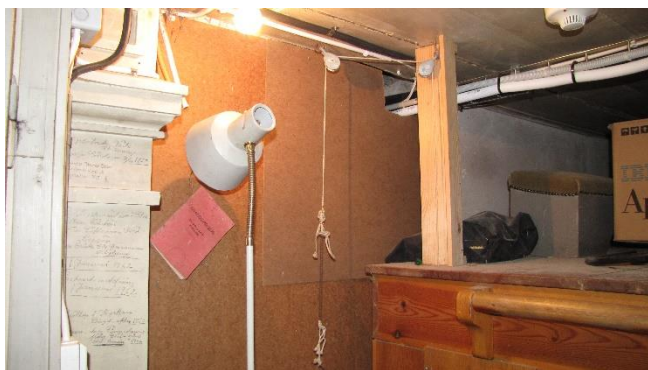
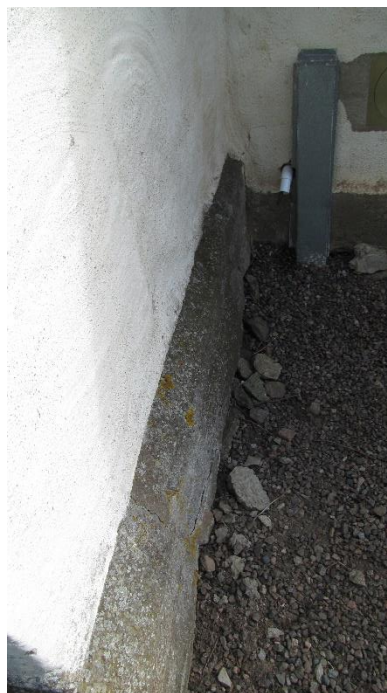
*Avledningen av den fuktiga luften går vidare under läktartaket och ut via 1900-talets tillbyggda förråd norr om kyrkan.*

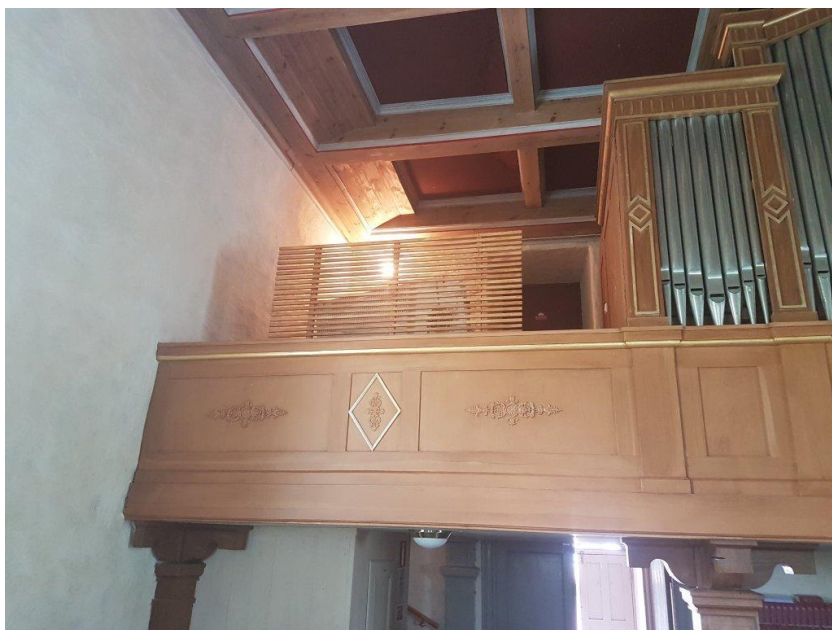
*En spalje har monterats framför avfuktaren. Foto Pär Martinsson.*

För att dölja avfuktaren något beslutades att bygga en spalje som monteras på avfuktarens fundament. Spaljen färdigställdes efter slutbesiktningen och har målas i samma kulör som orgelläktaren/orgeln. Både avfuktare och spalje går lätt att ta bort.
