ANTIQUARISK MEDVERKAN

# ULRIKA KYRKA

## SANERING AV HUSSVAMP

ULRIKA KYRKA  
ULRIKA SOCKEN  
LINKÖPINGS KOMMUN  
ÖSTERGÖTLANDS LÄN

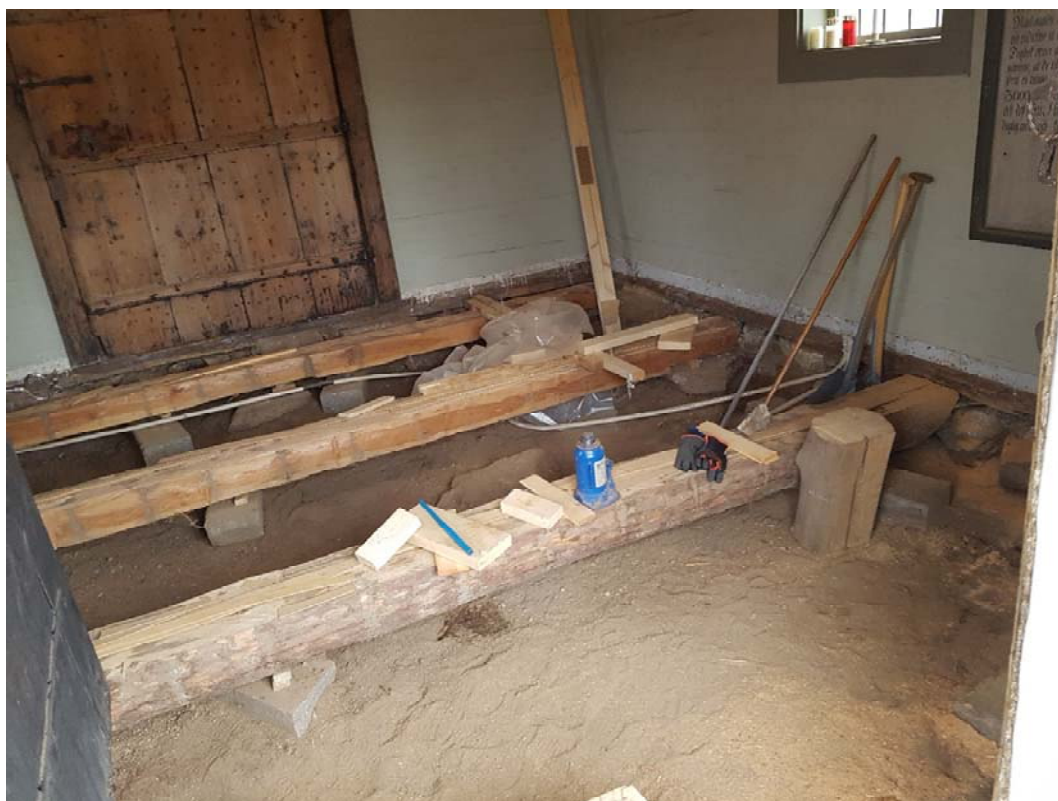
*Befintligt golvbjälklag med bl a kilning av upplaget. Den västra bjälken var bortplockad vid fototillfället.*

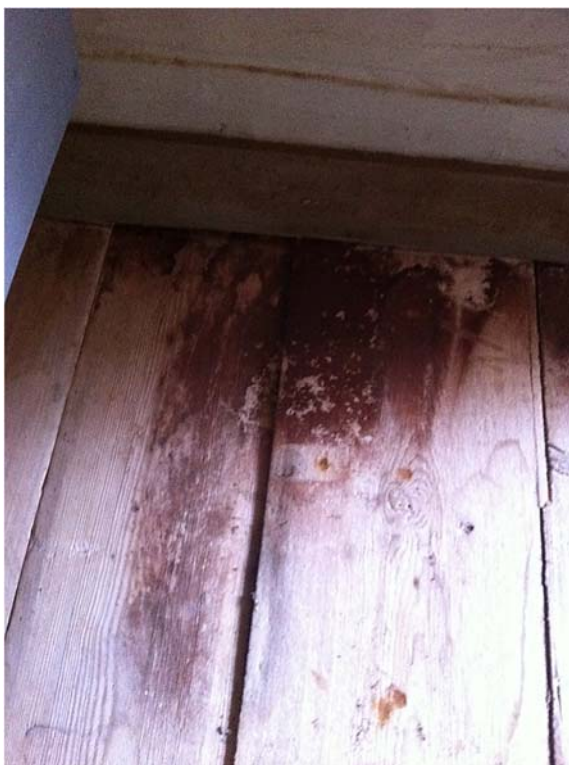
Fastighetsansvarig vaktmästare Christer Andersson beskrev i ett mail 2016-08-15 ett problem i vapenhuset: *Vi har upptäckt golvplankor som har börjat svaja och sjunker 1 – 2 cm när man går på dem, som om syllen under är borta.* Anticimex gjorde en undersökning och konstaterade angrepp av 10 – 15 år gammal äkta hussvamp.

*T v: Svampsporer på vapenhusets golv. Foto Christer Andersson 2016.*

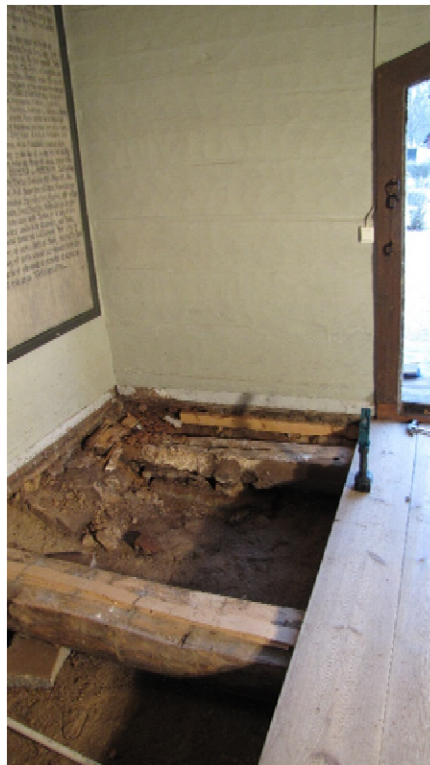
*T h: Golvbrädorna har plockats bort i delar av golvet. Den västligaste bjälken är angripen av äkta hussvamp.*

Golvbrädorna i vapenhuset lyftes bort. När de angripna delarna av syllstocken i vapenhusets sydvästra hörn och delar av den västligaste golvbjälken tagits bort gjordes en sanering av jord och närmast liggande trä. Ca 15 – 20 cm av översta jord/sandlagret grävdes bort och marken sprutades med boracol. Syllar och golvbjälkar pluggades med boracol och golvbrädorna penslades.

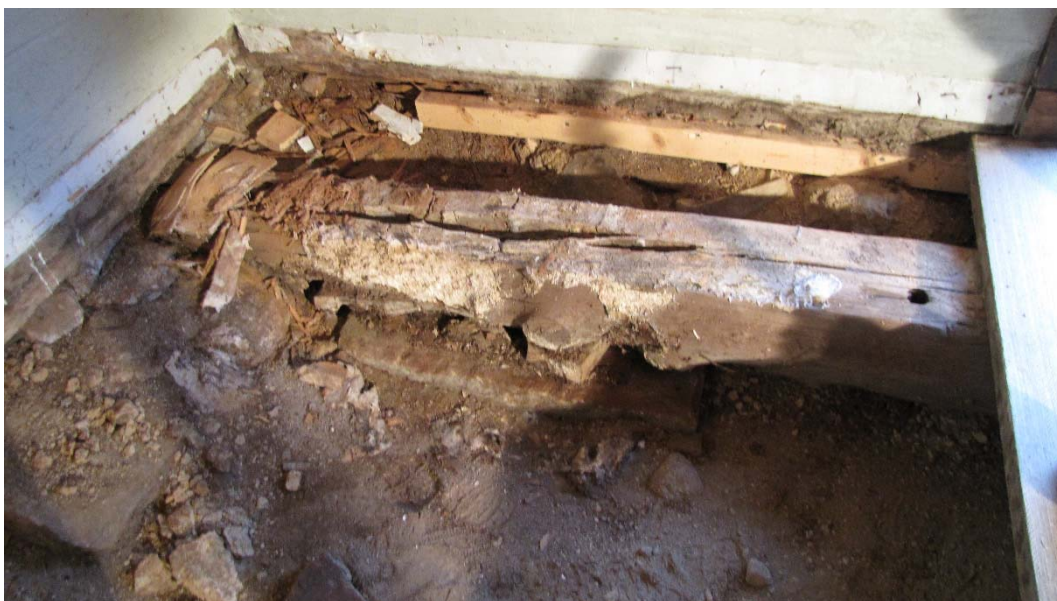
*Vapenhusets sydvästra hörn. Även delar av syllan i väster är skadad.*

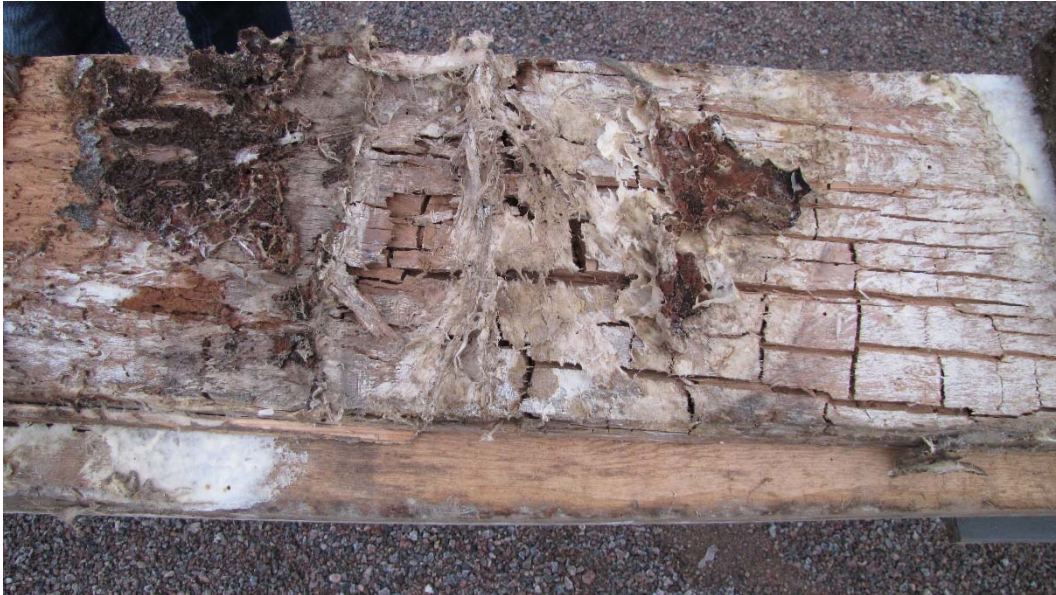
*En borttagen bräda som visar angrepp av äkta hussvamp.*

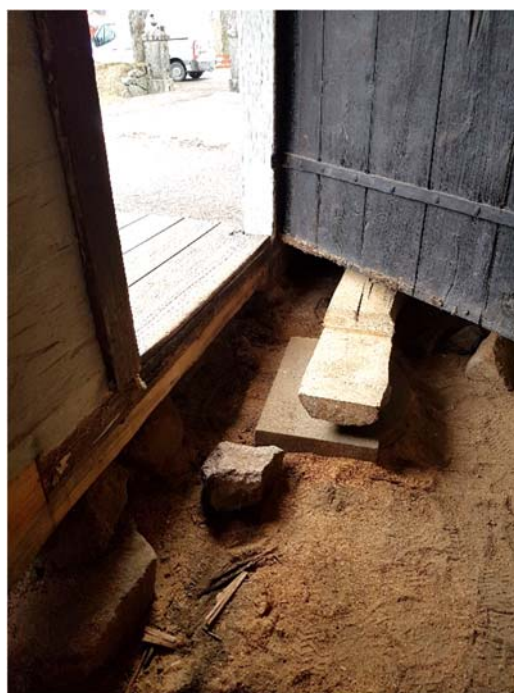
*Kvarvarande frisk del av golvbjälken.*

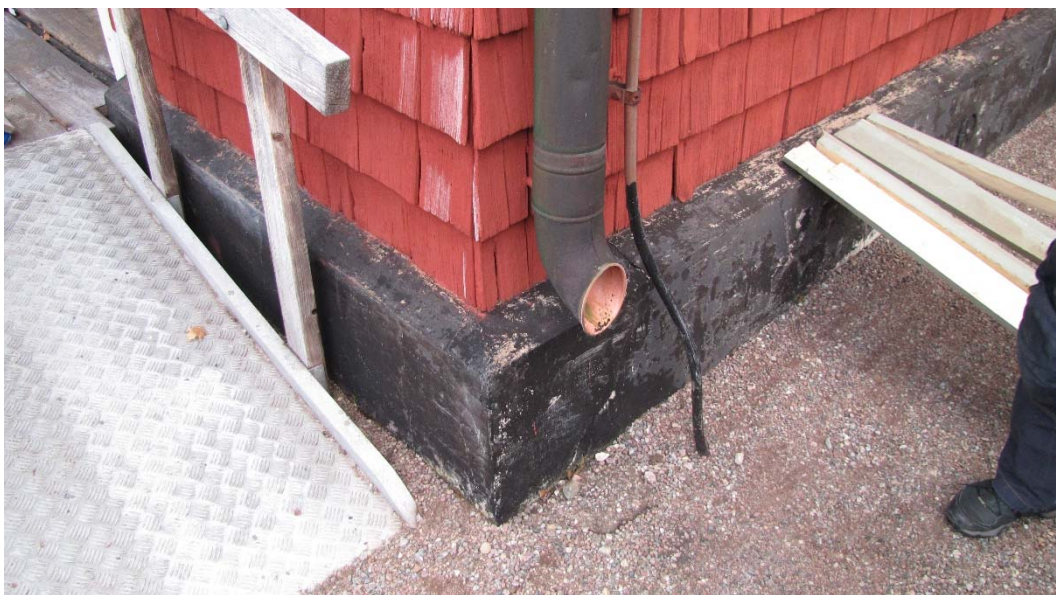
Betongsockeln i sydvästra hörnet var sprucken och det kan ha bidragit till att det kommit in fukt i vapenhusgolvet. Sockeln finns runt hela kyrkan och består av relativt grov betong. Lagning gjordes med färdigblandad grovbetong från Finja och hörnet armerades med två stycken 12 mm armeringsjärn. Mellan betongen och timmerstommen lades papp. Betongens ytstruktur motsvarar sockeln i övrigt. Utvändigt, närmast sockeln, lades en platonmatta och sedan dränerande grus. Grävningen gjordes ca 2 m ut och 0,5 – 0,6 m djupt.

*En spricka går diagonalt i sockeln, ungefär från åskledaren och ner mot väster.*
