2017:230

ANTIKNVARISK MEDVERKAN

VÅRDSBERGS KYRKOGRÅRD

NY BELYSNING M M

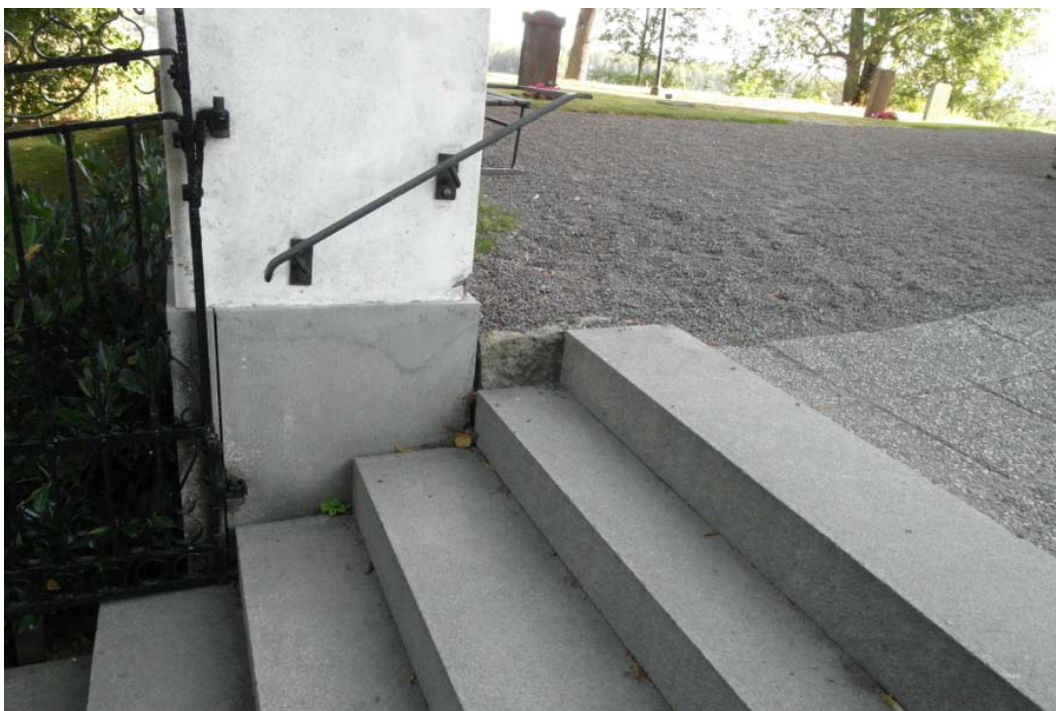
Den västra ingången till kyrkogården i Vårdsberg utgörs av en trappa mellan två putsade grindstolpar med en ledstång fastsatt i varje stolpe. Till ingången hör även en grind i järnsmide. Trappstegen hade förskjutits och gett olika steglängd. Dessutom satt ledstångerna lågt och sammantaget har detta föranlett en fallskada och flera incidenter. Dessutom önskade man förbättra belysningen vid ingången.

En förskjutning av trappstegen gav olika steglängd och ledstängerna satt lågt på grindstolparna.

Trappstegen och plattorna i gången från trappan fram till kyrkans västportal har justerats.

De smidda ledstängerna som hör till trappan är fastsatta i varsin putsad grindstolpe. De satt tidigare väldigt lågt, vilket gjorde att man fick luta sig rätt kraftigt för att kunna ta stöd av dem. Ledstängerna togs loss och monterades högre upp på stolparna. Från början diskuterades även en förlängning av ledstängerna ner mot grusgången, men eftersom ledstängerna slutar i anslutning till smidesgrindarna som i allmänhet står i ett öppnat och spärrat läge, beslutades att inte göra någon förlängning.

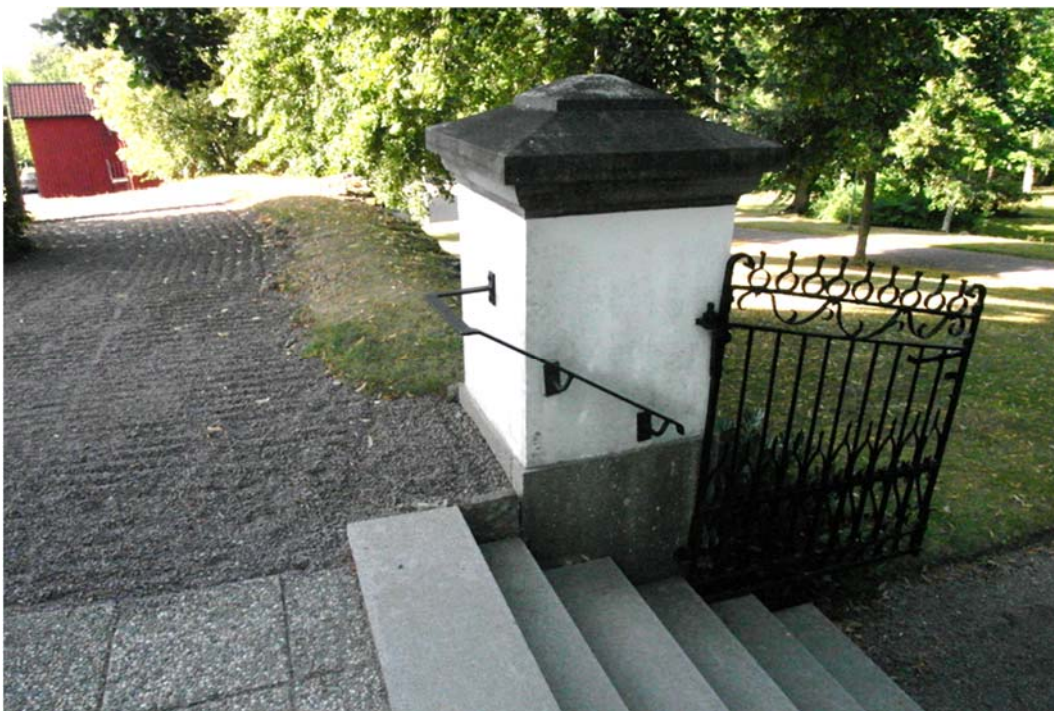
Västra ingången, södra grindstolpen. Före åtgärder.

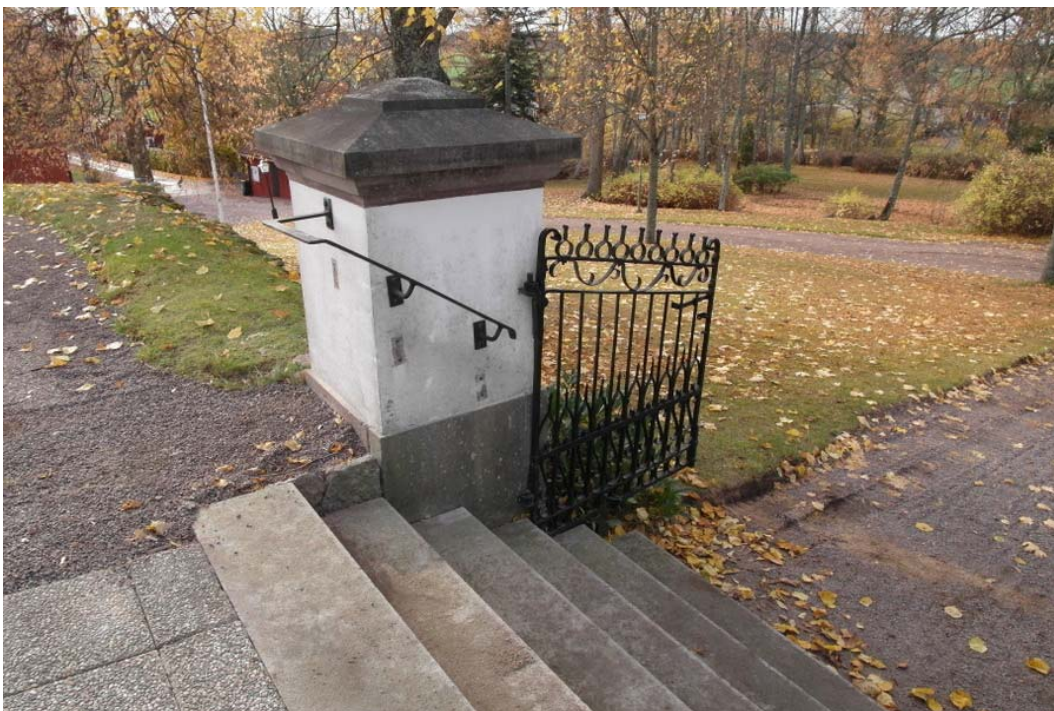
Västra ingången, södra grindstolpen. Trappstegen har justerats och ledstången har höjts. Putslagning återstår.

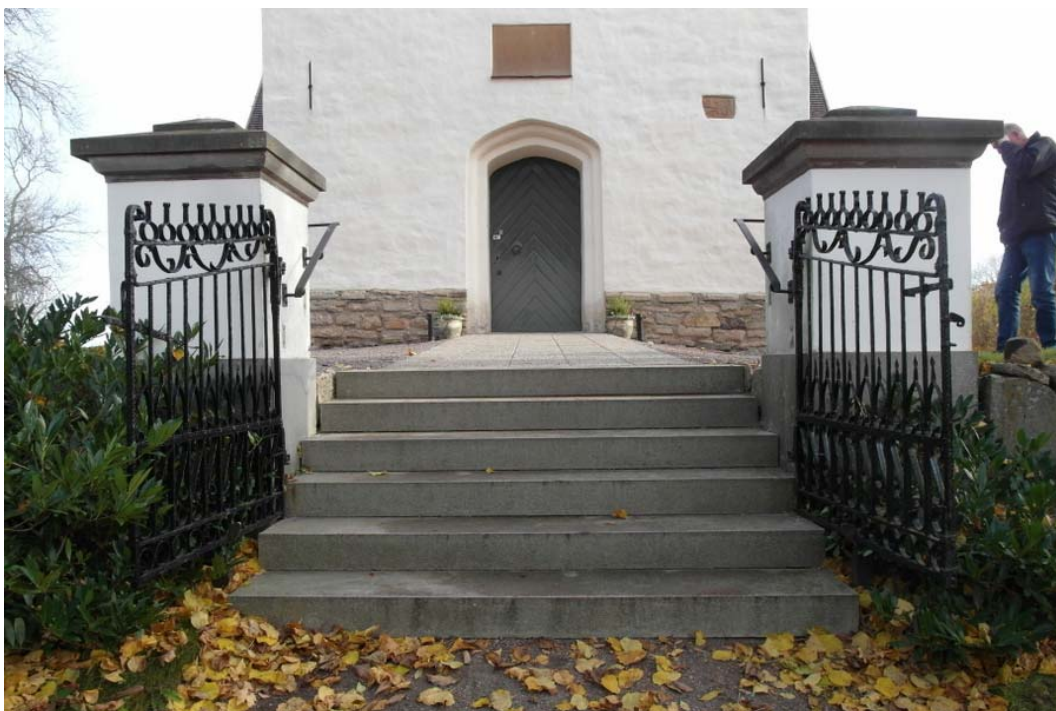
Västra ingången. Trappan och plattorna i gången till kyrkporten har justerats och ledstängerna har höjts. Putslagning återstår.

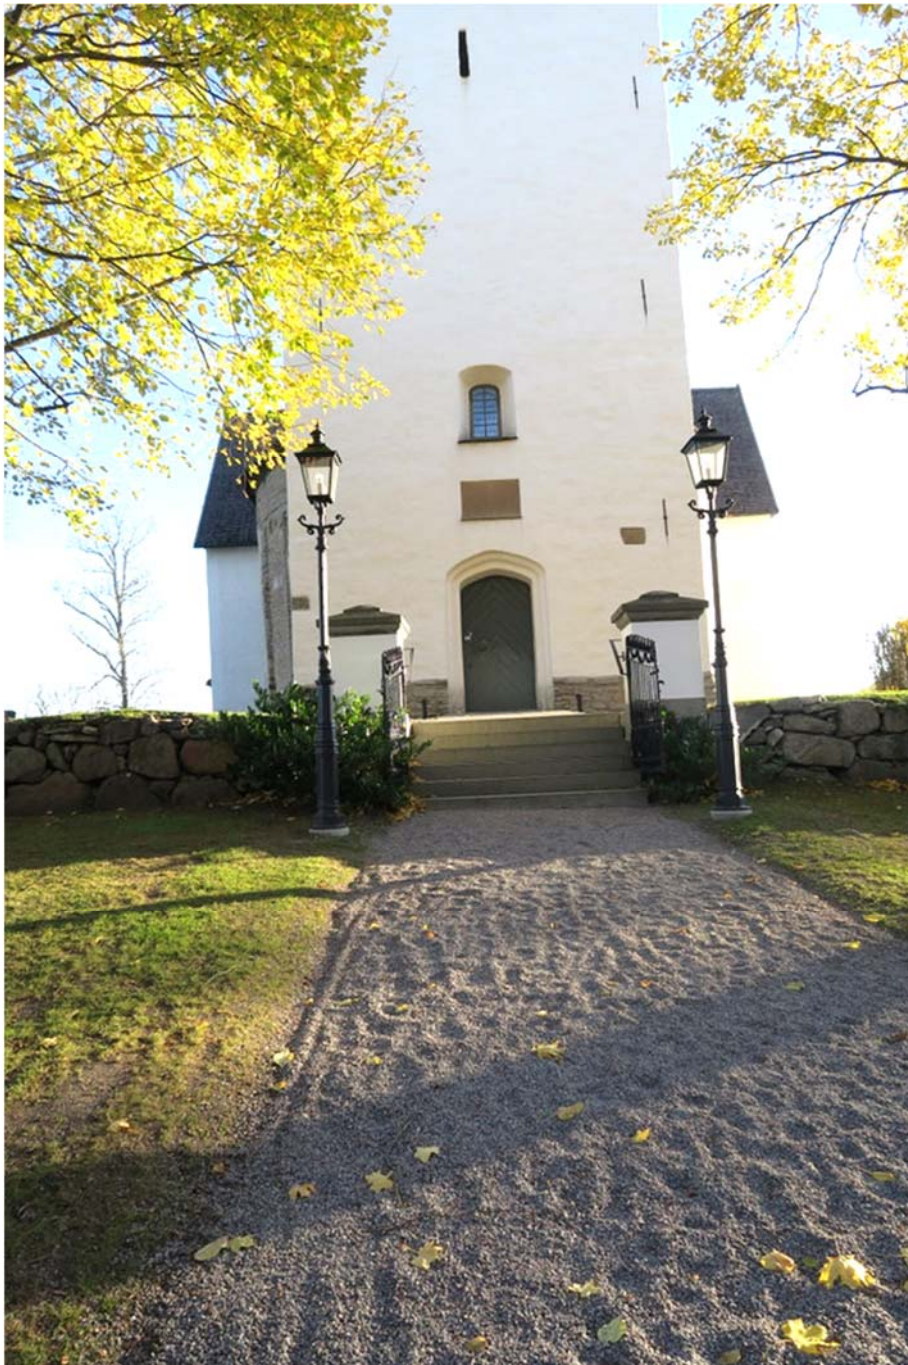
Västingången efter färdigställande.
