# ÖNA KULTURRESEVAT

## ÅTGÄRDER UTFÖRDA SOMMAREN 2018

NYKILS SOCKEN  
LINKÖPINGS KOMMUN  
ÖSTERGÖTLANDS LÄN

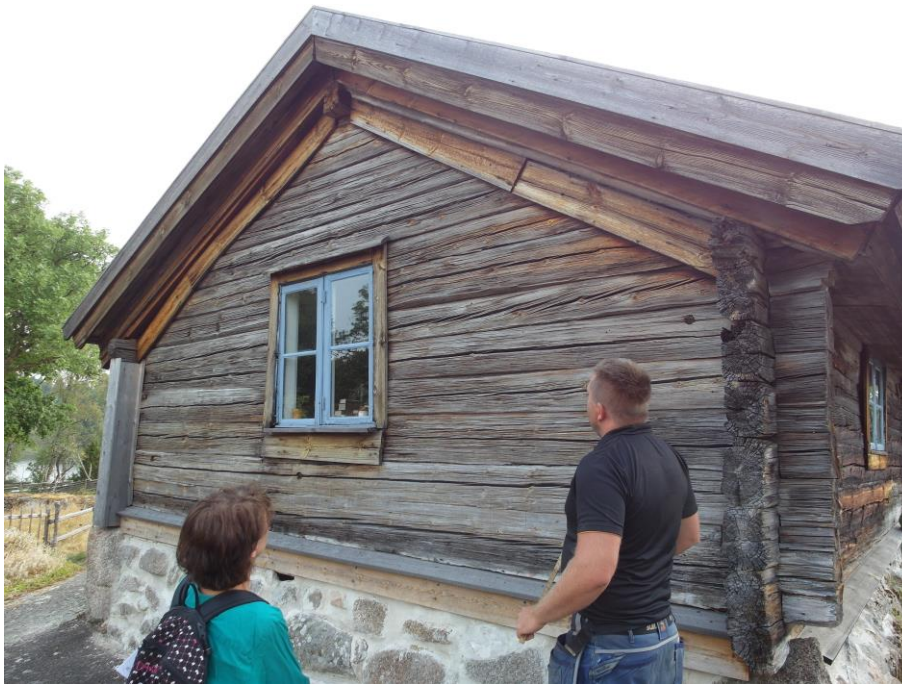
Grå stugan har tidigare varit panelad på tre sidor, vilket ses på foton och som spår i fasaderna. En panel skyddar timret för fortsatt nedbrytning liksom även skyddar det invändiga känsliga väggmåleriet. Under 2014 panelades norra och östra fasaderna med gott resultat.

Grå stugan före åtgärder. Västra fasaden som ska panelas.

Ett foto från 1950 användes som förlaga för att få utformning på panelen. Det är en locklistpanel med storända och lillända. Åtgärden har utförts på samma vis som det gjordes 2014. På denna västra fasad var det mer skador på timret än förväntat, bl a under fönstret var det röta, skadedjur och svampmycel i träet. Det påverkade invändigt genom att del av timmervägg togs bort som invändigt är bemålat. Fönsterfoder var också mycket ruttet och därför byttes merparten till nytt trä. Virket kom från Landsbro Timber utanför Vetlanda. Panelen spikades med klippspik och passades nogsamt in till fönsterfoder och knutbrädor. Panelen avslutades med en ny vattbräda, något bredare än tidigare för att bättre skydda grunden.

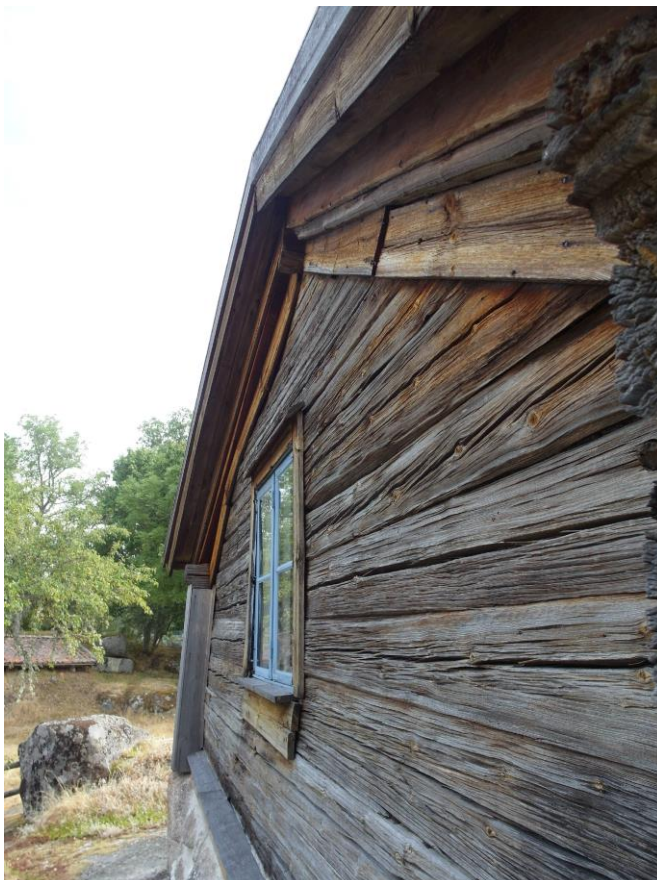
Grå stugan före åtgärder. Träet delvis mycket vittrat.

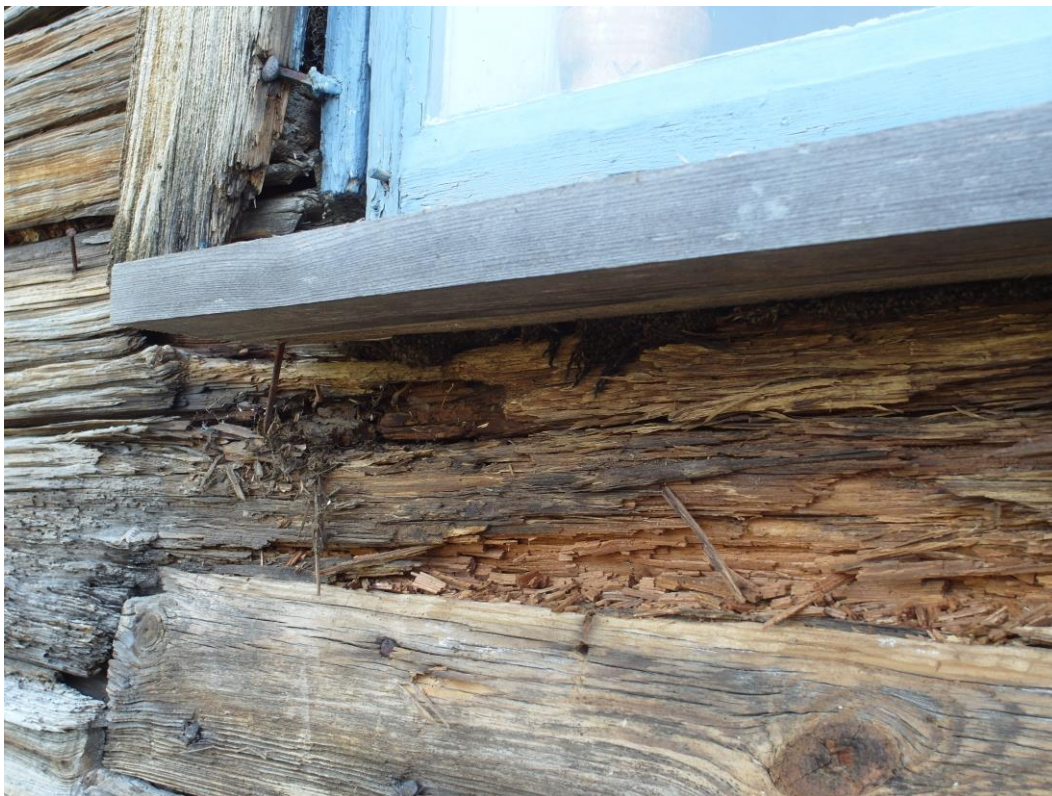
Grå stugan före åtgärder: Rötskador var mer än förmodat.

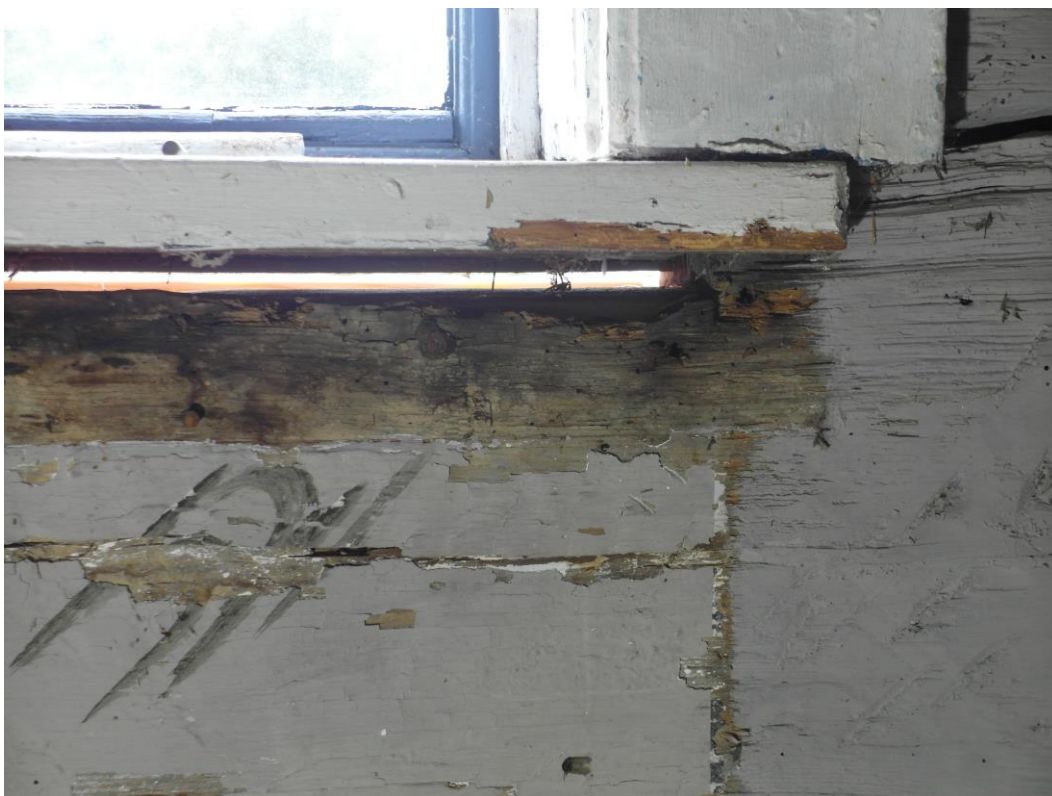
Grå stugan före åtgärder: Rötskador skadar även det invändiga väggmåleriet.

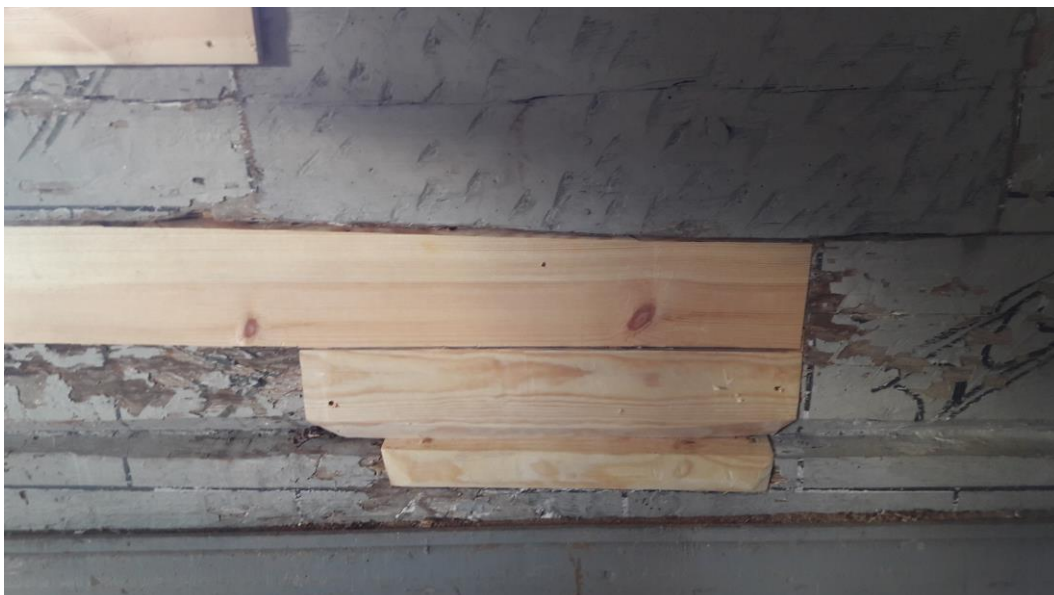
Grå stugan efter åtgärder: Ilagning interiört. Det skadade bemålade träet demonterades och sparas tills vidare.

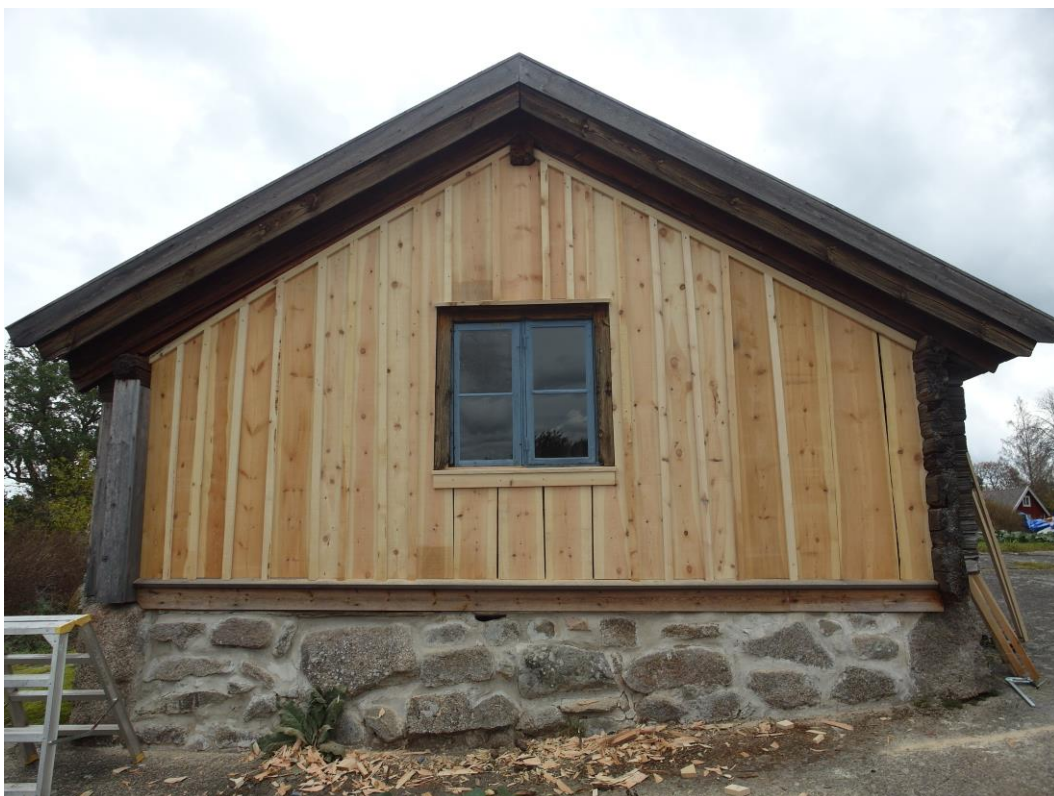
Grå stugan efter åtgärder: Västra fasaden med den nya panelen.

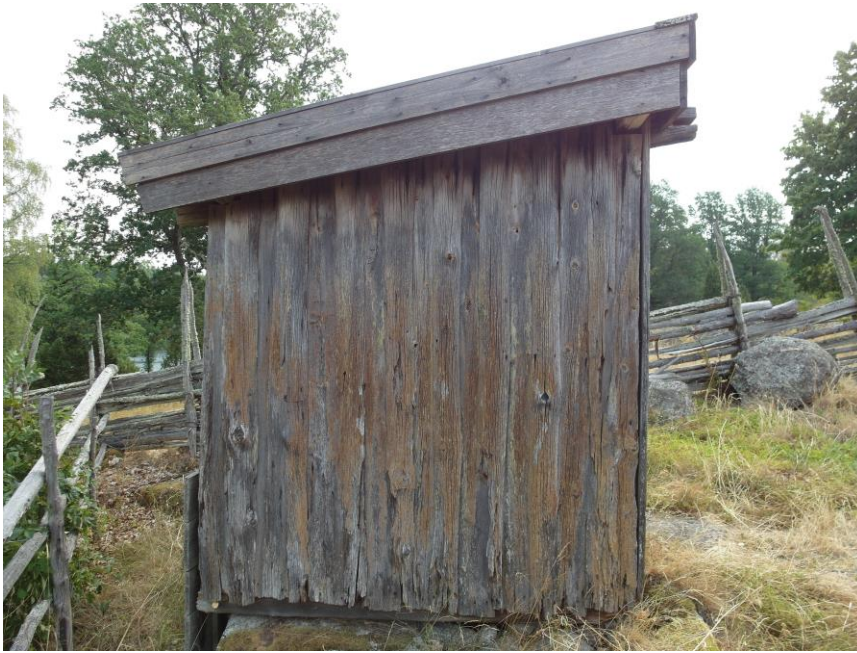
Dassets beklädnad bestod av tämligen enkelt virke; en panel av handspingade stickor och bakar. Nu var panelen så dålig att den behövde bytas ut. Målbilden var att renovera dasset så det fortsätter finnas kvar i miljön. Dasset skulle också fortsätta behålla sin enkla prägel.

Grå dasset före åtgärder: Västra fasaden är mycket rötskadad.

Trots intentionen att försöka behålla och flytta bakar, så var virket i så pass dåligt skick att mycket fick ersättas med nytt. Panel och bakar byttes helt eller delvis på alla fasader utom i norr, "entréfasaden". Där valdes endast såga bort vittrat trä längst ner.

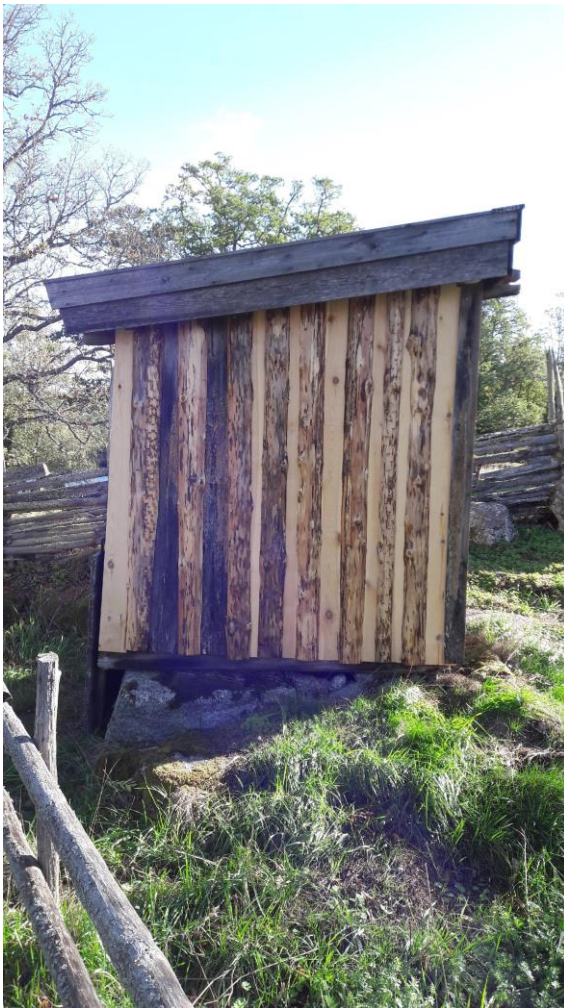
Grå dasset efter åtgärder: Västra fasaden med ny panel.

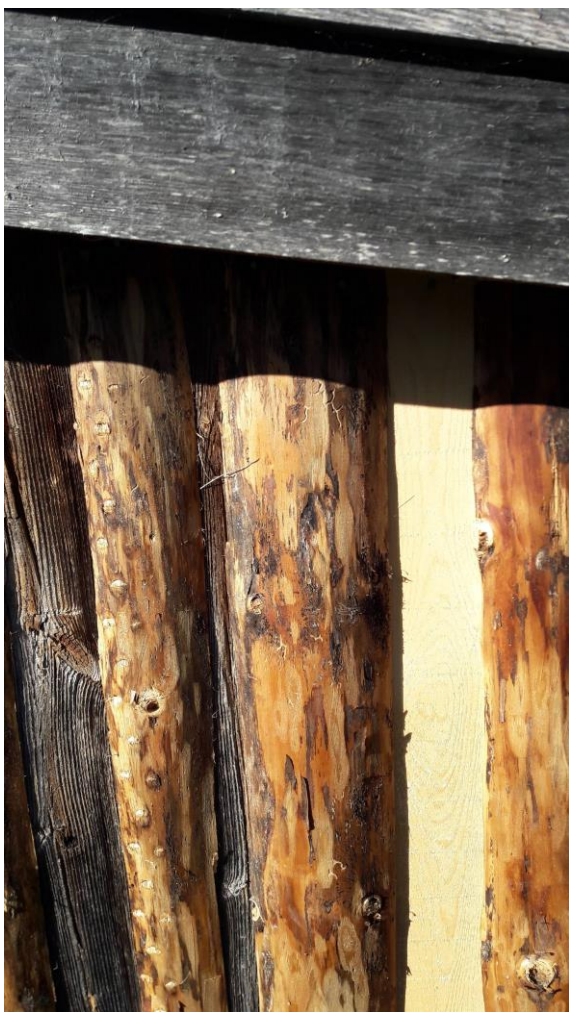
Grå dasset efter åtgärder: detalj på slät panel och runda ”bakar”.

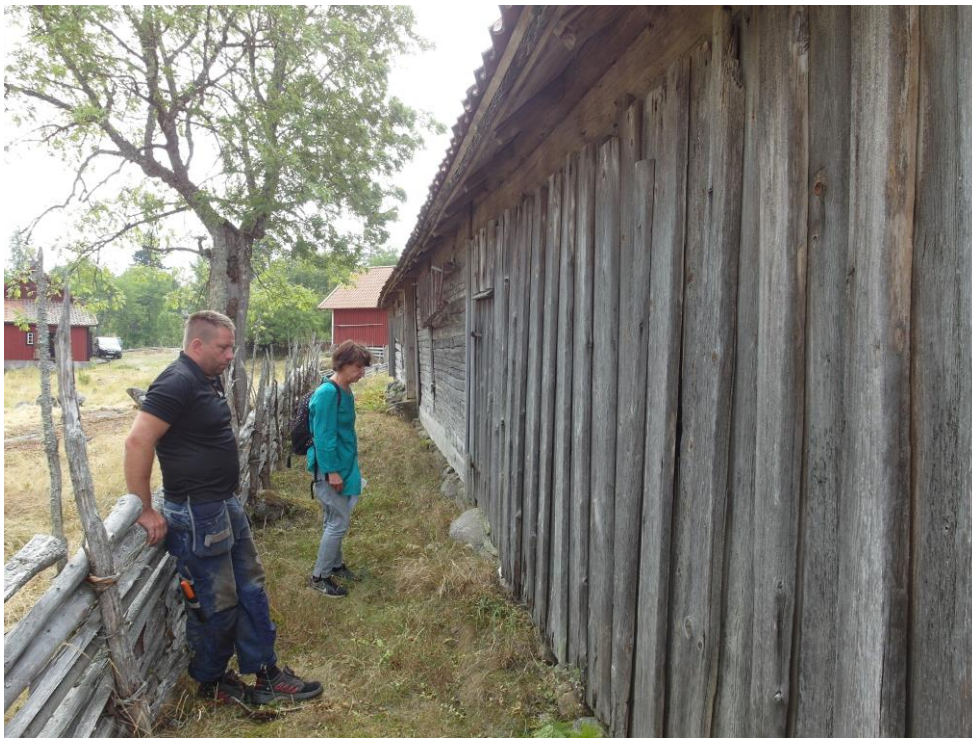
Panelen på norra och västra fasaderna var rötskadade och mycket dålig. För att vårda grå ladugården bedömdes det nödvändigt att åtgärda den begynnande nedbrytningen.

Grå ladugården före åtgärder: Norra fasadens panelbrädor är murkna mot mark.

Cirka 20 cm sågades bort nedantill på norra och västra fasaderna. Eftersom det valdes att behålla så mycket som möjligt av befintlig panel, bedömdes det inte möjligt med ilagningar i panelen. Istället ersattes det bortsågade materialet med en bred liggande bräda (från Landsbro Timber). Några nya regler monterades på insidan av ladugården för att ha material att fästa nya panelbrädan i. En vattbräda tillkom för att leda bort regnvatten och fukt.

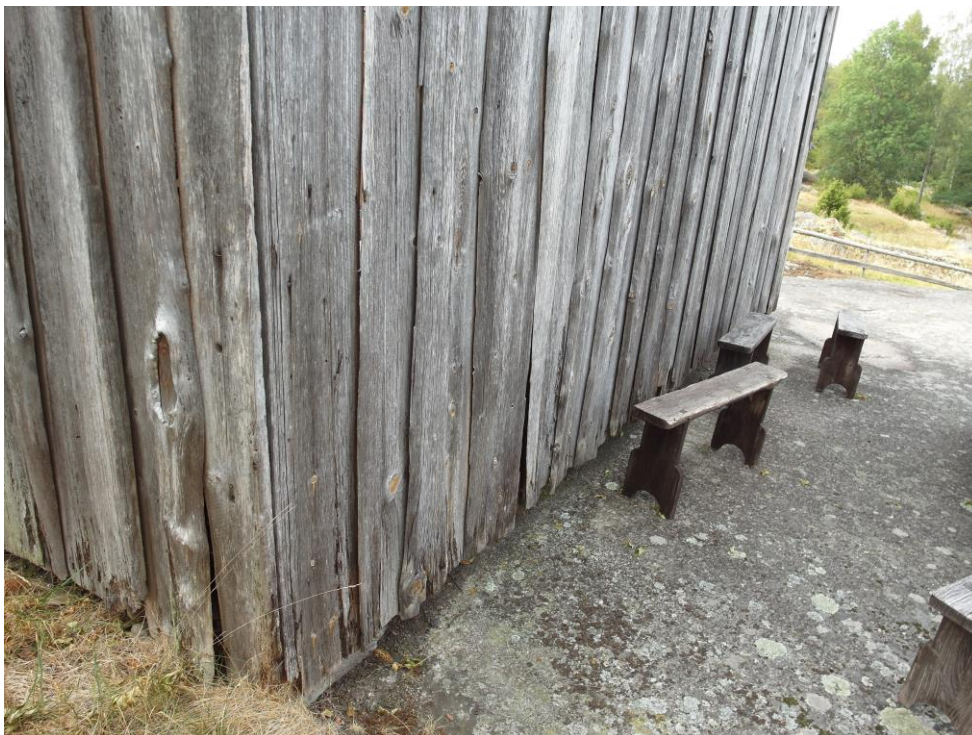
Grå ladugården före åtgärder: Detalj på anfränt panel.

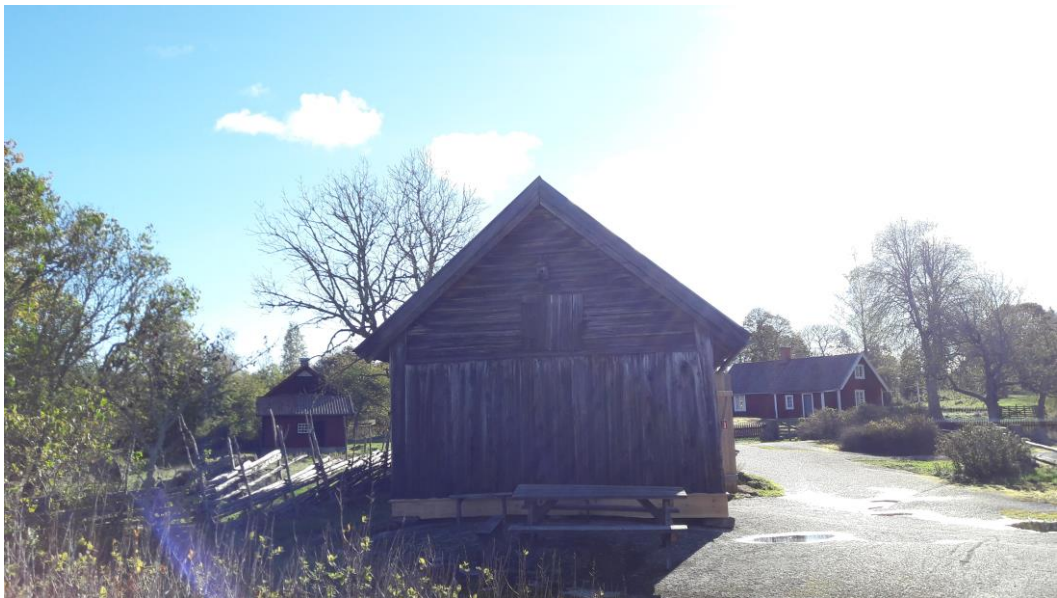
Grå ladugården efter åtgärder: Västra fasaden.

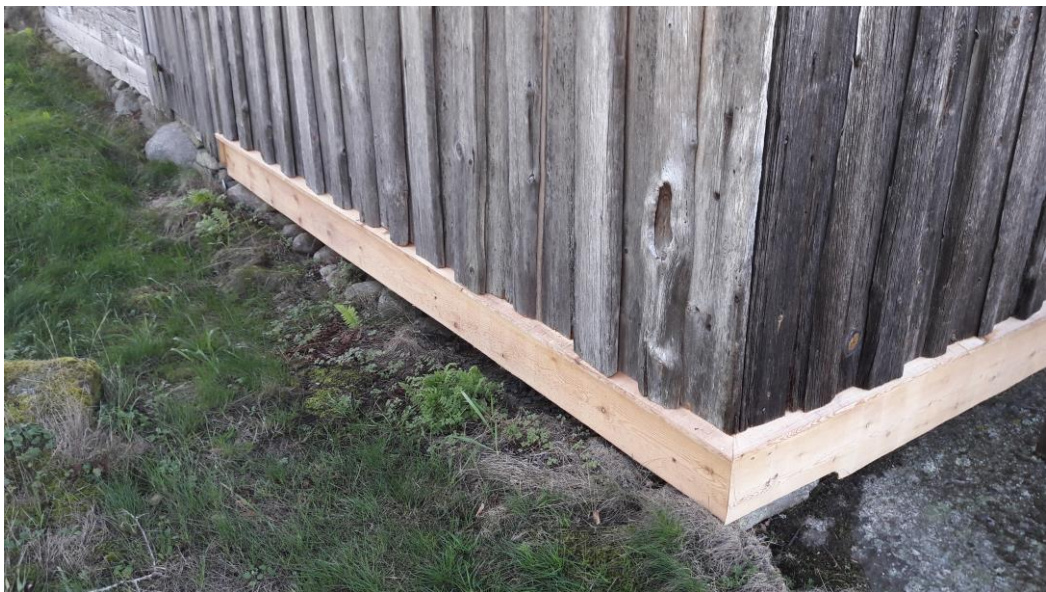
Grå ladugården efter åtgärder: Detalj på ilagning med liggande bräda och vattbräda.

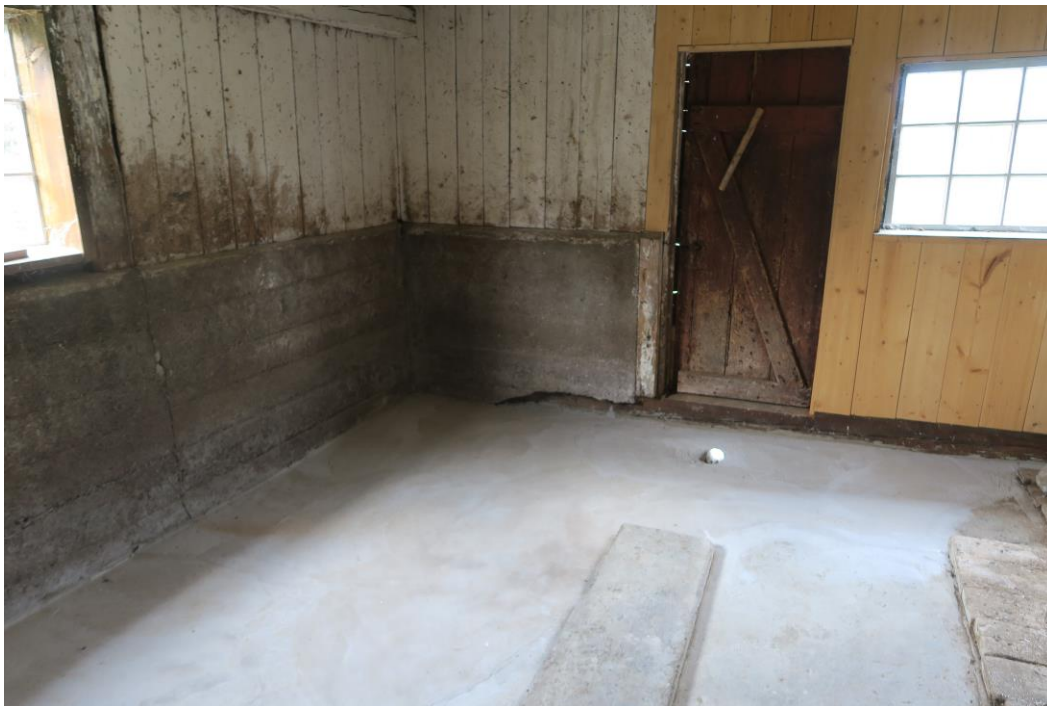
En tidigare spilta i fähusdelen hade mycket sprickor i betonggolvet och bitar hade lossnat. Vid enstaka tillfällen kan det vara önskvärt att kunna nyttja spiltan (tex på Öna-dagen), men skadorna gjorde att spiltan var obrukbar och gav dessutom ett oskött intryck.

Röda ladugården efter åtgärder: betonggolvet är nygjutet och avrinningshål tillkommit.

Den gamla betongsulan bilades sönder för att sedan läts ligga kvar som fyllnad i bottenskiktet. Stenmjöl fylldes på och sedan gjöts en ny betongsula. Ett mindre utloppshål togs upp igenom sockeln. Sprickor i sockeln lagades också upp.

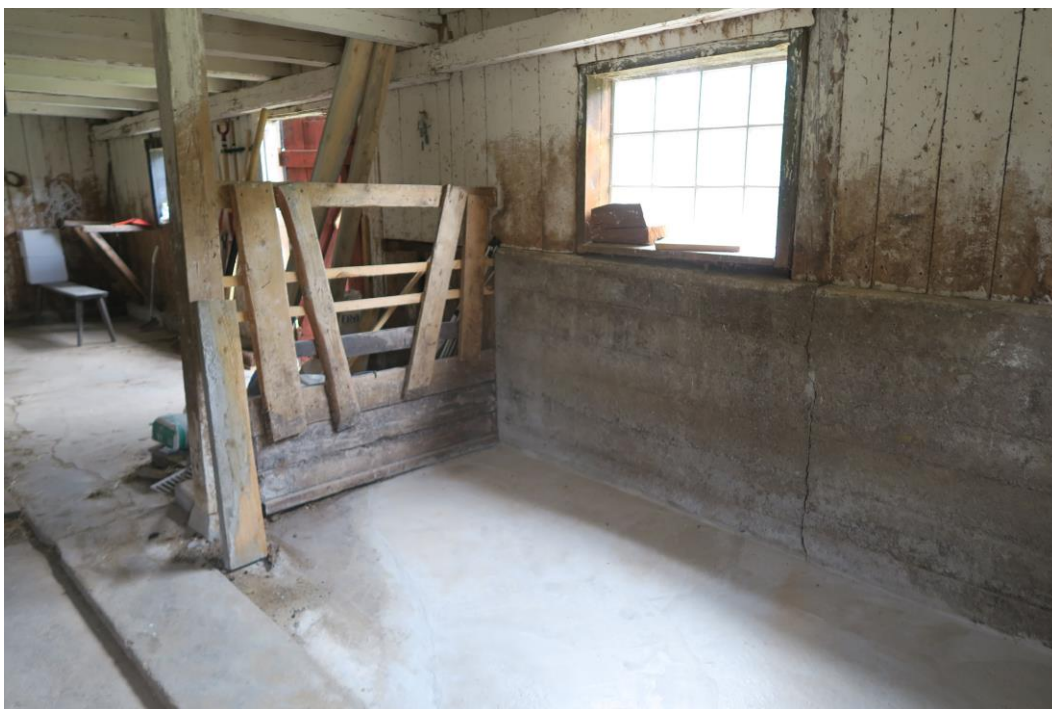
Röda ladugården efter åtgärder: betonggolvet nygjutet.

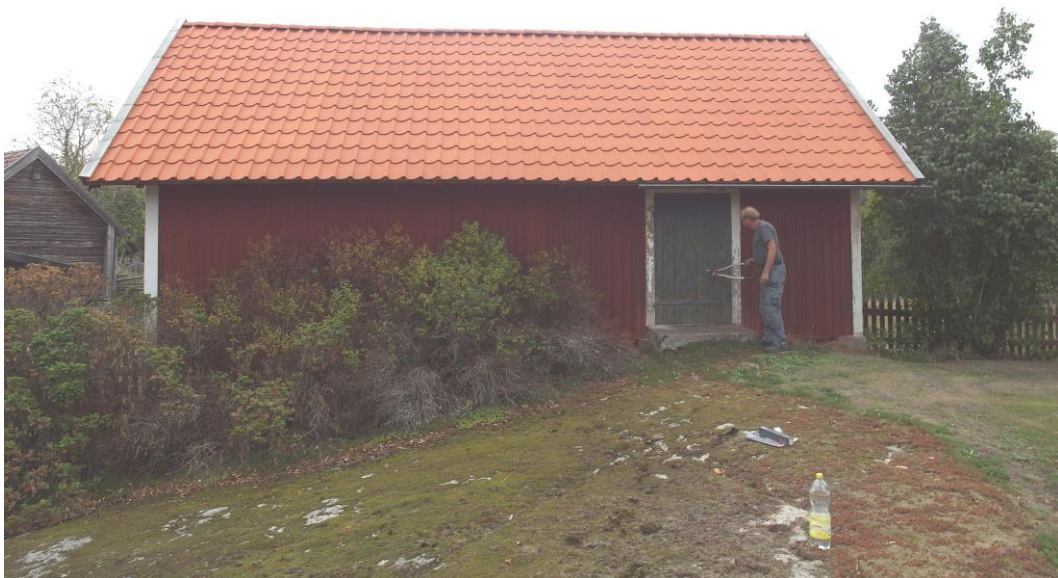
Färg på fasader och snickerier var anfrätta liksom färgsläpp på vissa delar. Det var dags för utvändigt måleri såväl av vårdbehov liksom för att ge en skött och omhändertaget intryck.

Röda boden innan åtgärder. Färgskrapning och fasadborstning påbörjad.

De slamfärgsmålade fasaderna borstades och penselströks med slamfärg Falu Röd. Snickerier skrapades från lös färg, dvs rengöring till fast underlag, och ströks sedan två gånger med linoljefärg, Engwall & Claesson, kulör ”varm gråvit”, cirka NCS 0500-N och 1002-Y. Målare och antikvarie diskuterade och undersökte snickerikulörerna. Enklare färgskrapningar gjordes liksom inmätning med NCS-färgmätare. Samtalet kom fram till att snickerierna skulle efter ommålning upplevas ljusa men inte ”blåvita”. Målare bröt själv med grå umbra. Ytterdörrarna hade kraftigt färgsläpp och skrapades därför trärena. Dörrarnas befintliga mycket blekta rödblå kulör bedömdes ohistorisk och ingen förankring till husens 1920-talskaraktär. Istället valdes en kromoxidgrönt, en kulör som även syns tydligt på underliggande skikt på dörr på röda stugan.

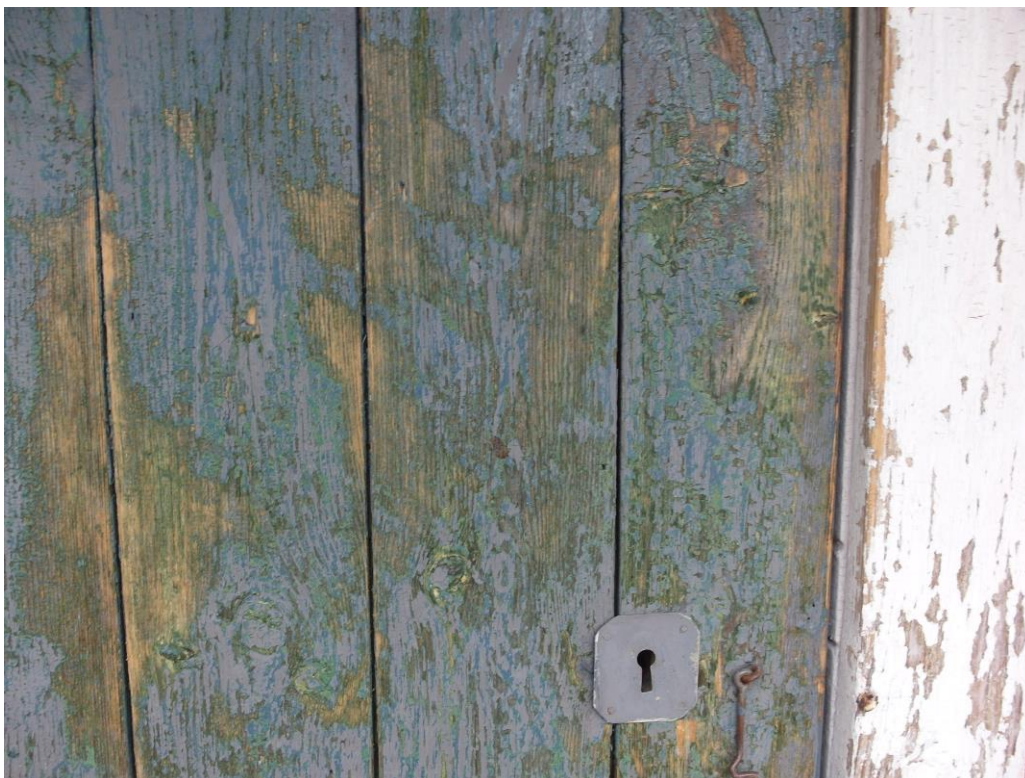
- 5 befintlig blekt rödblå
- 4 gråblå (ev samma skikt som 5)
- 3 ljus (blekt?) grön
- 2 mörkt grön
- ev 1 gråblå. Osäkert skikt.
- 0 trä

Röda boden före åtgärder: endast svaga färgskikt på ytterdörren.

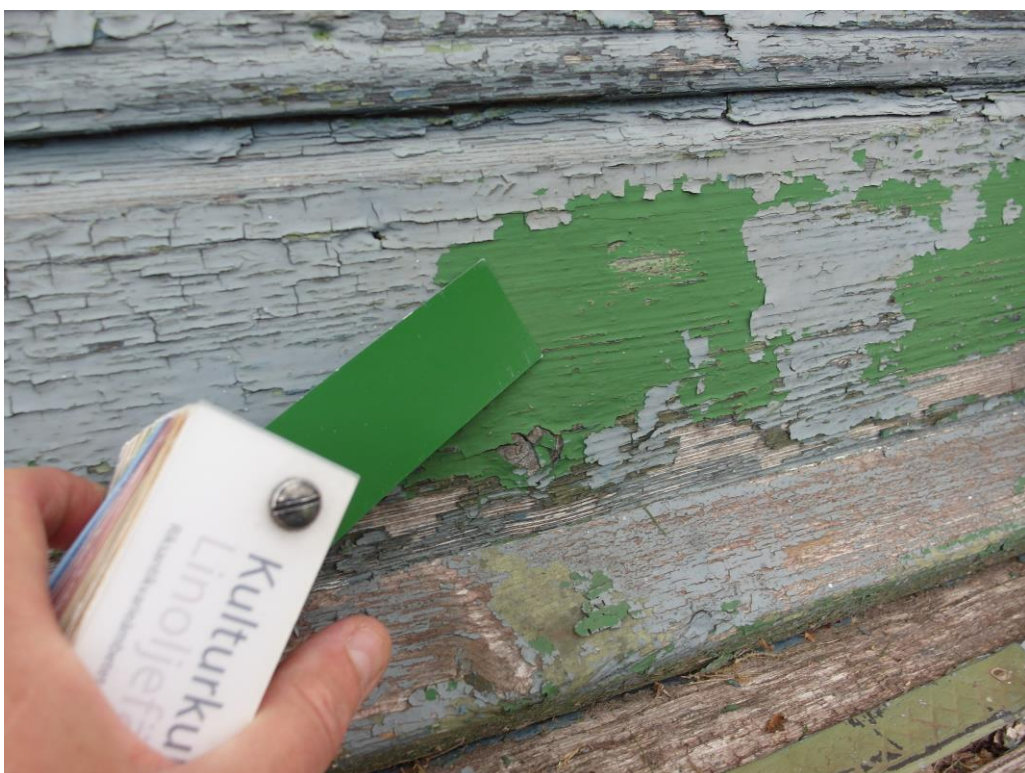
Röda boden före åtgärder: Kromoxidgrönt framkom tydligt på ytterdörr på Röda stugan.

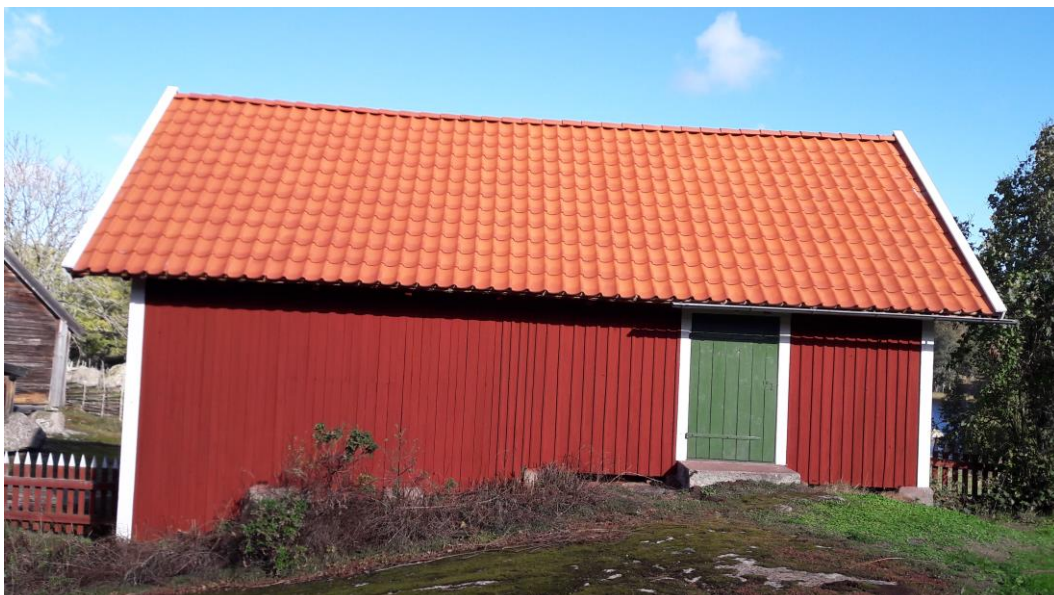
Röda boden efter åtgärder. Fasader, snickerier och ytterdörr målade.

Målare använde linoljefärg Engwall & Claesson, ren kromoxid nr 83GN. Vid syn tycktes dock att den gröna ändå inte blev riktigt så ”skarp” som kromoxid kan vara.

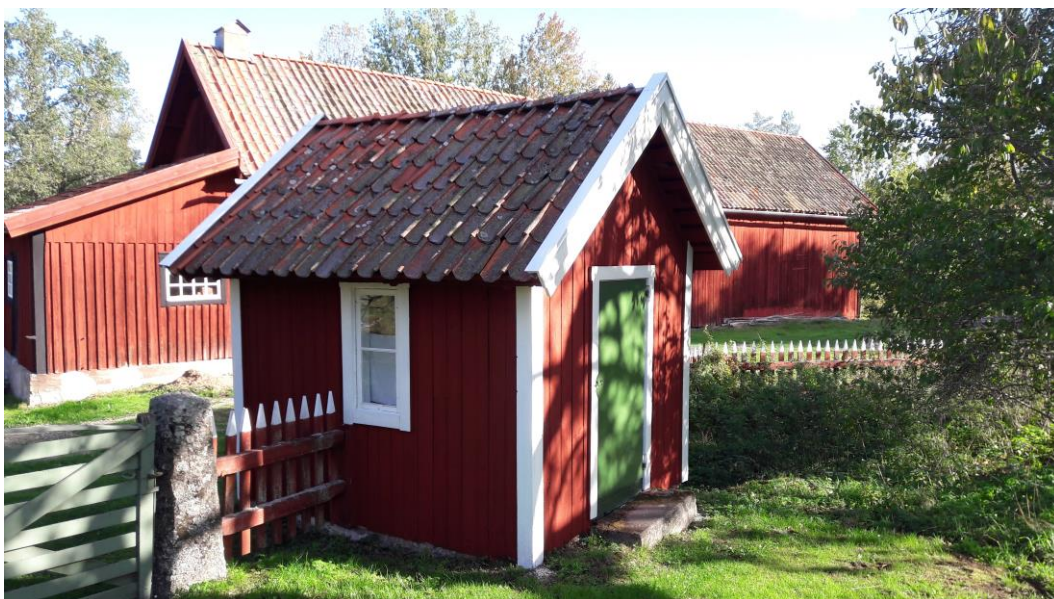
Röda dasset efter åtgärder. Fasader, snickerier och ytterdörr målade.
