# ASKS KYRKA

## SPÅNARBETEN

ASKS KYRKA  
ASKS SOCKEN  
MOTALA KOMMUN  
ÖSTERGÖTLANDS LÄN

ANITA LÖFGREN EK

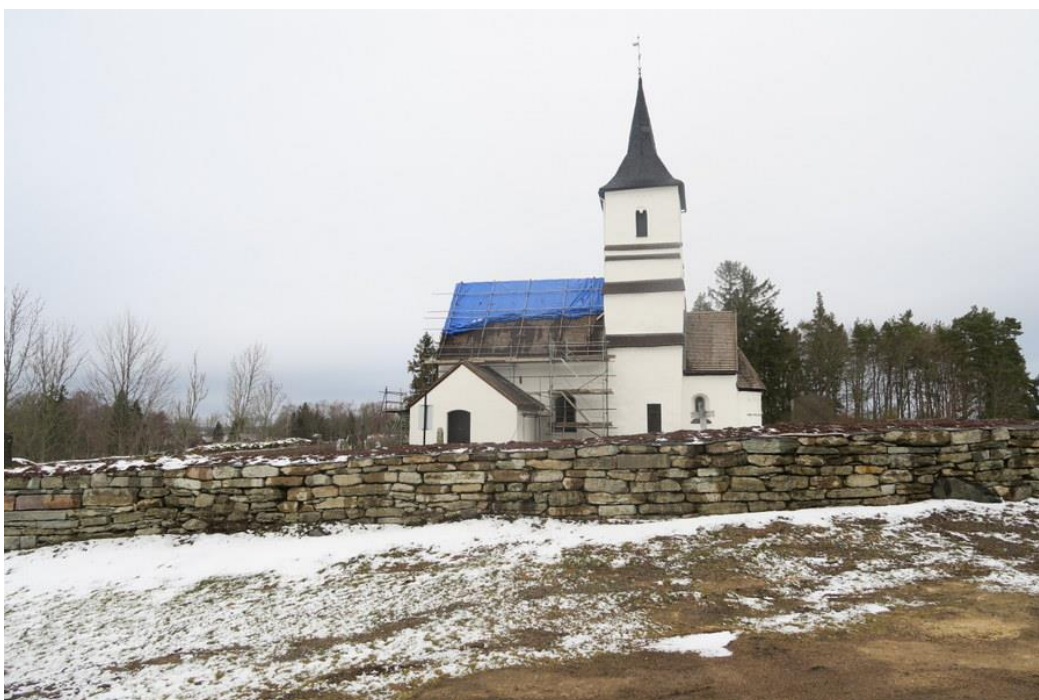
*Arbetet har påbörjats.*

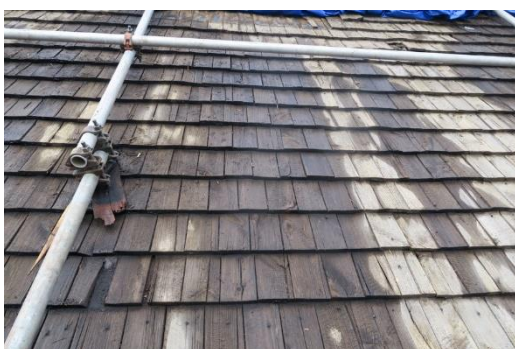
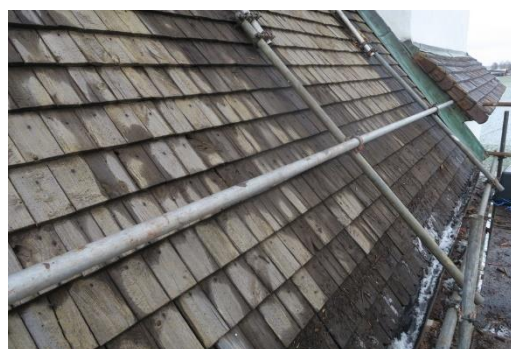
*Befintligt spån på södra takfallet.*

Det befintliga spånet hade en fasad framkant, men nytt spån lades med rakskuren kant.

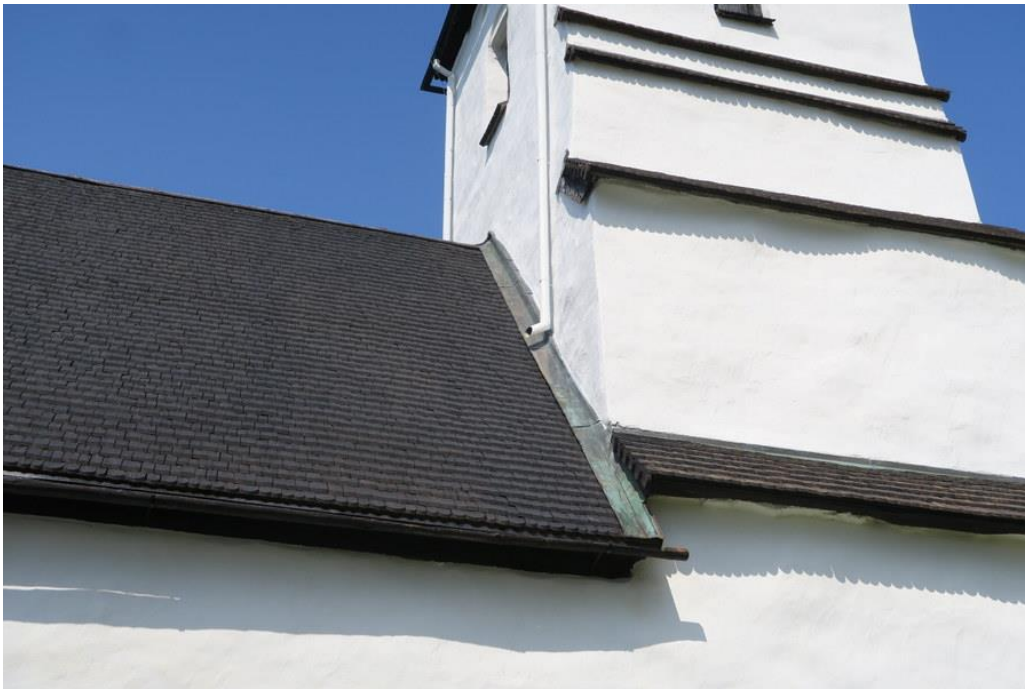
*På södra sidan gjordes en del mindre putslagningar på tornets västra fasad, i anslutning till kopparplåten.*

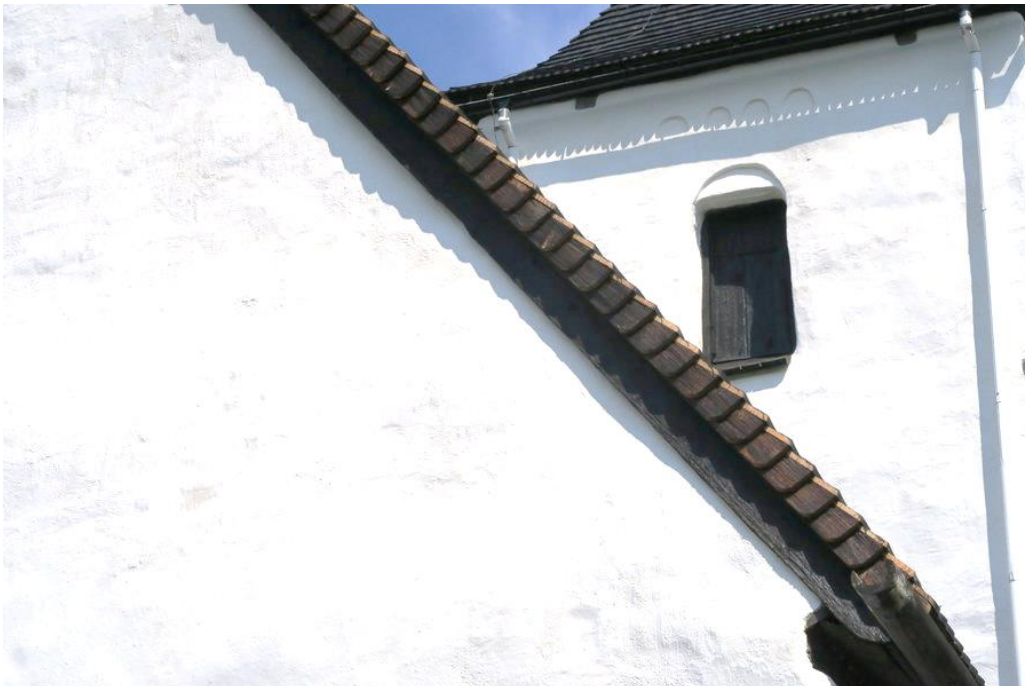
*Spåntäckning av vindskivans övre del.*

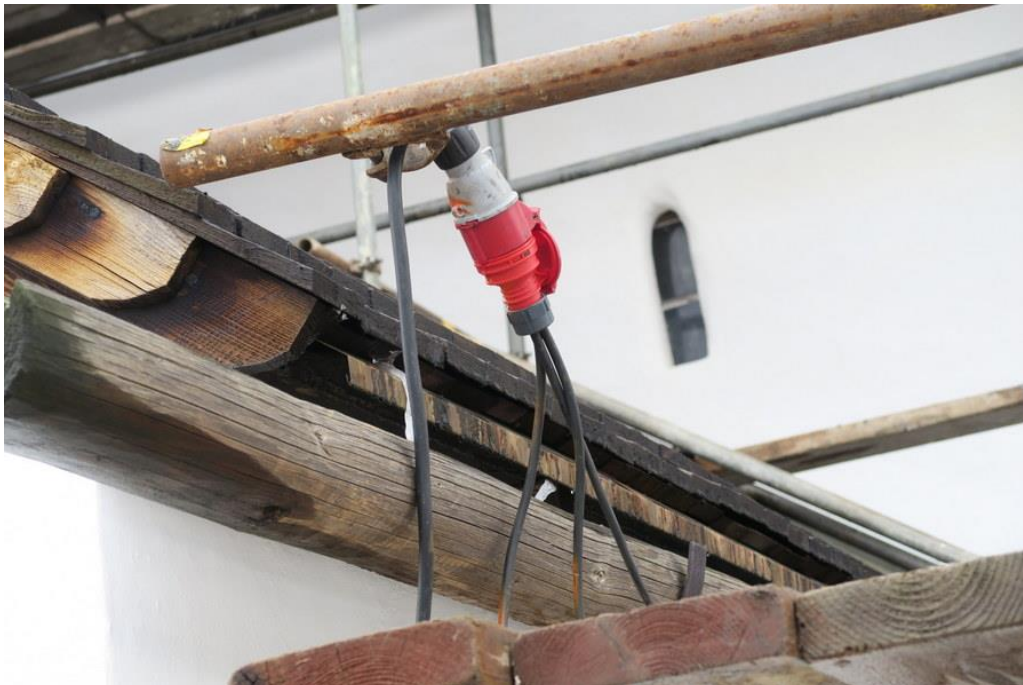
Hängränorna av trä är långa och behöver ha en relativt kraftig lutning för att få fall. På delar av takrännan blir därför avståndet till nedersta spånraden så pass lång att man upplever att vattnet rinner förbi rännan och ner på fasaden. Därför önskade man lägga en bredare fotplåt av galvad plåt som vinklas ner i rännan. Först föreslogs att plåten skulle gå ner 6 cm, men slutligen blev det en något kortare plåt.

*På vapenhuset finns sedan tidigare en kopparplåt med droppnäsa, som leder ner vattnet i hängrännan.*

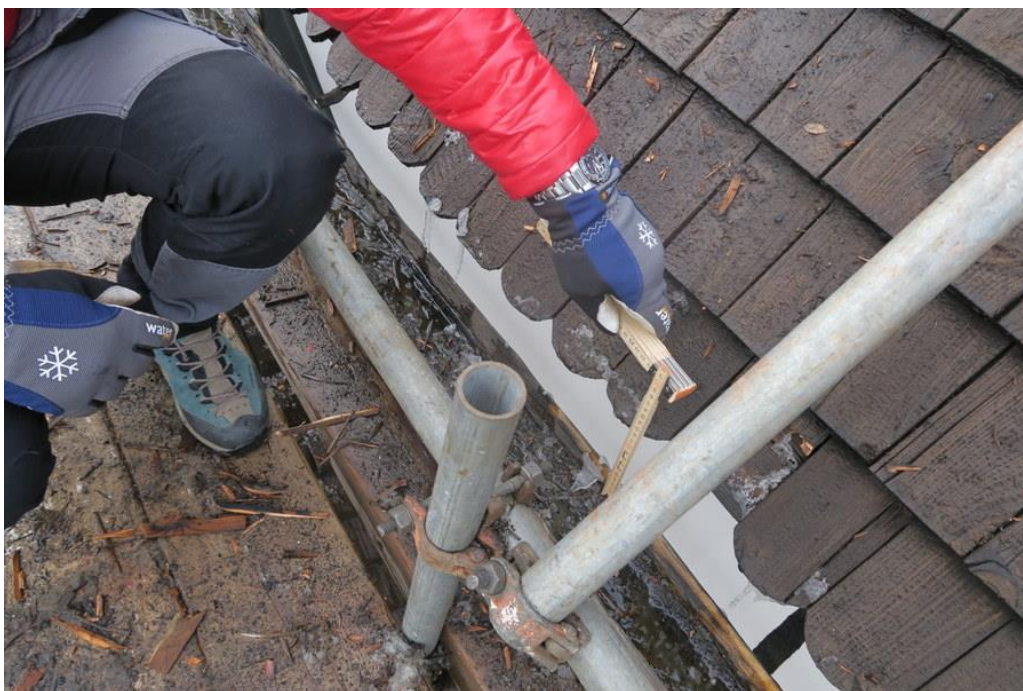
*Tomas Ljungdahl mäter för fotplåten.*

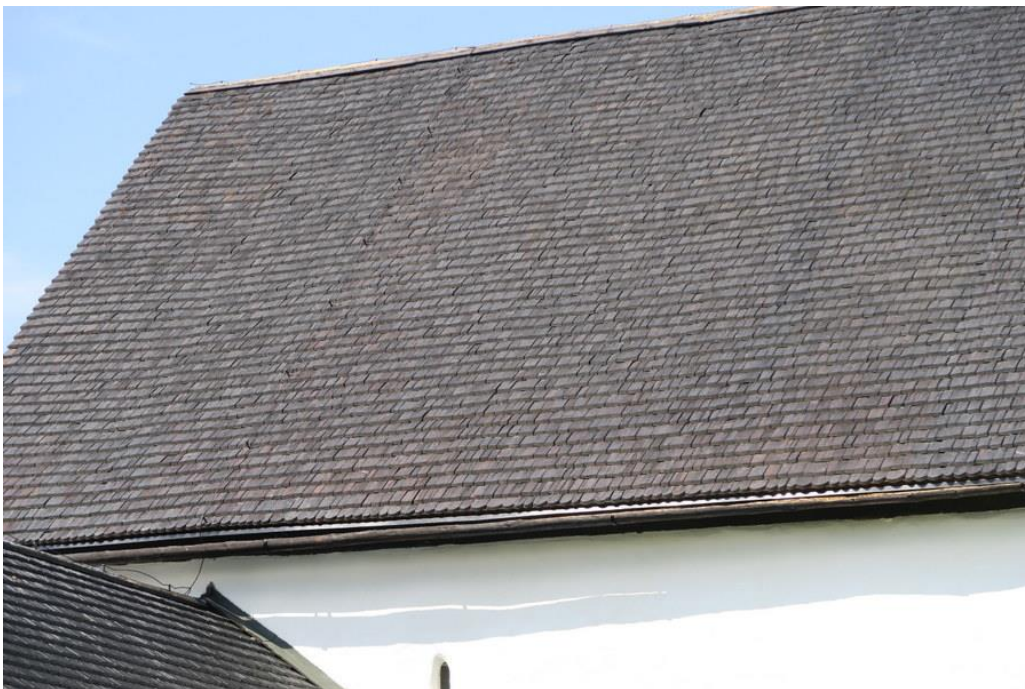
*Fotplåten har tjärats och är inte lika iögonfallande i verkligheten som den ser ut att vara på bilden.*

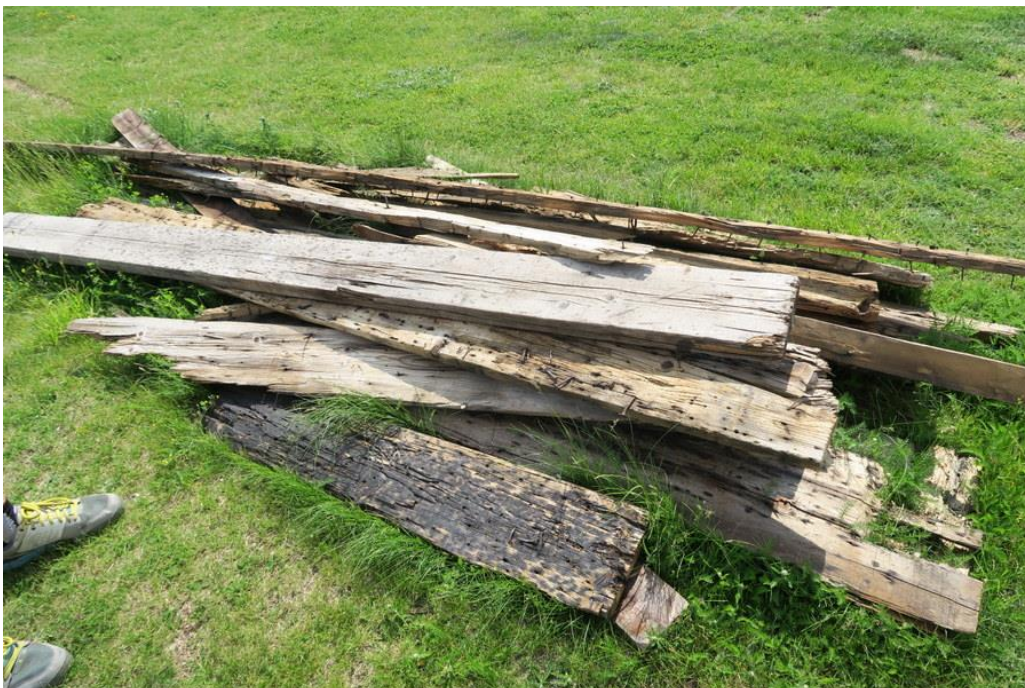
*Brädor från underlagstaket.*

Entreprenören hade lagt undan de brädor i underlagstaket som hade bytts ut. Dessa dokumenterades genom några fotografier.
