# FURINGSTAD GRAVKAPELL

## UTVÄNDIG RENOVERING

FURINGSTAD GRAVKAPELL  
FURINGSTAD SOCKEN  
NORRKÖPINGS KOMMUN  
ÖSTERGÖTLANDS LÄN

ANITA LÖFGREN EK

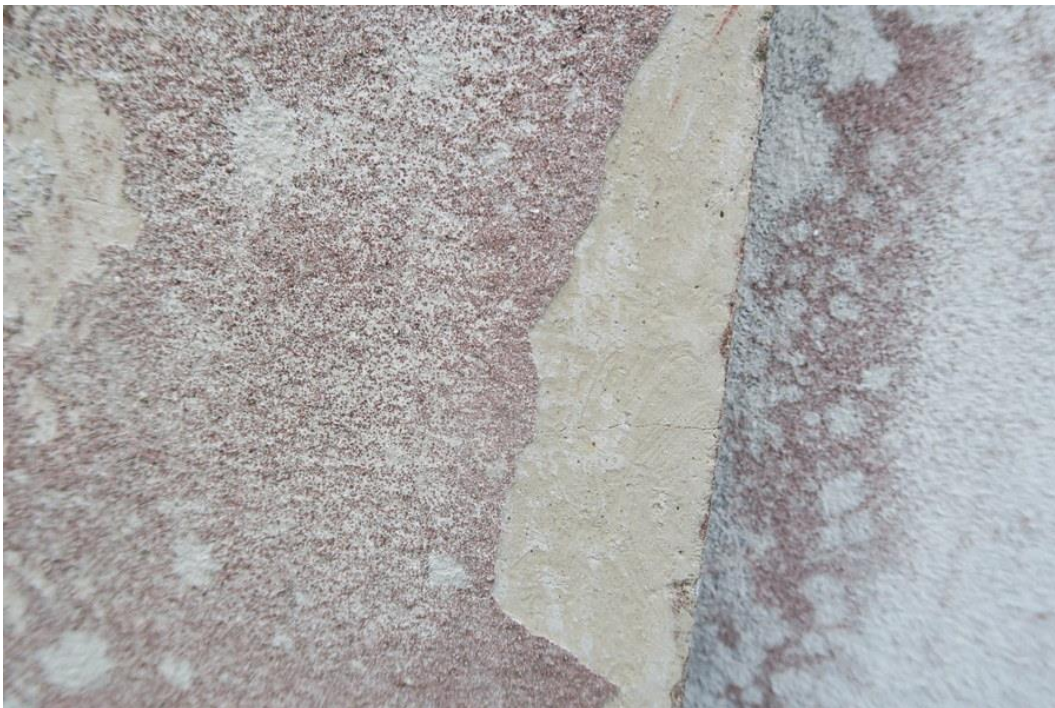
Algpåväxt på fasadputs, putssläpp och fina sprickor i befintlig puts. På taket har det mesta av färgen släppt.

*Det var en kraftig algpåväxt på putsen. Under syns en äldre slätputs.*

Befintlig fasadputs, utom listverket från fönsterhöjd och upp, knackades ner in till teglet, därefter grundning, utstockning och ytputs. Samtligt putsbruk var NHL-bruk från Målarkalk. Fasaderna ströks en gång med Sandkalk och avfärgades sedan med fyra strykningar med kalkfärg, eftervattning med kalkvatten. För närmare specifikation, se bilaga. Enligt entreprenören var teglet i gott skick.

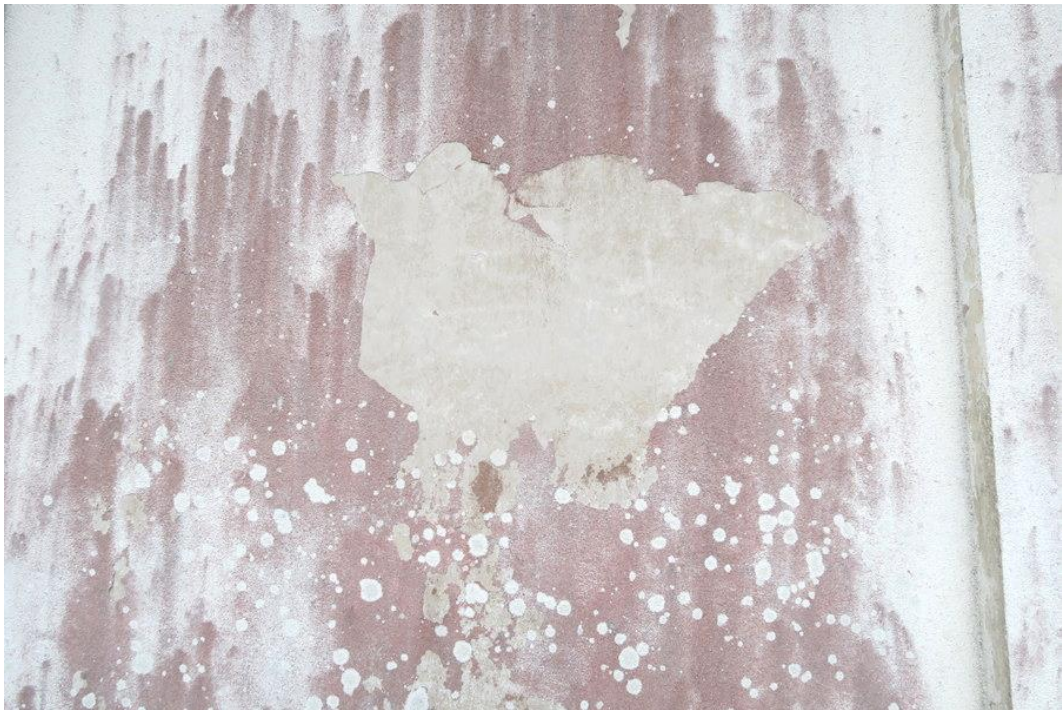
*Algpåväxt och släpp i ytskiktet.*

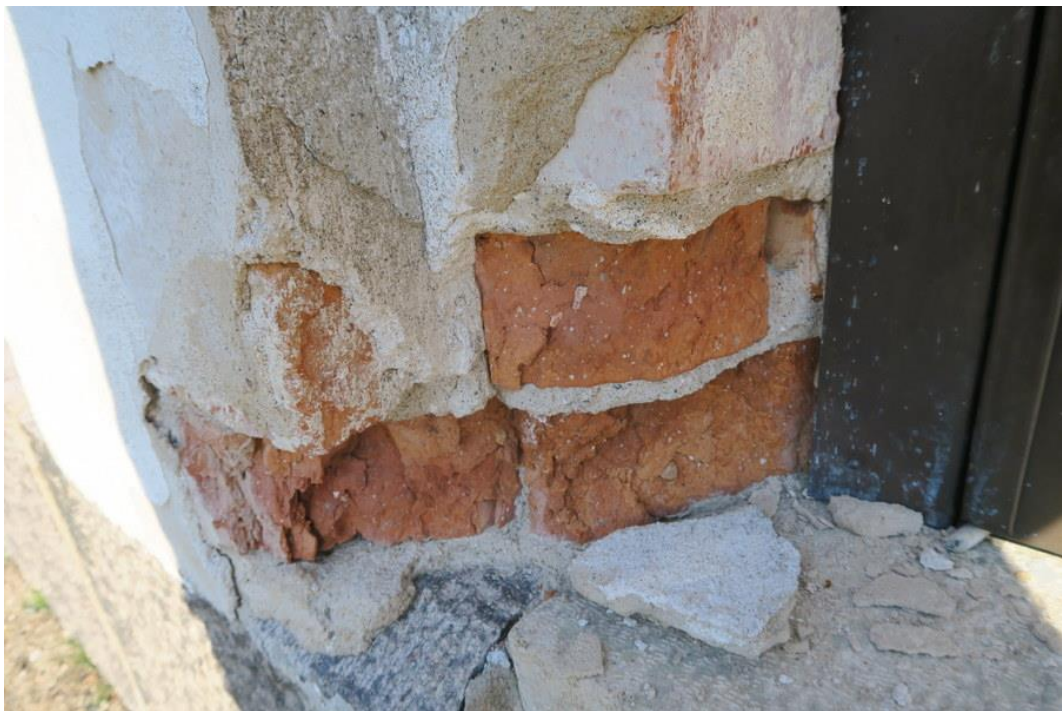
*En större skada i den västra dörrposten.*

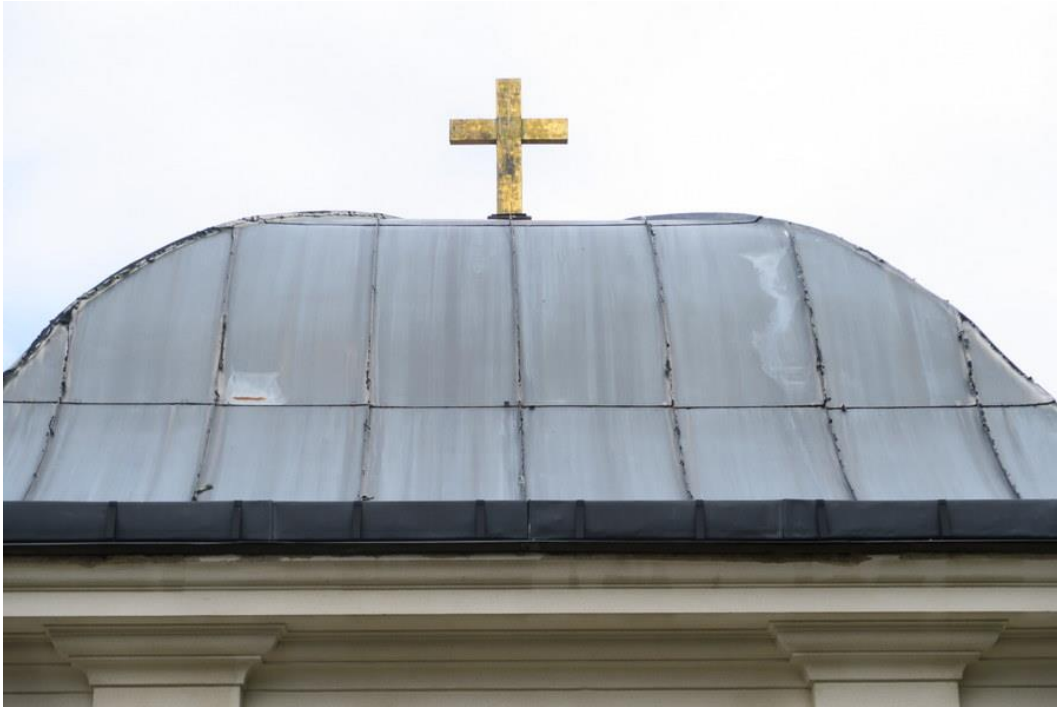
*I stort sett all takfärg var borta.*

Taket har tvättats, grundats med Pentur primer och målats med Pentur Kultur, svart kulör.

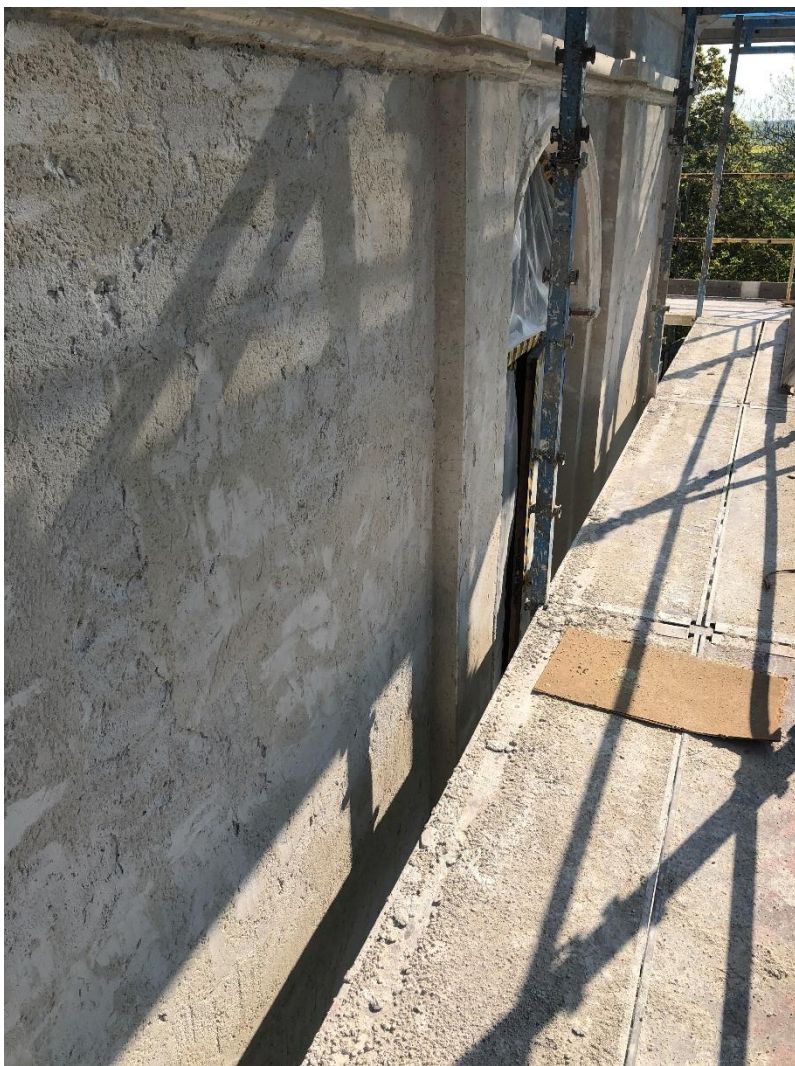
*Omputsning. Foto Åby Fasad AB.*

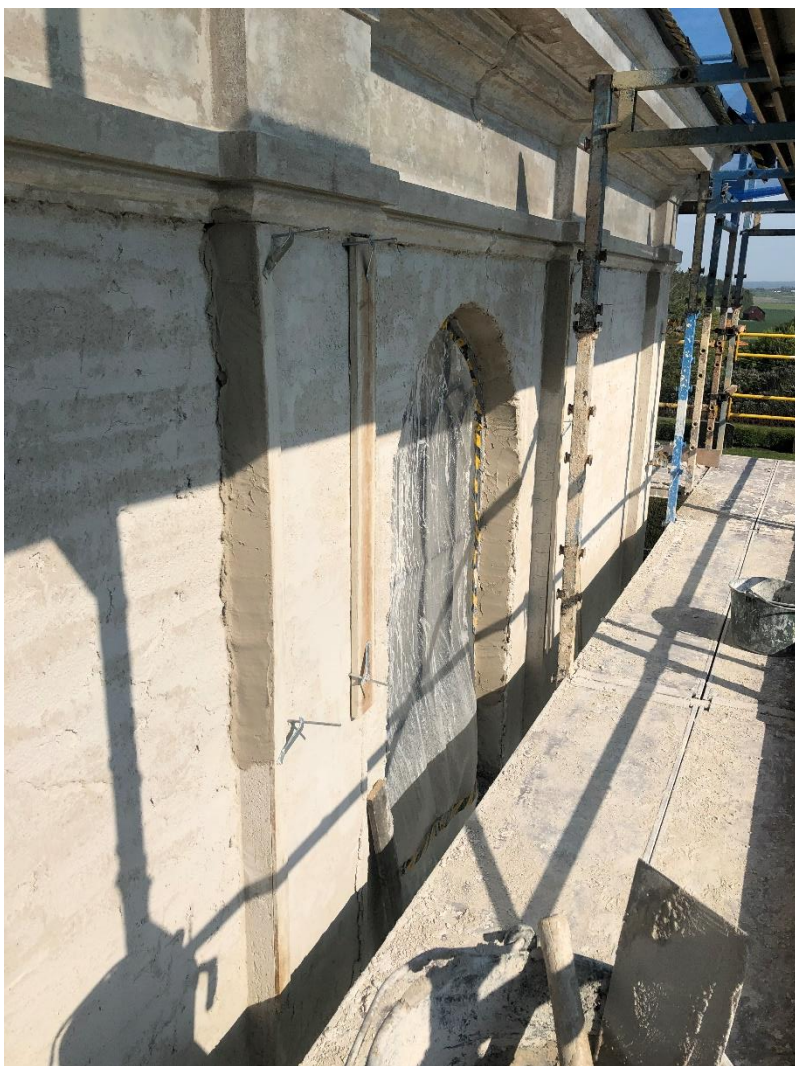
*Omputsning. Foto Åby Fasad AB.*

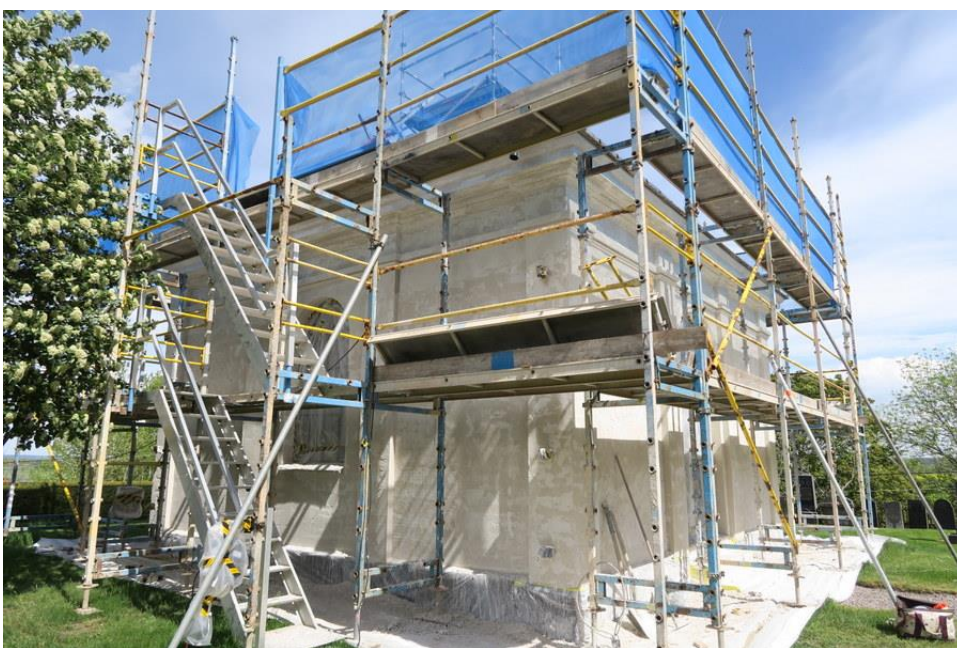
*Omputsning pågår.*

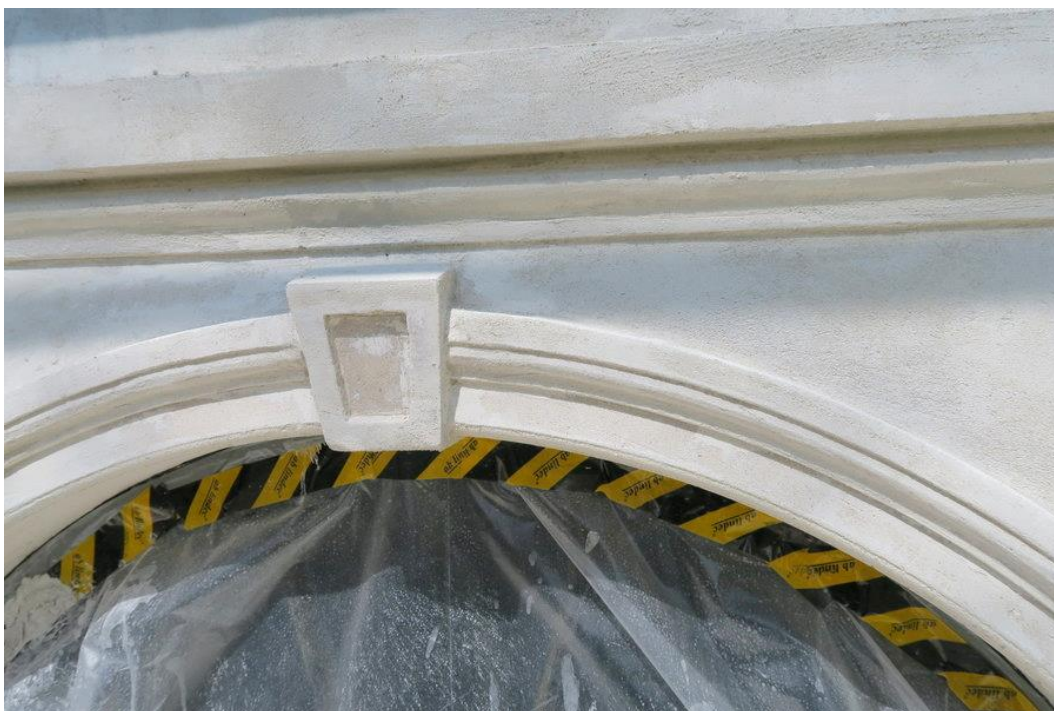
*Lagade listverk.*

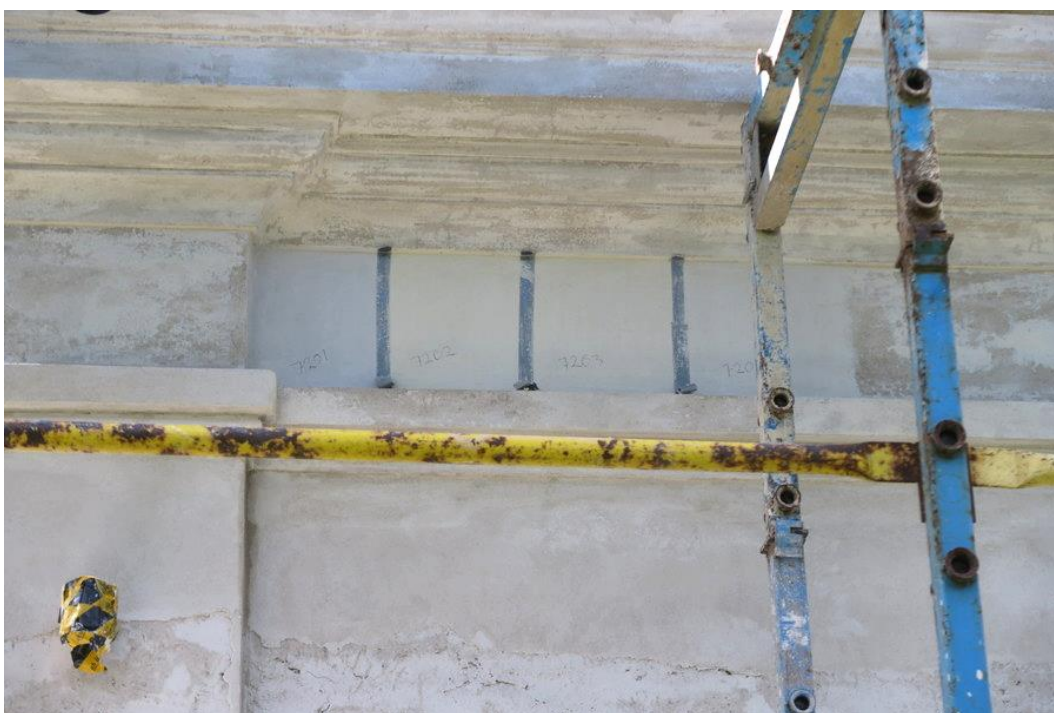
*Fyra färgprover ströks upp. Numreringen av proverna utgår inte från Målarkalks kulörnumrering. Det beslutades att använda kulörprov 7204, det högra provet bakom byggnadsställningen.*

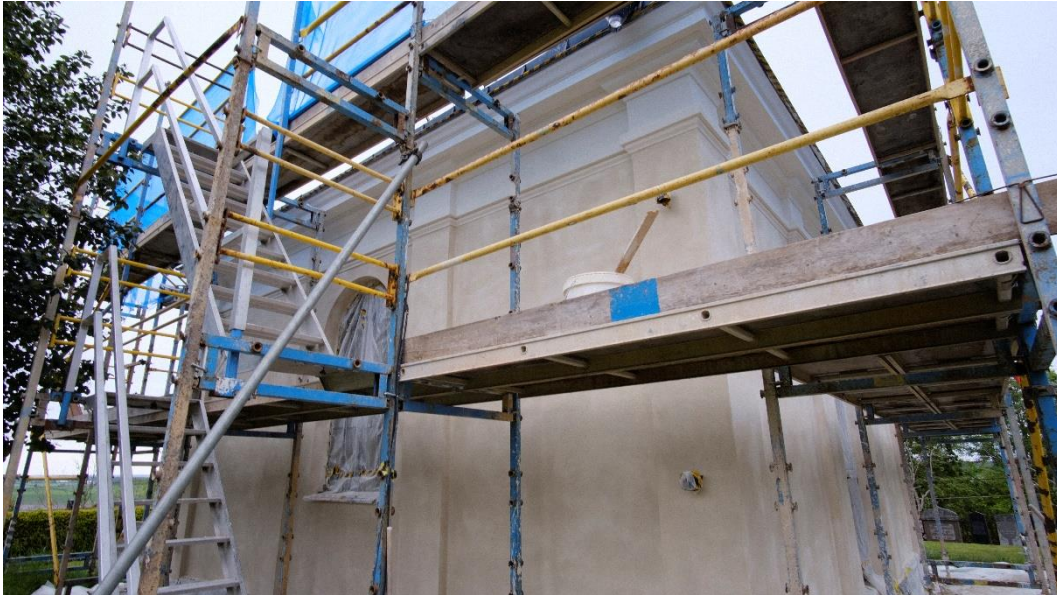
*Avfärgning har påbörjats. Foto Åby Fasad AB.*

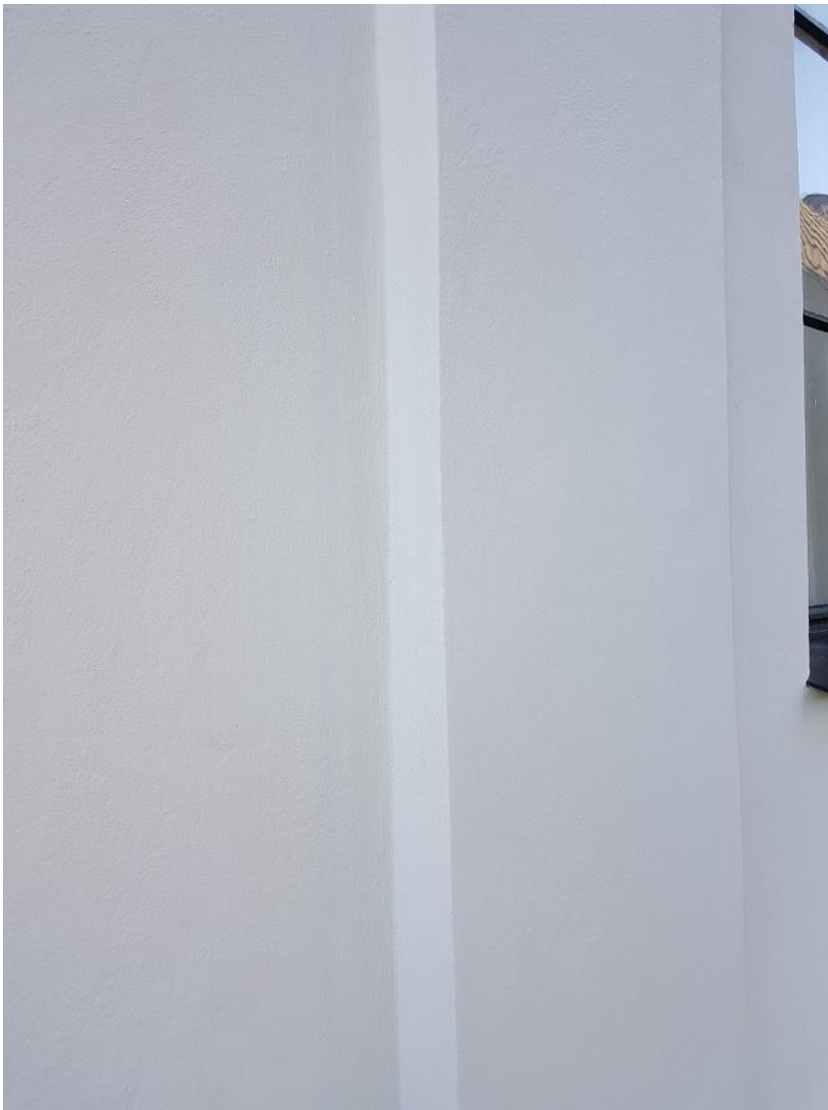
*Detalj av färdigputsad och avfärgad fasad.*

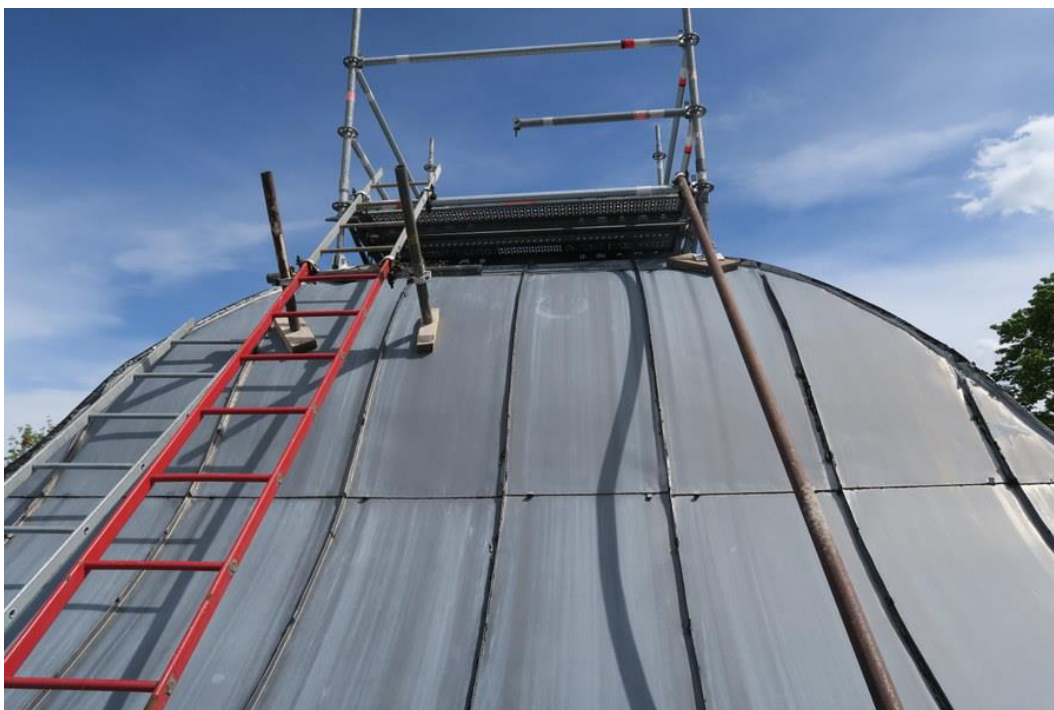
*Taket innan åtgärderna har påbörjats. Kors och kula har monterats ned för omförgyllning.*

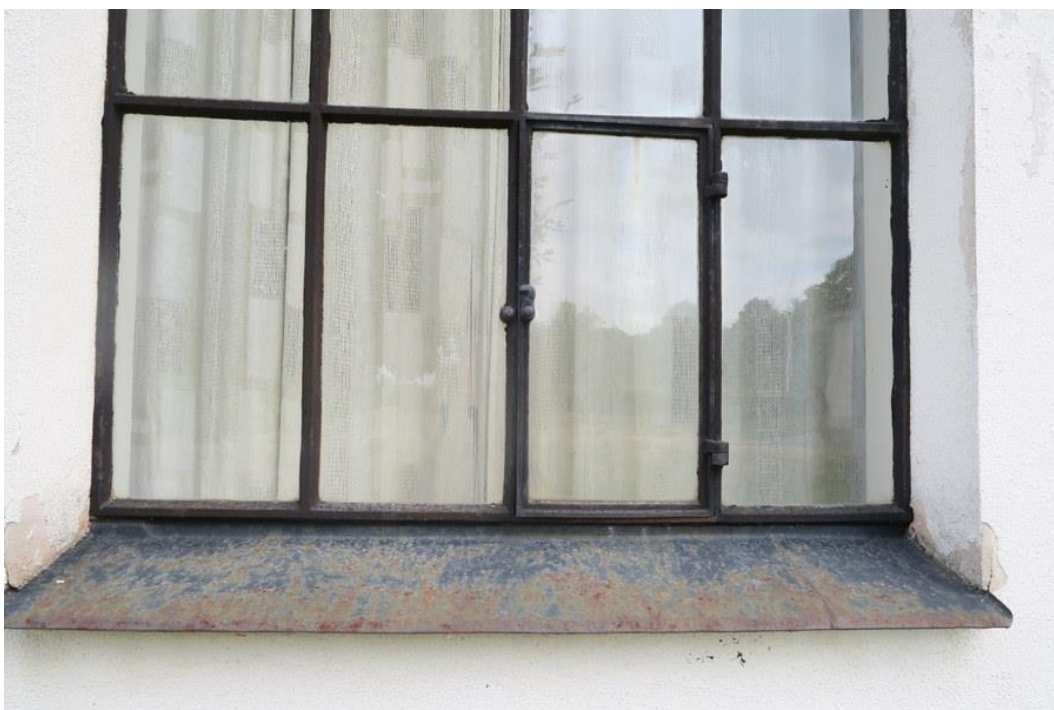
*Fönsterbågar och spröjsning är av svartmålat gjutjärn. Gjutjärn och fönsterbleck var i behov av ommålning.*

Fönstren i gjutjärn har rengjorts, strukits med blymönja och målats med linoljefärg utomhus från Engwall o. Claesson i svart kulör.

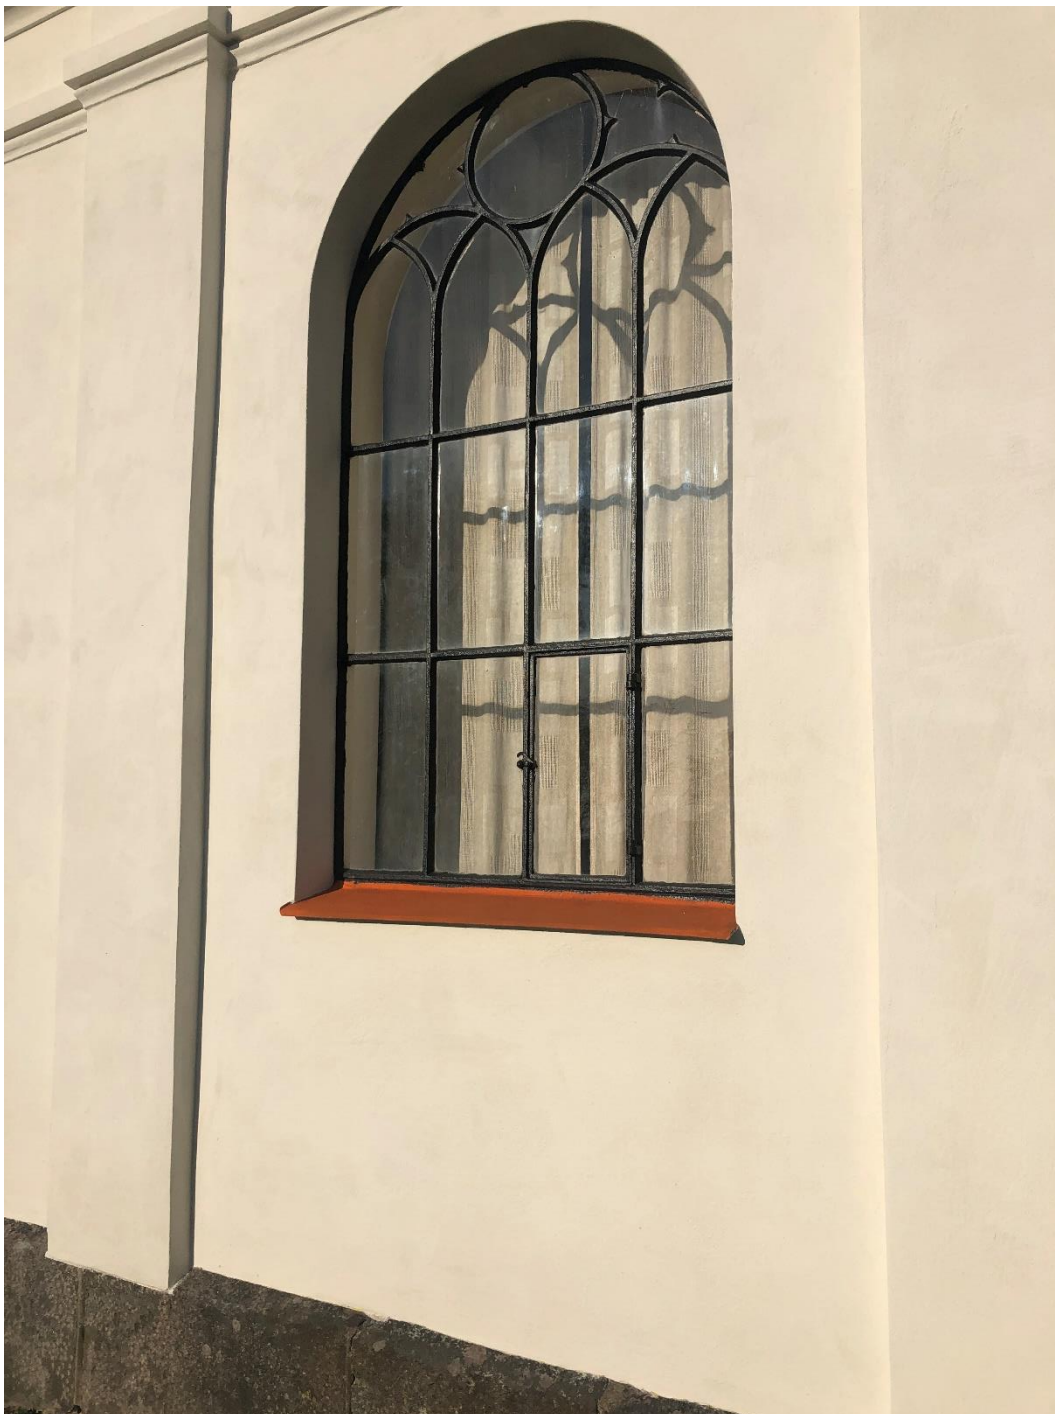
*Fönsterblecket har strukits med blymönja. Bilden visar även de avfärgade fasaderna. Foto Åby Fasad AB.*

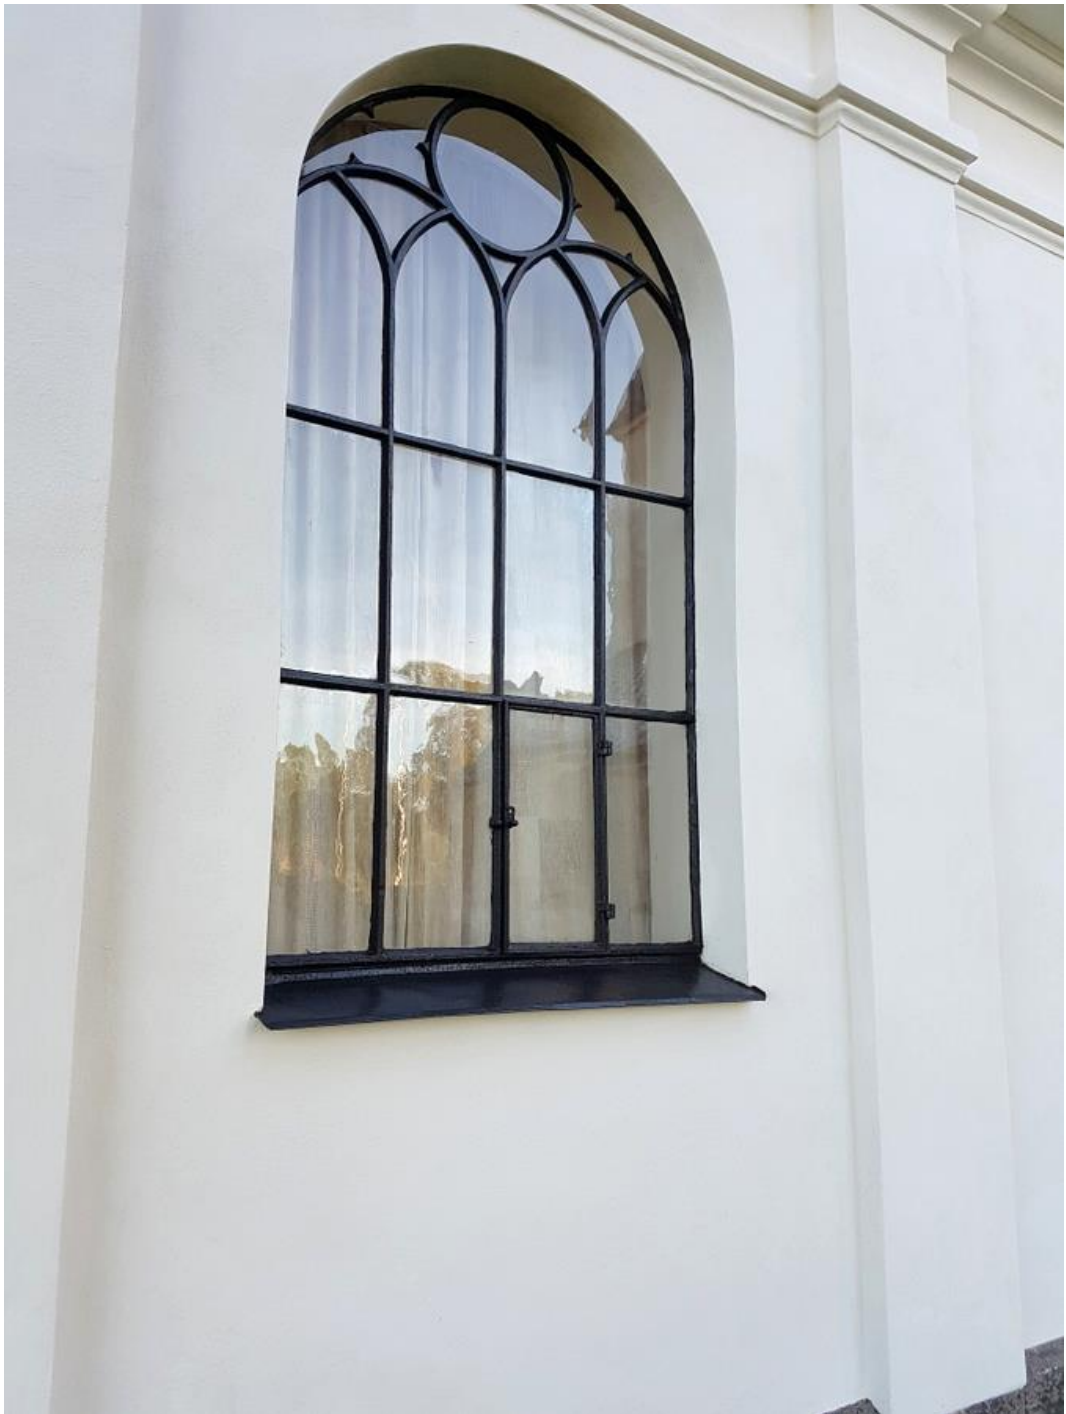
*Färdigmålat fönster.*

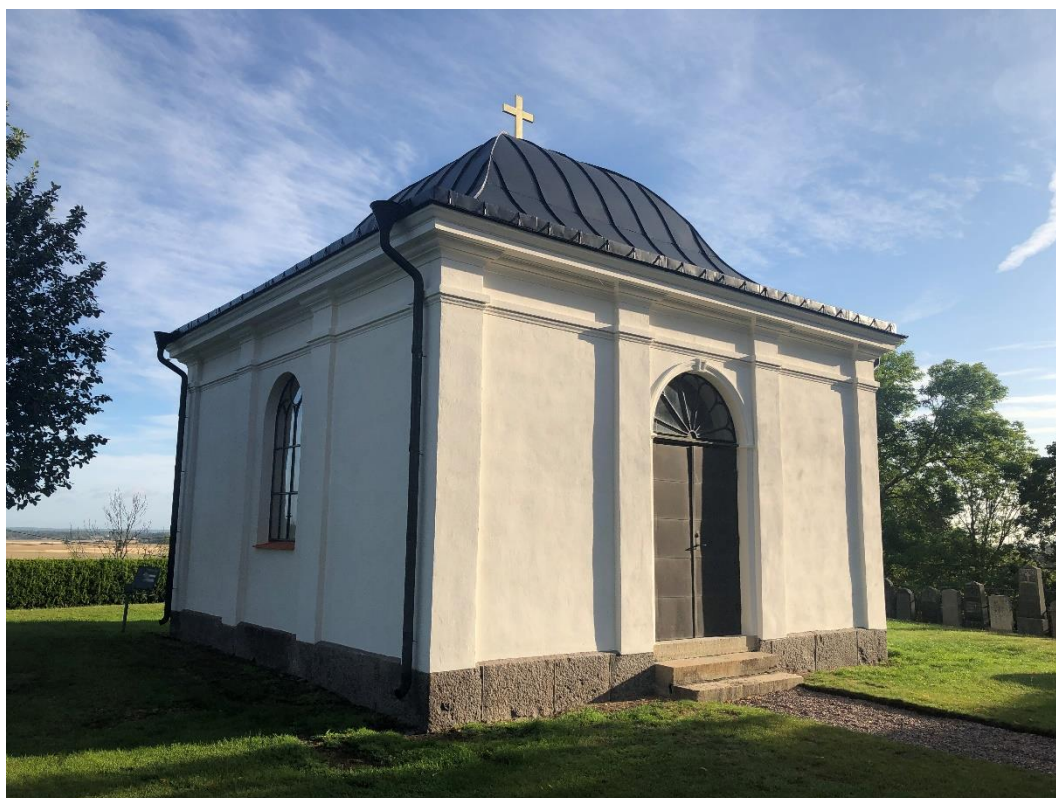
Avslutat arbete. Foto Åby Fasad AB.
