# Trehörna kyrkogård

## Renovering av bogårdsmur

Trehörna socken  
Ödeshögs kommun  
Östergötlands län  
Linköpings stift

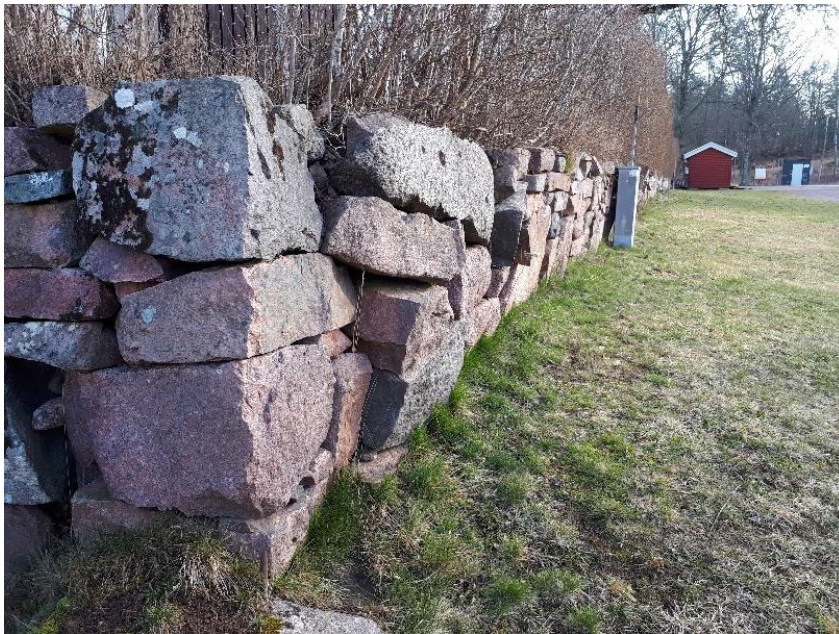
Södra muren, del mot väster, var i behov av renovering och hade börjat kalva. Påverkan från träd och syrenhäckar.

*Södra muren, mot öster. Karin M.*

Partiet som renoverats rörde ca 15 m mot murens sydvästra del. All sten har plockats ner. Syrenens rotsystem har rensats. En markduk har lagts ut och krossten (4-8mm) har lagts på som ett kapillärbrytande lager. Sedan har matjord fyllts på och återmontering av befintlig sten lagts på plats. Syrenen har återplanterats.

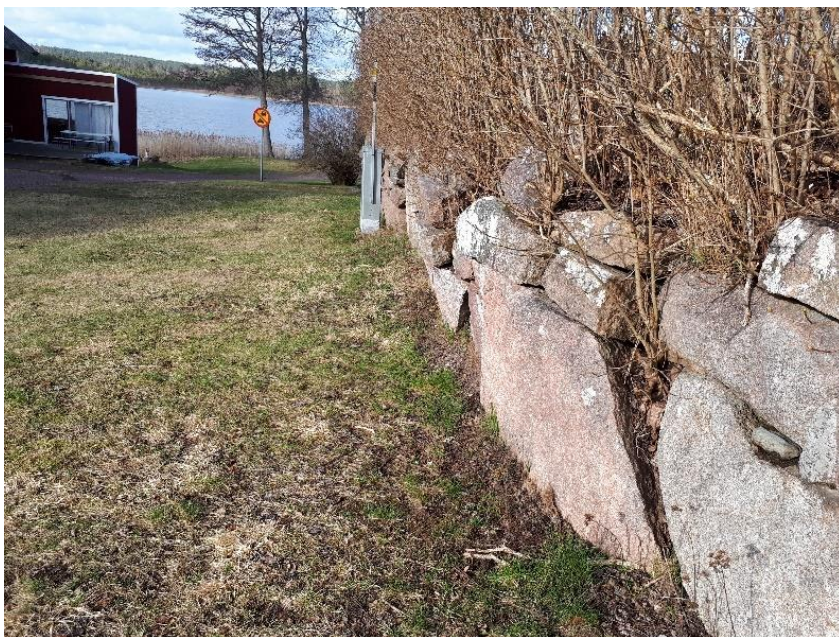
*Södra muren, mot väster. Karin M.*

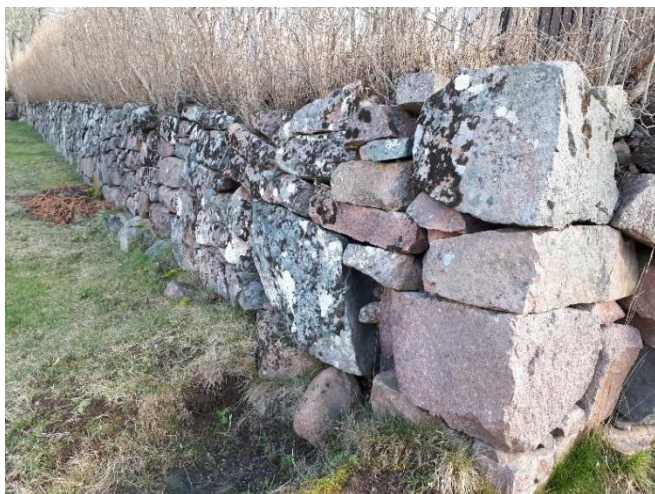
Muren mot väster inkl trappa var i behov av åtgärder. Trappsteg hade fallit ur läge. Planstegen låg ojämnt och ansågs vara för höga och djupa. Det fanns påverkan från växtlighet och vissa stenar hade fallit över till grannens fastighet.

*Västra muren, mot norr. Karin M.*

Utförande likt övriga partier. Man har plockat ner all befintlig sten, rensat ur syrenens rötter, lagt på markduk och fyllt på med krossten (4-8mm) som ett kapillärbrytande lager. Matjord har fyllts på och återmontering av murens sten. Syrenen har återplanterats.

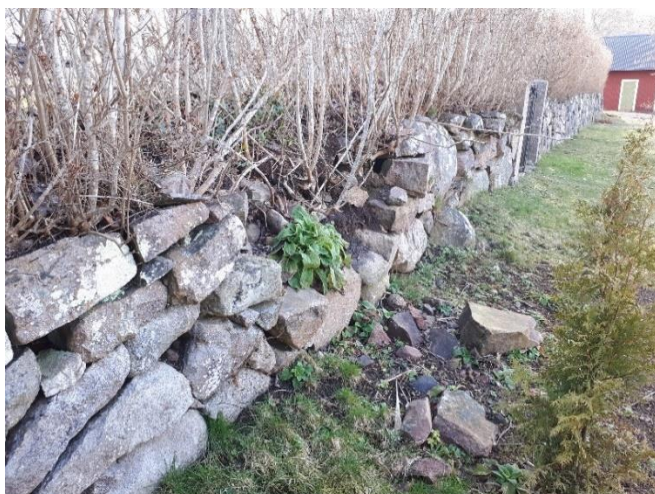
*Västra muren, mot söder. Karin M.*

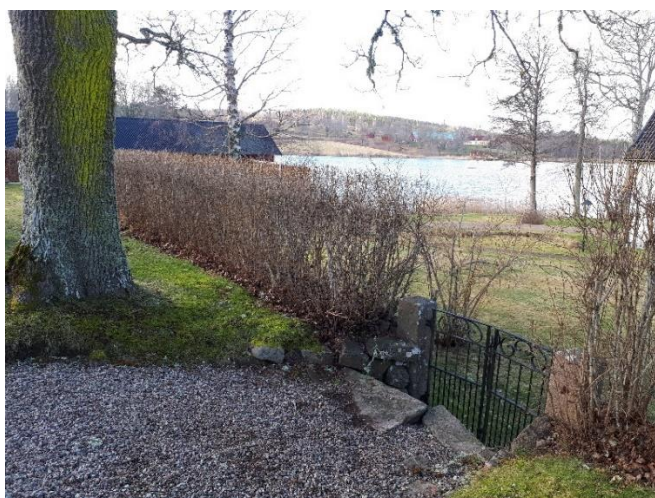
*Trappa mot väster. Karin M.*

Trappstenen har plockats ur sitt läge och man har grävt ur och lagt på en markduk. Sedan har krossten (4-8 mm) lagts på som ett kapillärbrytande lager. Vid återmonteringen justerades ojämnheter och det ursprungliga skicket har återskapats. Vid ena hörnet hade en trädrot trängt fram som tagits bort och sten har lagts i tomrummen.

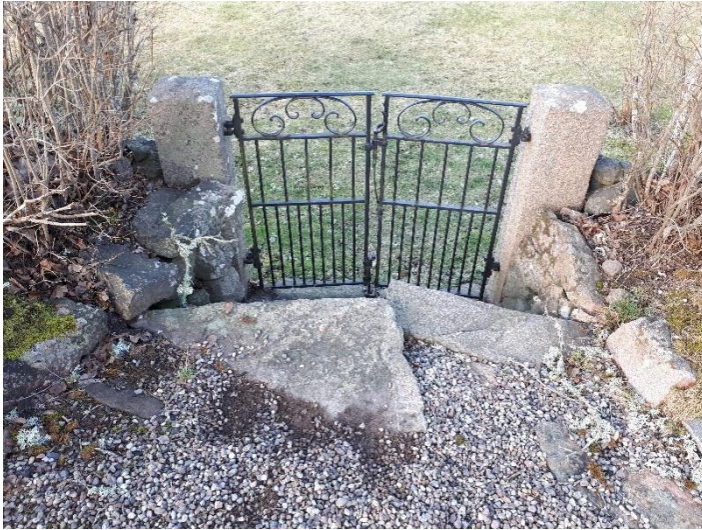
*Trappa mot väster.  
Karin M.*

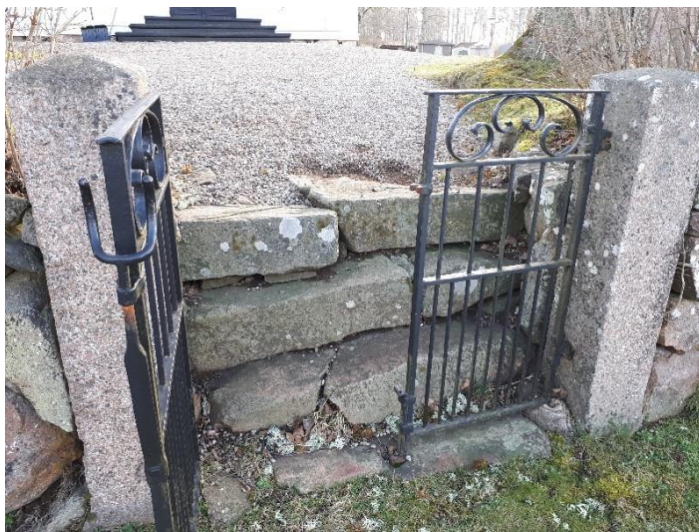
*Trappa mot öster. Stenen  
låg ojämnt med höga nivå-  
skillnader. Karin M.*

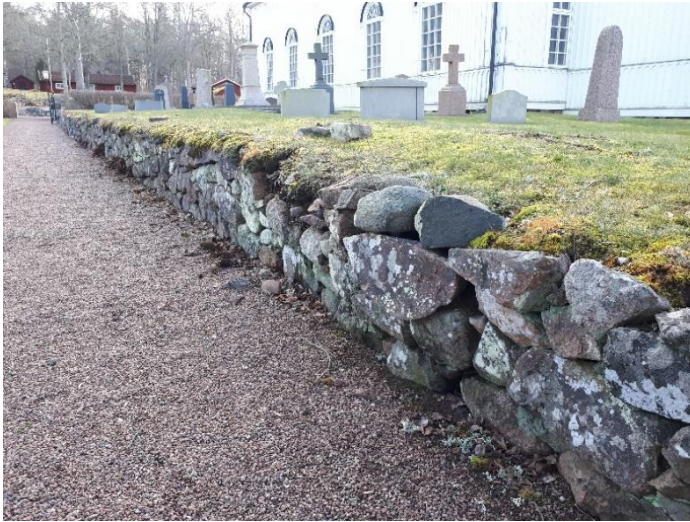
Mittenmuren mot norr, som skiljer den äldre delen från den nyare kyrkogården, var i behov av renovering. Denna del var något krokig och på vissa delar låg stenarna instabilt. Muren består av mindre runda granitstenar.

*Norra muren, mot öster.  
Karin M.*

Utförande likt övriga partier. Den befintliga plockstenen låg ca 1,5 m in på gräsmattan. Grässvålen togs bort innan renoveringen. Plockstenen grävdes ur och markduk lades dit med krossten (4-8mm) som ett kapillärbrytande lager. Matjord har fyllts på och återmontering av fältsten. Avtäckning av gräs och mossor har återförts i den mån det gått. Nysådd av gräs.

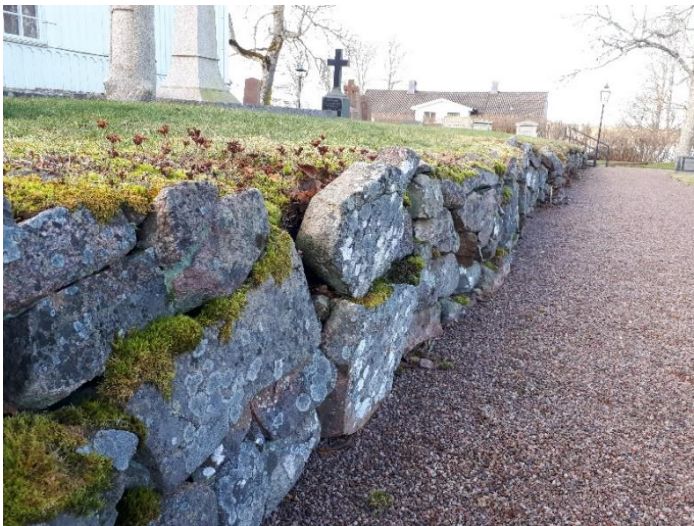
*Norra muren, mot väster, in-  
för renovering. Karin M.*

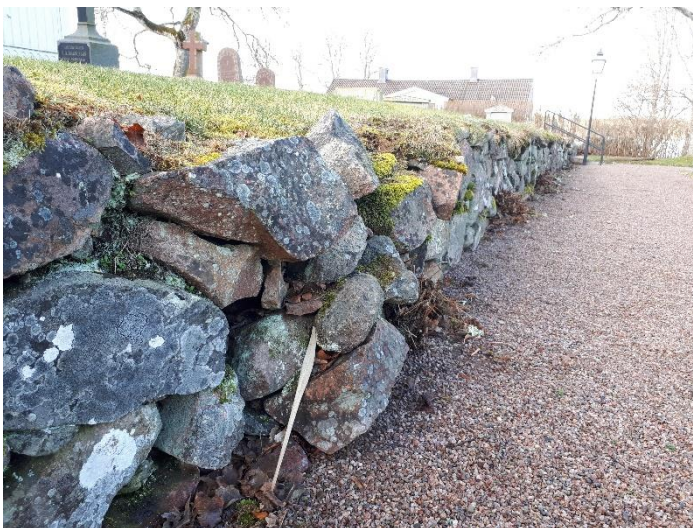
*Norra muren, mot väster, in-  
för renovering. Karin M.*

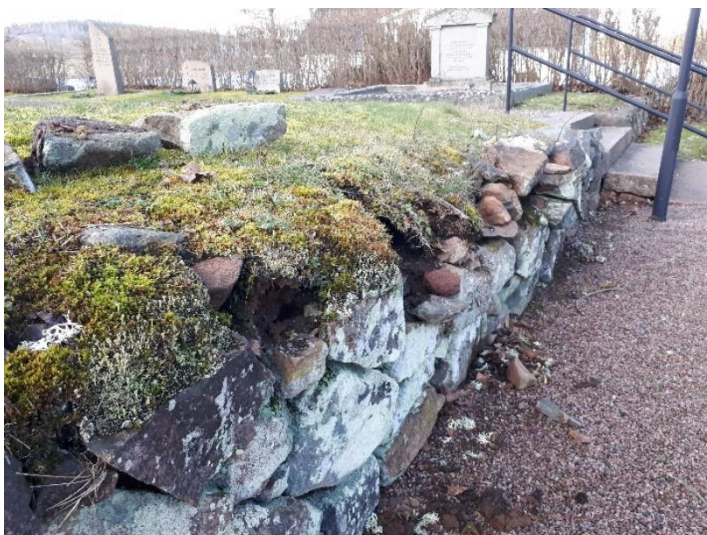
*Norra muren, mot väster.  
Stenarna låg löst och hade  
hamnat ur läge. Karin M.*

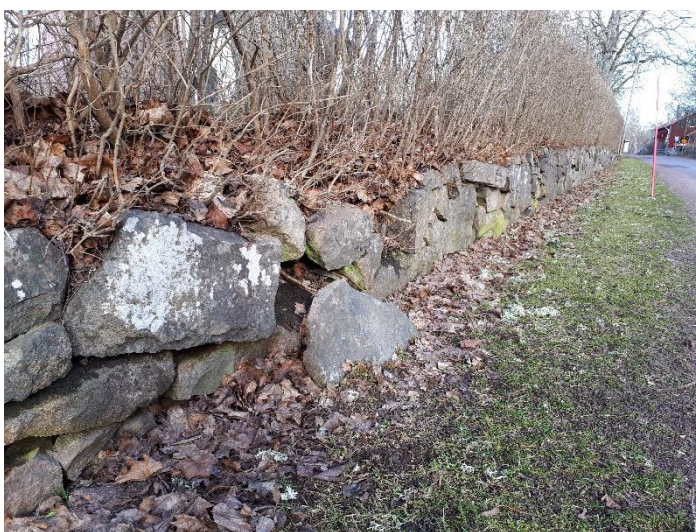
Den östra muren hade också renoveringsbehov och hade, enligt beställare, under ett par månader blivit i sämre skick. Delar av muren hade börjat kalva och blivit påverkat av växtlighet.

*Östra muren, mot norr. Sten  
har hamnat ur läge och låg  
instabilt. Karin M.*

Utförande likt övriga partier. Tre partier har renoverats på östra muren intill landsvägen. Syren har återplanterats.

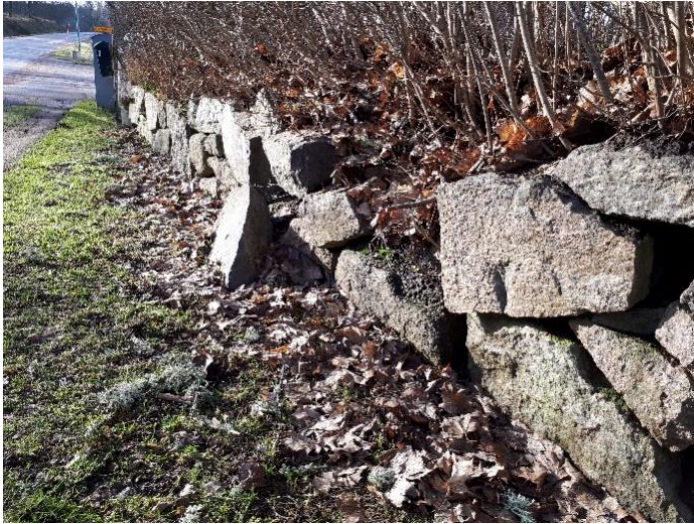
*Östra muren, mot söder.  
Sten har hamnat ur läge.  
Karin M.*

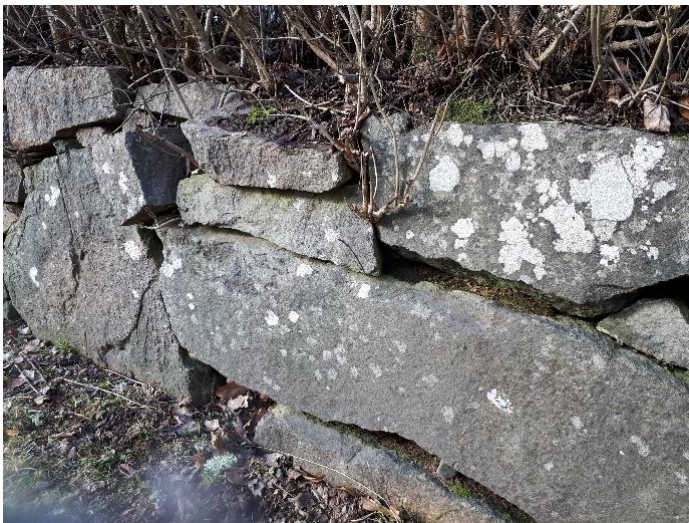
*Östra muren, mot söder med  
sten som kalvat. Karin M.*

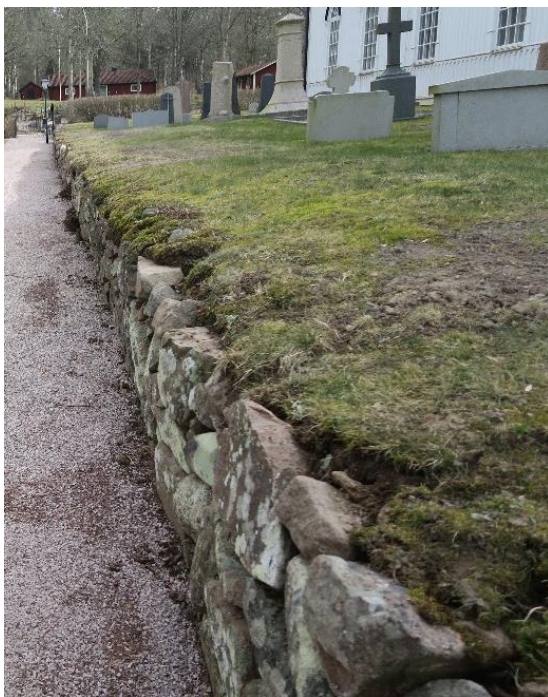
Muren mot norr är omlagd och mossor har kompletterats ”i den mån det gått” och gräs har återplanterats. Eftersom karaktären på denna del av muren är mossbeklädd, ser antikvarie att det ska på ännu mer mossor för att karaktären ska bibehållas. Det gäller norra muren, främst delen mot väster.

*Det saknas mossor/grässvål på delar av muren mot norr, och muren upplevs därför något ”spretig” i sin karaktär.*

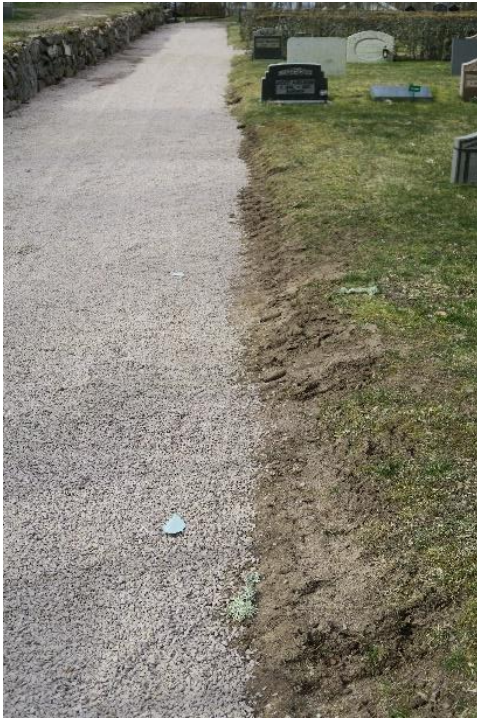
Gräsytan och grusgången på norra sidan av kyrkan var vid fältbesöket uppkört med någon typ av maskin.

*Uppkörd gräskant vid grusgång.*

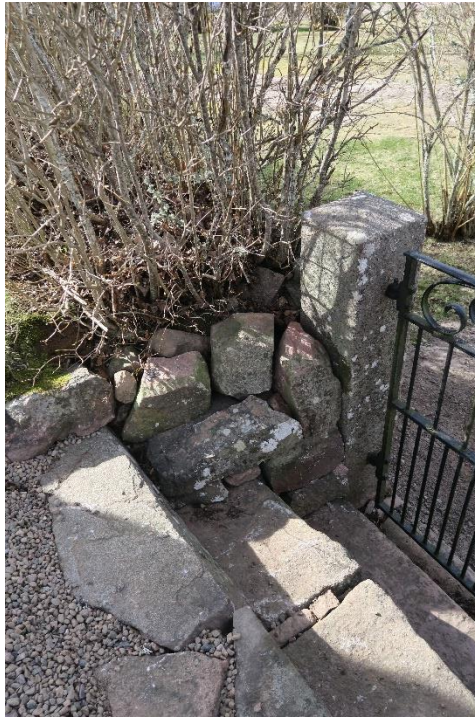
*Stenläggning vid grindstolpe efter renovering kan anses något otillfredsställande.*

Vid trappavsatsen på östra sidan är det önskvärt att stenpartierna/stenläggningen läggs till rätta än mer, då stenarna fortfarande ligger ojämnt placerade.
