En mur under golvet i borgköket

oväntat fynd vid grundläggning av en kontrefor

Linköpings slott

**E 00 I LINKÖPINGS SLOTT
LANDSHÖVDINGERESIDENSET**
Antikvarisk kontroll vid förstärkningsarbeten
Innerstaden 1:13, Linköping
2010-03-22

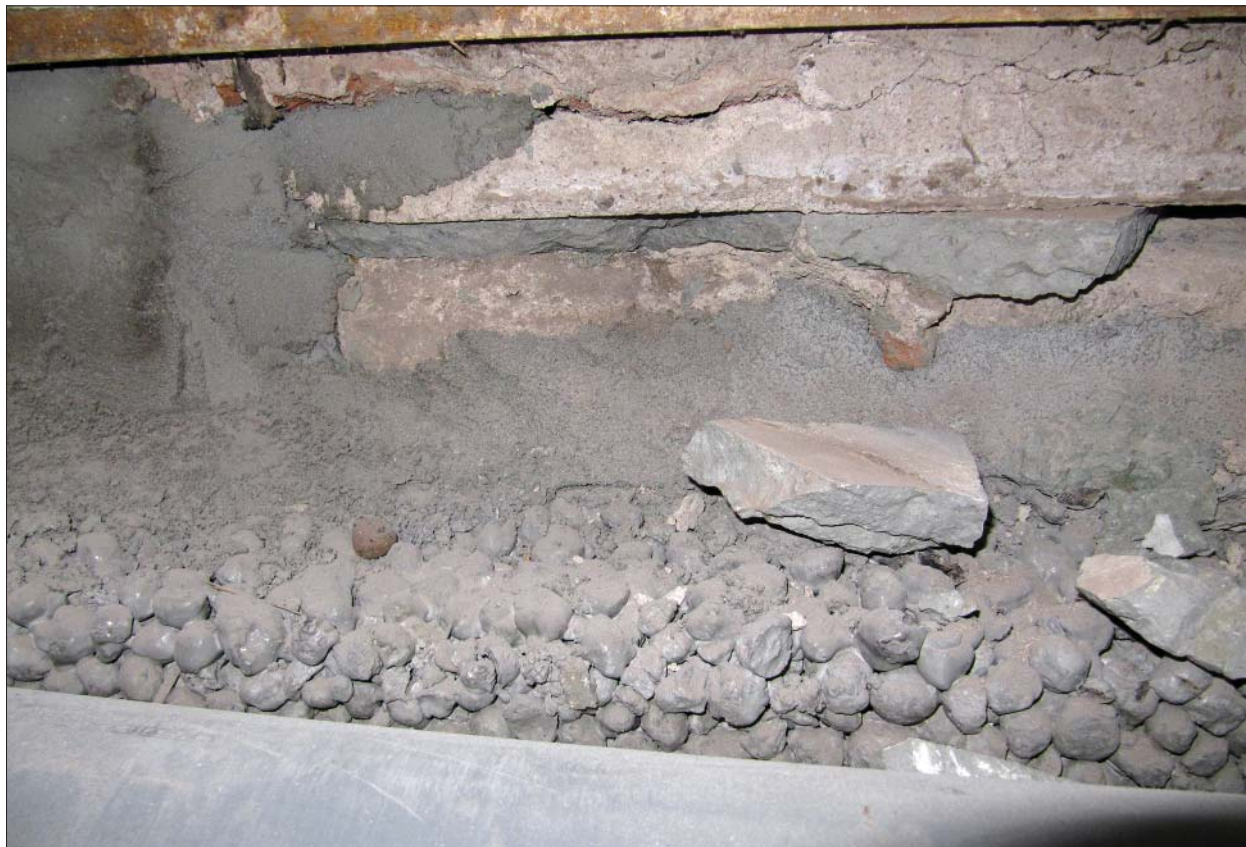
Figur 6. Schaktfyllning av lös Leca under korridorväggen en trappa upp i slottets västra länga. Foto Ann-Charlott Feldt, ÖM.

Under väggen var sedan tidigare urschaktat för rördragningar och fyllt med lös Leca som man försökt stabilisera med cement. Det arbetet utfördes i samband med att man installerade badrum i rum 249e-f 1981. I det nordvästra hörnet av korridoren påträffades en äldre rökgång i väggen. Även där hade arbeten skett i samband med ledningsdragningar 1981.

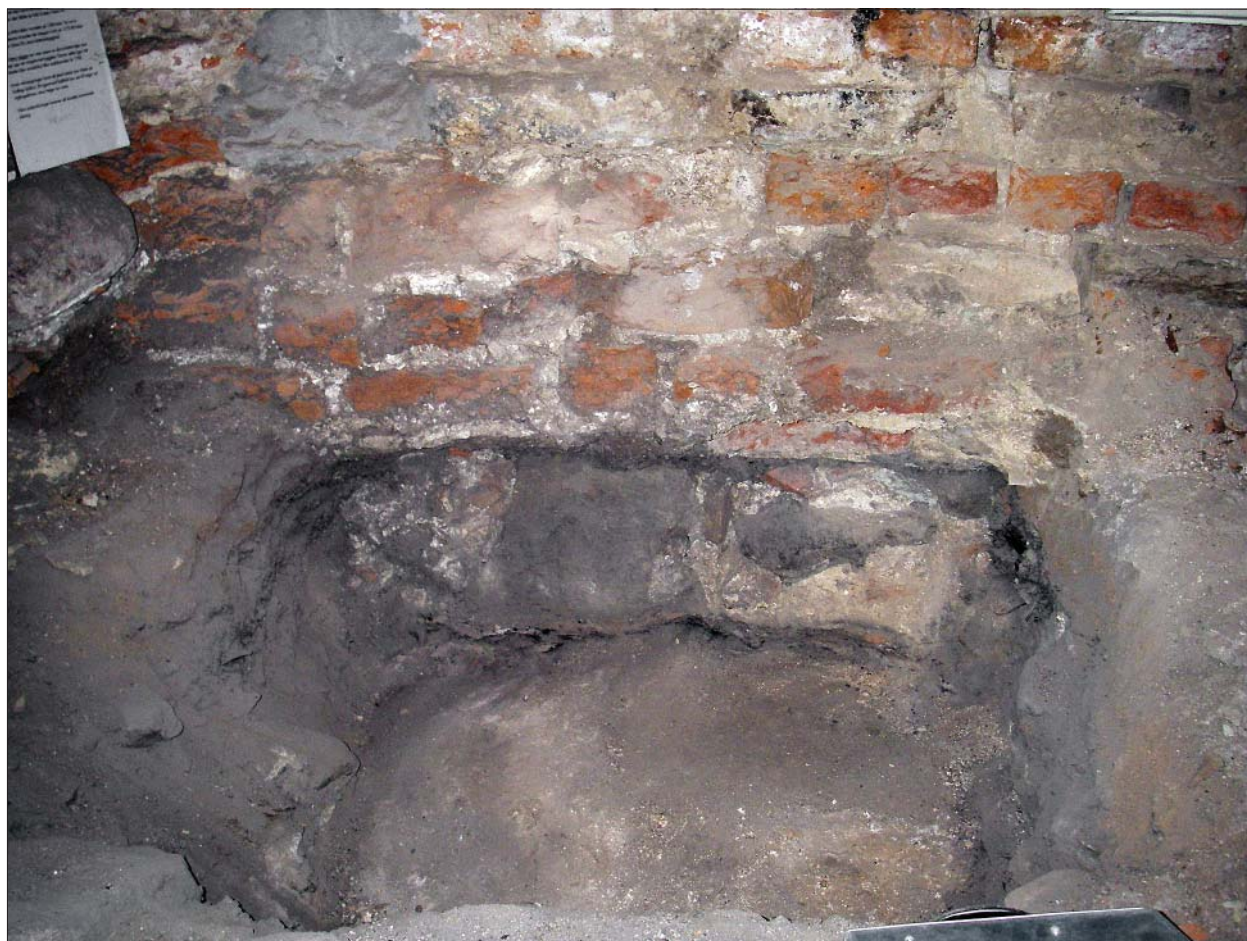
Under lager 4, på 0,45 - 0,50 m djup, framkom ett 1 - 2 cm tjockt kalkbrukslagret (lager 5) (figur 10). Lagret

tolkades som en golvyta. I en svag svacka på golvet fanns en fläck med hårt packad jord (lager 6). På ytan på kalkbrukslagret fanns ett tunt sotlager (lager 11). Huruvida detta härrör från en eldsvåda eller om det rör sig om sot från spisen i samma rum är osäkert. En lockande tanke är att sotet kommer från den brand som drabbade biskopens gård på 1380-talet, varefter lager 4 och stenläggningen kommer på plats. Kalkbrukslagret fortsätter in under de äldsta spåren efter en mellanvägg, vilken kan anas som en gråstensmur förskjutet åt norr i förhållande till tegelväggen.

Figur 10. Kalkbruksytan fortsätter in under väggen. På bilden syns hur den norra väggen har ett tegelmurverk och under det ett gråstensmurverk som är förskjutet åt norr. Foto Ann-Charlott Feldt, ÖM.

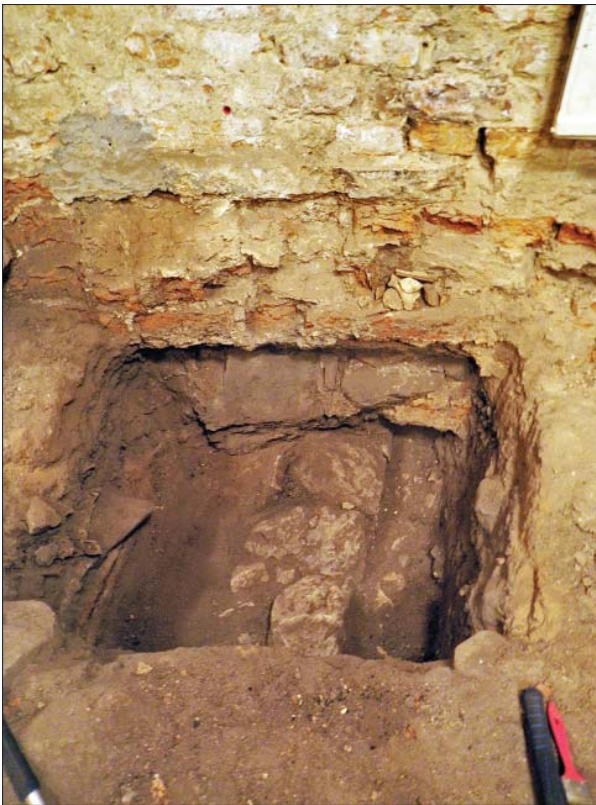
På drygt 0,50 - 0,80 m djup påträffades en mur som löpte i närmast nord-sydlig riktning och som fortsatte in under rummets vägg mot borgstugan (figur 11).

Figur 11. Muren under golvet i borgköket med norra väggen i bakgrunden. Foto Ann-Charlott Feldt, ÖM.

Muren var i sin övre del 0,5 m bred och uppbyggd av 0,10 - 0,50 m stora kalkstenar. Endast murens översta skift undersöktes och den kvarligger intakt under kontreforens fundament. Tolkningen av muren är oklar men möjligen kan det röra sig om en ursprunglig rumsindelning i kalkstenshuset. Murbruk från muren visar att den är samtida med själva kalkstenshuset, d v s från mitten av 1100-talet.

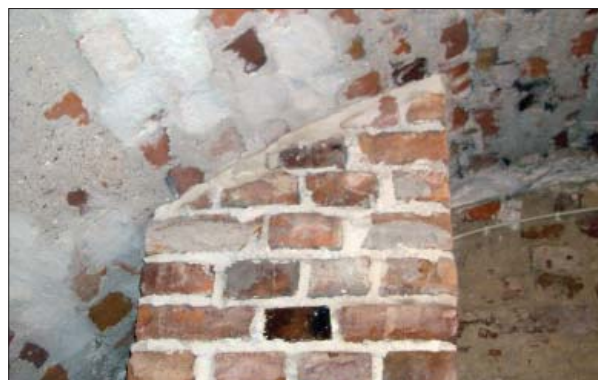
Figur 13. Kontreforens anslutning till valvet där det torrstoppsats med kalkbruk. Foto Ann-Charlott Feldt, ÖM.

Efter grundläggningen av kontreforen på en betongplatta i den grävda gropen murades den upp av tegel så att den nästan nuddade valvet. Närmast valvet torrstoppsades mellanrummet med kalkbruk.

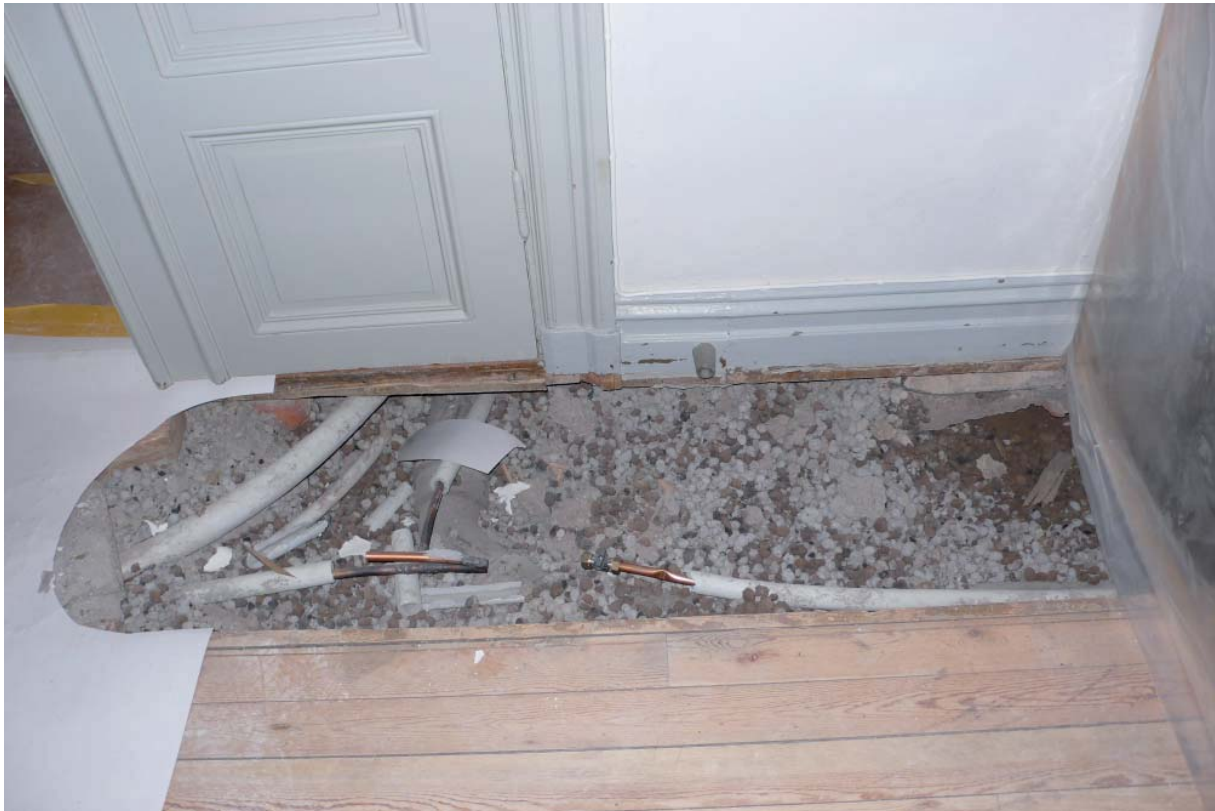
I plan 2 syntes allvarliga sprickor orsakade av en dåligt grundlagd murad vägg. Det sentida golvet, en lamellparkett från 1990-talet, revs på korridorssidan i rum 248. Därmed frilades problemområdet. Vid väggen har lös leca från 1981 tagits bort. I dess ställe har cementbunden leca packats väl in under muren. Samtidigt har nytt avlopp lagts in som ersättning för dåligt fungerande avlopp från 1981. Därefter har ett nytt skurgolv av gran lagts in.

*Bild 1.
Den underminerade väggen i rum 248 med fyllning av lösa lecakulor.*

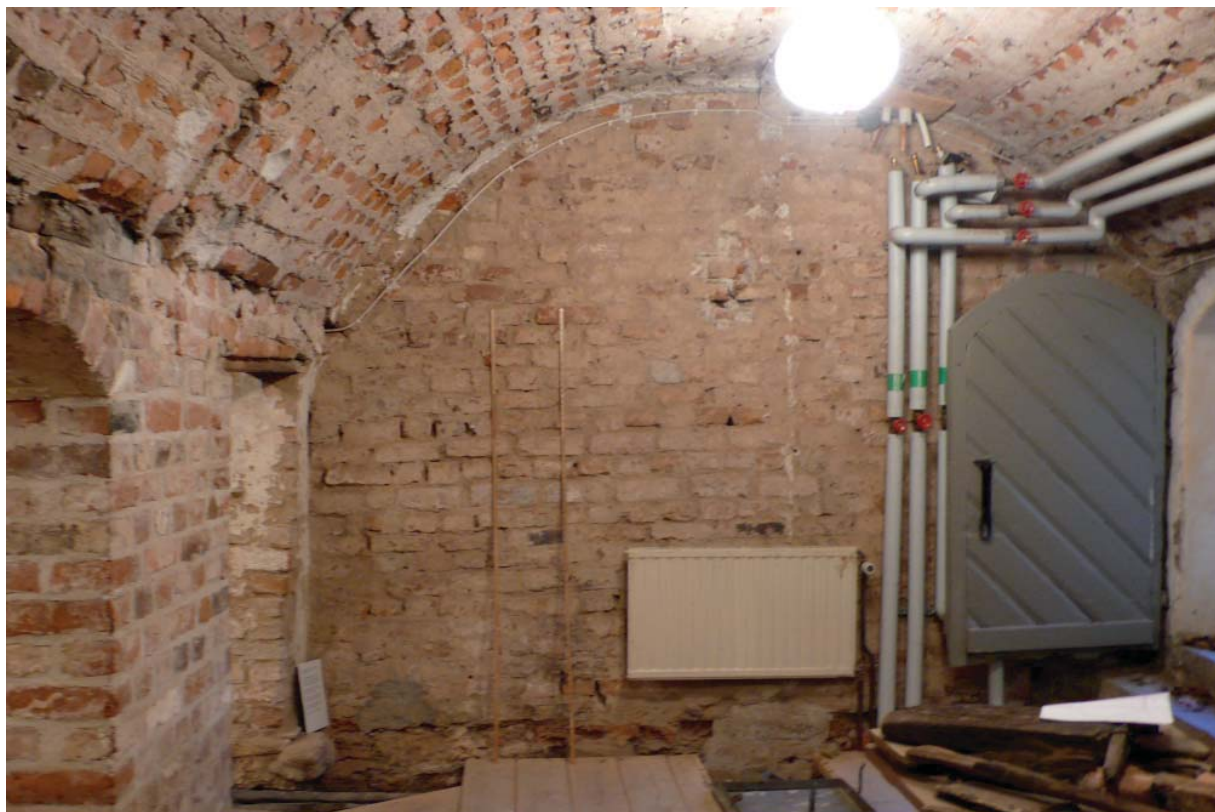
*Bild 2.
Rumme119 Borgköket före åtgärd. Tumstockar lutade mot väggen visar läget för den stödjande kontreforen.*

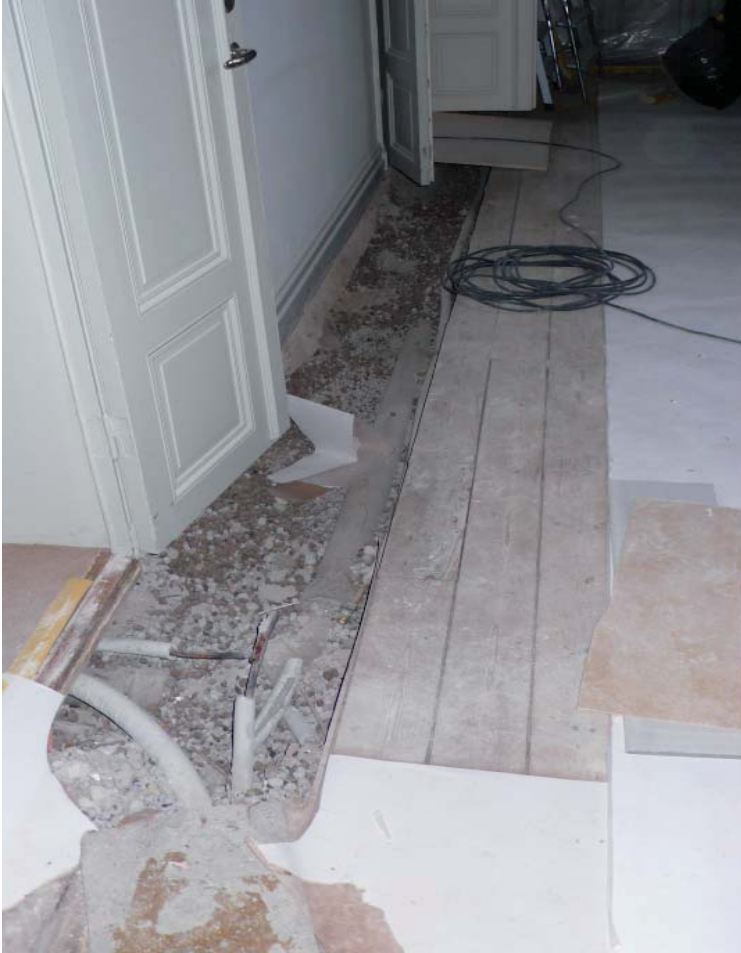
I samband med pågående ombyggnadsarbeten under 2009 upptäcktes att hjärtväggen i korridoren (rum 248) en trappa upp i den norra delen av västra längan saknade bärning. I samband med att man vid en tidigare renovering dragit ett nytt avloppsrör i bjälklaget hade den ursprungliga fyllningen under väggen tagits bort och ersatts med lös Leca. Lecakulorna är delvis täckta av grå cement som tolkades som att man gjort ett misslyckat försök med att cementstabilisera Lecan. Det bedömdes då vara risk för att korridorväggen kunde släppa upp till och falla ner och skada underliggande valvkappor i borgstugan och borgköket.

*Bild 3.
Den underminerade väggen i plan 2, rum 248 före
åtgärd.*

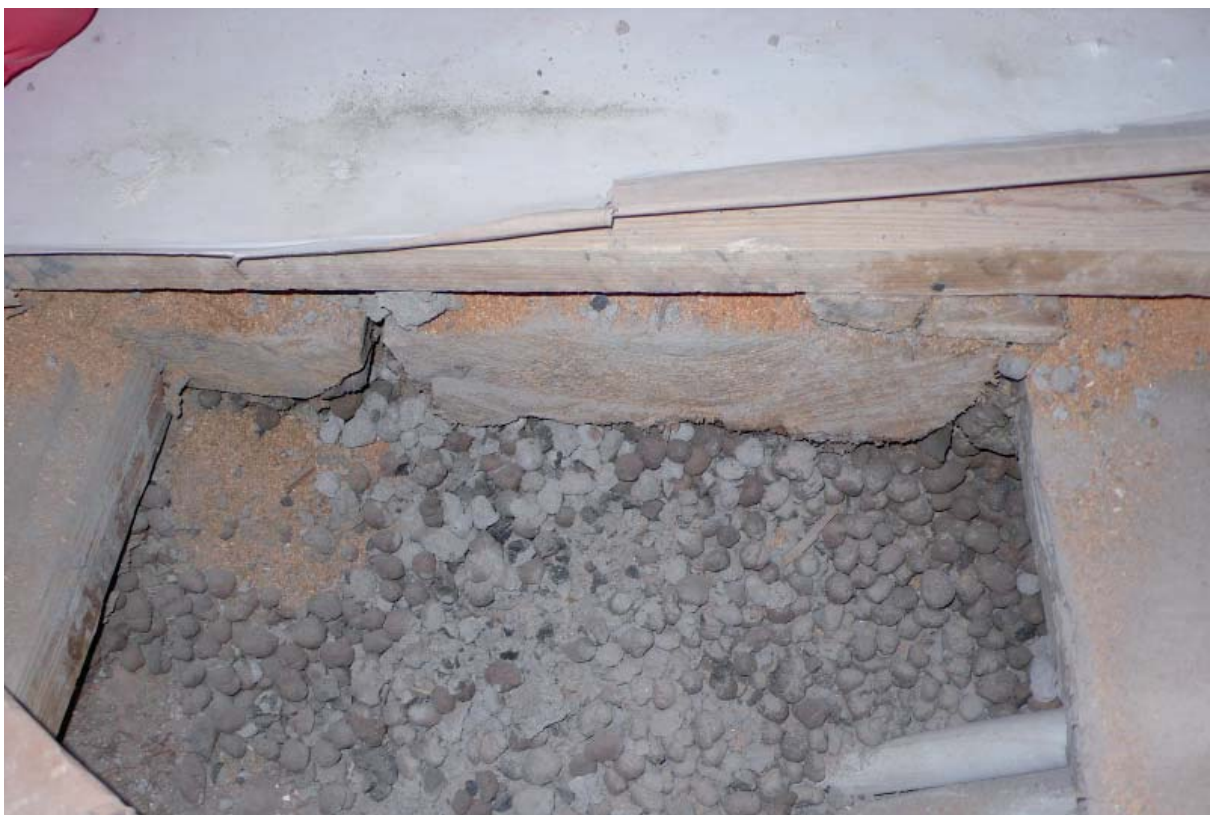
*Bild 6.
En äldre håltagning i det gamla golvet i plan 2, rum 250. Hålet taget för att dra upp vattenledningar till badrummen år 1981.*

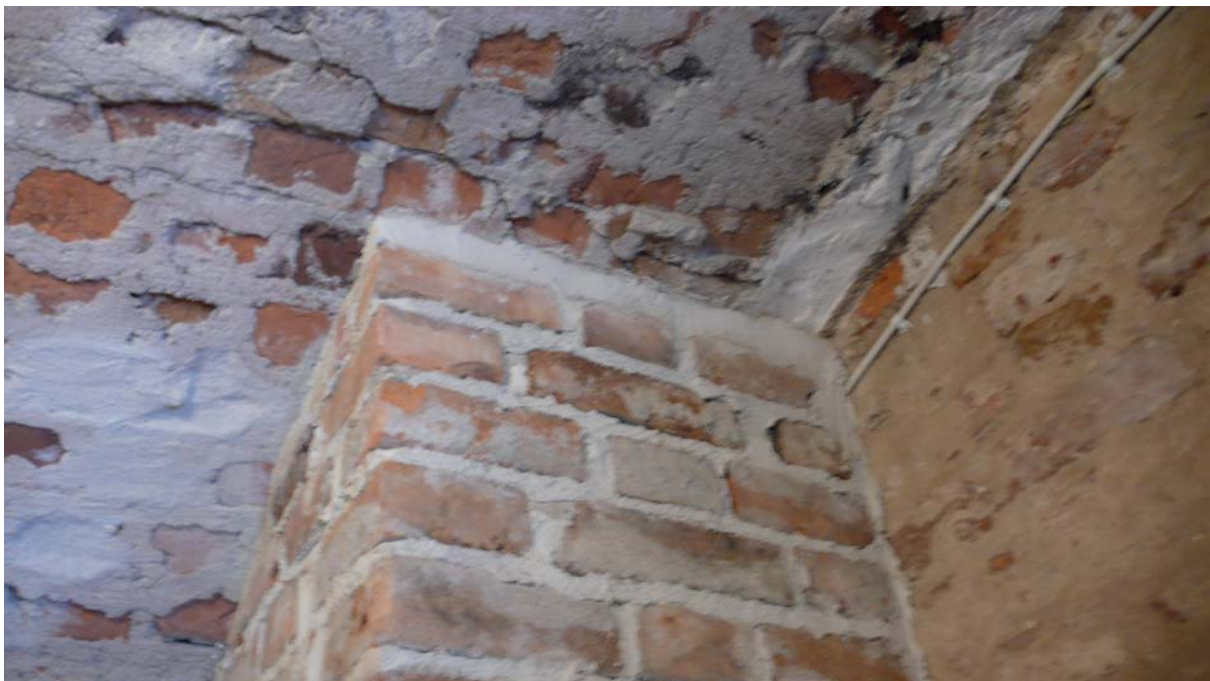
*Bild 10.
Detalj av kontreforens anslutning mot
valvet.*

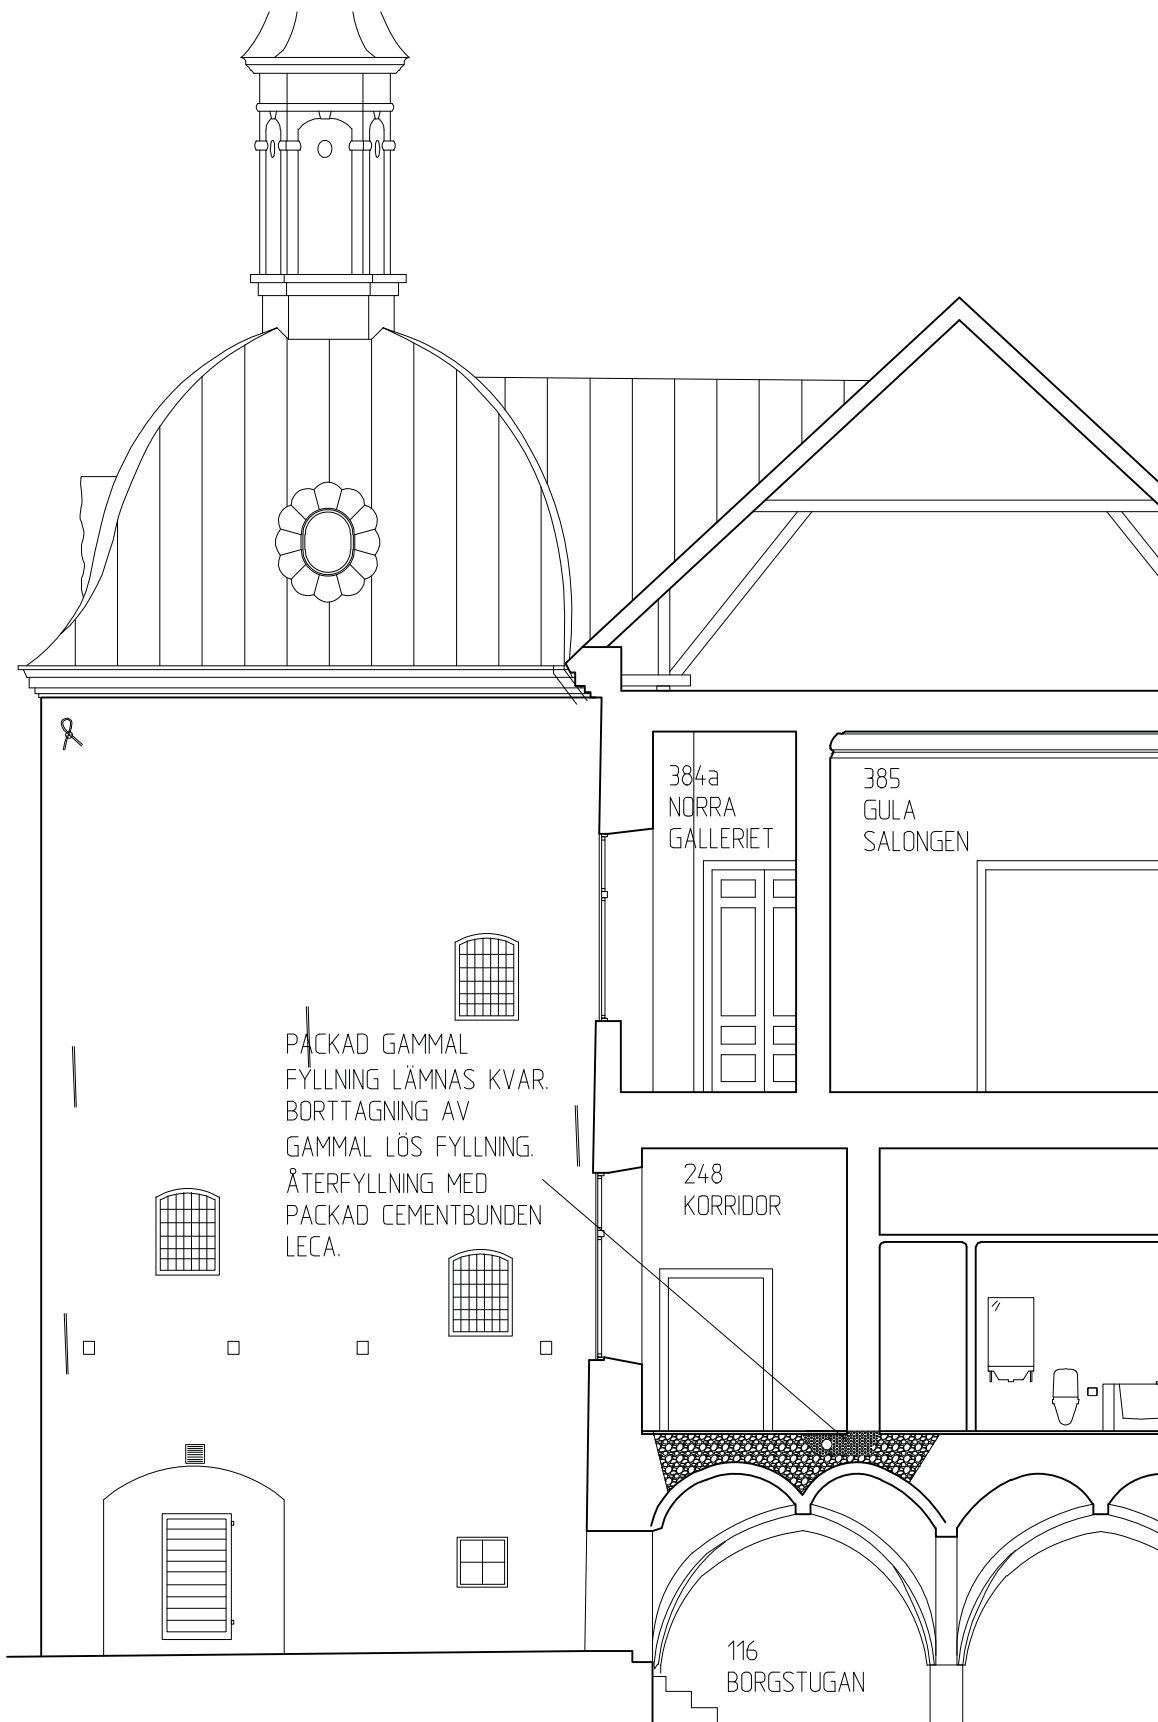
PACKAD GAMMAL
 FYLLNING LÄMNAS KVAR.
 BORTTAGNING AV
 GAMMAL LÖS FYLLNING.
 ÅTERFYLLNING MED
 PACKAD CEMENTBUNDEN
 LECA.
