# Skelett bakom muren

## – fynd vid restaurering av Kuddby kyrkas bogårdsmur

Kuddby Fiskeberga 1:14  
(Kuddby kyrkas bogårdsmur)  
Kuddby socken  
Norrköpings kommun  
Östergötlands län

| Typ av undersökning | Arkeologisk undersökning i form av schaktningsövervakning |

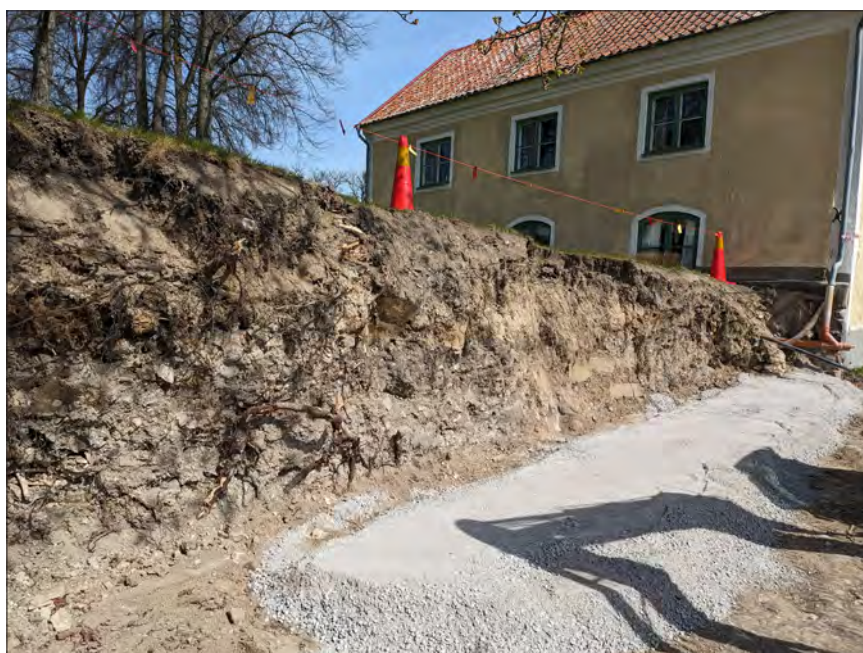
*Figur 4. Det mellersta och östra partiet där bogårdsmuren plockats ner, sett från väster. Foto Ann-Charlott Feldt, ÖM.*

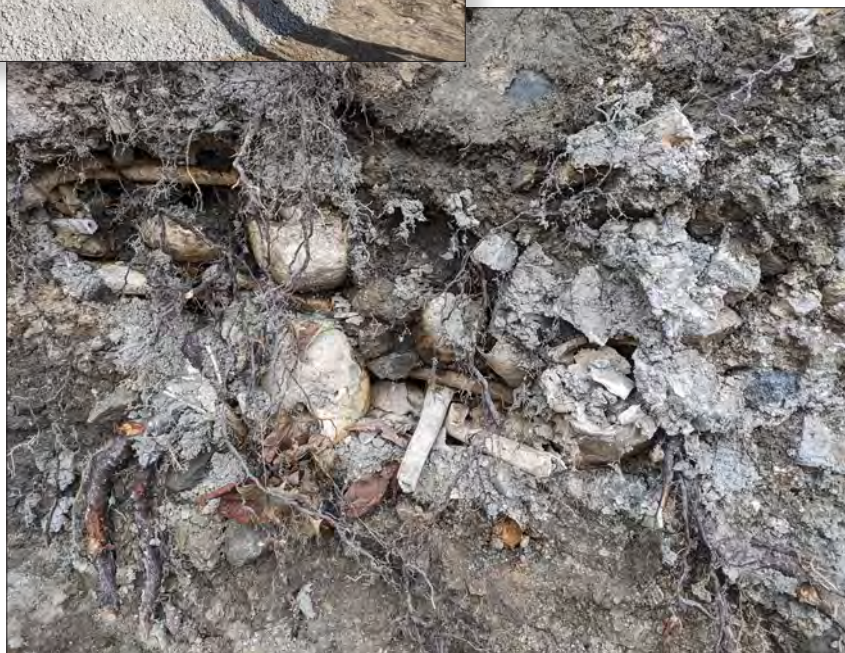
Cirka 12 m väster om sockenmagasinet fanns en nedgrävning direkt innanför den nedplockade bogårdsmuren. Nedgrävningen innehöll skelettdelar, bl a i form av kranier från minst fyra olika personer. Ytterligare skelettdelar, bl a kraniedelar, återfanns i längre åt öster i samma lager som fyllde nedgrävningen

*Figur 5. Nedgrävning med skelettrester, bl a fyra kranier (lager 5), sedd från söder. Foto Ann-Charlott Feldt, ÖM.*

(lager 5). Skelettdelarna undersöktes inte närmare då det befarades att delar av jordlagren innanför den nedplockade bogårdsmuren skulle rasa om skelettmaterialet grävdes ut. Murbruksbitar som påträffades i lager 5 har en medeltida karaktär (murbruksprov 3).

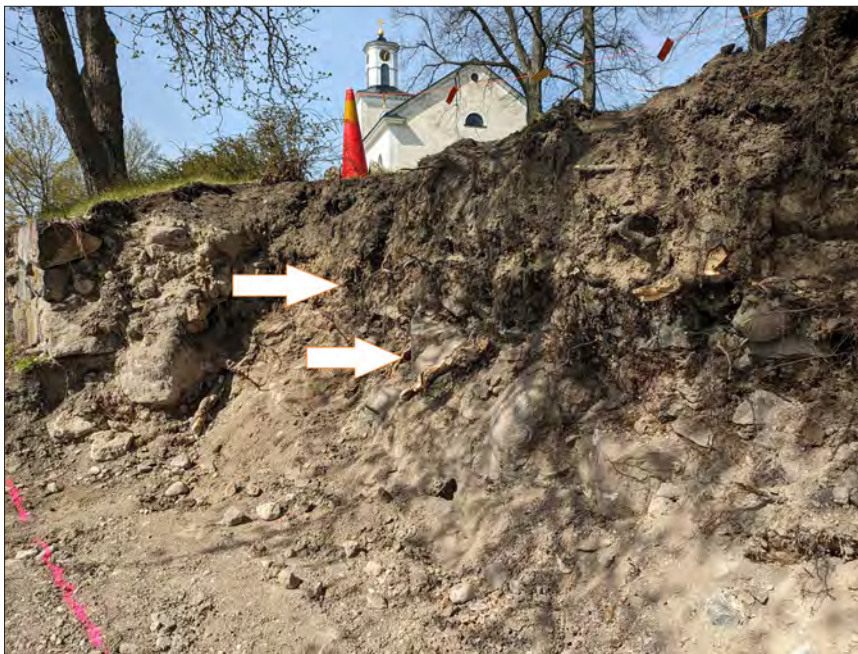
Figur 6. Rad med större stenar (lager 24, nedre pilen) och stenraden (lager 19, övre pilen) i schaktets västra del. Foto från sydöst. Foto Ann-Charlott Feldt, ÖM.

På ett lager sandig silt med spridda stenar och enstaka benbitar, tolkad som äldre kyrkogårdsjord (lager 22) återfanns ett stråk av större stenar (0,40–0,75 m stora) med en utfyllnad av mindre stenar (0,07–0,20 m stora) i sand/silt (lager 24). Dessa kan möjligen utgöra rester av en äldre bogårdsmur eller grunden till en byggnad som varit uppförd direkt innanför bogårdsmuren. Det saknades murbruk på stenarna och de hade ingen koppling till den bogårdsmur som plockades ner i samband med den nu aktuella restaureringen. Lagret mellan de större stenarna överlagrades av en sandig silt (lager 21) som täcker en av de större stenarna.

för en stenrad med 0,07–0,20 m stora stenar (lager 19). De flesta av stenarna var naturliga fältstenar. Det förekom även enstaka spräckta stenar samt inslag av enstaka tegelstenar. Stenraden, som kunde följas på en 4,5 m lång sträcka, avslutades i båda ändar av större (0,25–0,50 m stora) stenar. Stenraden överlagrades av en brun silt (lager 18). Det är oklart vad stenraden representerar. Möjligen kan det röra sig om en stenläggning innanför bogårdsmuren. Ett annat möjligt alternativ är att det rör sig om en golvyta i en byggnad på bogårdsmurens insida. Ett murbruksprov från lager 20 antyder en eftermedeltida datering. Provet visade sig bestå av en bit puts med spår av en bruten vit kalkavfärgning (murbruksprov 8).

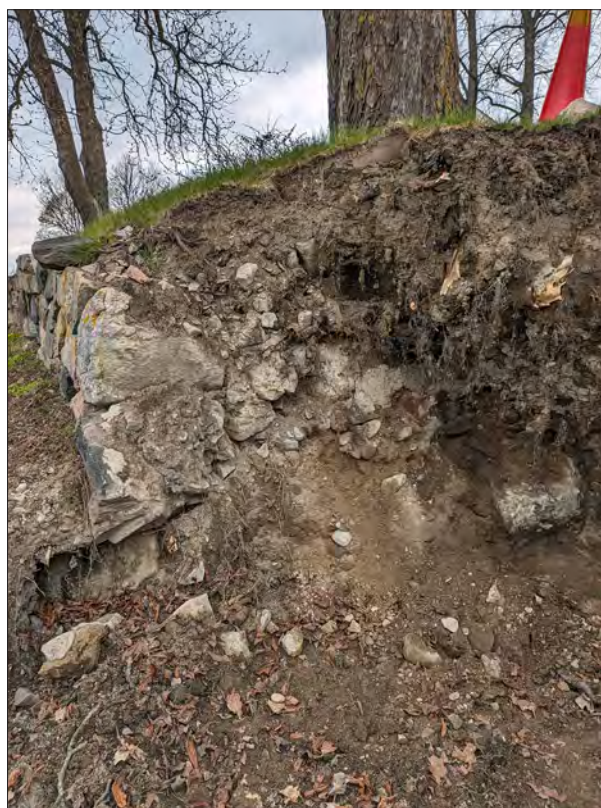
Figur 7. Tvärsnitt genom bogårdsmuren strax väster om bengropen (lager 5), sett från öster. Foto Ann-Charlott Feldt, ÖM.

Bogårdsmuren har uppförts i en skalmurskonstruktion innan en del av utfyllnaderna skett inne på kyrkogården. Inne i muren finns en murkärna med kalkbruk och stenar. Muren har haft en bredd på ca 1,5 m och murkärnan med kalkbruk sträckte sig ända upp till murkrönet men utfyllnader inne på kyrkogården har täckt denna del med matjord (lager 1) och fyllnadsmassor (lager 2). Tre murbruksprov från olika platser i bogårdsmuren visade samtliga på samma typ av murbruk, vilket bedömdes som sannolikt medeltida (murbruksprov 1, 6 och 7).

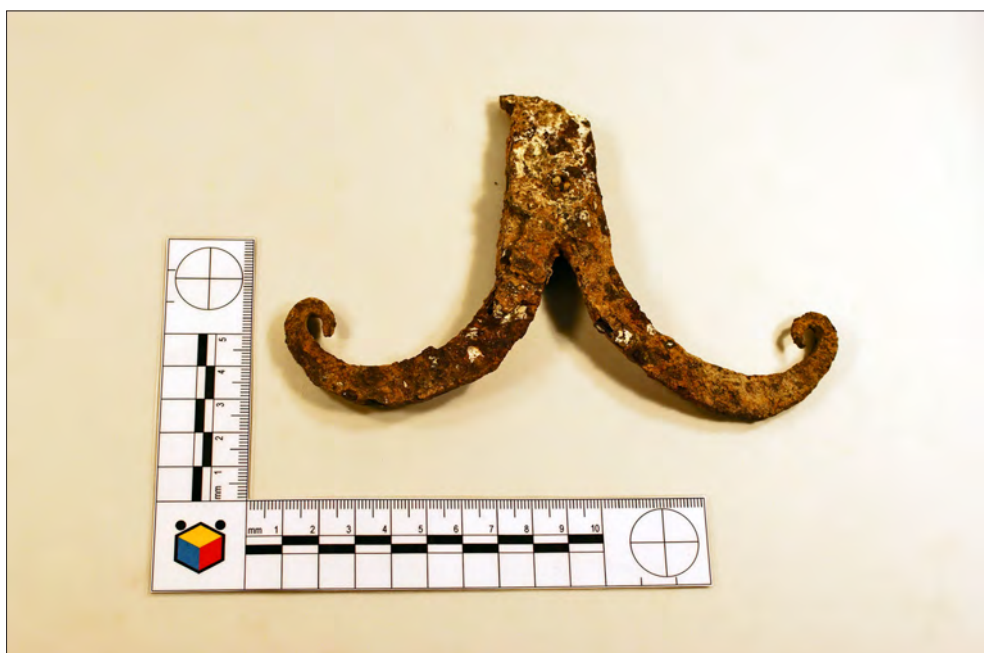
*Figur 8. Beslag påträffats vid schaktning utanför bogårdsmuren. Beslaget har inte tillvaratagits. Foto Johan Levin, ÖM.*

Allt påträffat skelettmateriel som framkom kvarligger innanför den återuppförda bogårdsmuren i anslutning till bengropen i lager 5. Ett beslag av järn påträffades i en omrörd kontext utanför bogårdsmuren. Detta fotodokumenterades men har inte tillvaratagits då såväl datering som ursprungskontext är okänd.
