Rapport 2008:112

Arkeologisk förundersökning

# Grävning för nytt dräneringsystem vid Skeppsås kyrka

Skeppsås socken  
Mjölby kommun  
Östergötlands län

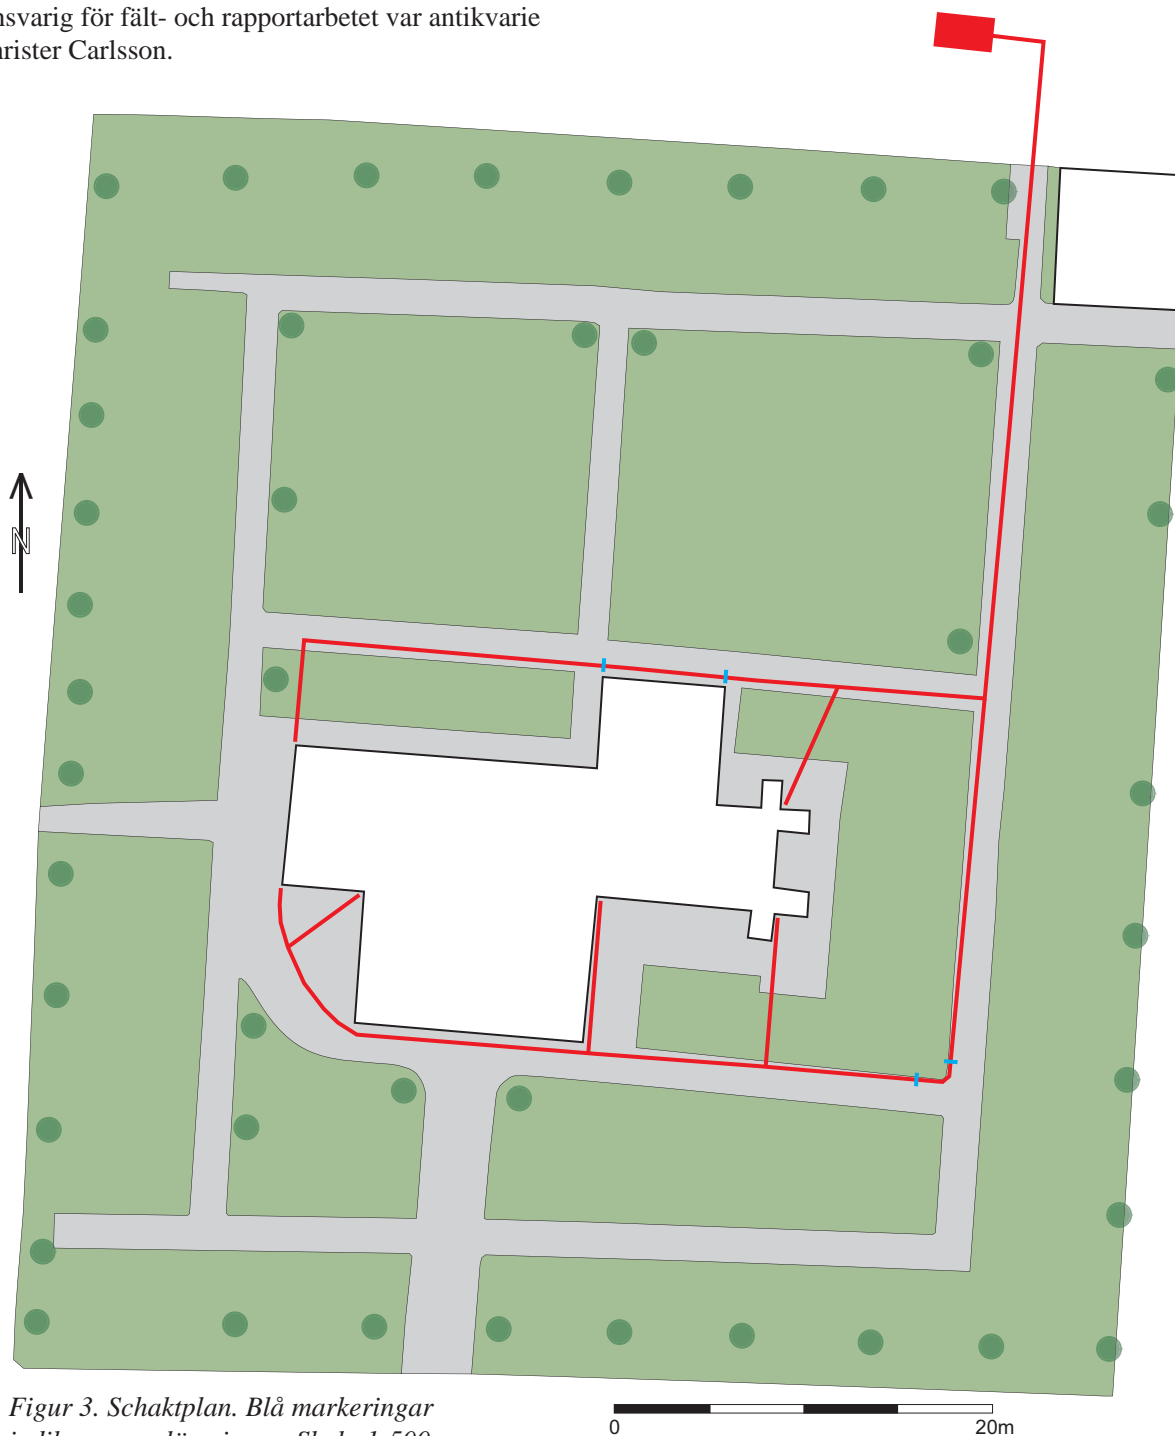
Figur 3. Schaktplan. Blå markeringar indikerar murlämningar. Skala 1:500.

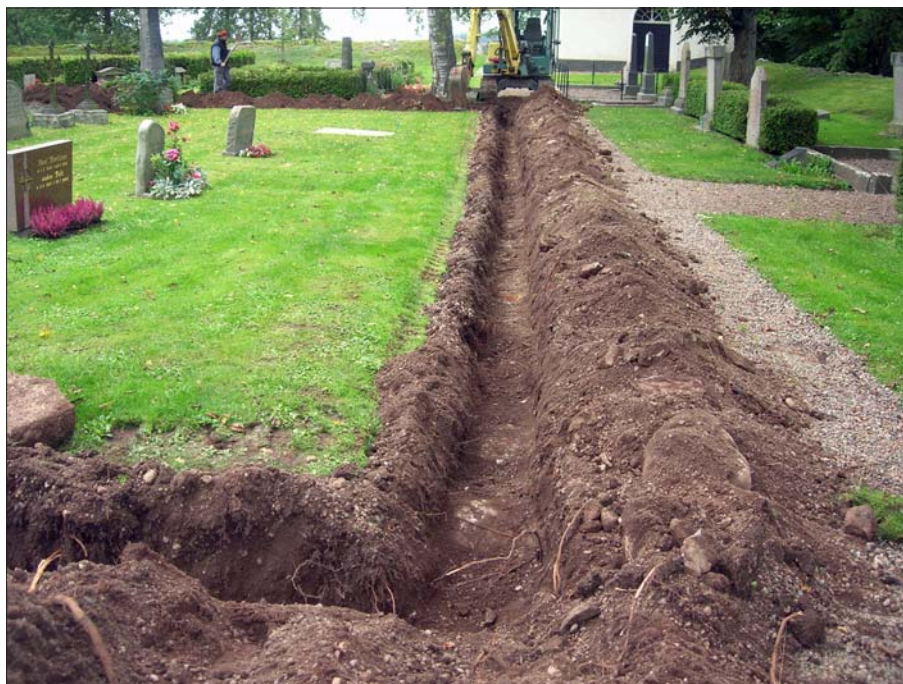
Figur 4. Schakten för dräneringsrören var förhållandevis grunda. Foto mot N Christer Carlsson, ÖLM.

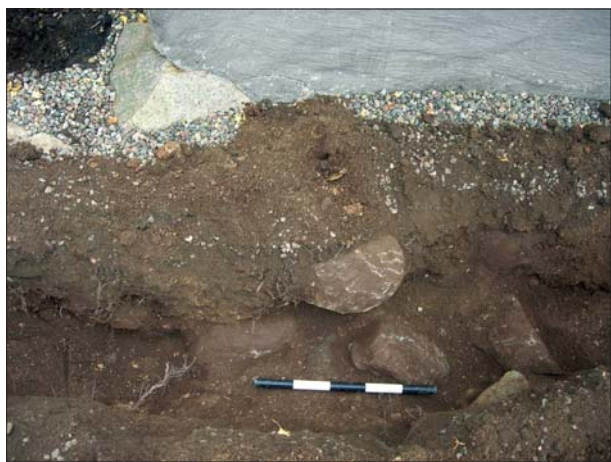
tade ur sitt ursprungliga läge och den bedömningen gjordes därför att dessa kunde lyftas bort med hjälp av grävmaskinen. Under stenarna påträffades däremot stenar som bedömdes ligga i ursprungligt läge och ha utgjort den västra respektive den östra väggen på en medeltida sakristia, en föregångare till den nuvarande sakristian (figur 5 och 6).

Redan vid ankomsten till kyrkan märktes att fundamentet till den nuvarande sakristian var väldigt märkligt murat, eftersom stora stenar stack ut utanför 1700-talets stenvägg och därför knappast tycktes fylla någon bärande funktion. Dessa stenar låg helt i linje med de stenar som påträffades i schaktet utanför sakristians nordmur, något som ytterligare förstärker teorin om att ett äldre fundament delvis har återanvänts vid uppförandet av den nuvarande sakristian på 1700-talet. Det faktum att stenar sticker ut mot norr utanför den nuvarande väggen indikerar att den medeltida sakristian har varit större, och inte mindre, så som det står i kyrkoinventeringen.

Figur 5. Fundamentet till den medeltida sakristians östmur visar att denna varit längre än den nuvarande sakristian. Foto mot S Christer Carlsson, ÖLM.

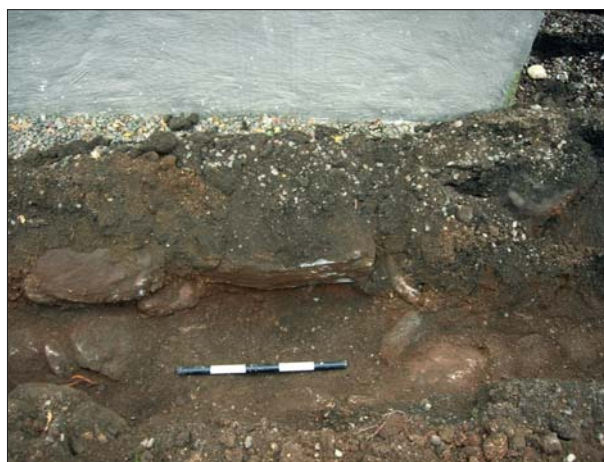
Figur 6. Fundamentet till den medeltida sakristians västmur visar att denna varit längre än den nuvarande sakristian. Foto mot S Christer Carlsson, ÖLM.

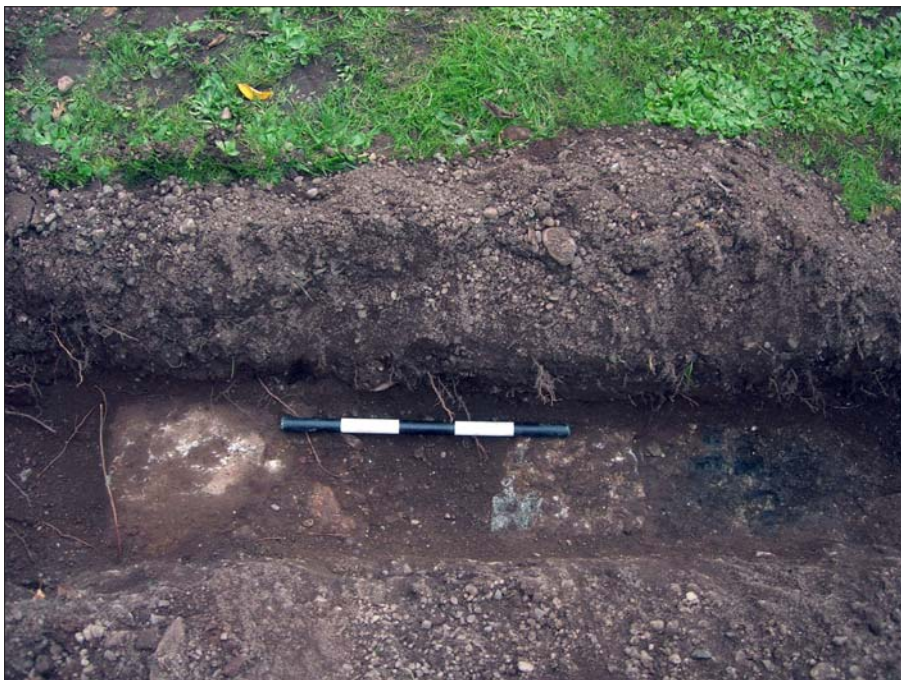
I det sydöstra hörnet av kyrkogården påträffades även fundamentet till den äldre klockstapel i Skeppsås. Denna klockstapel revs då klockorna flyttades över till ett klockhus i det nordöstra hörnet av kyrkogården år 1912. Klockstapelns fundament finns avbildat på en teckning från 1800-talet och dess fundament var ca 5 x 5 m. Fundamentet bestod av kalkhällar och gråstenar lagda i ett gulaktigt, smuligt kalkbruk. Vid den norra kanten på fundamentet visade en koncentration av kol och sot att hela eller delar av klockstapelns fundament kan ha förstörts i en brand vid något tillfälle (figur 7).

Figur 7. Fundamentet till den äldre klockstapeln ute på kyrkogården. En sot- och kolkoncentration vid fundamentets norra kant visar att klockstapeln vid något tillfälle kan ha skadats av en brand. Foto mot V Christer Carlsson, ÖLM.

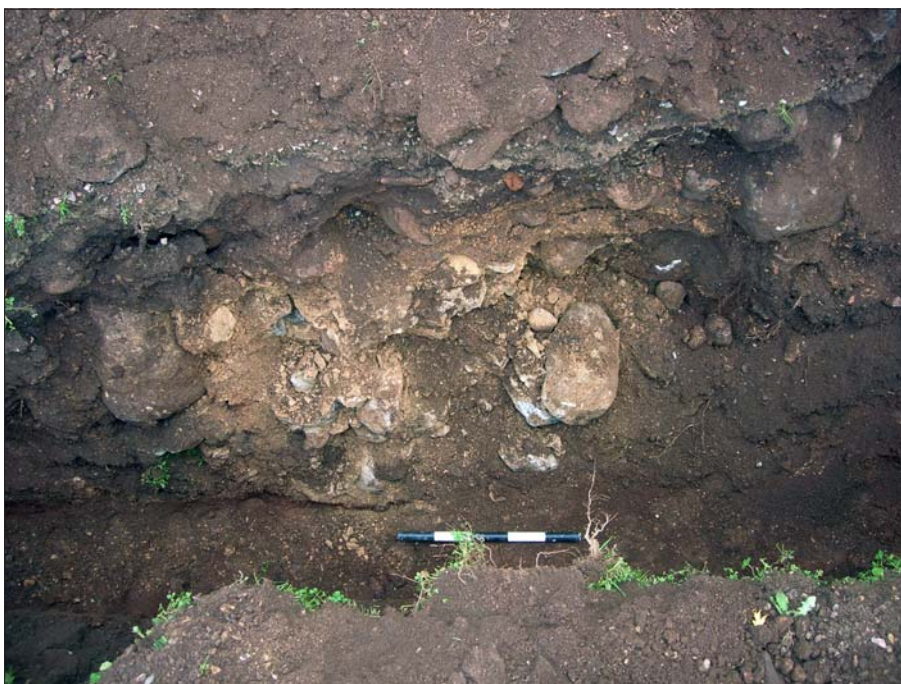
Slutligen genombröts kyrkogårdsmuren i norr för att kunna leda ut överskottsvatten från kyrkogården till en stenkista utanför kyrkogårdsmuren. Vid detta genombrott kunde murens kärna och uppbyggnad studeras. Det syntes då tydligt att kärnan på muren bestod av kalk- och gråstenar, vilka hade lagts i ett

gulaktigt, smuligt kalkbruk, medan ytterligare stenar hade lagts upp mot murens in och utsida i en kallmur (figur 8). Kärnan kan därför vara äldre än kyrkogårdsmuren i övrigt och ett murbruksprov från muren har visat att denna kan vara medeltida.

Figur 8. Genombrottet i kyrkogårdsmurens nordöstra del. Kring en äldre kärna med stenar i kalkbruk hade ytterligare stenar placerats och avsevärt ökat murens bredd. Foto mot V Christer Carlsson, ÖLM.
