Ett slukhål i Kungsgatan

L 2011:4081 (RAÄ Linköping 153:1)

Kungsgatan 41

Slukhål i Kungsgatan

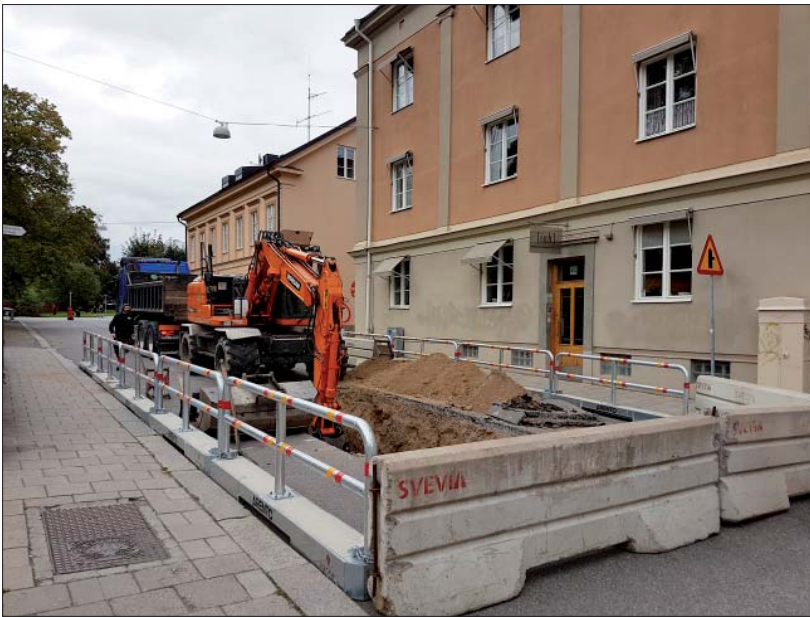
*Figur 4. Schaktet sett från sydöst.
Foto Ann-Charlott Feldt, ÖM.*

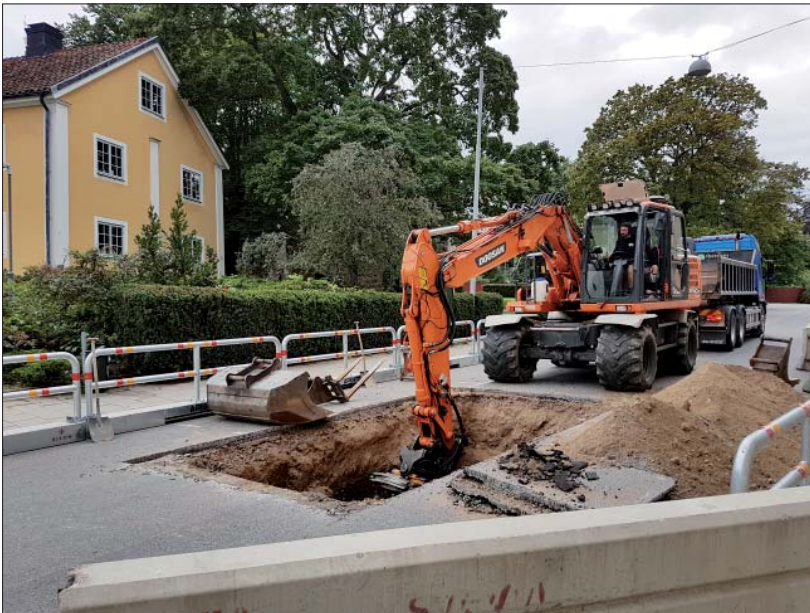
*Figur 5. Schaktet sett från nordöst med
Rhyzeliusgården i bakgrunden.
Foto Ann-Charlott Feldt, ÖM.*

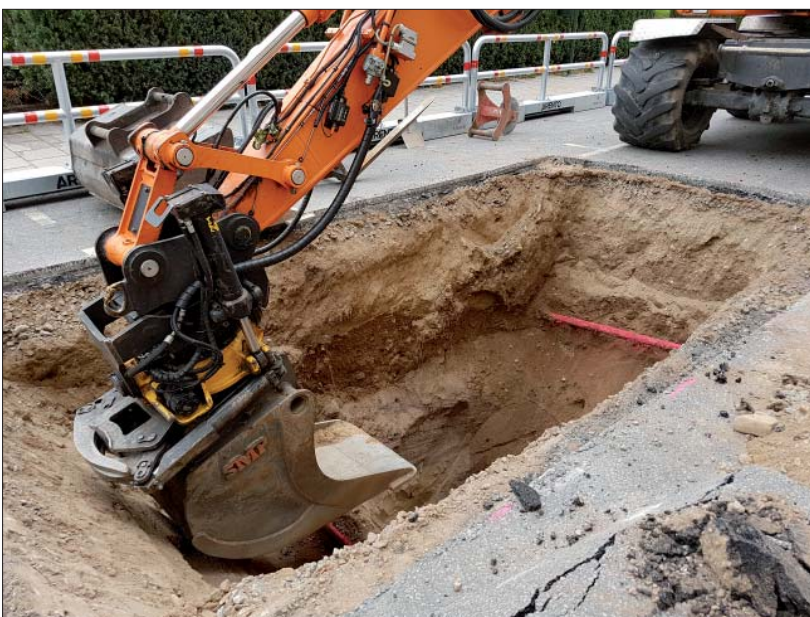
Olika fyllnadslager av grus och sand framträdde i schaktväggarna. Bland annat kunde tydliga skiktningar ses i den södra schaktväggen. Dessa undersöktes dock inte närmare vid besiktningstillfället och därför är det oklart vad de representerade och huruvida lagren av sand och grus dolde äldre kulturlager eller skadade gravar.

*Figur 6. Schaktet sett från nordöst med grus- och
sandlagren i den södra schaktväggen synliga.
Foto Ann-Charlott Feldt, ÖM.*
